Técnicas Empleadas en la Intervención de 1999 en el Templo de San Agustín Obispo, Tepexco, Puebla, su Eficiencia en el Sismo del 19 de Septiembre de 2017 y Proyecto de Intervención

Benemérita Universidad Autónoma de Puebla

Maestría en Arquitectura con Especialidad en Conservación del Patrimonio Edificado

Diciembre 2020

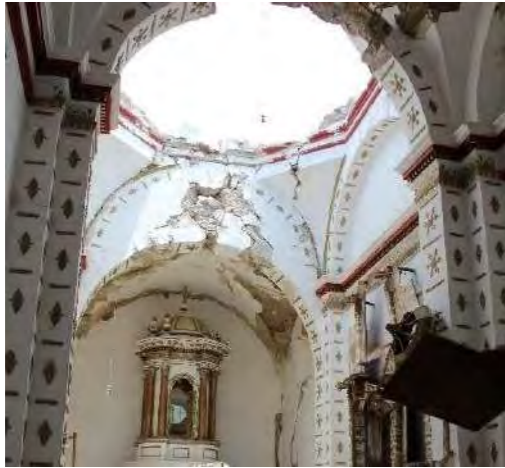
Imagen 15. Vista general de los daños en el interior de la nave del templo de San Agustín Obispo

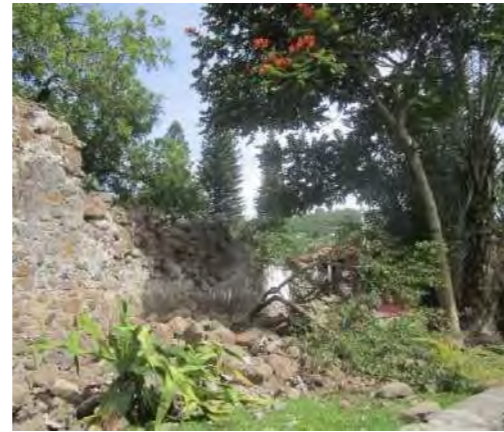
Imagen 18. Daños presentes en barda atrial del templo de San Agustín Obispo

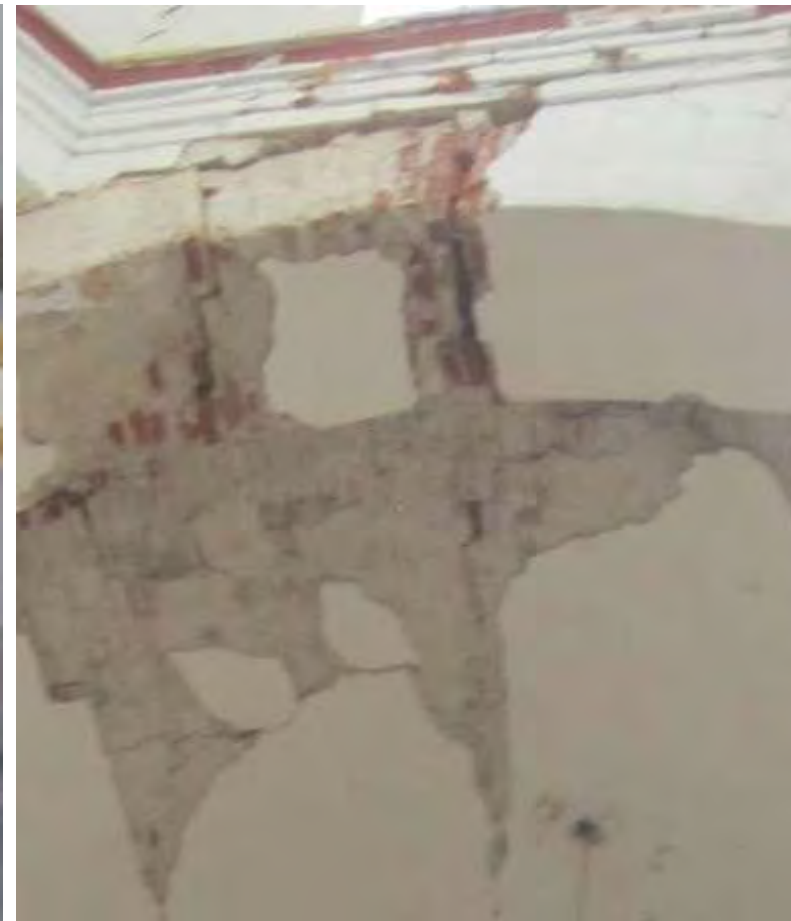
Grietas en arco de mampostería de ladrillo, en sección media
Templo la Virgen de Ocotlán, Tepexco, Puebla, interior de nave.
Sánchez Paulino, 2018.

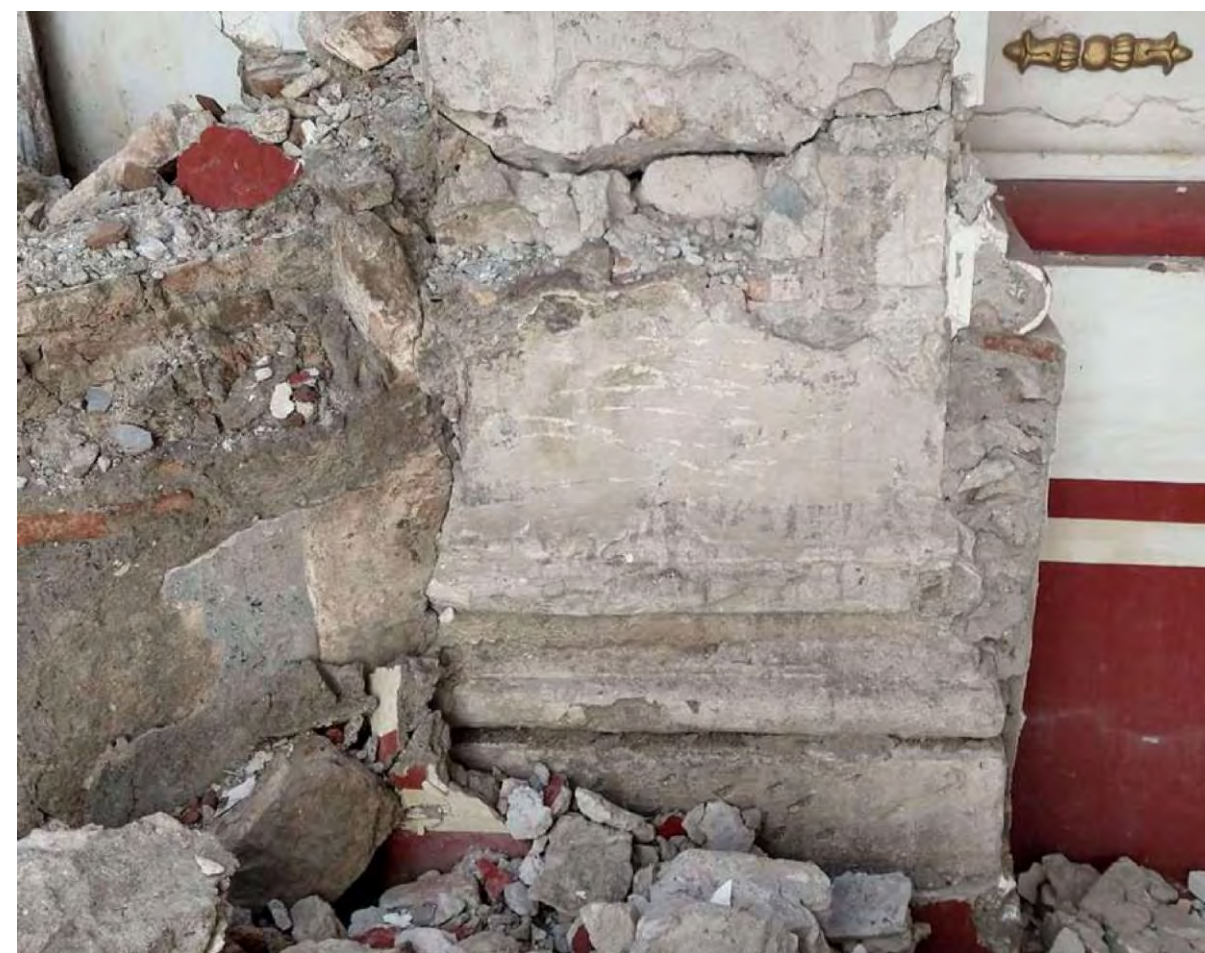
Agrietamiento en sentido horizontal en la parte superior de la basa de la pilastra, pilastra en el Templo de San Agustín Obispo, Tepexco, Puebla. Sánchez Paulino, 2019

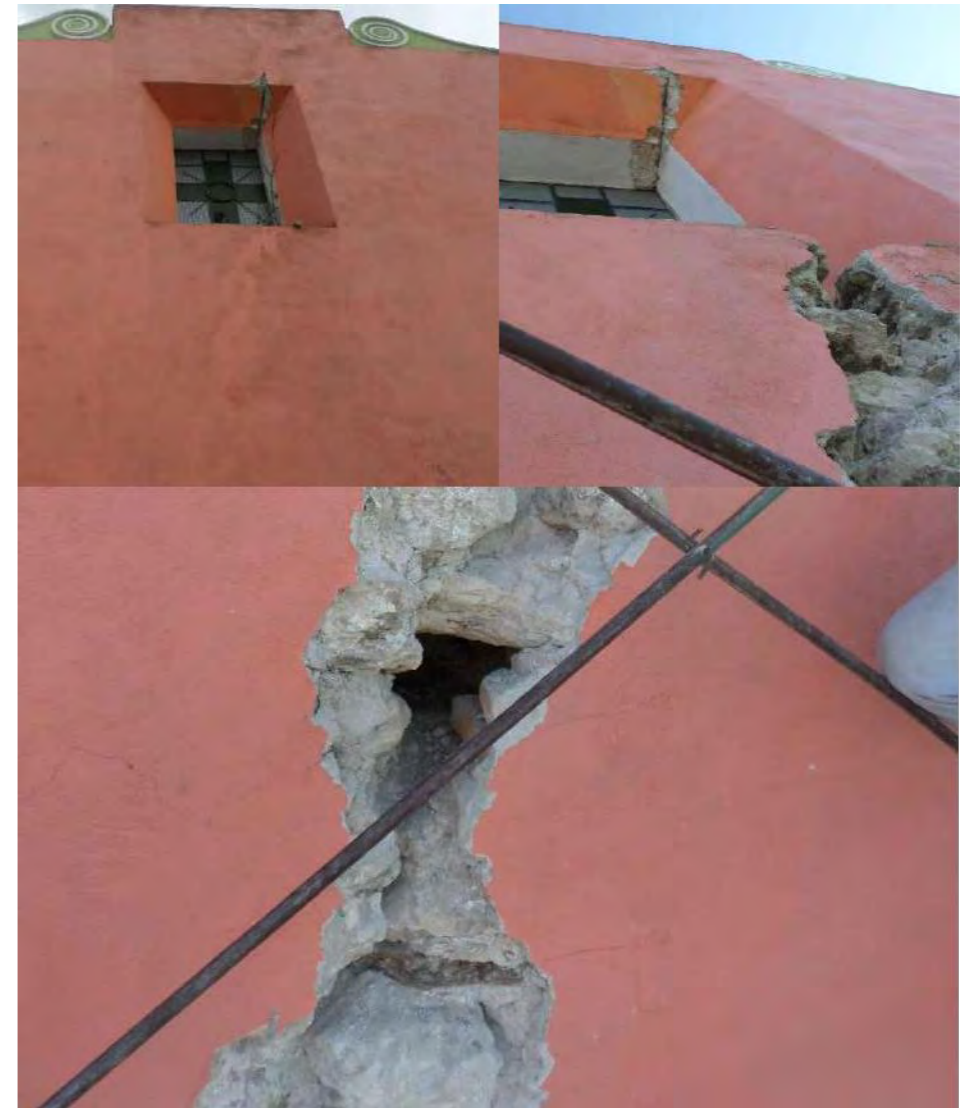
Imagen. 16. Primera imagen superior izquierda, muro reparado con resurgimiento de la grieta tras un movimiento sísmico, se observa el área donde hubo intervención anterior por el cambio de tonalidad en el muro. Foto superior derecha, una vez que se liberó la fisura mostrada tras el evento sísmico se observa la magnitud del daño, la grieta profunda y amplia, tal cual como si no hubiera sido resanada.

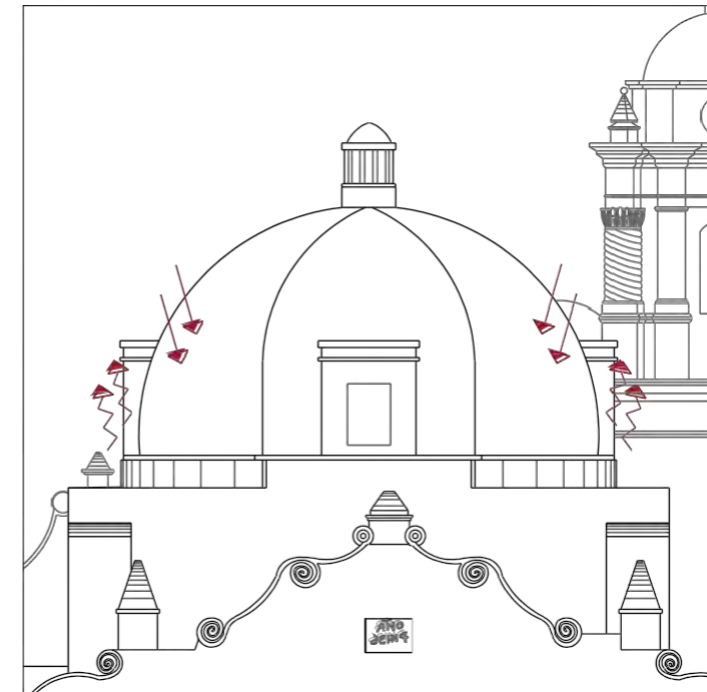
Figura 4. La cúpula por su forma de trabajar es muy susceptible a sufrir afectaciones en presencia de sismos, este fue el caso de la cúpula del templo San Agustín Obispo que colapsó completamente
Fuente: Sánchez Paulino, 2019.

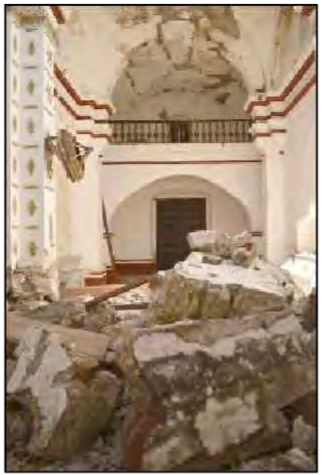
F01. Escombro producto de cúpula, bóveda agrietada
