TESTIS
 TÉCNICAS EMPLEADAS EN LA INTERVENCIÓN DE 1999 EN EL TEMPLO DE SAN AGUSTÍN OBISPO, TEPEACO, PUEBLA, SU EFICIENCIA EN EL SISMO DEL 19 DE SEPTIEMBRE DE 2017 Y PROYECTO DE INTERVENCIÓN.

PRESENTA
 ARO. PAULINO SANCHEZ MUÑOZ

LEVANTAMIENTO DE DETERIOROS PLANTA DE CUBIERTAS

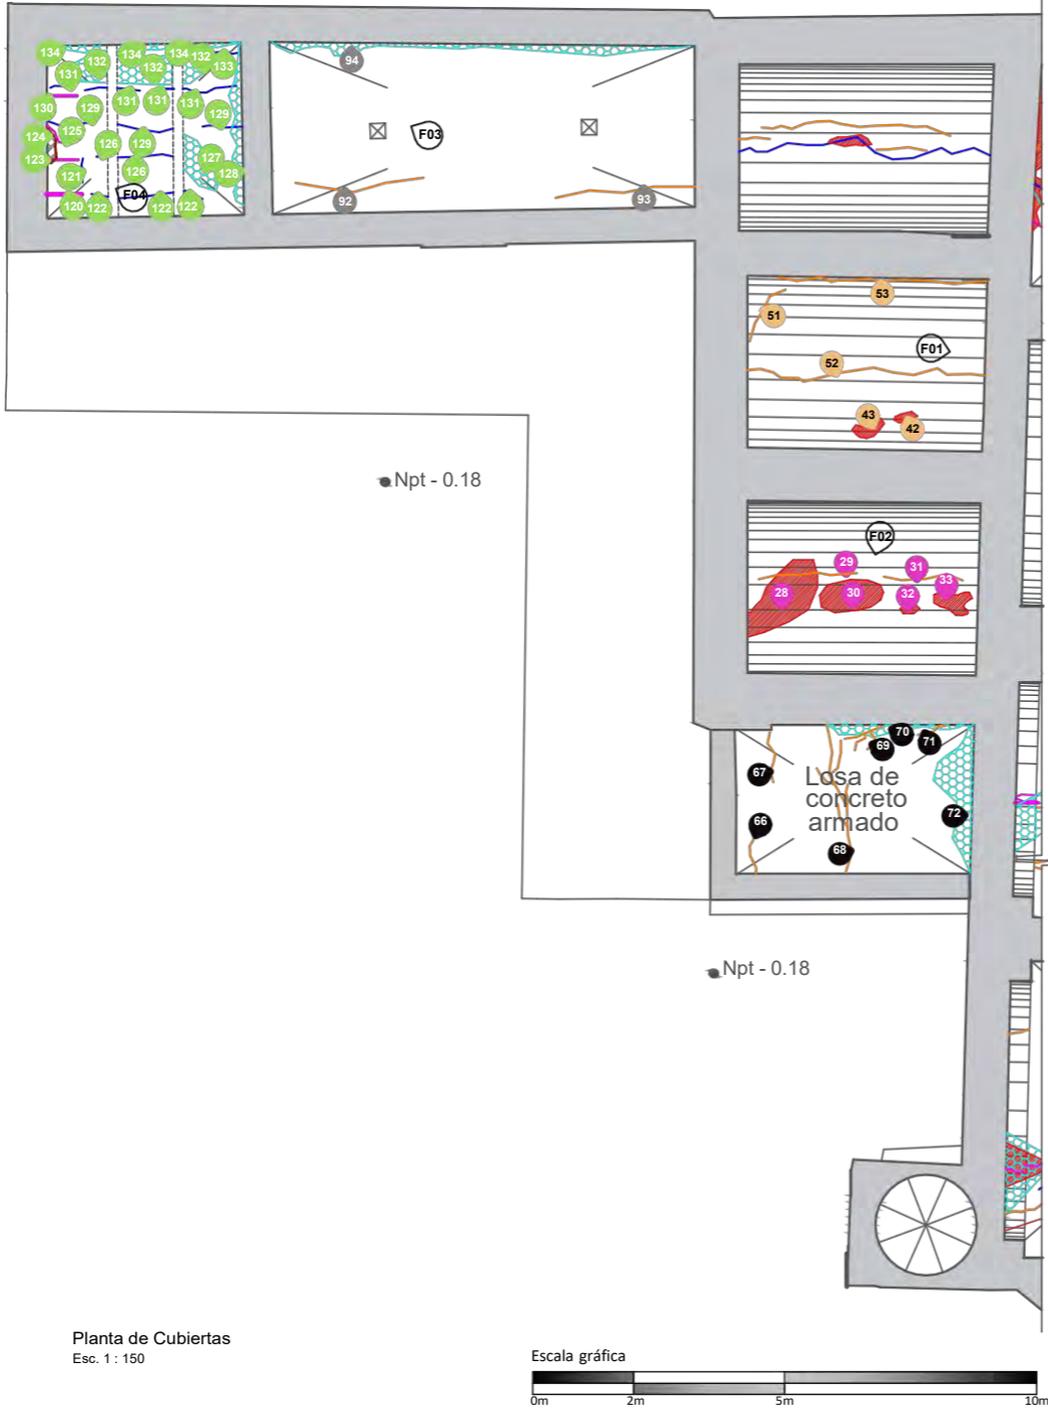
Planta de Cubiertas
 Esc. 1: 150

69	A3-Boi-fi	Fisura multidireccional en intradós de cubierta a h=3.20 m
70	A3-Boi-hu	Humedad presente en intradós de cubierta a h=3.20 m
71	A3-Boi-fi	Fisura en intradós de cubierta a h=3.20 m
72	A3-Bsi-hu	Humedad presente en intradós de cubierta a h=3.20 m
B1 Bodega 1		
92	B1-Bni-fi	Fisura en intradós de cubierta a h=3.87 m
93	B1-Bsi-fi	Fisura en intradós de cubierta a h=3.87 m
94	B1-Boi-hu	Humedad presente en intradós de cubierta a h=3.87 m
B2 Bodega 2		
120	B2-Bni-fr	Fractura en intradós de cubierta a h=3.92 m
121	B2-Bni-gr	Grieta en intradós de cubierta a h=3.92 m
122	B2-Bpi-gr	Grieta en intradós de cubierta a h=3.92 m
123	B2-Bni-fr	Fractura en intradós de cubierta a h=3.92 m
124	B2-Bni-co	Colapso parcial en intradós de cubierta a h=3.92 m
125	B2-Bni-fr	Fractura en intradós de cubierta a h=3.92 m
126	B2-B_i-gr	Grieta en intradós de cubierta a h=3.92 m
127	B2-Bsi-hu	Humedad presente en intradós de cubierta a h=3.92 m

128	B2-Bsi-hu	Humedad presente en intradós de cubierta a h=3.92 m
129	B2-Bsi-gr	Grieta en intradós de cubierta a h=3.92 m
130	B2-Bni-fr	Fractura en intradós de cubierta a h=3.92 m
131	B2-B_i-gr	Grieta en intradós de cubierta a h=3.92 m
132	B2-B_i-hu	Humedad presente en intradós de cubierta a h=3.92 m
133	B2-Bsi-gr	Grieta en intradós de cubierta a h=3.92 m
134	B2-Boi-hu	Humedad presente en intradós de cubierta a h=3.92 m

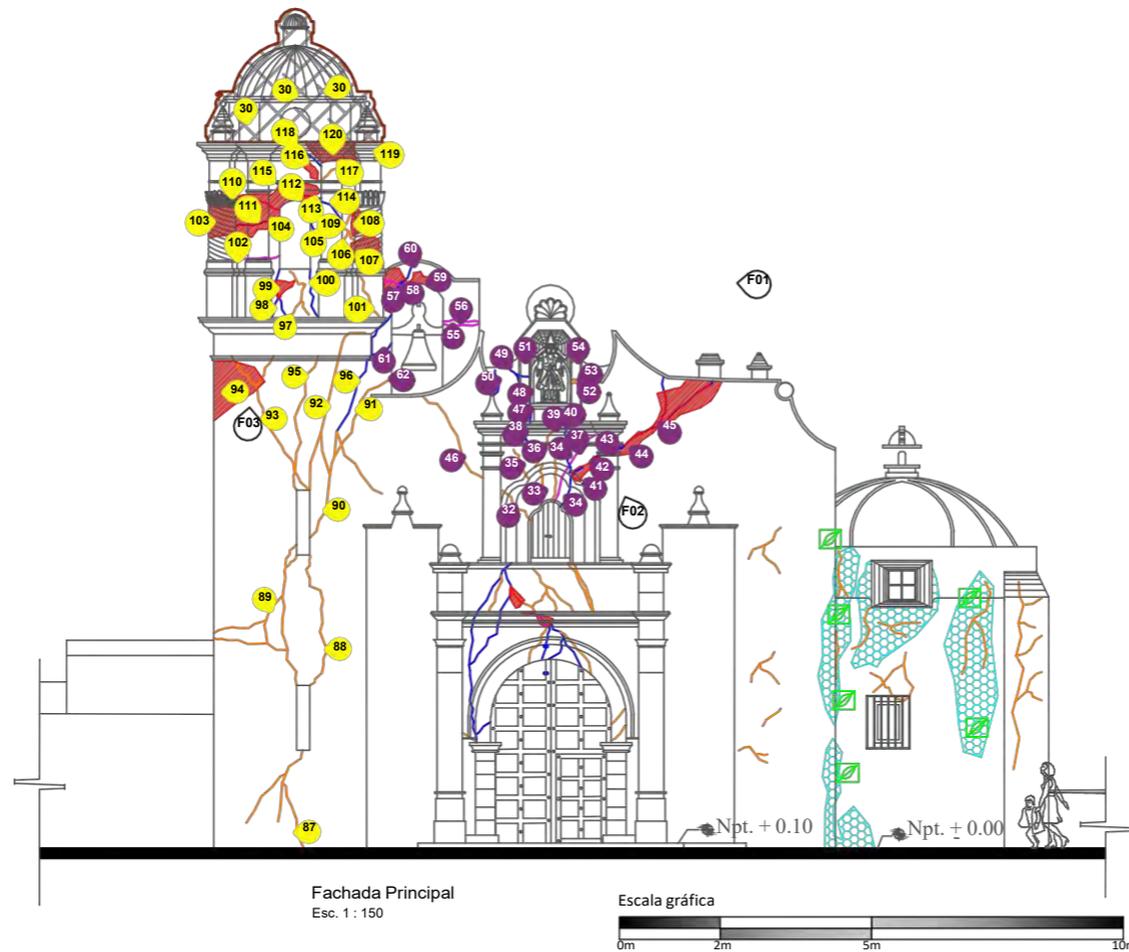
Fachada Principal
Esc. 1 : 150

FP Fachada Principal	
32	FP-Mpe-fi Fisura en muro exterior poniente de h=6.54 m hasta h=7.15 m
33	FP-Mpe-fi Fisura en muro exterior poniente de h=6.82 m hasta h=7.68 m
34	FP-Mpe-gr Grieta en muro exterior poniente de h=6.82 m hasta h=7.82 m
35	FP-Mpe-fi Fisura en muro exterior poniente de h=7.38 m hasta h=7.95 m
36	FP-Mpe-fi Fisura multidireccional en muro exterior poniente de h=6.92 m hasta h=8.25 m
37	FP-Mpe-fr Fractura en muro exterior poniente de h=6.91 m hasta h=8.25 m
38	FP-Upe-gr Grieta en molduras en exterior poniente de h=8.08 m hasta h=8.47 m
39	FP-Upe-fi Fisura multidireccional en molduras en exterior poniente de h=8.25 m hasta h=8.47 m
40	FP-Upe-gr Grieta en molduras en exterior poniente de h=8.25 m hasta h=8.47 m
41	FP-Mpe-gr Grieta en muro exterior poniente de h=7.29 m hasta h=7.40 m
42	FP-Mpe-da Desprendimiento de aplanado en muro exterior poniente de h=7.32 m hasta h=7.83 m
43	FP-Ppe-gr Grieta en fuste de pilastra exterior oriente de h=7.84 m hasta h=7.99 m

44	FP-Mpe-da Desprendimiento de aplanado en muro exterior poniente de h=7.84 m hasta h=9.36 m
45	FP-Mpe-gr Grieta multidireccional en muro exterior poniente de h=7.99 m hasta h=9.42 m
46	FP-Mpe-fi Fisura en muro exterior poniente de h=7.39 m hasta h=9.02 m
47	FP-Mpe-gr Grieta en muro exterior poniente de h=8.47 m hasta h=8.87 m
48	FP-Upe-gr Grieta en moldura vertical norte de h=8.87 m hasta h=9.17 m
49	FP-Mpe-gr Grieta multidireccional en muro exterior poniente de h=9.17 m hasta h=9.62 m
50	FP-Mpe-gr Grieta en muro exterior poniente de h=9.04 m hasta h=9.54 m
51	FP-Mpe-fi Fisura multidireccional en muro exterior poniente de h=9.69 m hasta h=9.78 m
52	FP-Mpe-fi Fisura multidireccional en muro exterior poniente a h=9.25 m
53	FP-Mpe-fi Fisura multidireccional en muro exterior poniente a h=9.35 m
54	FP-Mpe-fi Fisura multidireccional en muro exterior poniente a h=9.74 m
55	FP-Mpe-fr Fractura en muro sur de espadaña a h=10.46 m

56	FP-Mpe-fr Fractura en muro sur de espadaña a h=10.55 m
57	FP-Ape-fr Fractura en exterior poniente de arco de espadaña a h=11.15 m
58	FP-Ape-fr Fractura en exterior poniente de arco de espadaña de h=11.19 m hasta h=11.37 m
59	FP-Ape-da Desprendimiento de aplanado en exterior poniente de arco de espadaña de h=10.68 m hasta h=11.57 m
60	FP-Ape-gr Grieta en exterior poniente de arco de espadaña de h=11.10 m hasta h=11.69 m
61	FP-Mpe-gr Grieta multidireccional en muro norte en espadaña de h=9.85 m hasta h=10.66 m
62	FP-Mpe-fi Fisura en exterior poniente de muro norte de espadaña de h=9.06 m hasta h=9.37 m
TO Torre Campanario	
80	TO-Mne-co Colapso parcial de remate de tercer cuerpo de torre campanario de h=14.13 m hasta h=16.07 m
87	TO-Mpe-fi Fisura multidireccional en muro exterior poniente de h=0.00 m hasta h=1.96 m
88	TO-Mpe-fi Fisura en muro exterior poniente de h=3.25 m hasta h=5.85 m
89	TO-Mpe-fi Fisura multidireccional en muro exterior poniente de h=5.85 m hasta h=6.07 m

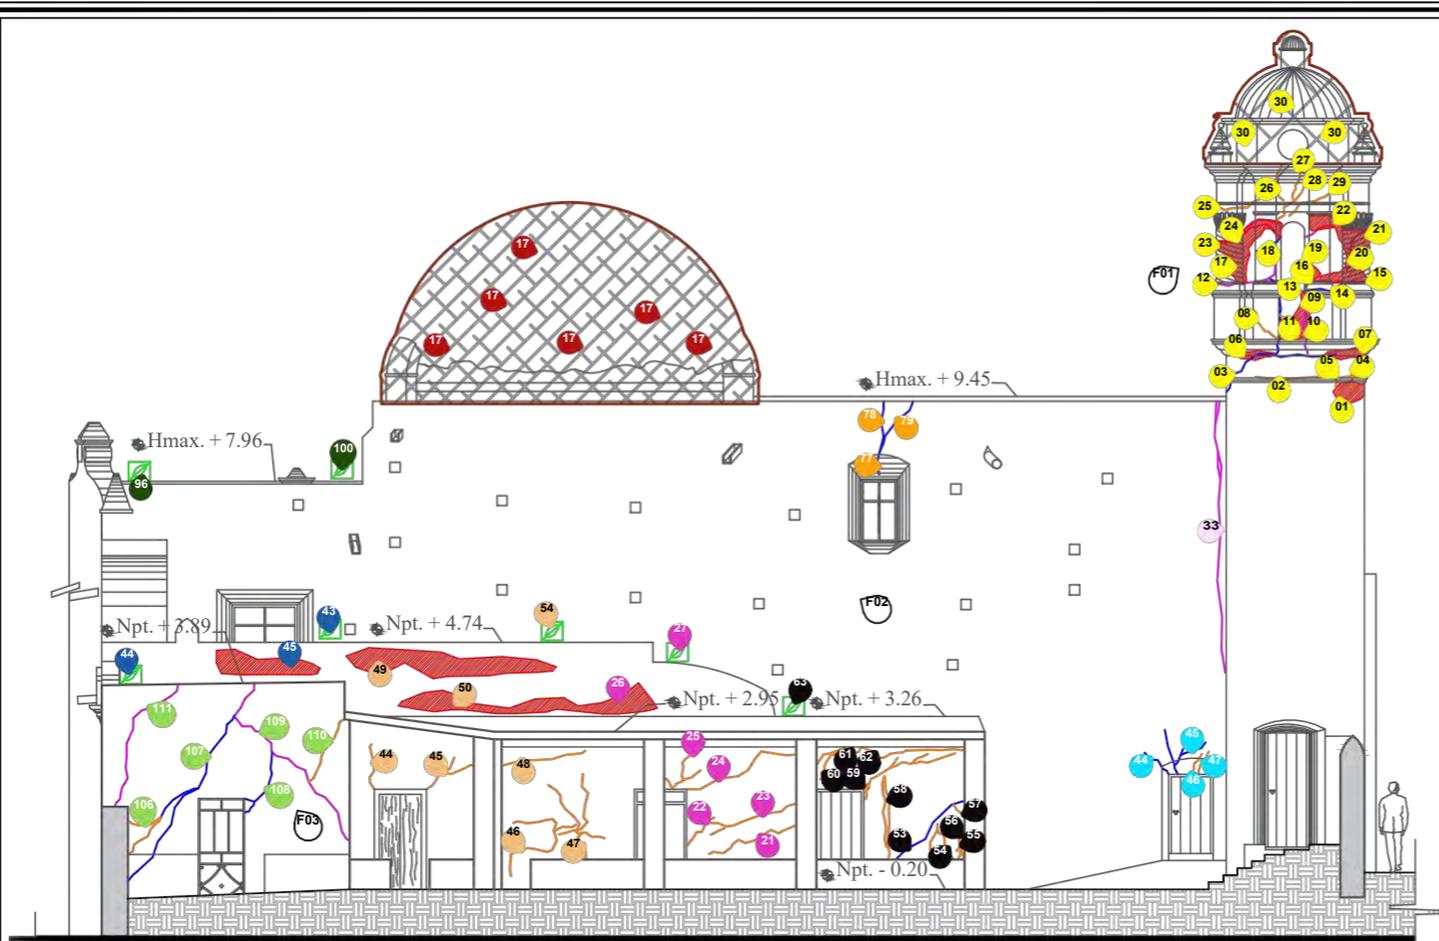
Fachada Norte
Esc. 1 : 150

37	Antemuro	
44	ST-Mne-g	Grieta en muro exterior norte de h=1.72m hasta h=2.23 m
46	ST-Mne-g	Grieta multi direccional en muro exterior norte de h=1.72 m hasta h=2.61 m
48	ST-Mne-fi	Fisura en muro exterior norte de h=1.72m hasta h=2.13m
49	ST-Mne-fi	Fisura en muro exterior norte de h=1.72m hasta h=2.17m
N1	Nave (Tramo 1)	
17	N1-Dne-g	Grieta en dintel de ventana exterior norte de h=4.84 m hasta h=5.23 m
18	N1-Mne-g	Grieta en muro exterior norte de h=5.23m hasta h=6.29 m
19	N1-Mne-g	Grieta en muro exterior norte de h=5.23m hasta h=6.29 m
N2	Nave (Tramo 2)	
17	N2-Cn-co	Colapso de cúpula desde tambor hasta remate a h=9.87m
PR	Presbiterio	
96	PR-Bne-vo	Vegetación parásita presente en extrados de bóveda a h=7.90m
100	PR-Bne-vo	Vegetación parásita presente en extrados de bóveda a h=7.90m
CO	Coro	
33	CO-Mne-fr	Fractura multidireccional en muro exterior norte de h=3.75m hasta h=9.17m
SC	Sacristía	
43	SC-Bne-vo	Vegetación parásita presente en extrados de bóveda de sacristía h=1.74 m

44	SC-Mne-vo	Vegetación parásita presente en muro exterior norte a h=1.89 m
45	SC-Mne-da	Desprendimiento de aplanado en muro exterior norte de h=0.15 m hasta h=0.68 m
TO	Torre Campanario	
01	TO-Mne-da	Desprendimiento de aplanado en muro exterior norte de h=9.37 m hasta h=9.80 m
02	TO-Mne-fi	Fisura en muro exterior norte a h=9.87 m
03	TO-Mne-g	Grieta multi direccional en muro exterior norte de h=9.58 m hasta h=11.51 m
04	TO-Mne-fi	Fisura en muro exterior norte de h=9.54 m hasta h=10.04 m
05	TO-Mne-fi	Fisura en muro exterior norte de h=9.58 m hasta h=9.94 m
06	TO-Mne-da	Desprendimiento de aplanado en juego de cornisas en exterior norte de h=10.25 m hasta h=10.42
07	TO-Mne-da	Desprendimiento de aplanado en juego de cornisas en exterior norte de h=10.24 m hasta h=10.49
08	TO-Pne-fi	Fisura en basa de pilastra exterior norte de h=10.66 m hasta h=11.35 m
09	TO-Mne-fr	Fractura en muro exterior norte de h=10.35 m hasta h=11.61 m

10	TO-Mne-da	Desprendimiento de aplanado en muro exterior norte de h=10.64 m hasta h=11.60 m
11	TO-Mne-fi	Fisura en muro exterior norte de h=10.64 m hasta h=11.13 m
12	TO-Pne-fr	Fractura multidireccional en basa de pilastra exterior norte de h=11.71 m hasta h=12.94 m
13	TO-Mne-g	Grieta en muro exterior norte de h=11.76 m hasta h=11.85 m
14	TO-Mne-g	Grieta en muro exterior norte de h=11.63 m hasta h=11.78 m
15	TO-Pne-g	Grieta en fuste de pilastra exterior norte a h=11.80 m
16	TO-Pne-fr	Fractura en basa de pilastra exterior norte a h=11.83 m
17	TO-Pne-da	Desprendimiento de aplanado en exterior norte de fuste de pilastra de h=11.68 m hasta h=13.04 m
18	TO-Pne-g	Grieta en fuste de pilastra norte de h=12.40 m hasta h=12.68 m
19	TO-Mne-da	Desprendimiento de aplanado en muro exterior norte de h=11.67 m hasta h=12.37 m
20	TO-Pne-g	Grieta en fuste de pilastra exterior norte de h=12.04 m hasta h=12.81 m
21	TO-Pne-da	Desprendimiento de aplanado en fuste de pilastra exterior norte de h=11.77 m hasta h=13.12 m

22	TO-Mne-fi	Fractura multidireccional en muro exterior norte de h=12.69 m hasta h=13.10 m
23	TO-Pne-fr	Fractura en fuste de pilastra exterior norte de h=12.52 m hasta h=13.02 m
24	TO-Pne-fr	Fractura en fuste de pilastra exterior norte de h=12.60 m hasta h=13.94 m
25	TO-Pne-fi	Fisura en fuste de pilastra exterior norte de h=13.22 m hasta h=13.44 m
26	TO-Pne-fi	Fisura en capitel y muro exterior norte de h=13.41 m hasta h=14.11 m
27	TO-Mne-fi	Fisura en zócalo de remate de h=13.45 m hasta h=14.05 m
28	TO-Mne-fi	Fisura en muro exterior norte de h=13.04 m hasta h=13.26 m
29	TO-Mne-fi	Fisura en muro exterior norte de h=13.11 m hasta h=13.60 m
30	TO-Mne-co	Colapso parcial de remate de tercer cuerpo de torre campanario de h=14.18 m hasta h=16.07 m
A1	Anexo Sacristía	
44	A1-Mne-fi	Fisura en muro exterior norte de h=2.00 m hasta h=2.90 m
45	A1-Mne-fi	Fisura multi direccional en muro exterior norte de h=2.00 m hasta h=2.64 m

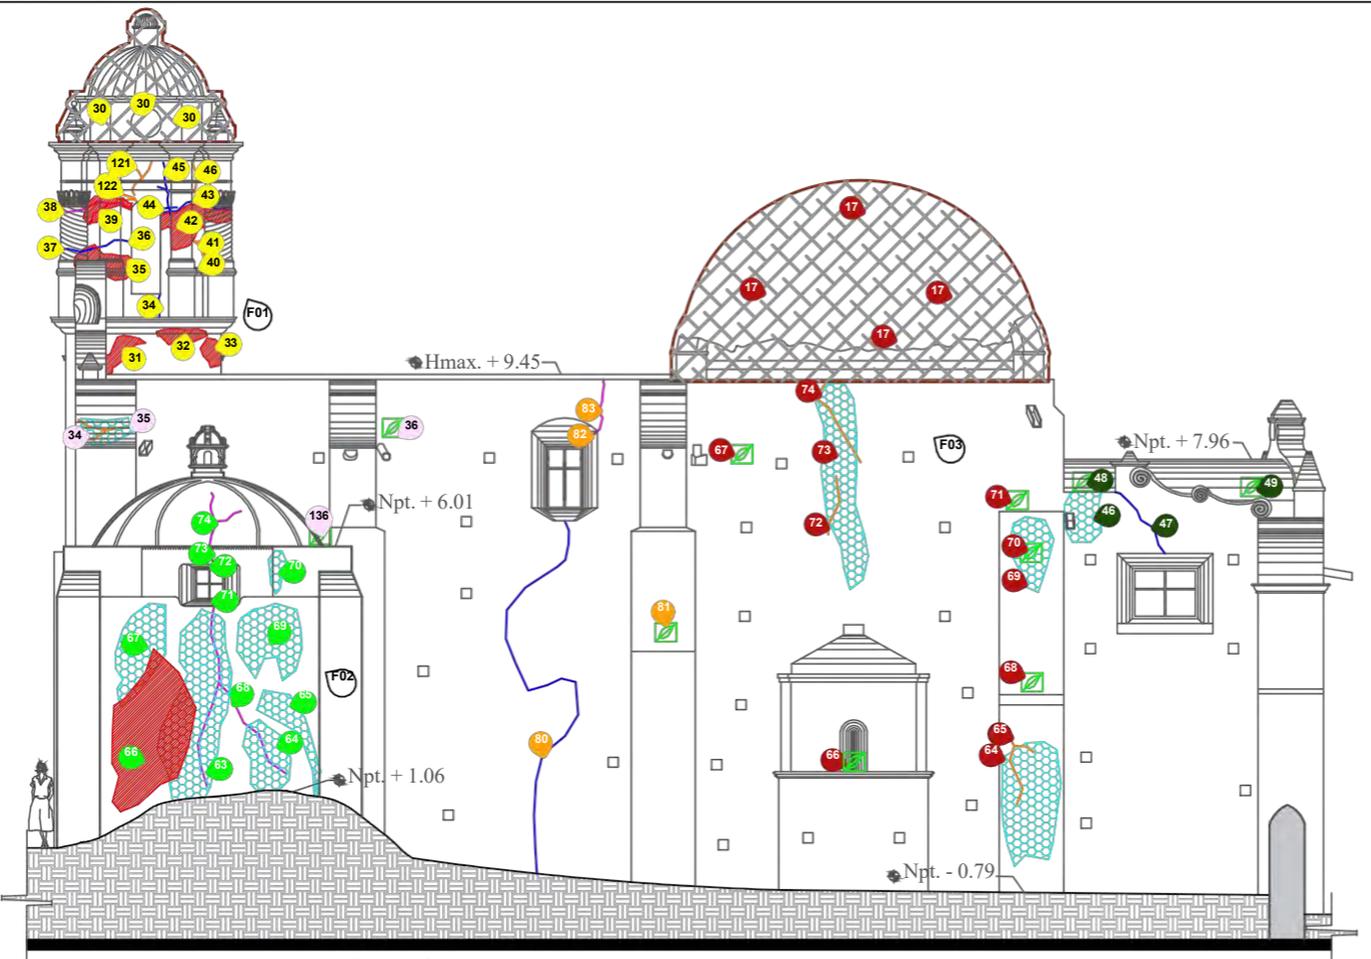
Fachada Sur
Esc. 1:150

Nave	(Tamaño 1)
80	N1-Mse-gr Grieta en muro exterior sur de h=0.00 m hasta h=7.10 m
81	N1-Fse-vp Presencia de vegetación parásita en contrafuerte exterior suroriente a h=5.03 m
82	N1-Dse-fr Fractura en dintel de ventana exterior sur de h=8.58 m hasta h=8.89 m
83	N1-Mse-fr Fractura en muro exterior sur de h=8.89 m hasta h=9.99 m
Nave	(Tamaño 2)
17	N2-Cri-co Colapso de cúpula desde tambor hasta remate a h=9.87 m
64	N2-Fse-hu Humedad presente en contrafuerte exterior suroriente de h=0.53 m hasta h=3.01 m
65	N2-Fse-fi Fisura multidireccional en contrafuerte exterior suroriente de h=1.76 m hasta h=3.10 m
66	N2-Mse-vp Vegetación parásita presente en nicho exterior suroriente a h=2.64 m
67	N2-Mse-vp Vegetación parásita presente en muro exterior sur a h=8.70 m
68	N2-Fse-vp Vegetación parásita presente en contrafuerte exterior suroriente a h=4.21 m
69	N2-Fse-hu Humedad presente en contrafuerte exterior suroriente de h=6.00 m hasta h=7.50 m

70	N2-Fse-vp Vegetación parásita presente en contrafuerte exterior suroriente a h=6.79 m
71	N2-Mse-vp Vegetación parásita presente en muro exterior sur a h=7.75 m
72	N2-Mse-fi Fisura presente en muro exterior sur de h=7.11 m hasta h=8.27 m
73	N2-Mse-hu Humedad presente en muro exterior sur de h=6.02 m hasta h=10.13 m
74	N2-Mse-fi Fisura multidireccional en muro exterior sur de h=8.56 m hasta h=10.12 m
Presbiterio	
46	PR-Mse-hu Humedad en muro exterior sur de h=7.01 m hasta h=8.01 m
47	PR-Mse-gr Grieta en muro exterior sur de h=6.80 m hasta h=8.01 m
48	PR-Tse-vp Vegetación parásita presente en pretil exterior sur a h=8.22 m
49	PR-Bse-vp Vegetación parásita presente en extradós de bóveda a h=8.14 m
Coro	
34	CO-Fse-hu Humedad en contrafuerte exterior suroriente de h=2.00 m hasta h=2.56 m
35	CO-Fse-fi Fisura multidireccional en contrafuerte exterior suroriente de h=2.14 m hasta h=2.53 m
36	CO-Mse-vp Vegetación parásita presente en muro exterior sur a h=8.70 m

136	CO-Mse-vp Vegetación parásita presente en muro exterior sur a h=5.24 m
Baptisterio	
63	BA-Mse-hu Humedad presente en muro exterior sur de h=0.00 m hasta h=3.76 m
64	BA-Mse-hu Humedad presente en muro exterior sur de h=0.00 m hasta h=1.42 m
65	BA-Mse-hu Humedad presente en muro exterior sur de h=0.00 m hasta h=2.00 m
66	BA-Mse-da Desprendimiento de aplanado en muro exterior sur de h=0.29 m hasta h=3.24 m
67	BA-Mse-hu Humedad presente en muro exterior sur de h=0.00 m hasta h=2.38 m hasta h=4.48 m
68	BA-Mse-fr Fractura multidireccional en muro exterior sur de h=0.18 m hasta h=3.77 m
69	BA-Mse-hu Humedad presente en muro exterior sur de h=2.20 m hasta h=3.73 m
70	BA-Cse-hu Humedad presente en extradós de cúpula de h=3.93 m hasta h=4.79 m
71	BA-Ese-fr Fractura en derrame horizontal inferior de ventana exterior sur de h=3.80 m hasta h=3.97 m
72	BA-Ese-fr Fractura en derrame horizontal superior de ventana exterior sur de h=4.52 m hasta h=4.64 m

73	BA-Mse-fr Fractura en muro exterior sur de h=4.64 m hasta h=5.00 m
74	BA-Cse-fr Fractura multidireccional en extradós de cúpula de h=5.00 m hasta h=6.07 m
Torre Campanario	
30	TO-Mse-co Colapso parcial de remate de tercer cuerpo de torre campanario de h=14.13 m hasta h=16.07 m
31	TO-Mse-da Desprendimiento de aplanado en muro exterior sur de h=0.10 m hasta h=0.88 m
32	TO-Mse-da Desprendimiento de aplanado en muro exterior sur de h=0.70 m hasta h=1.00 m
33	TO-Mse-da Desprendimiento de aplanado en muro exterior sur de h=0.24 m hasta h=0.82 m
34	TO-Mse-gr Grieta en muro exterior sur de h=1.23 m hasta h=1.71 m
35	TO-Mse-da Desprendimiento de aplanado en muro exterior sur de h=1.98 m hasta h=2.69 m
36	TO-Mse-gr Grieta en muro exterior sur de h=2.58 m hasta h=2.78 m
37	TO-Pse-gr Grieta en fuste de pilastra exterior sur a h=2.61 m
38	TO-Pse-fr Fractura multidireccional en fuste de pilastra exterior sur de h=3.10 m hasta h=3.55 m

39	TO-Pse-da Desprendimiento de aplanado en fuste de pilastra exterior sur de h=3.13 m hasta h=3.66 m
40	TO-Mse-gr Grieta en muro exterior sur de h=2.21 m hasta h=2.41 m
41	TO-Mse-fi Fisura multidireccional en muro exterior sur de h=2.44 m hasta h=2.90 m
42	TO-Pse-da Desprendimiento de aplanado en fuste de pilastra exterior sur de h=2.59 m hasta h=3.49 m
43	TO-Pse-gr Grieta en fuste de pilastra exterior sur de h=3.32 m hasta h=3.52 m
44	TO-Mse-gr Grieta en muro exterior sur a h=3.43 m
45	TO-Mse-gr Grieta multidireccional en muro exterior sur de h=3.29 m hasta h=4.33 m
46	TO-Mse-fi Fisura en muro exterior sur de h=2.72 m hasta h=4.33 m
121	TO-Mpe-fi Fisura multidireccional en muro exterior sur de h=3.68 m hasta h=4.37 m
122	TO-Mpe-fi Fisura multidireccional en muro exterior sur de h=3.53 m hasta h=3.72 m

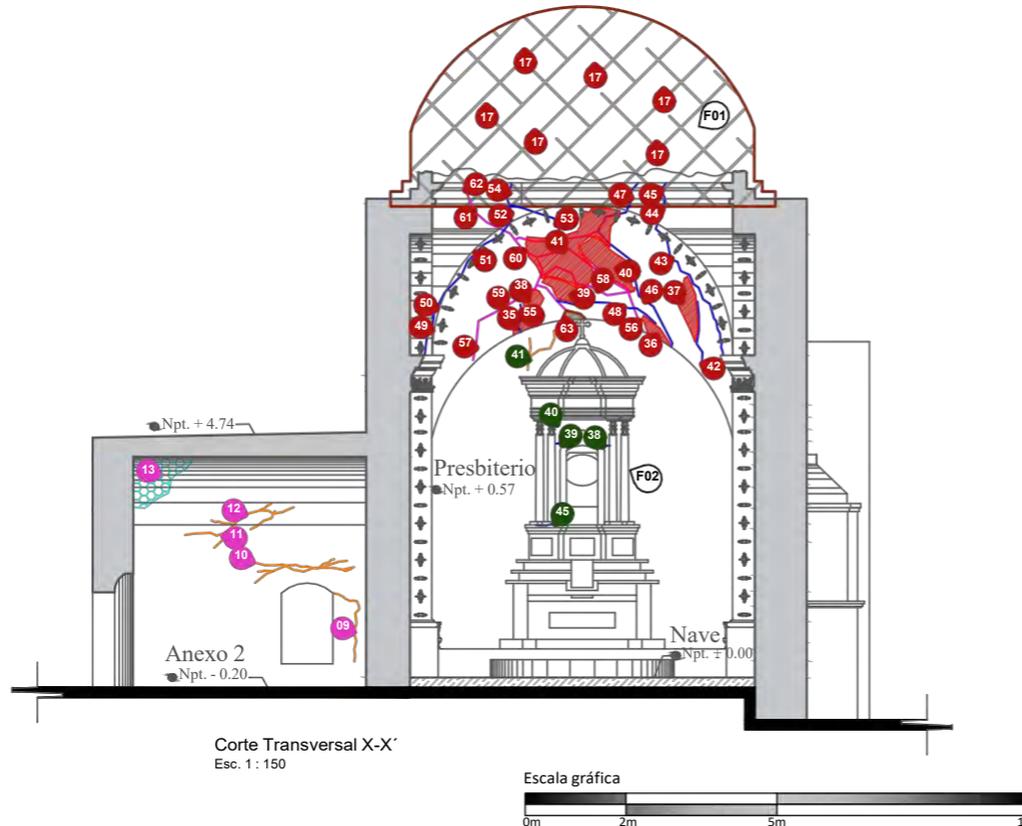
LEVANTAMIENTO DE DETERIOROS CORTE TRANSVERSAL X-X'

N2	Nave (Tramo 2)	
17	N2-Cni-co	Colapso de cúpula desde tambor hasta remate a h=9.87 m
35	N2-Api-da	Desprendimiento de aplanado en intradós de arco oriente de h=6.83 m hasta h=7.24 m
36	N2-Api-da	Desprendimiento de aplanado en intradós de arco oriente de h=6.62 m hasta h=7.22 m
37	N2-Mpi-da	Desprendimiento de aplanado en muro interior poniente de h=6.89 m hasta h=8.20 m
38	N2-Mpi-da	Desprendimiento de aplanado en muro interior poniente de h=7.52 m hasta h=7.96 m
39	N2-Mpi-da	Desprendimiento de aplanado en muro interior poniente de h=7.48 m hasta h=8.00 m
40	N2-Mpi-da	Desprendimiento de aplanado en muro interior poniente de h=7.69 m hasta h=8.99 m
41	N2-Mpi-da	Desprendimiento de aplanado en muro interior poniente de h=7.35 m hasta h=9.35 m
42	N2-Mpi-gr	Grieta en muro interior poniente de h=6.18 m hasta h=7.50 m
43	N2-Mpi-gr	Grieta en muro interior poniente de h=6.43 m hasta h=9.25 m
44	N2-Hsi-gr	Grieta en pechina interior surponiente de h=9.25 m hasta h=9.45 m

45	N2-Cpi-gr	Grieta en tambor interior poniente a h=9.87 m
46	N2-Mpi-gr	Grieta en muro interior poniente de h=6.60 m hasta h=9.32 m
47	N2-Cpi-gr	Grieta en tambor interior poniente de h=9.32 m hasta h=9.87 m
48	N2-Mpi-gr	Grieta en muro interior poniente de h=7.07 m hasta h=7.52 m
49	N2-Ani-gr	Grieta en arco formero norte de h=6.43 m hasta h=6.94 m
50	N2-Hni-gr	Grieta en pechina interior norponiente de h=6.94 m hasta h=7.70 m
51	N2-Mpi-gr	Grieta en muro poniente de h=7.70 m hasta h=9.13 m
52	N2-Hpi-gr	Grieta multidireccional en pechina interior norponiente de h=9.13 m hasta h=9.45 m
53	N2-Mpi-gr	Grieta en muro interior poniente de h=8.79 m hasta h=9.29 m
54	N2-Cpi-gr	Grieta en tambor interior poniente de h=9.45 m hasta h=9.87 m
55	N2-Api-gr	Grieta en intradós de arco poniente de h=6.89 m hasta h=7.45 m
56	N2-Api-fr	Fractura en arco interior poniente de h=6.90 m hasta h=7.37 m
57	N2-Api-fr	Fractura en arco interior poniente de h=6.33 m hasta h=6.47 m

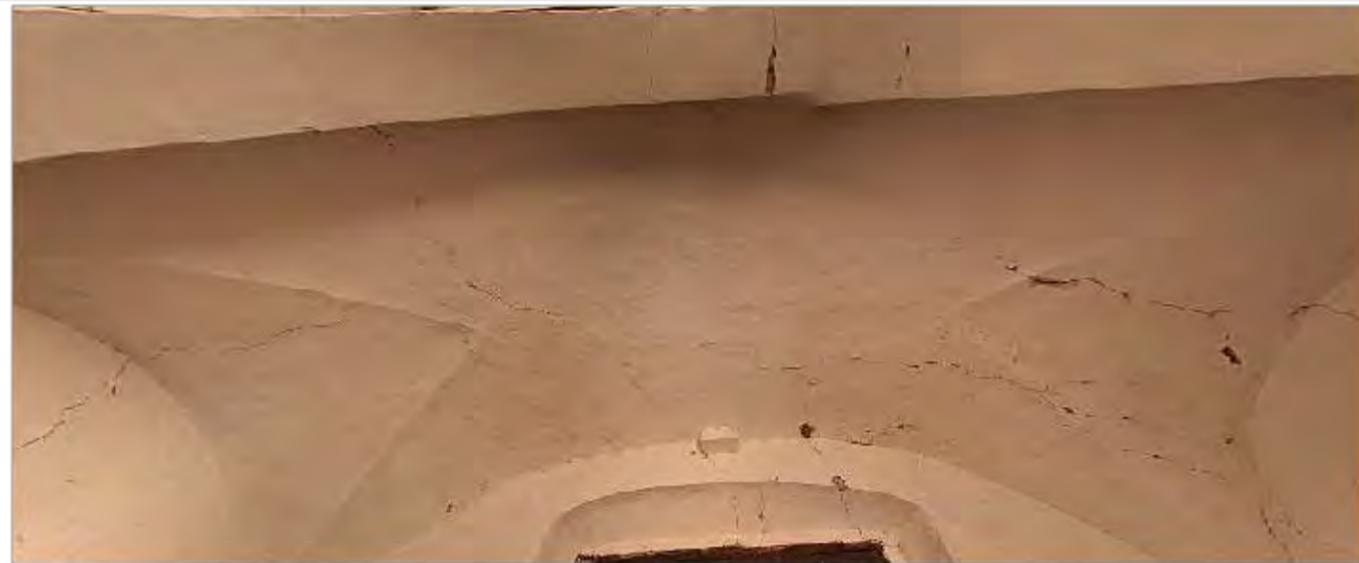
Imagen 1: Vista general del intradós de cubierta

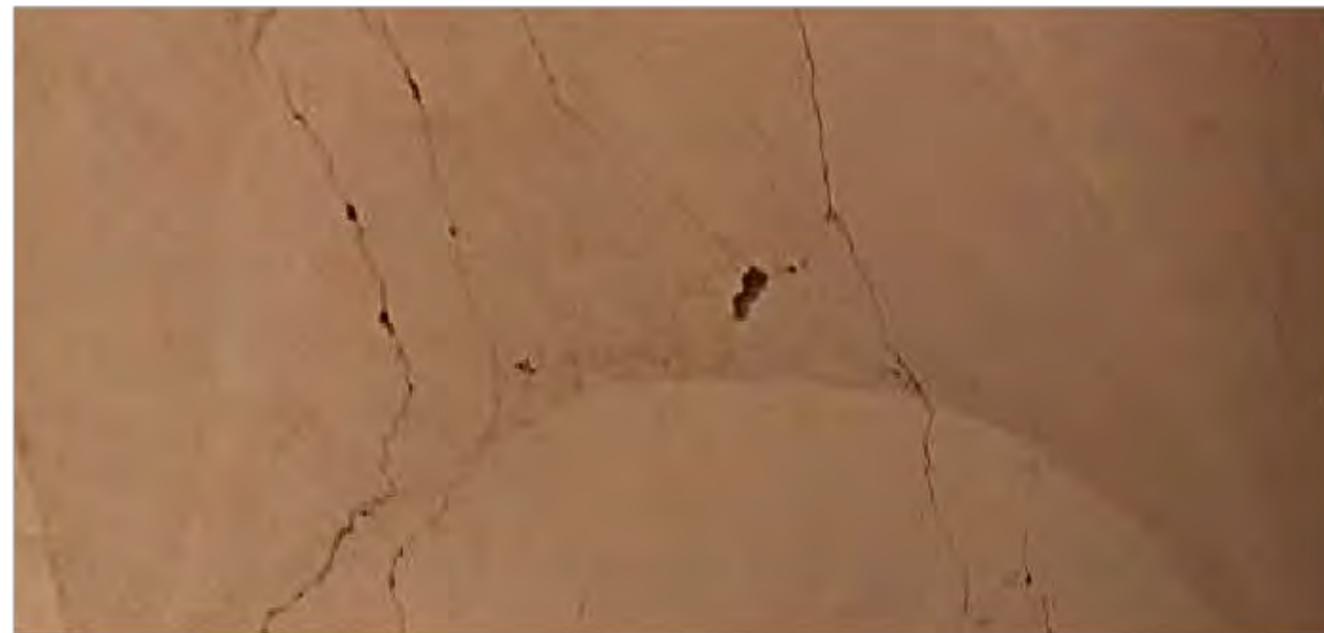
Imagen 1: Vista general de afectaciones en muro interior norte

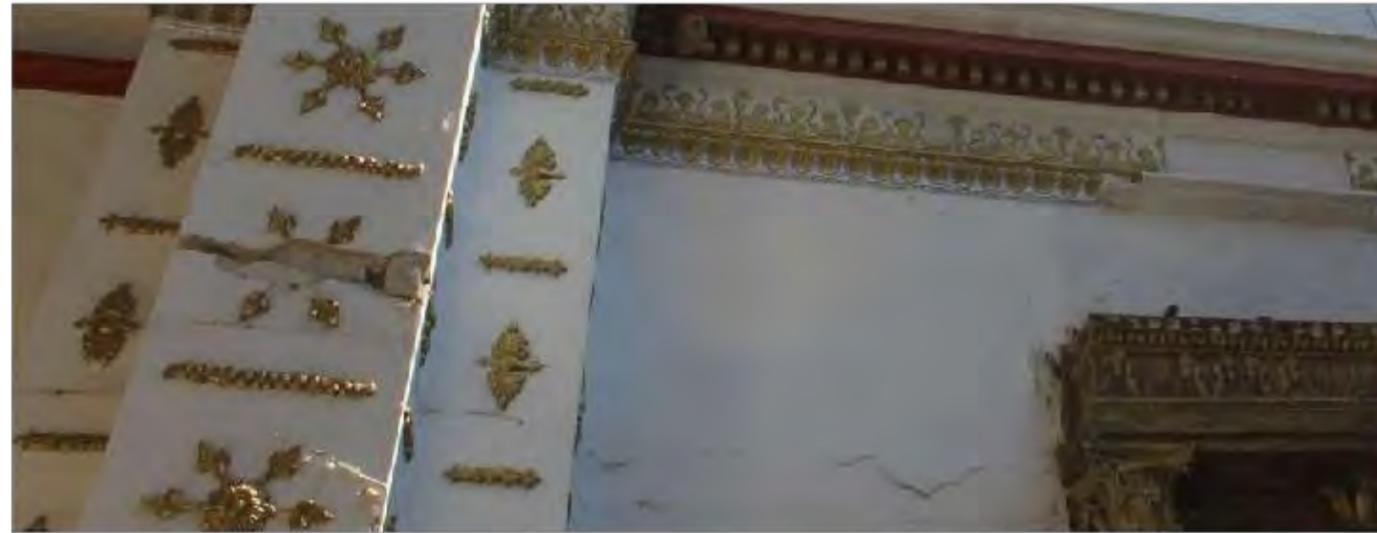
Imagen 1: Detalle de afectaciones en parte alta de fuste de pilastra nororiente

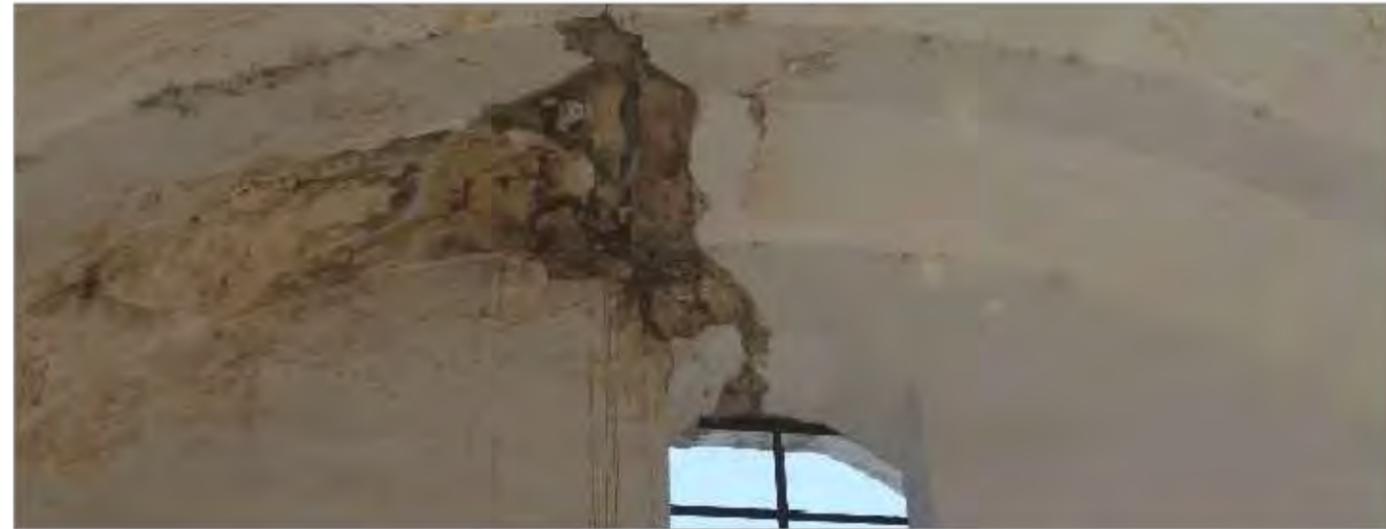
Imagen 1: Fracturas en dinteles de ventanas y arcos formeros

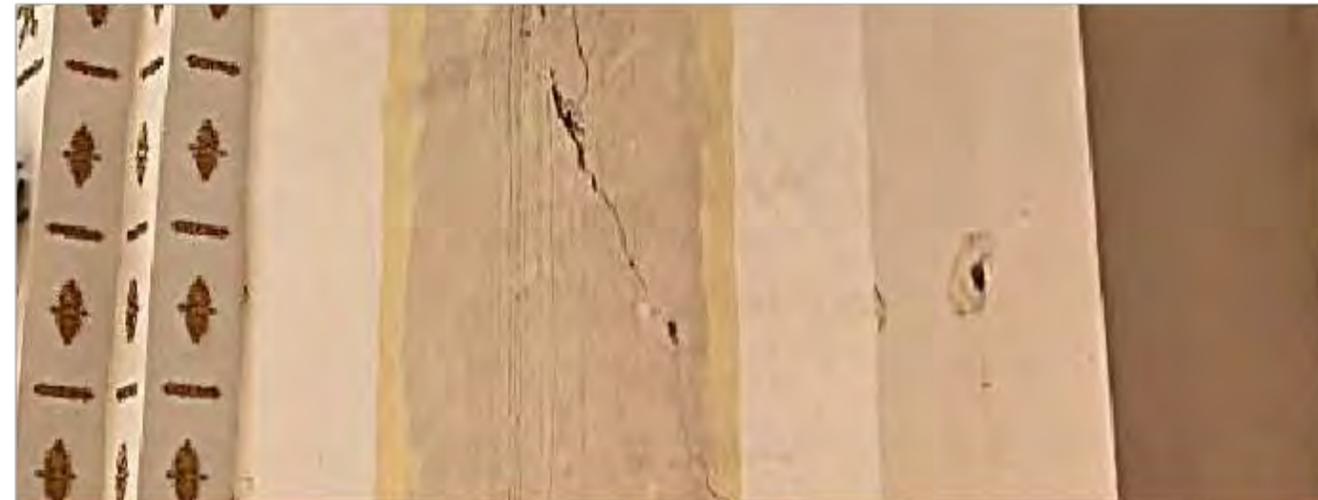
Imagen 1: Detalle de agrietamientos presentes en muro interior sur

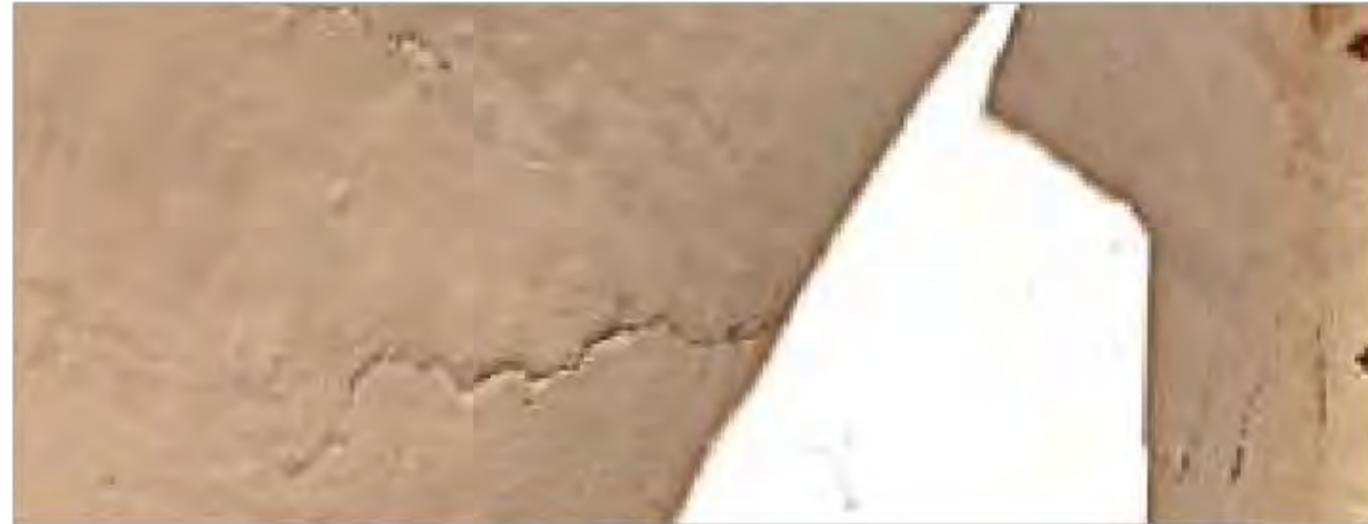
Imagen 1: Detalle de agrietamientos y fisuras presentes en muro interior sur

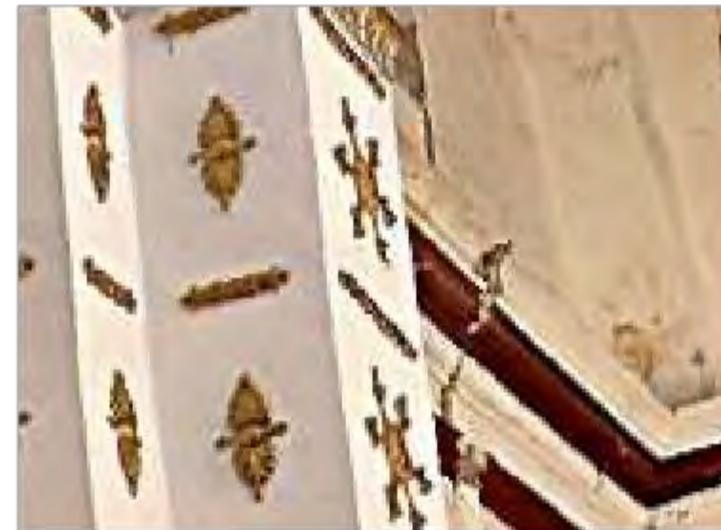
Imagen 2: Detalle de afectaciones en juego de molduras de muro interior sur

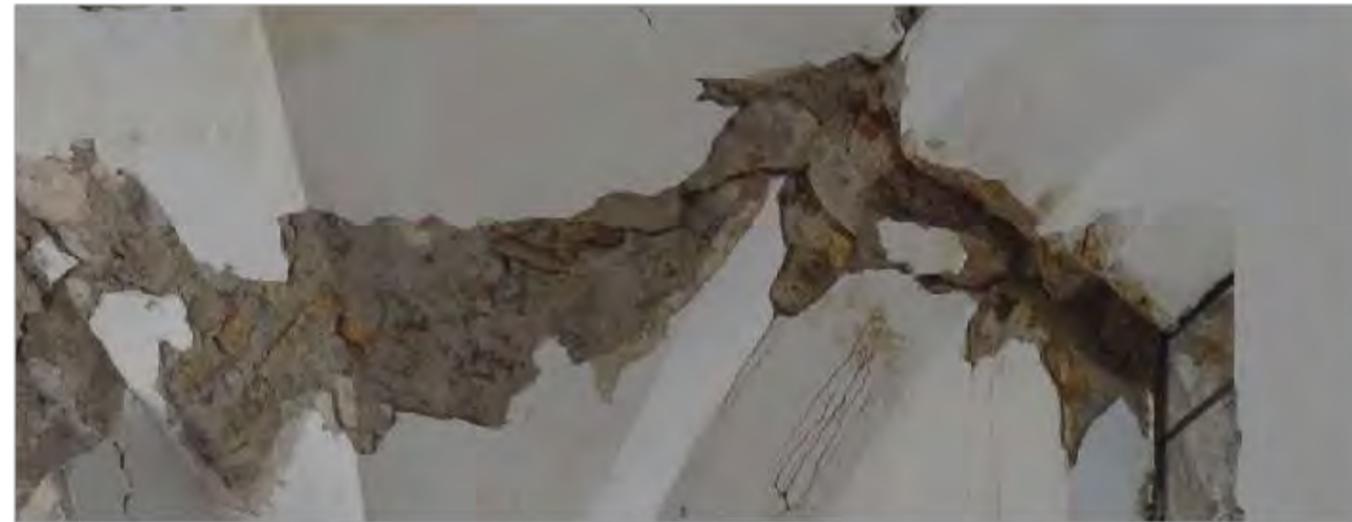
Imagen 1: Vista de afectaciones en arco formero e intradós de cubierta

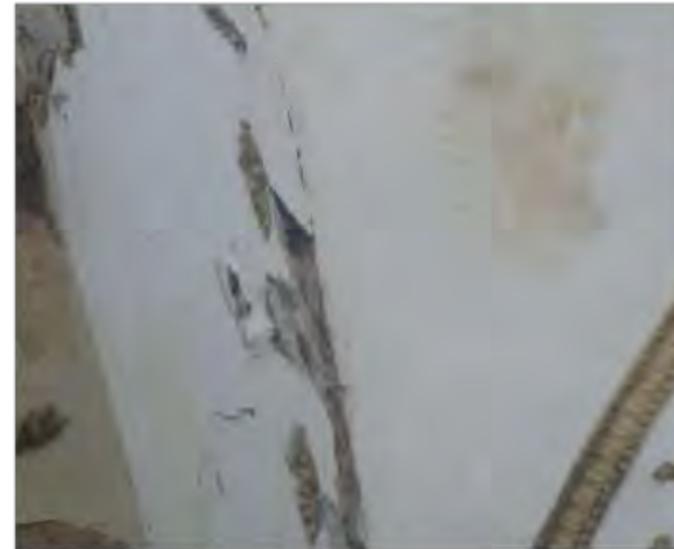
Imagen 1: Detalle de fracturas en unión de arco fajón oriente y pechina suroriente en Nave tramo 2

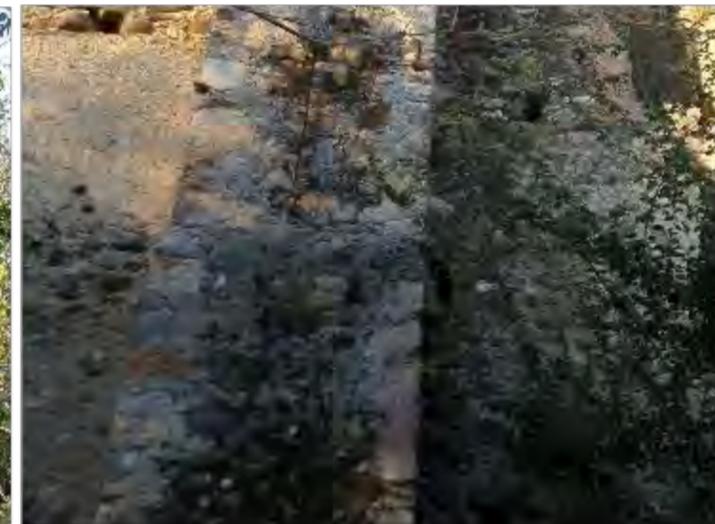
Imagen 4: Detalle de deterioros en primer cuerpo de contrafuerte

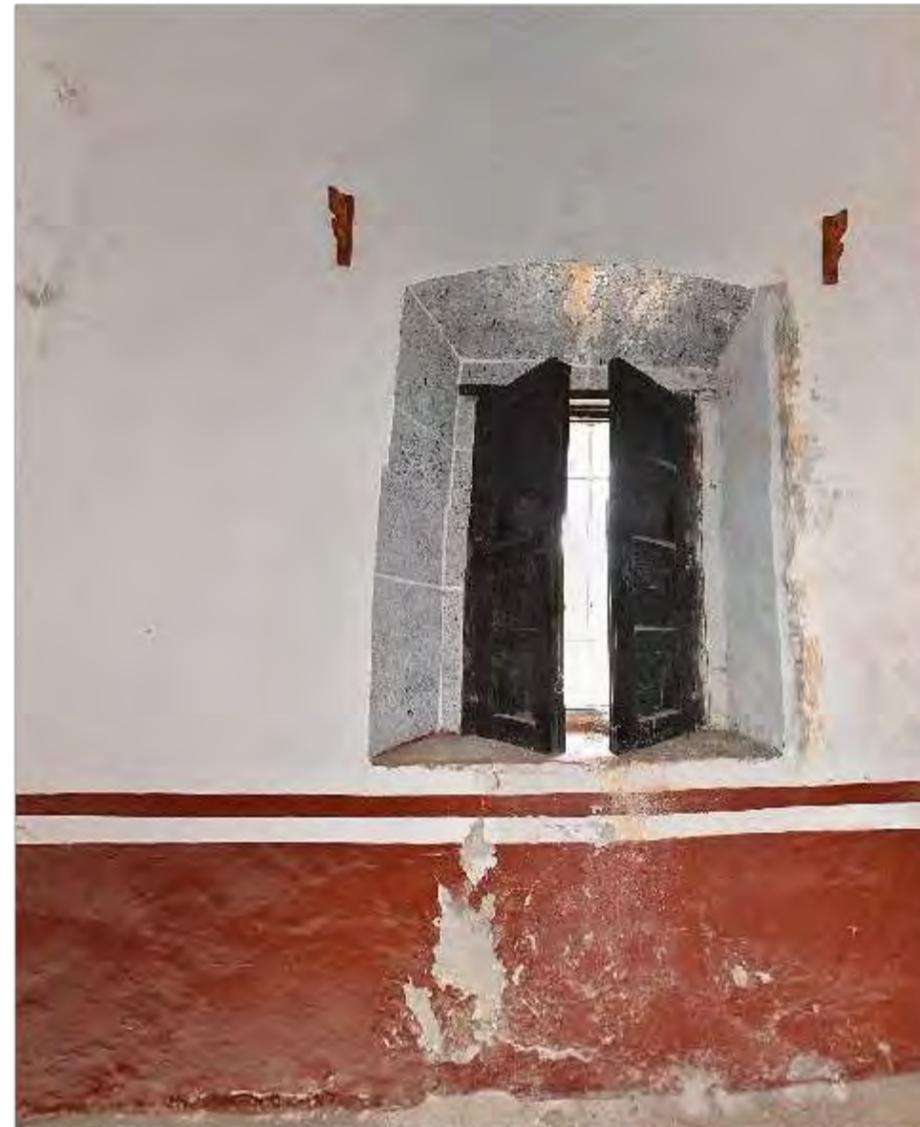
Imagen 2: Detalle de afectaciones presentes en parte baja de muro interior norte en Presbiterio

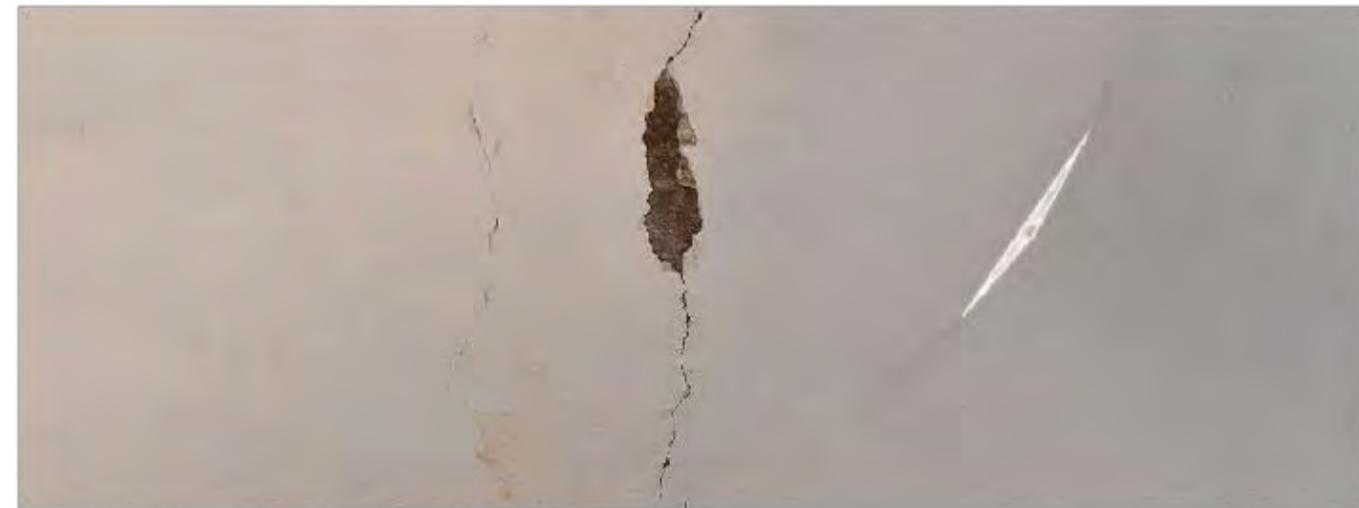
Imagen 2: Detalle de agrietamientos y desprendimientos en intradós de bóveda

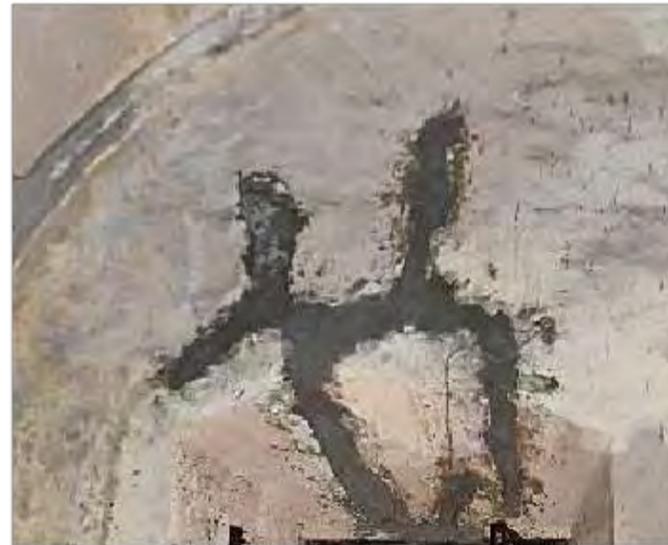
Imagen 1: Detalle de afectaciones en muro interior norte

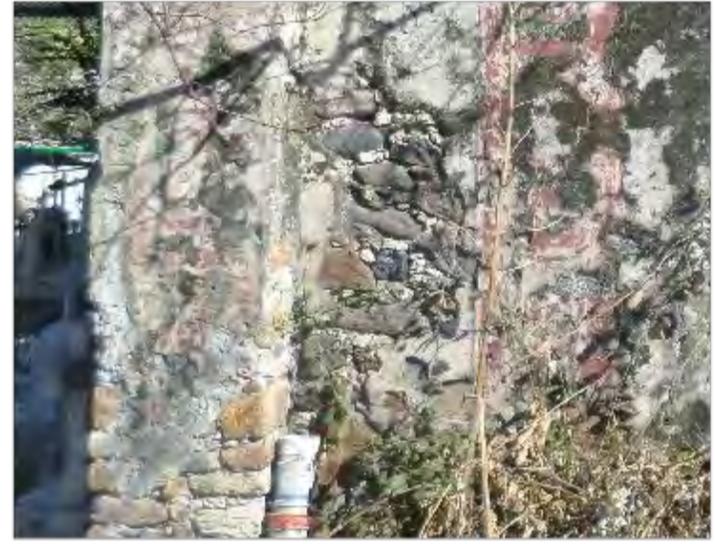
Imagen 3: Detalle de los desprendimientos de aplanados

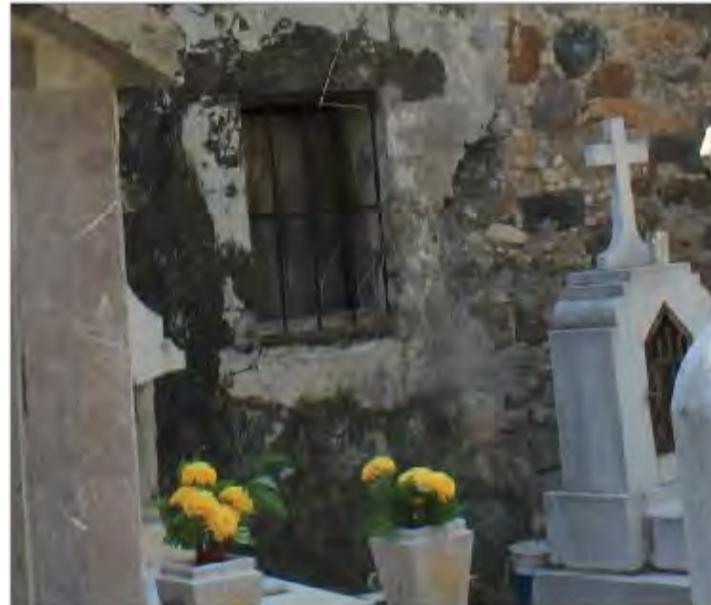
Imagen 1: Detalle de daños en muro exterior poniente

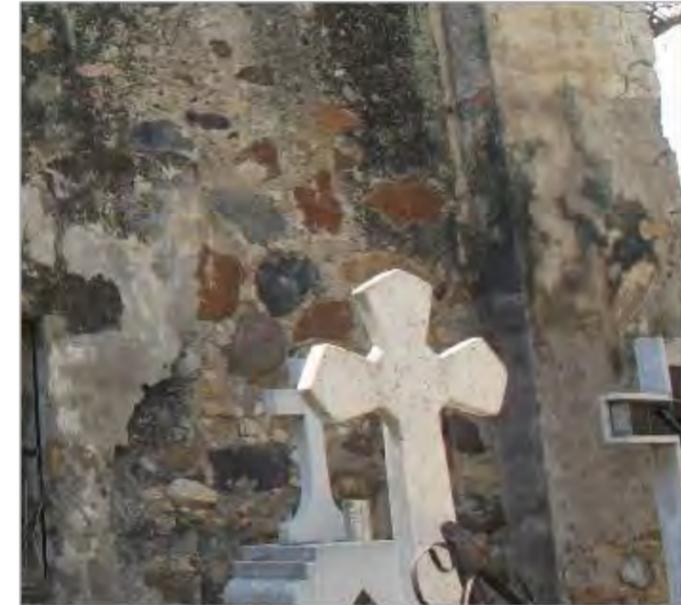
Imagen 2: Detalle de daños en muro exterior poniente

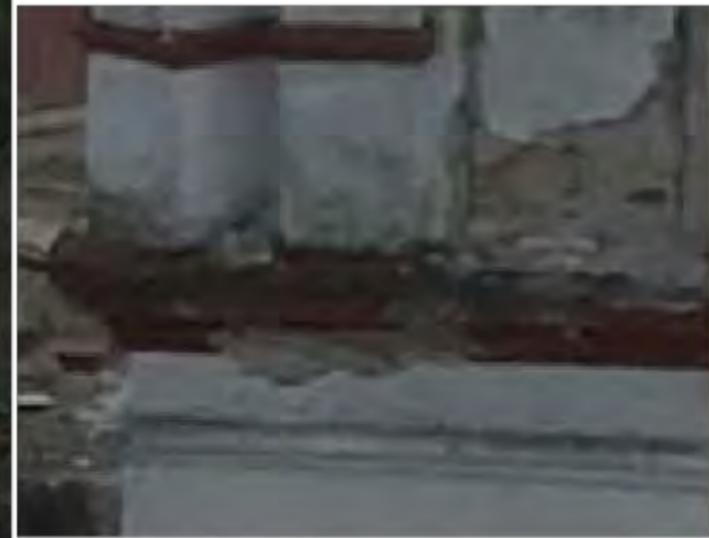
Imagen 3: Detalle de deterioros en parte baja de segundo cuerpo de torre, fachada norte

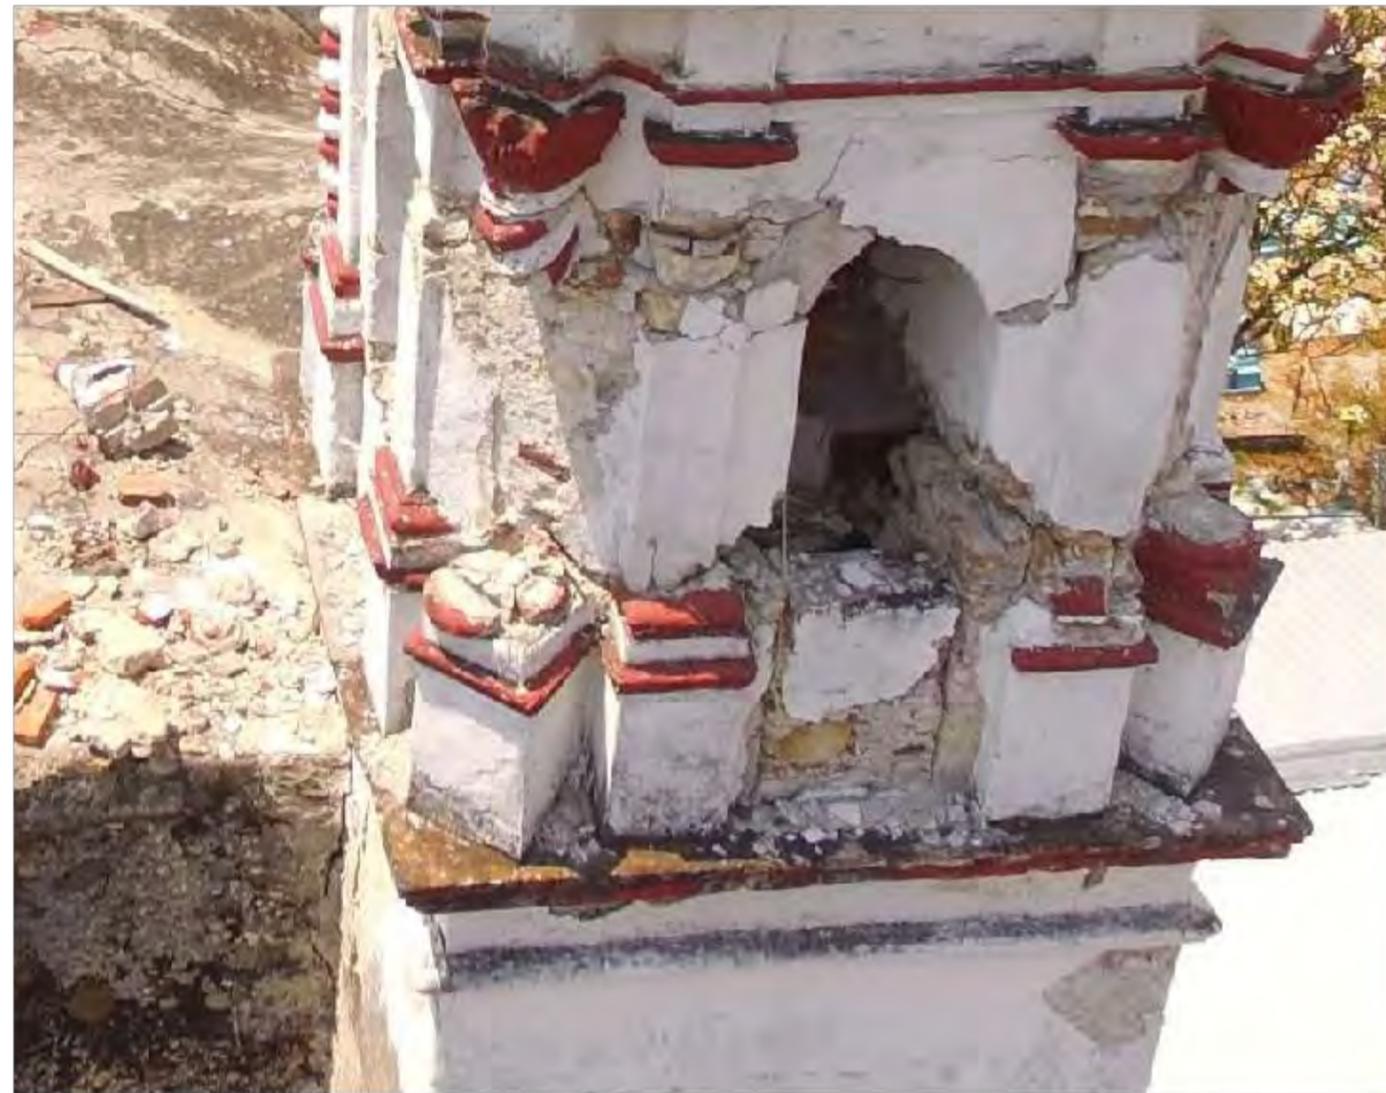
Imagen 1: Vista aérea general de afectaciones en torre campanario fachada norte

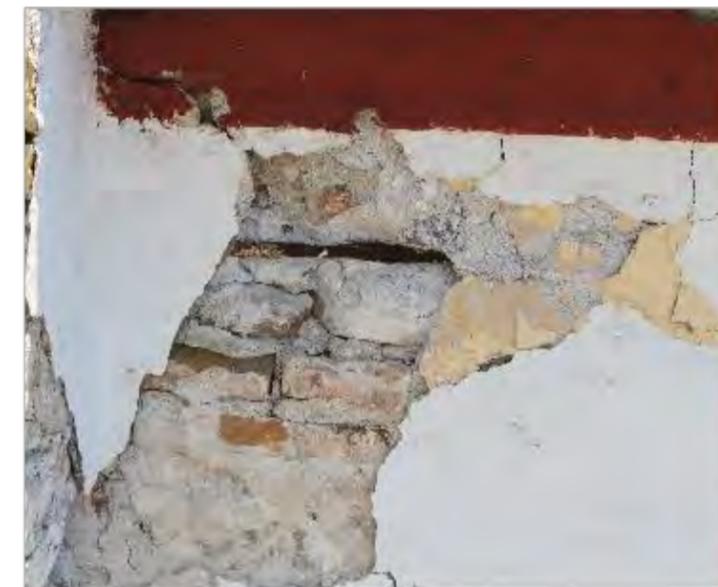
Imagen 3: Desprendimientos que evidencian elementos ocultos en torre campanario
