TESTIS
 TÉCNICAS EMPLEADAS EN LA INTERVENCIÓN DE 1999 EN EL TEMPLO DE SAN AGUSTÍN OBISPO, TEPEACO, PUEBLA, SU EFICIENCIA EN EL SISMO DEL 19 DE SEPTIEMBRE DE 2017 Y PROYECTO DE INTERVENCIÓN.

PRESENTA
 ARO. PAULINO SANCHEZ MUÑOZ

LEVANTAMIENTO DE DETERIOROS PLANTA DE CUBIERTAS

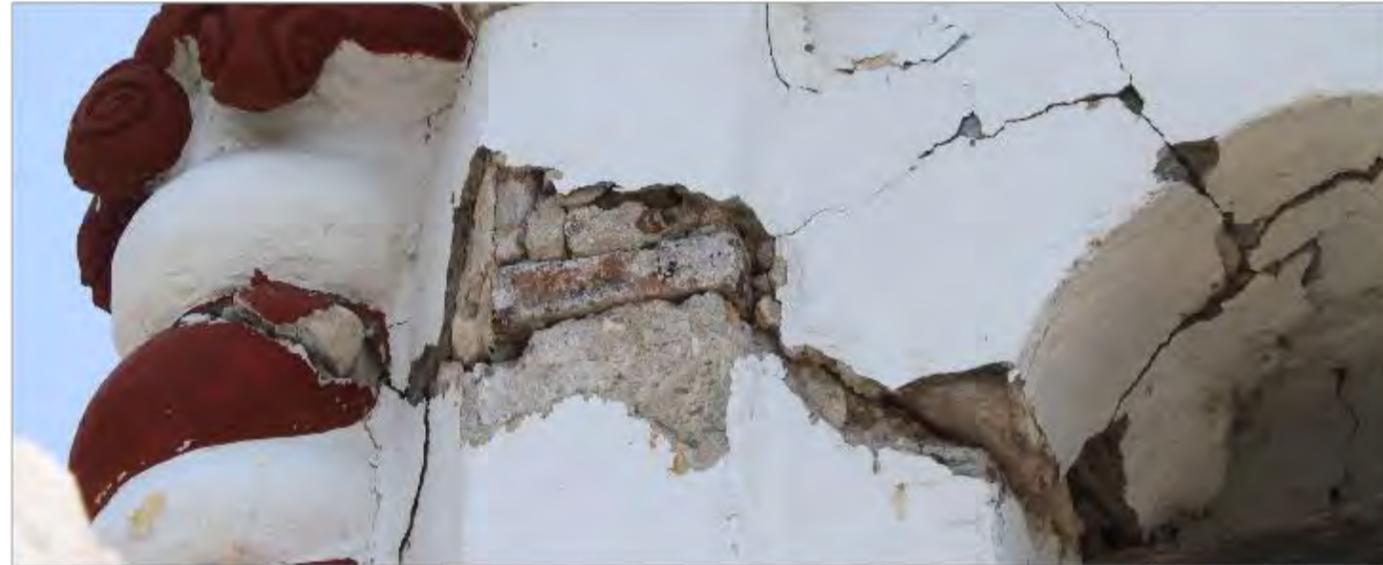
Imagen 1: Detalle de agrietamientos perimetrales en segundo cuerpo de torre, fachada sur
