FICHA DE DETERIOROS

TO Torre campanario

Elaboró: Arq. Paulino Sánchez Muñoz 2020

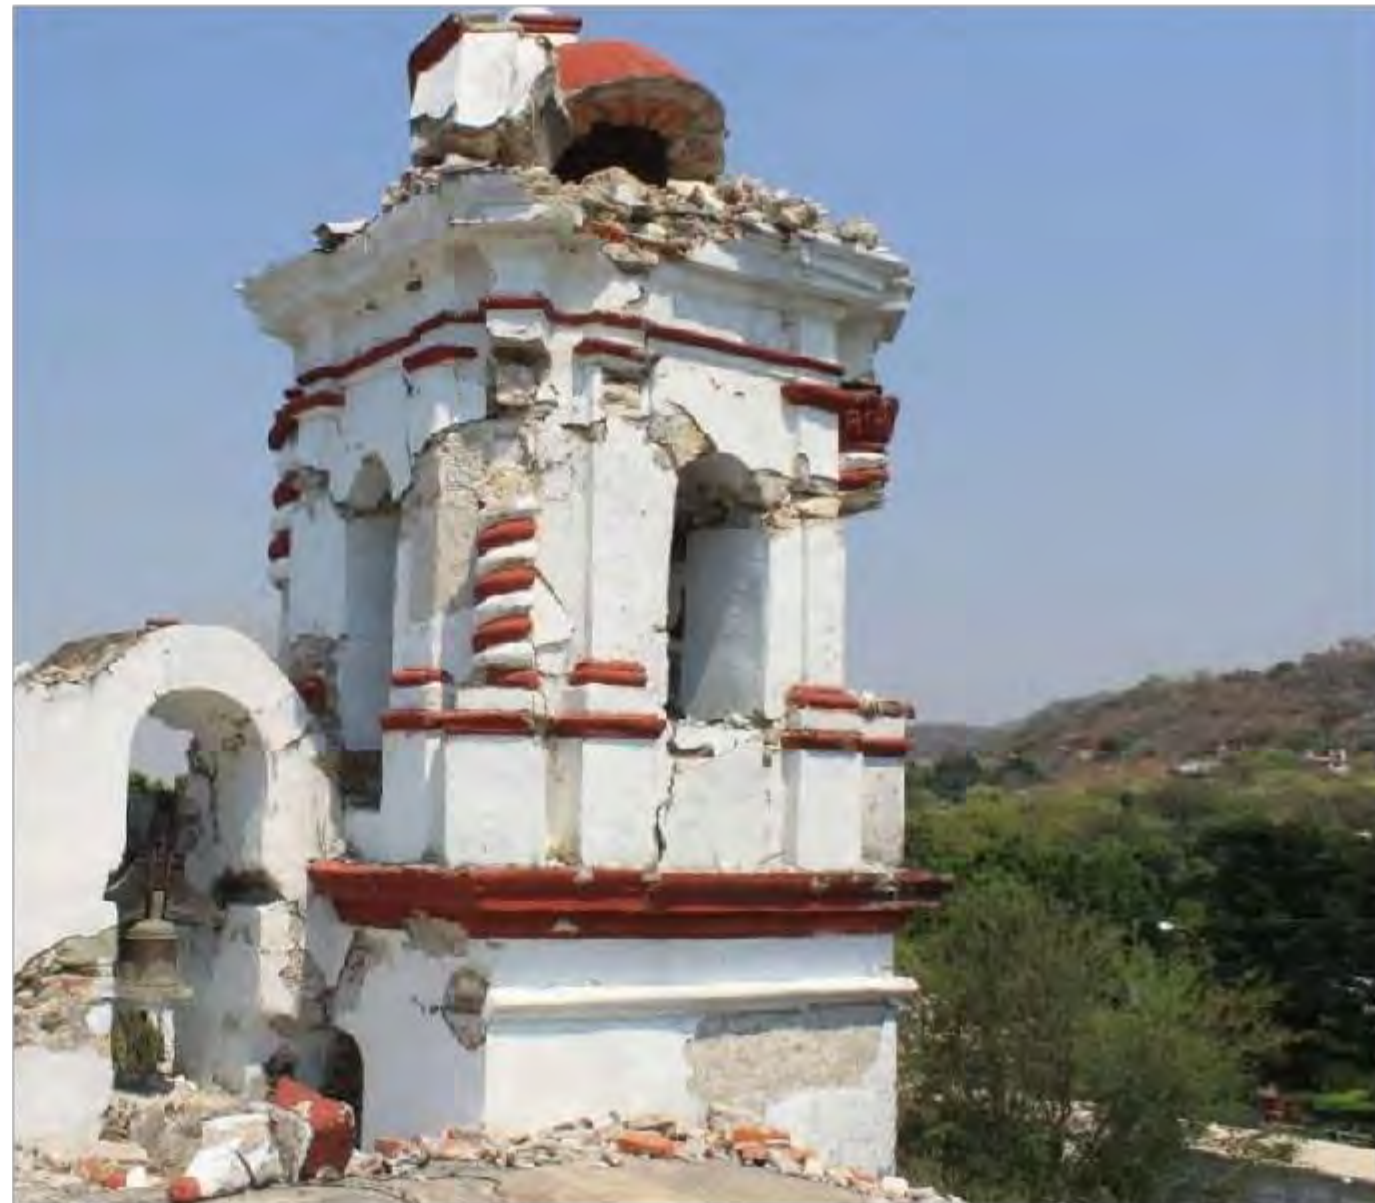
Imagen 1: Vista general desde azotea de torre fachada poniente

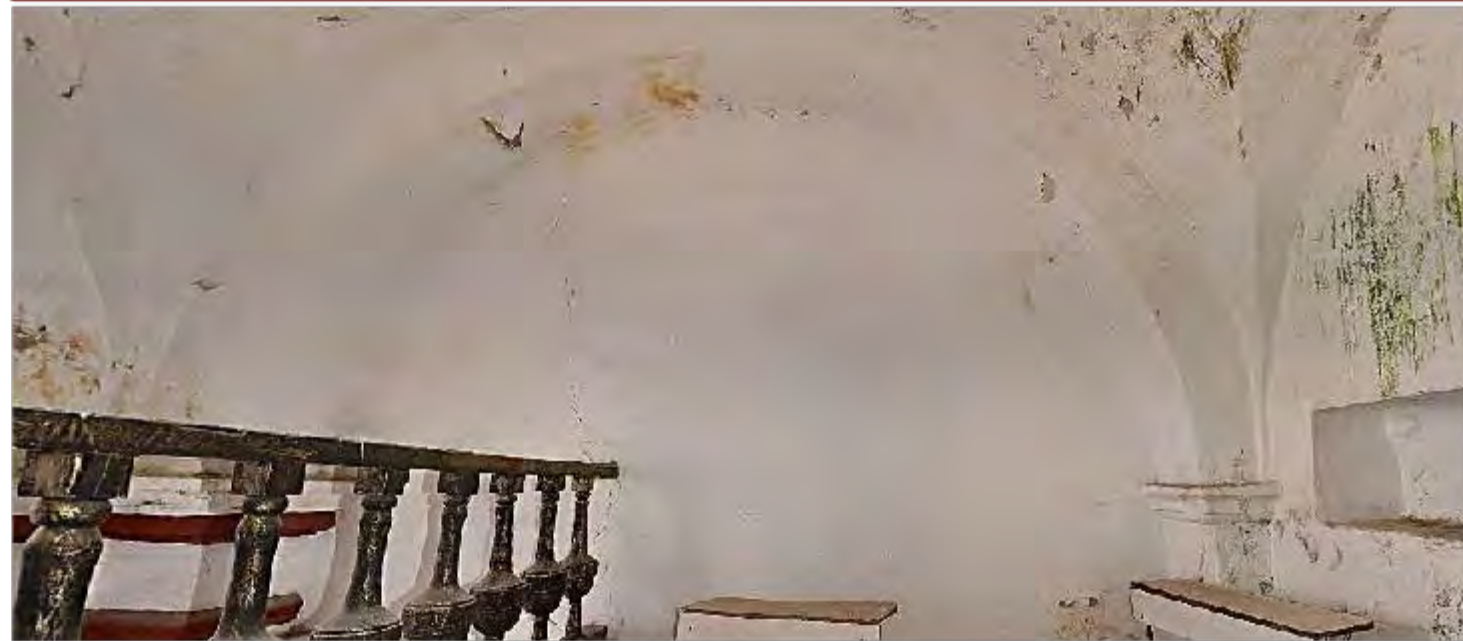
Imagen 1: Vista general de afectaciones presentes en muro interior sur de Coro

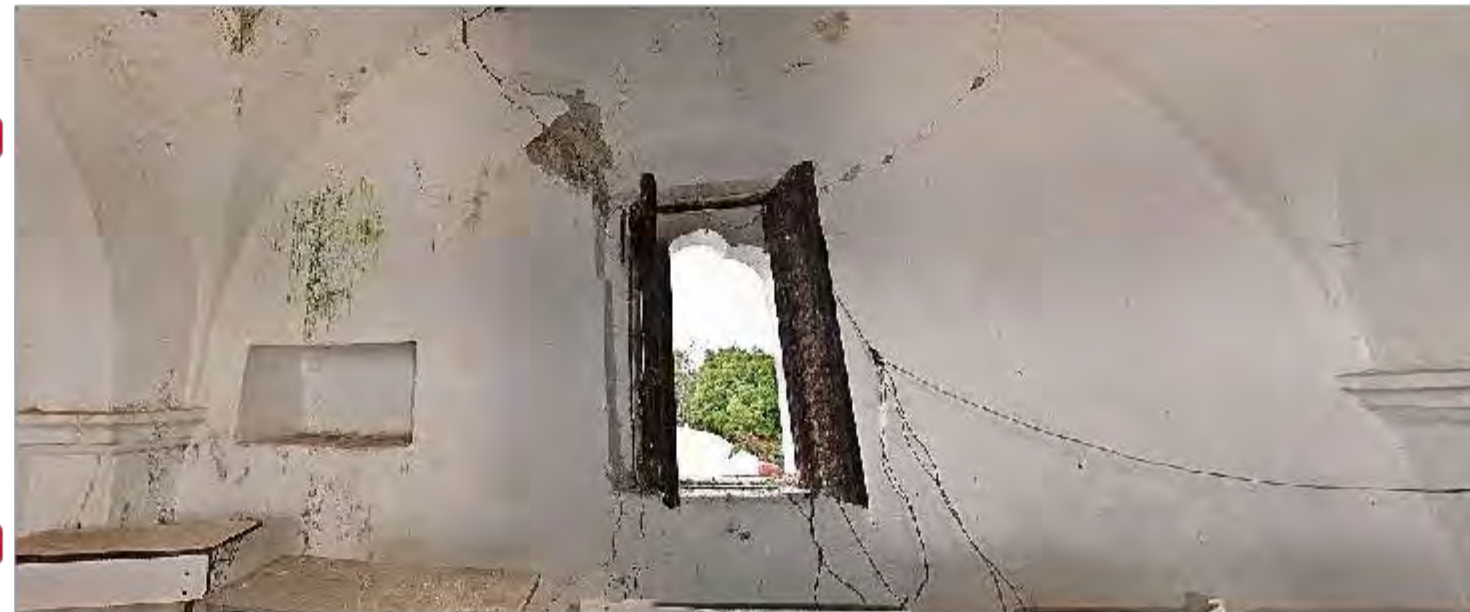
Imagen 1: Vista general de afectaciones presentes en muro interior poniente de Coro

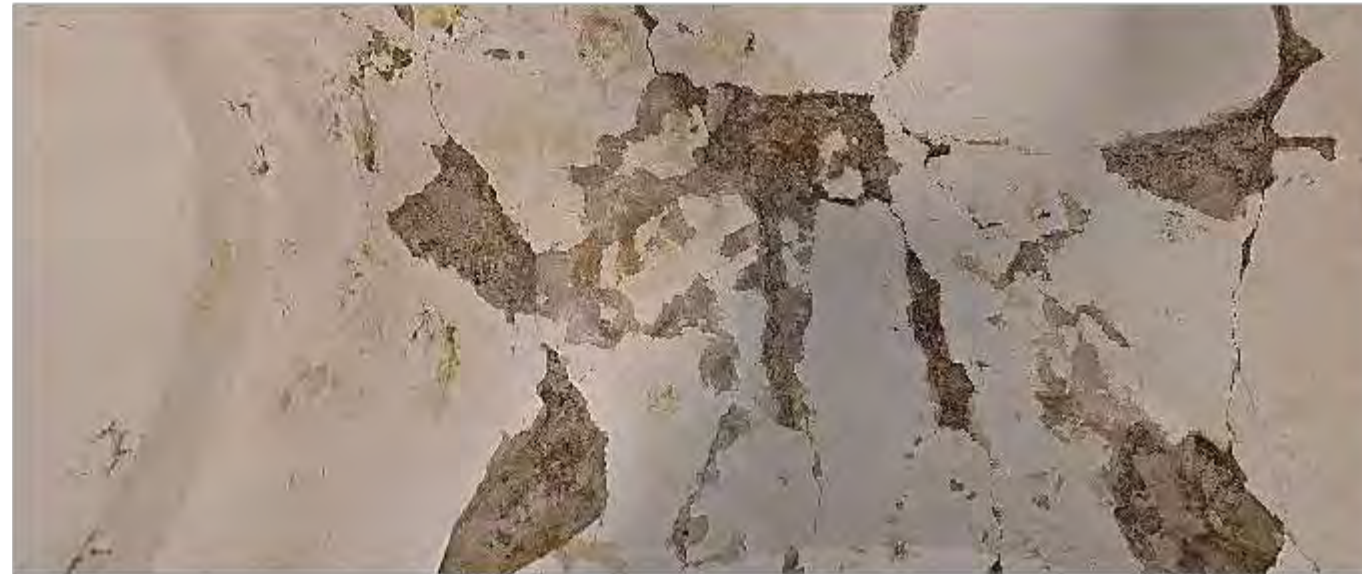
Imagen 1: Vista general de afectaciones presentes en intradós de bóveda de Coro parte norponiente

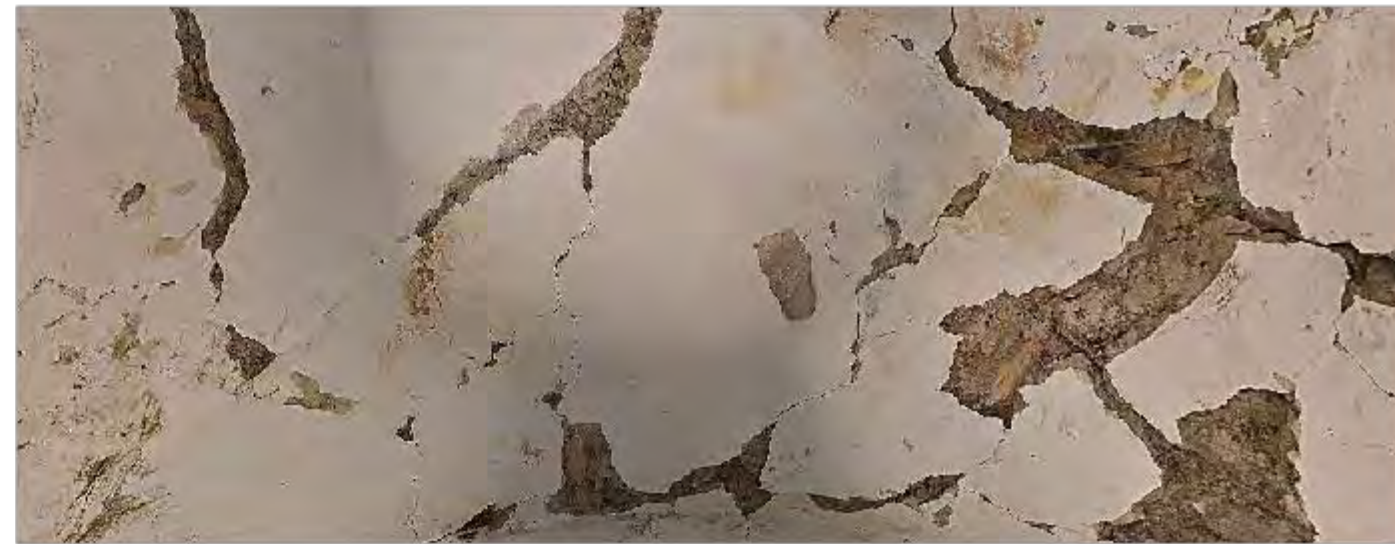
Imagen 1: Vista general de afectaciones existentes en intradós de bóveda de Coro parte poniente

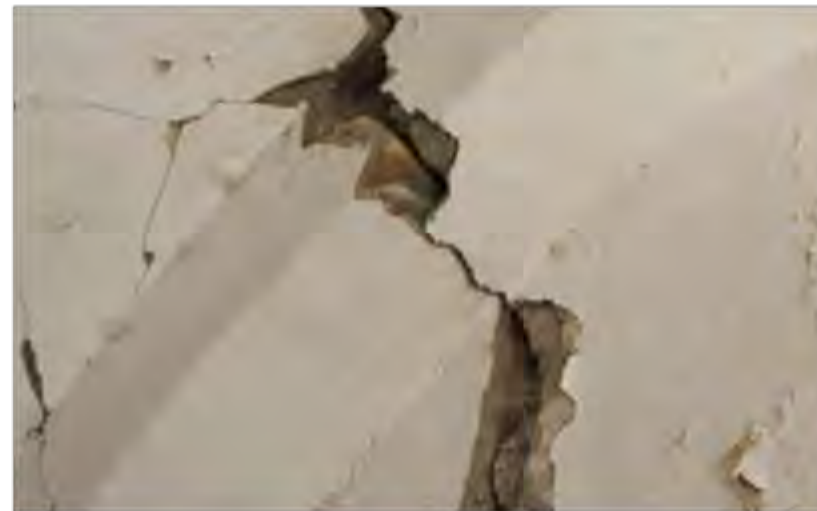
Imagen 1: Detalle de afectaciones en arco fajón de Coro

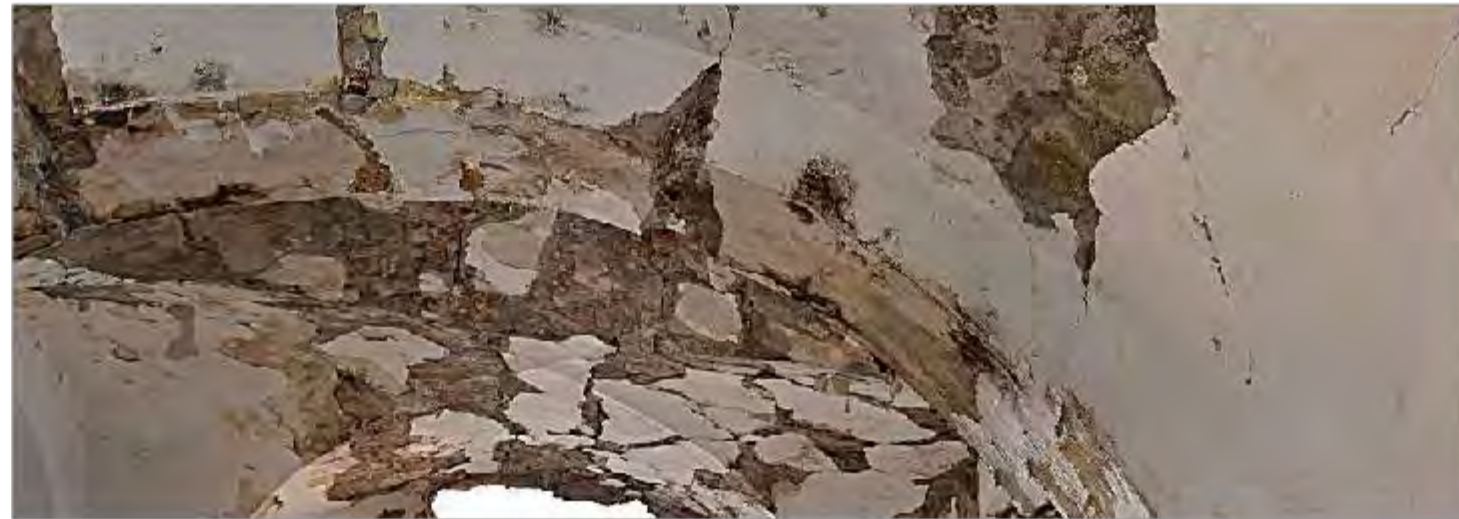
Imagen 1: Detalle de afectaciones en arco fajón de Coro

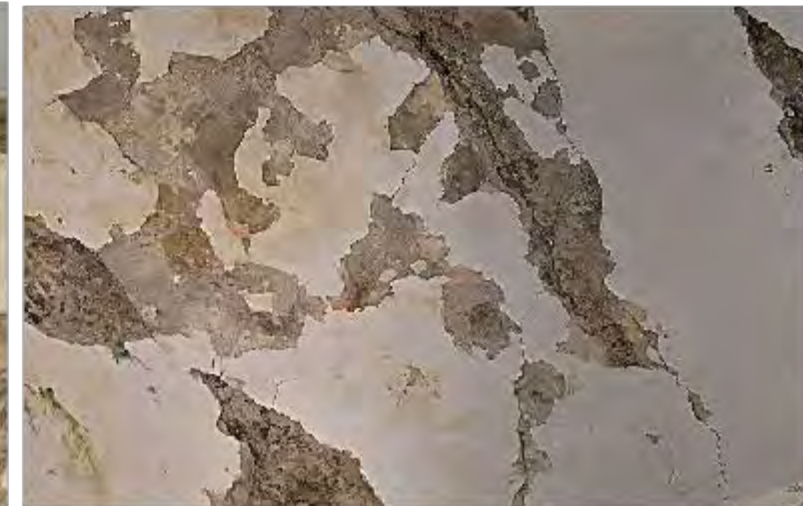
Imagen 2: Vista por intradós de bóveda de Coro

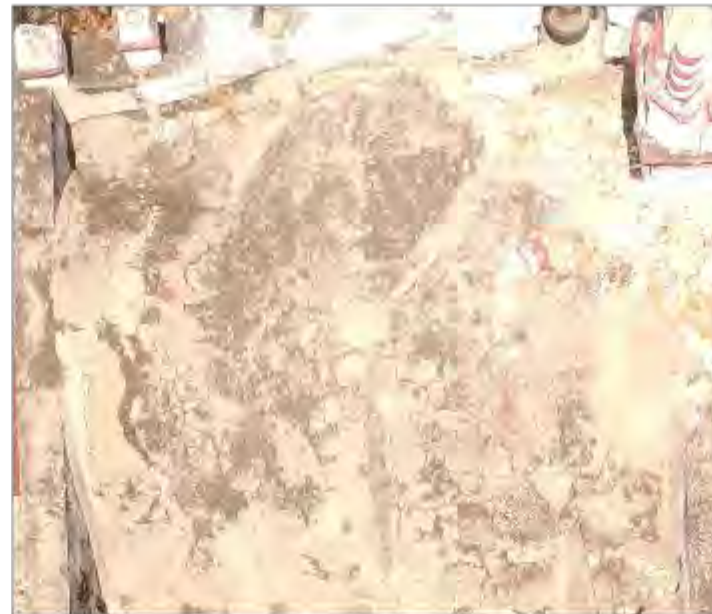
Imagen 1: Vista general área del extradós de Coro

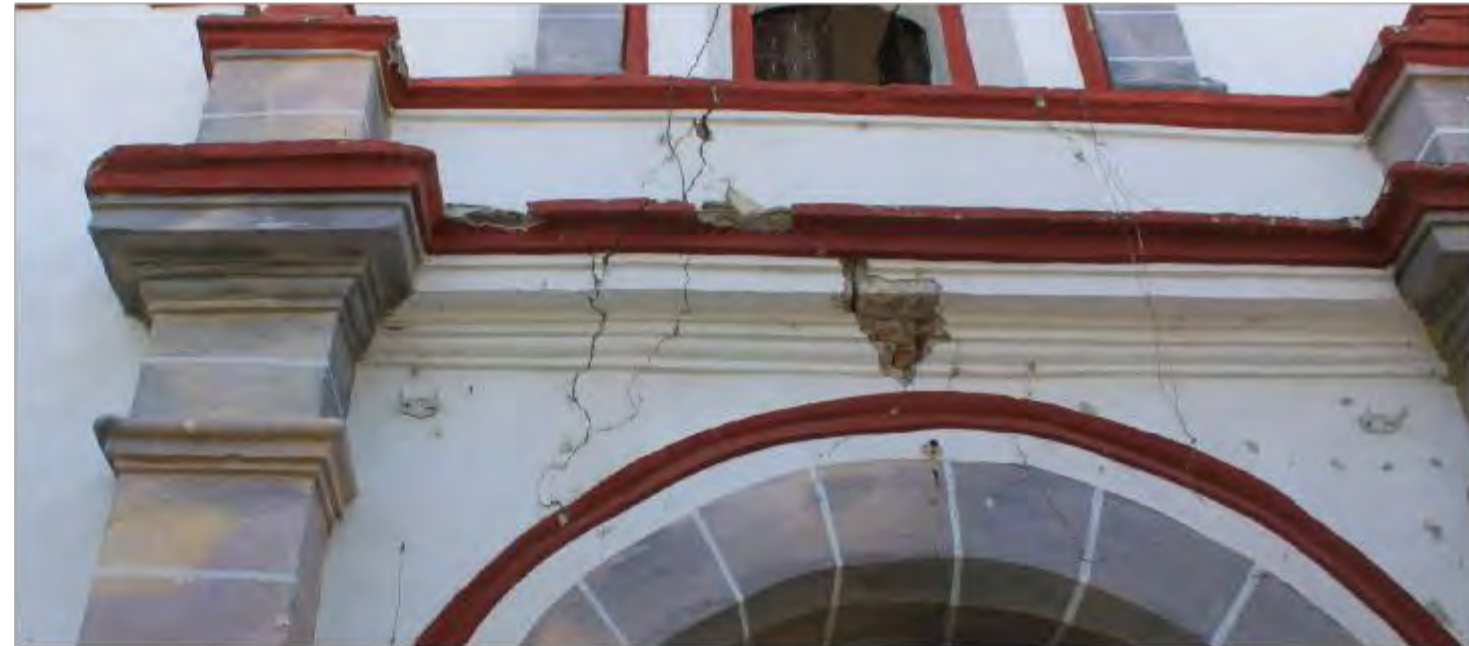
Imagen 1: Vista general de afectaciones en parte alta del primer cuerpo de fachada poniente

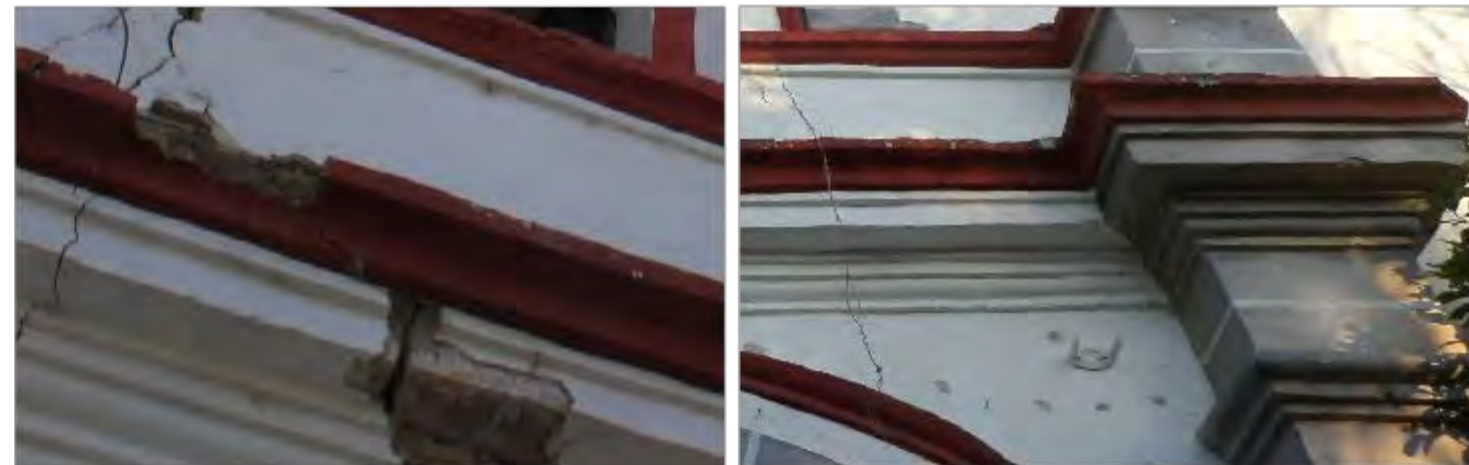
Imagen 2: Detalle de agrietamientos y daños en cornisas

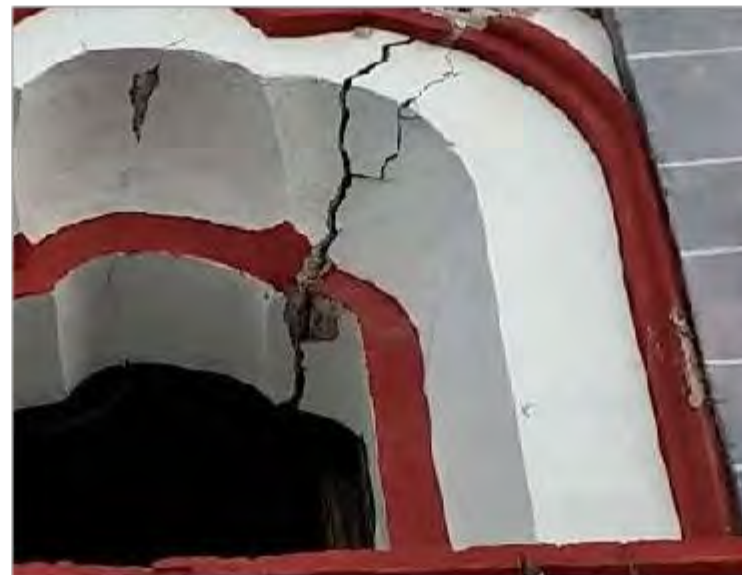
Imagen 2: Detalle de agrietamientos en ventana coral

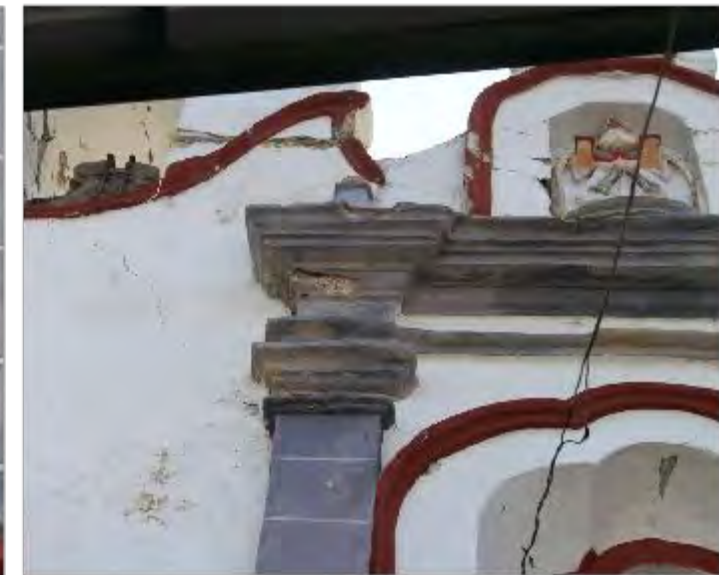
Imagen 3: Detalle de afectaciones en pilastra y muro

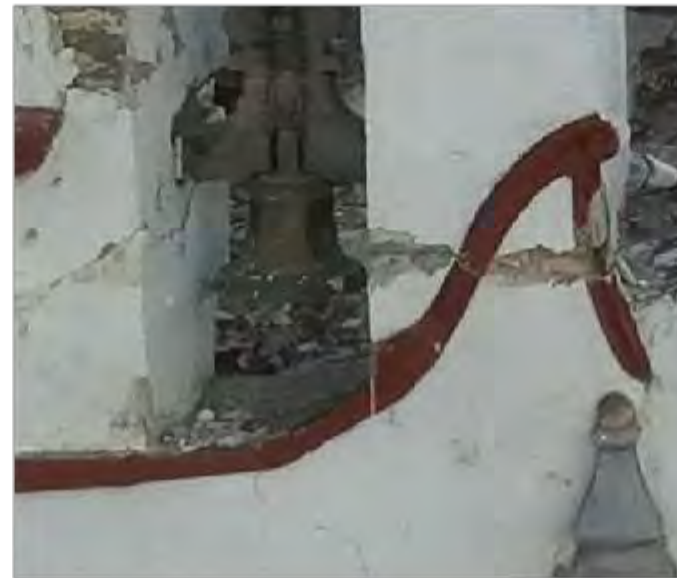
Imagen 1: Detalle de agrietamientos en espadaña

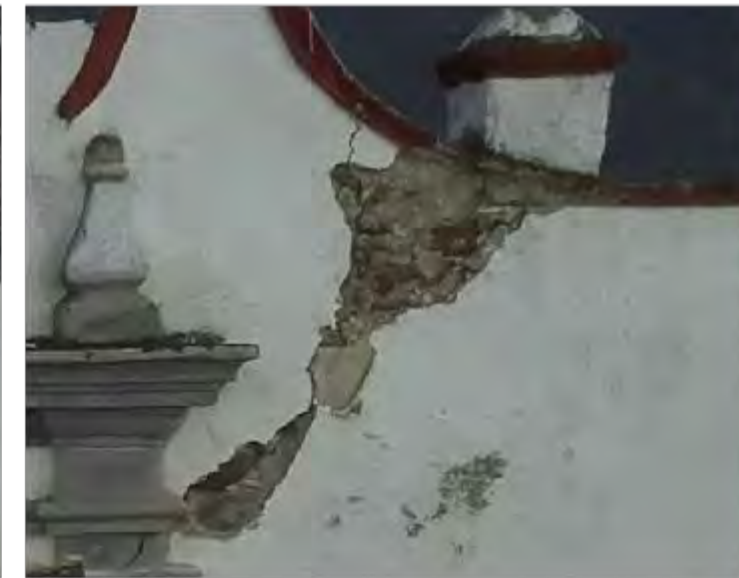
Imagen 2: Vista de afectaciones en imafrente fachada poniente

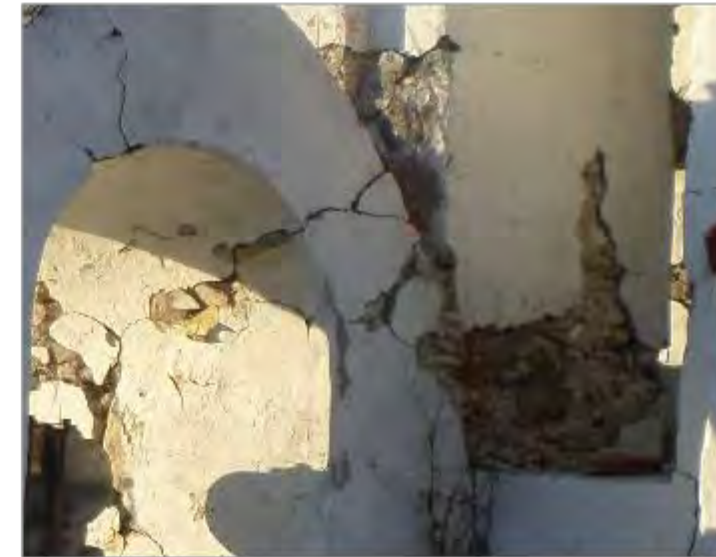
Imagen 2: Detalle de fisuras y agrietamientos en espadaña vista oriente

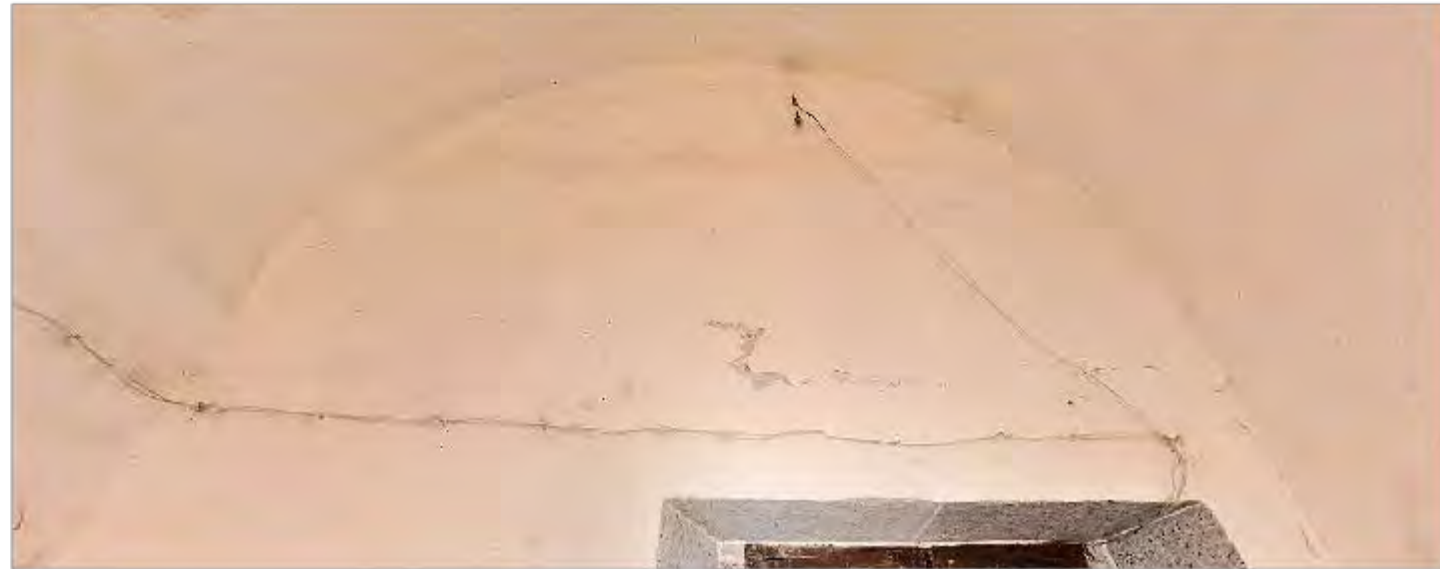
Imagen 1: Vista general de afectaciones en parte alta de muro interior norte

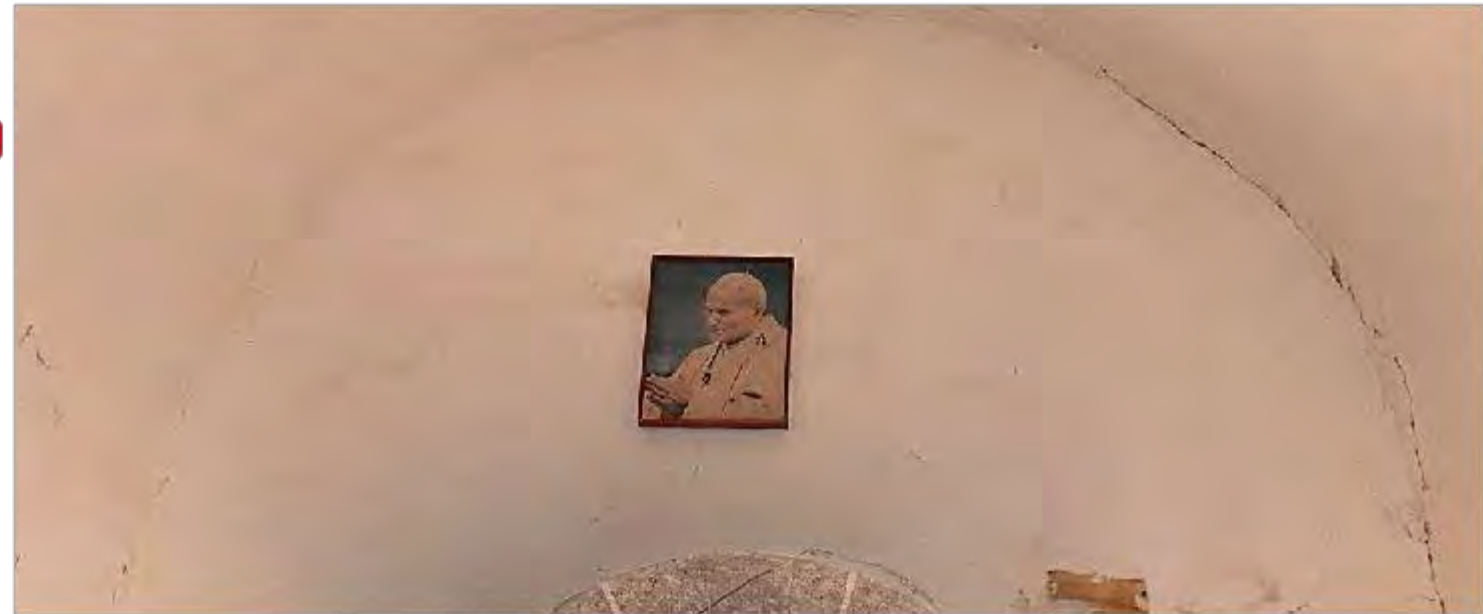
Imagen 1: Vista del estado actual en parte alta de muro interior sur

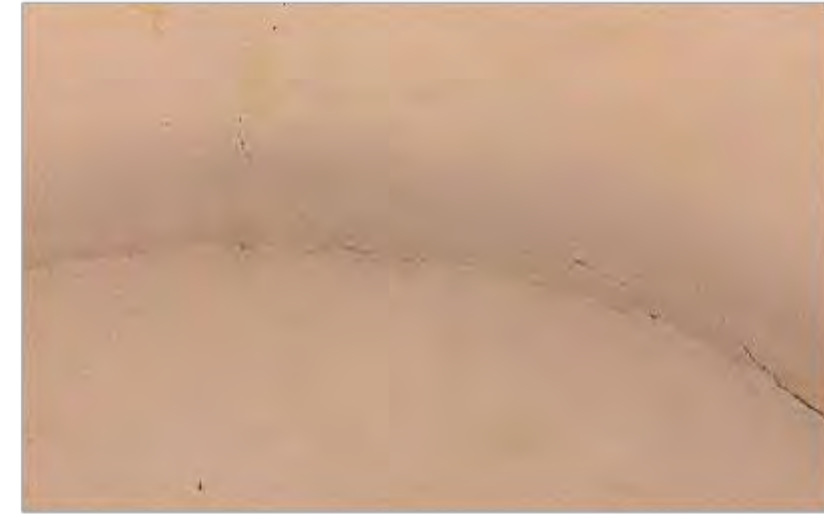
Imagen 3: Agrietamientos en unión de muro interior sur y bóveda

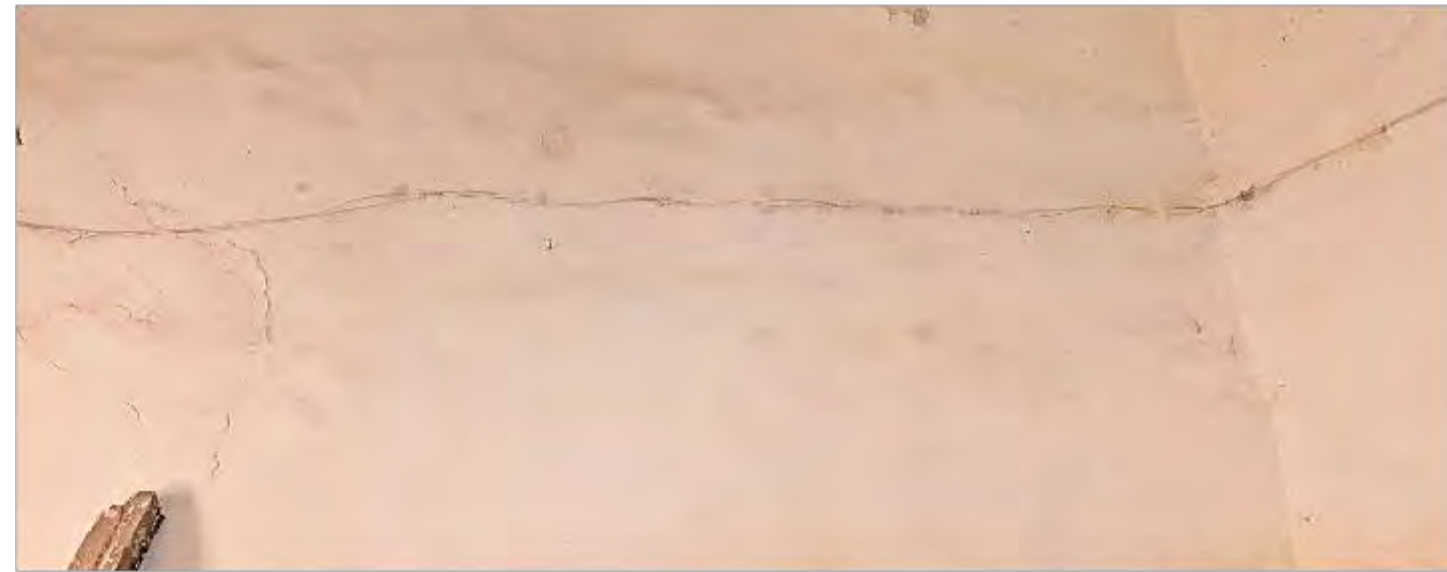
Imagen 1: Detalle de deterioros en sección del muro interior poniente

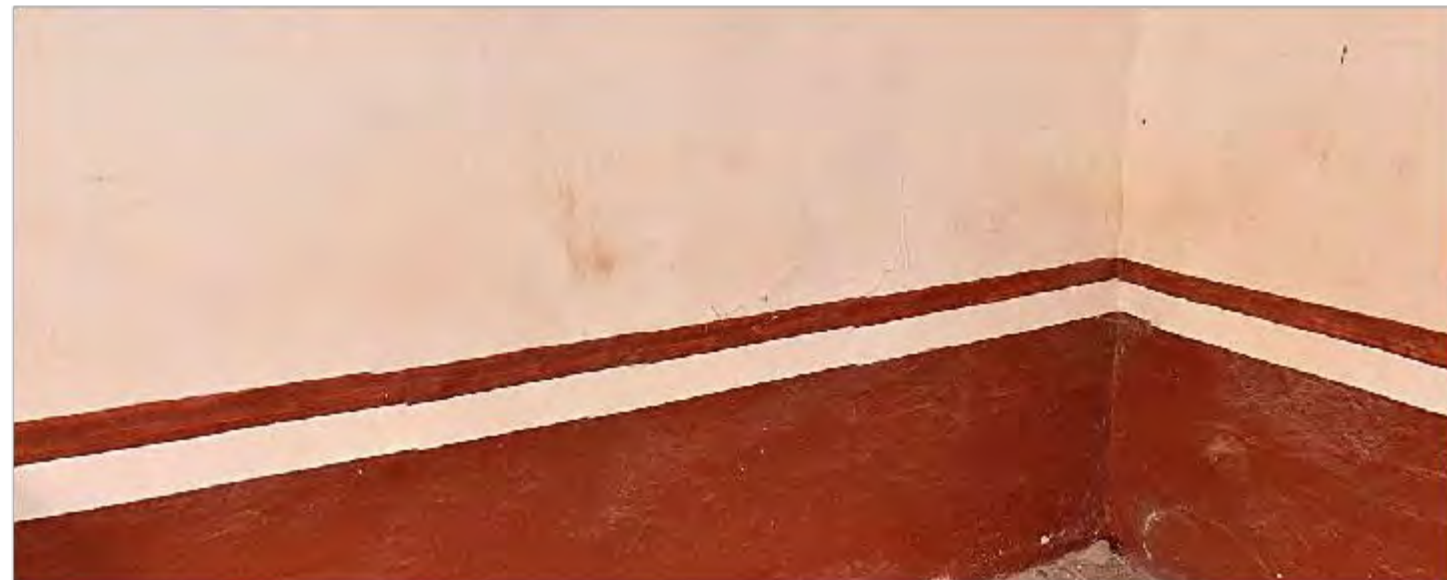
Imagen 2: Detalle de afectaciones en muro interior poniente

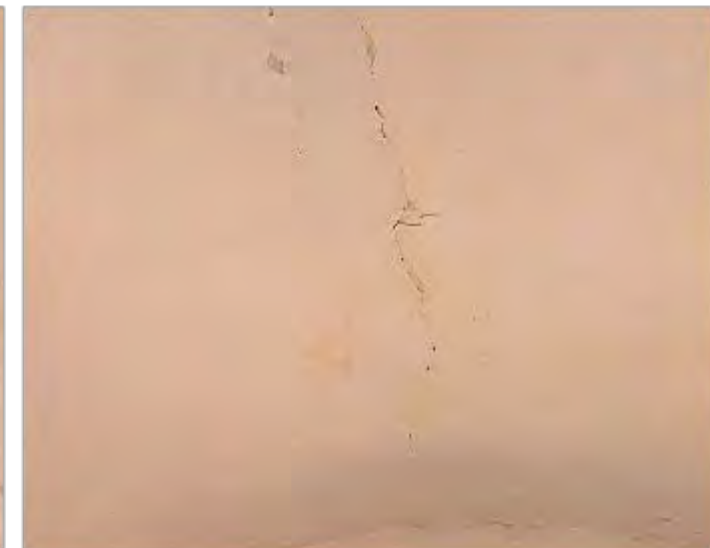
Imagen 3: Detalle de agrietamientos en intradós de bóveda

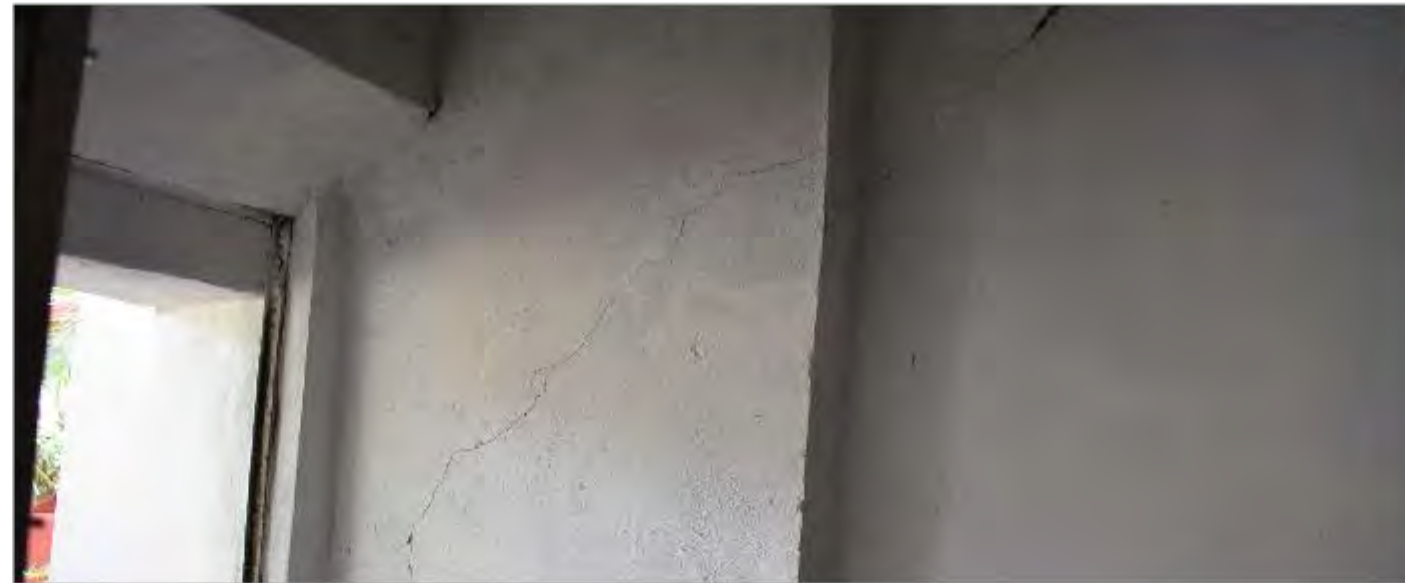
Imagen 1: Daños presentes en muro interior norte

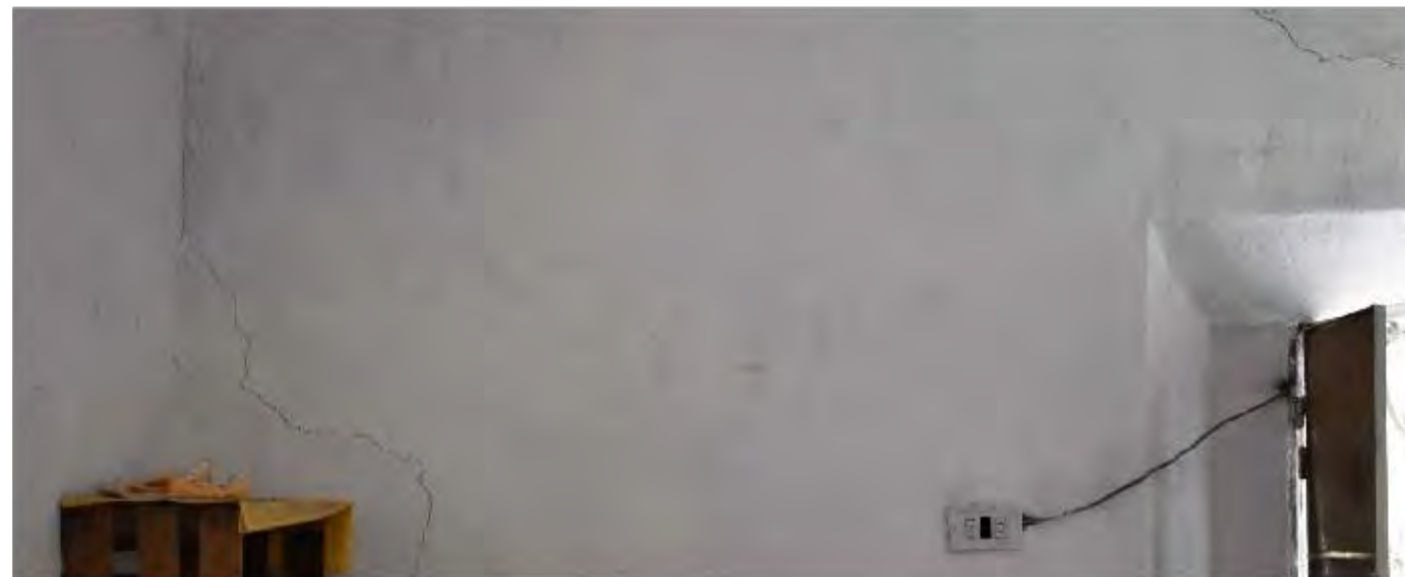
Imagen 2: Fisuras y agrietamientos en muro interior norte

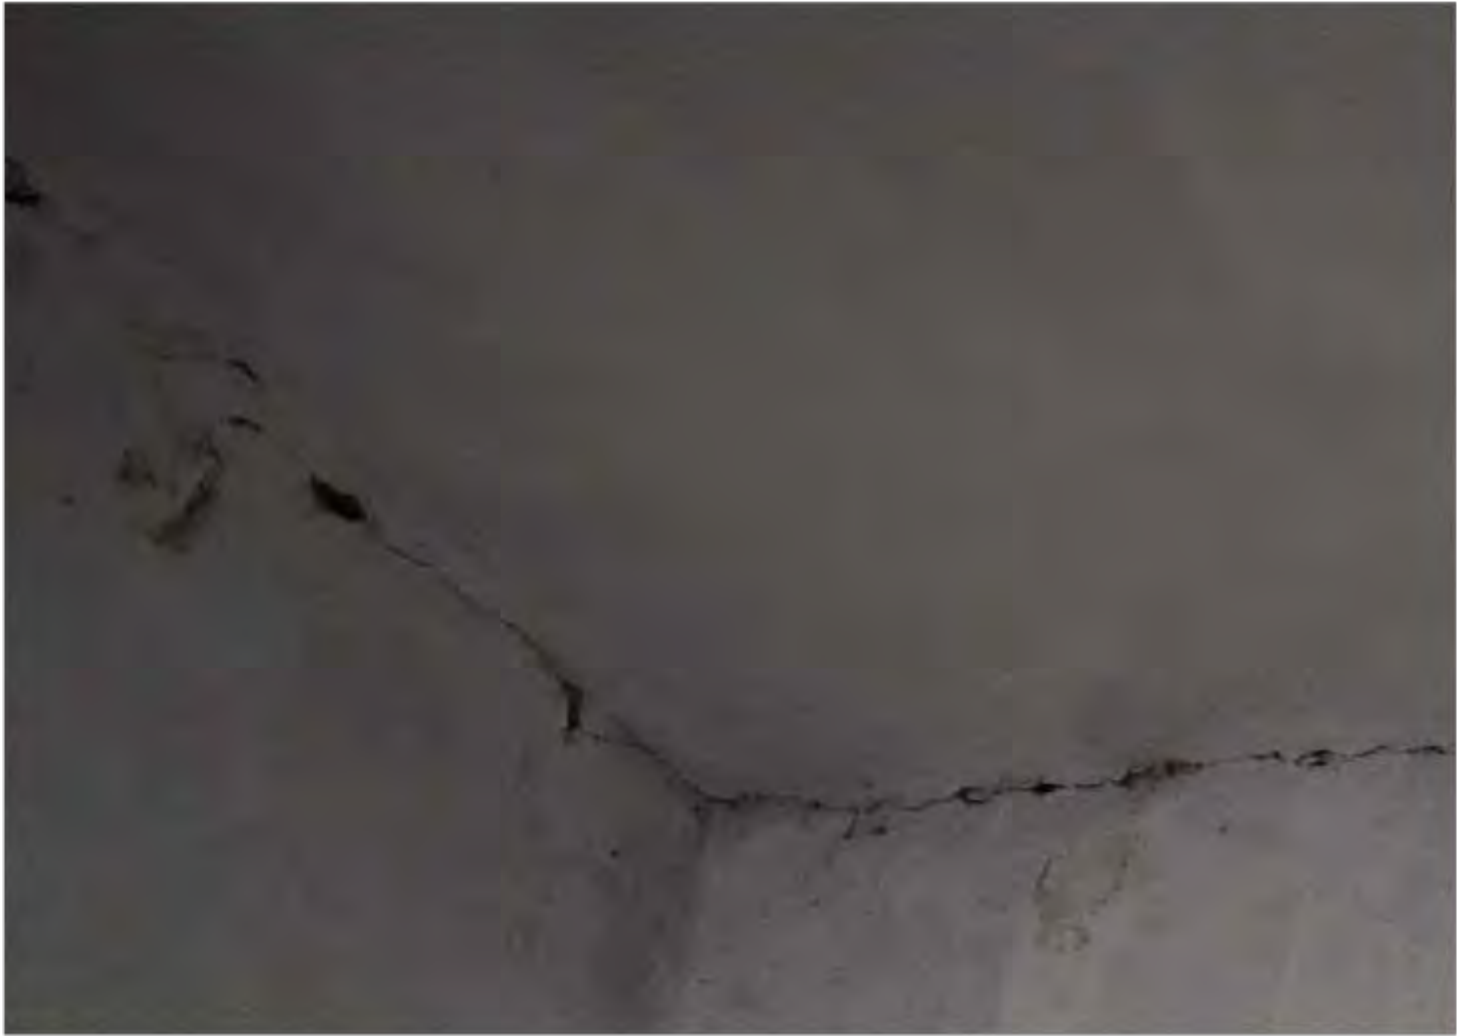
Imagen 1: Vista general del intradós de cubierta

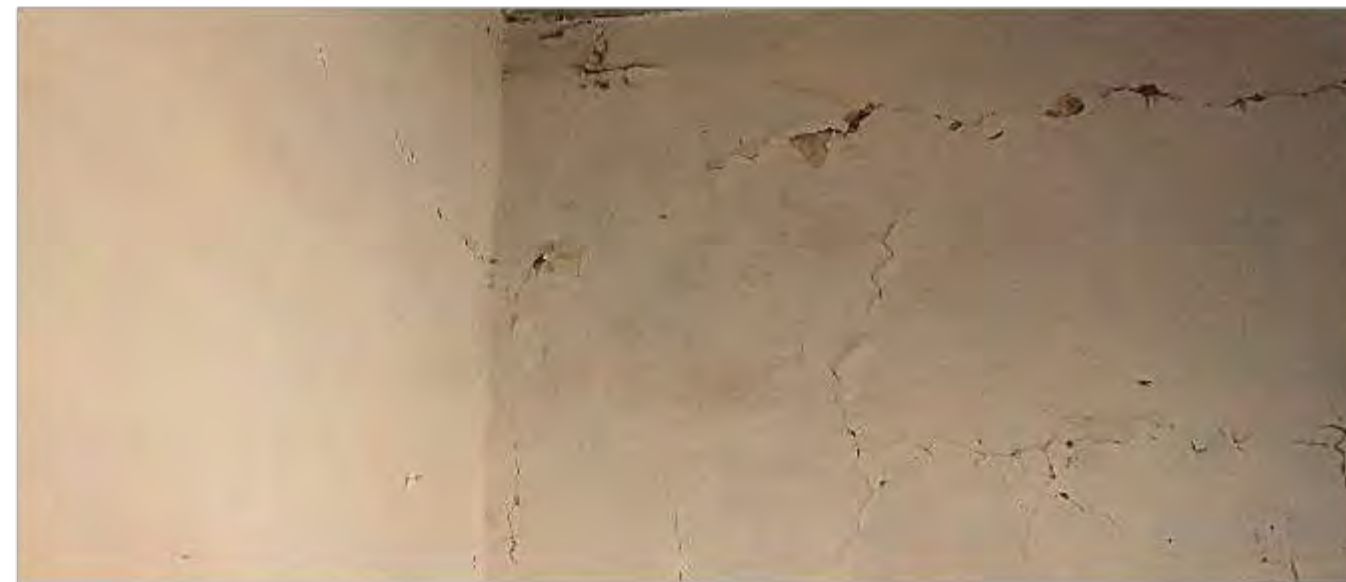
Imagen 1: Vista de afectaciones en parte alta de muro interior norte

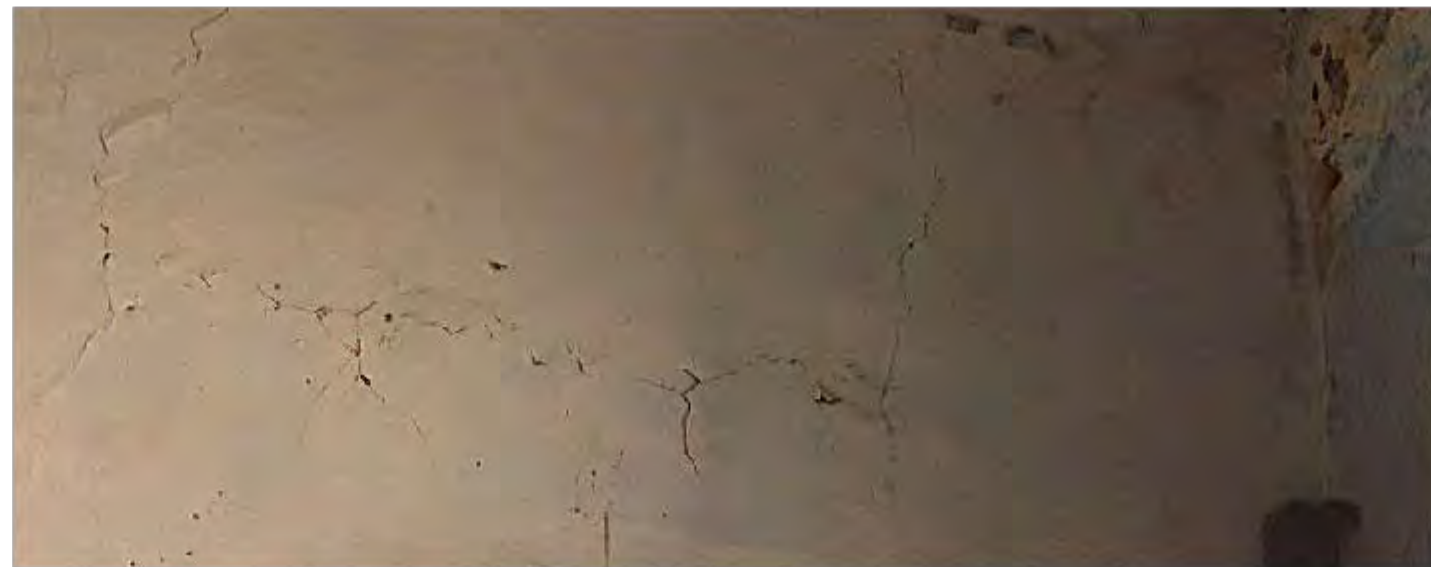
Imagen 1: Detalle de afectaciones presentes en muro interior norte

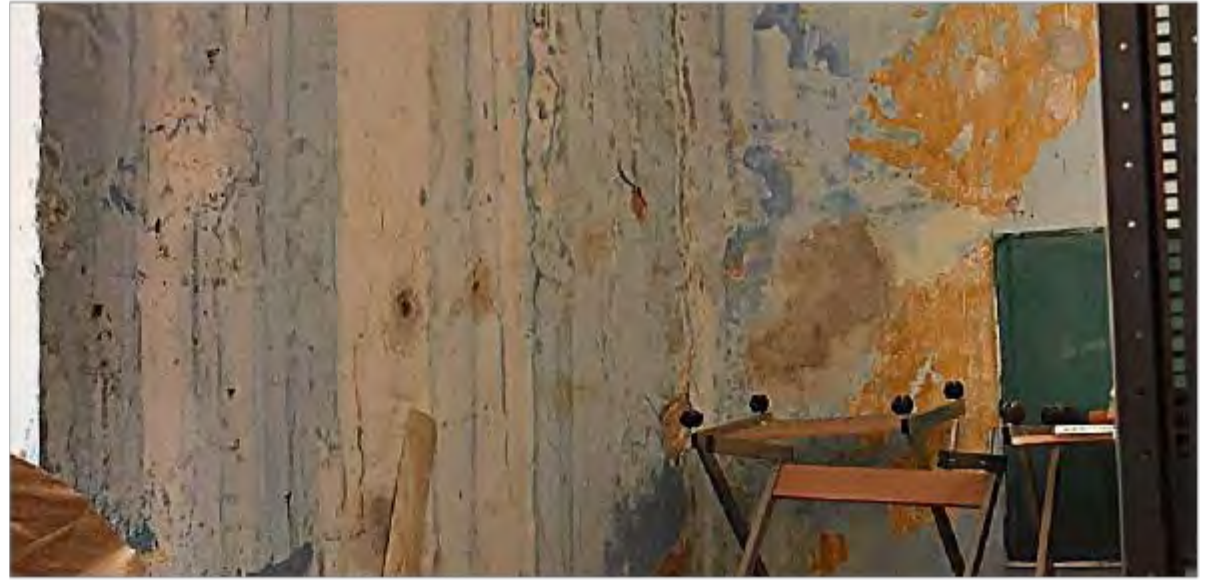
Imagen 2: Humedades principales daños en muro interior sur

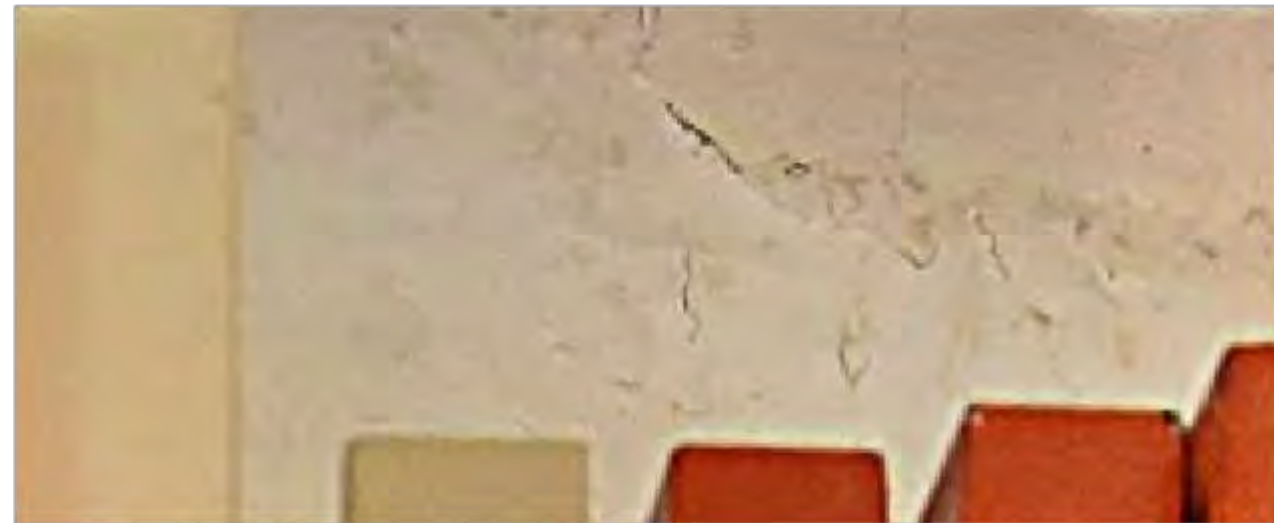
Imagen 1: Detalle de fisuras y agrietamientos presentes en muro interior sur

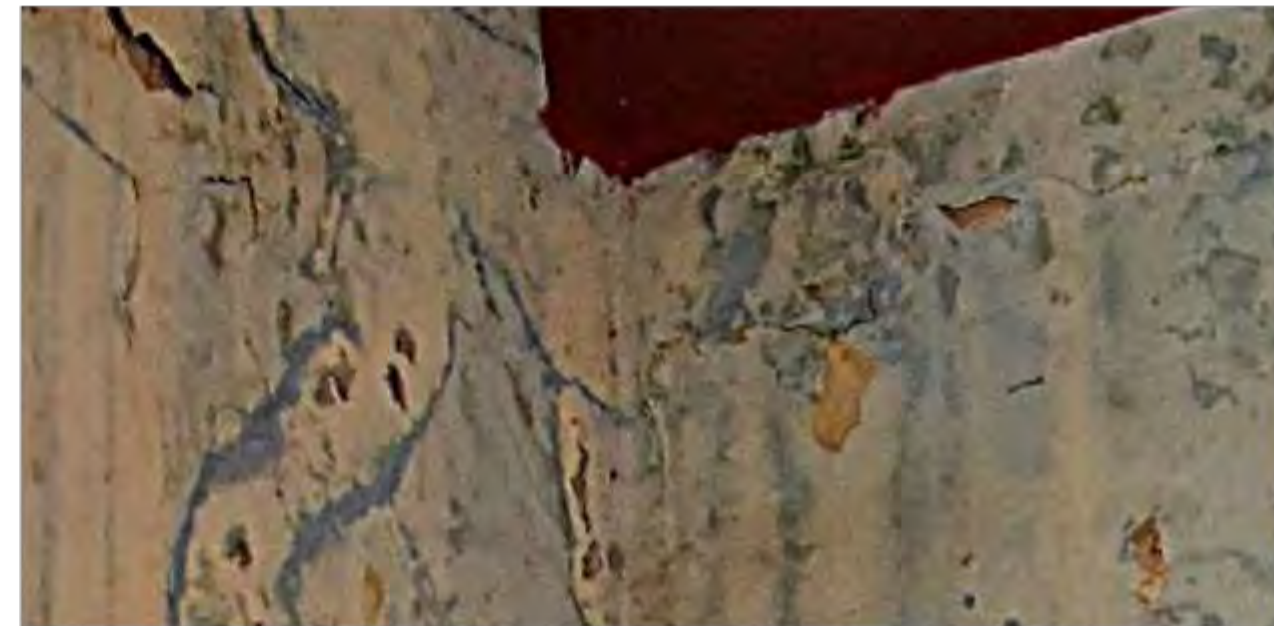
Imagen 2: Detalle de humedades y desprendimientos de recubrimiento en muro interior sur

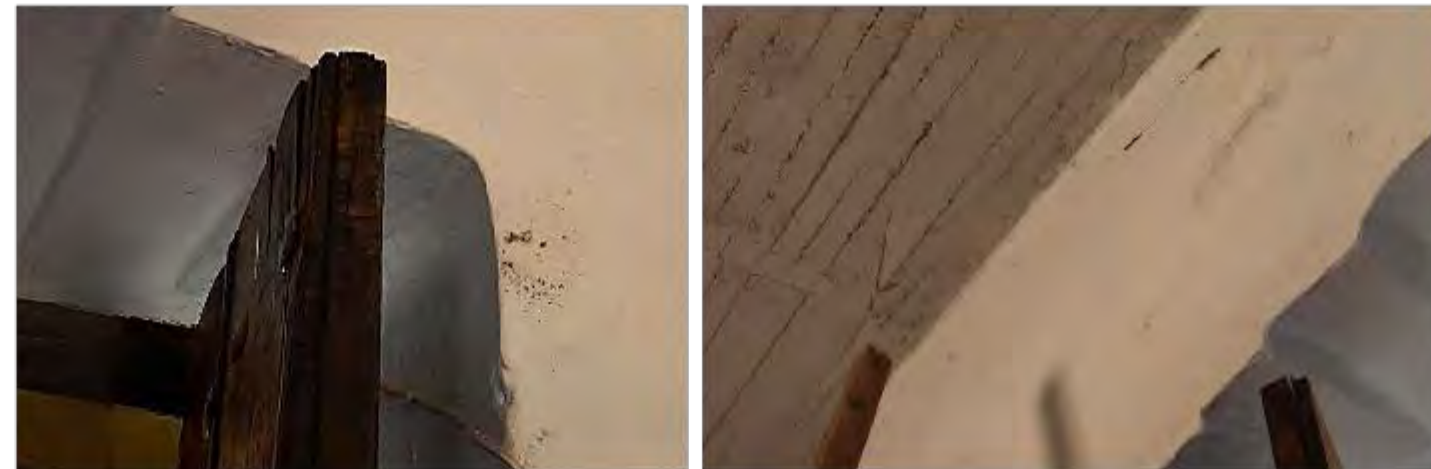
Imagen 2: Detalle de deterioro en muro interior poniente
