FICHA DE DETERIOROS

TO Torre campanario

Elaboró: Arq. Paulino Sánchez Muñoz 2020

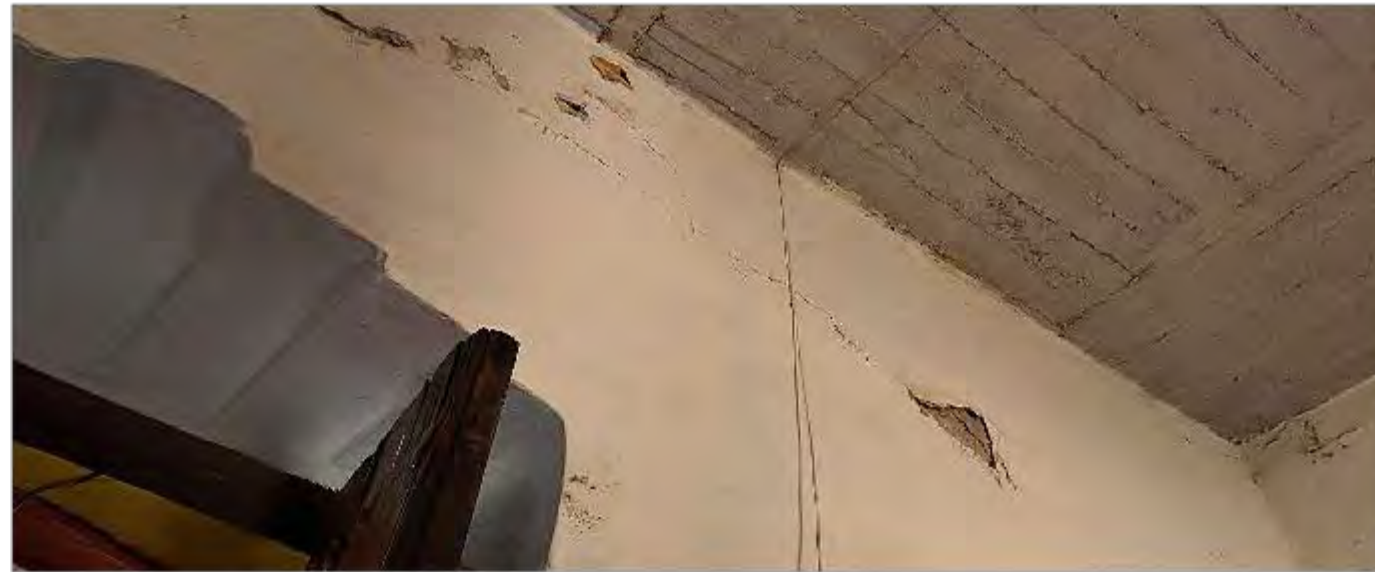
Imagen 1: Afectaciones en parte alta de muro interior poniente

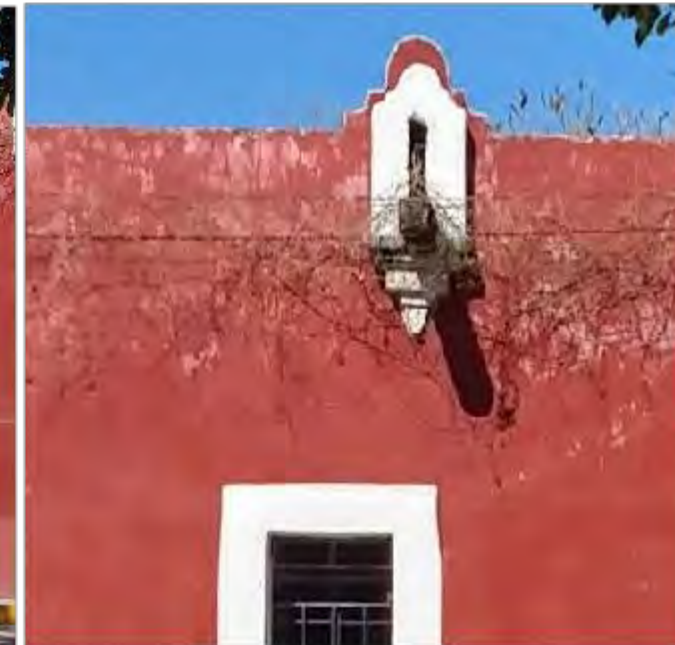
Imagen 2: Detalle de deterioros en bajada de agua pluvial

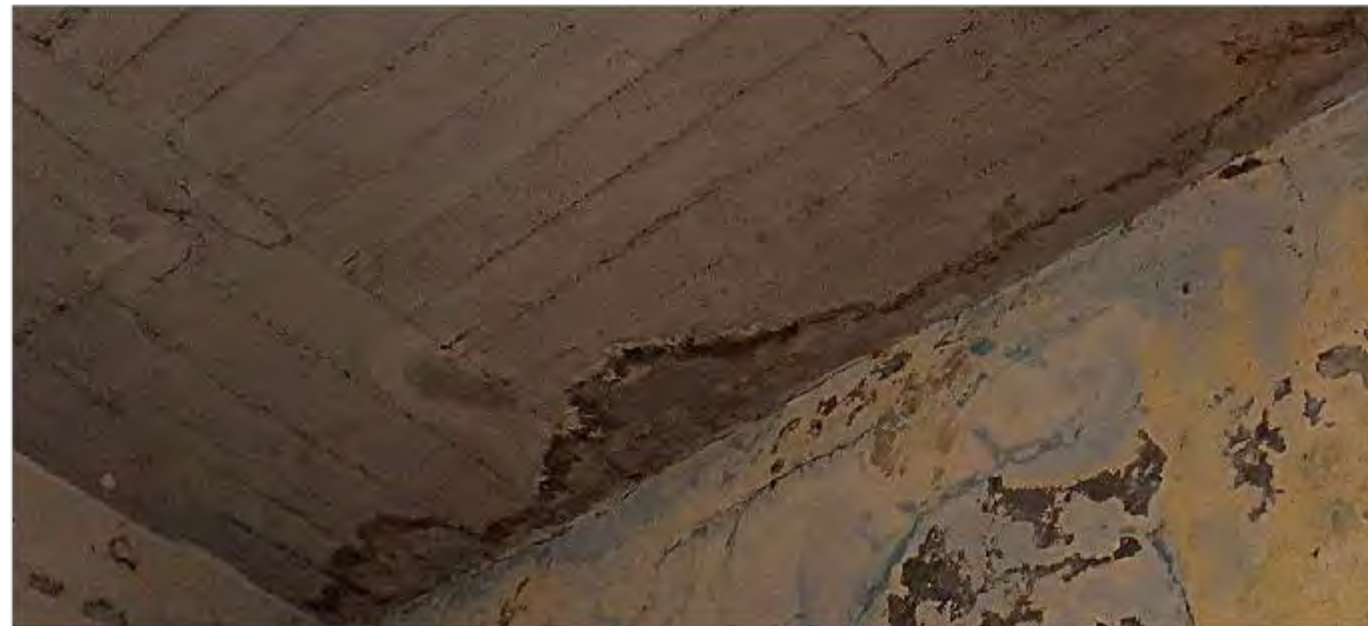
Imagen 1: Detalle de deterioros en intradós de cubierta

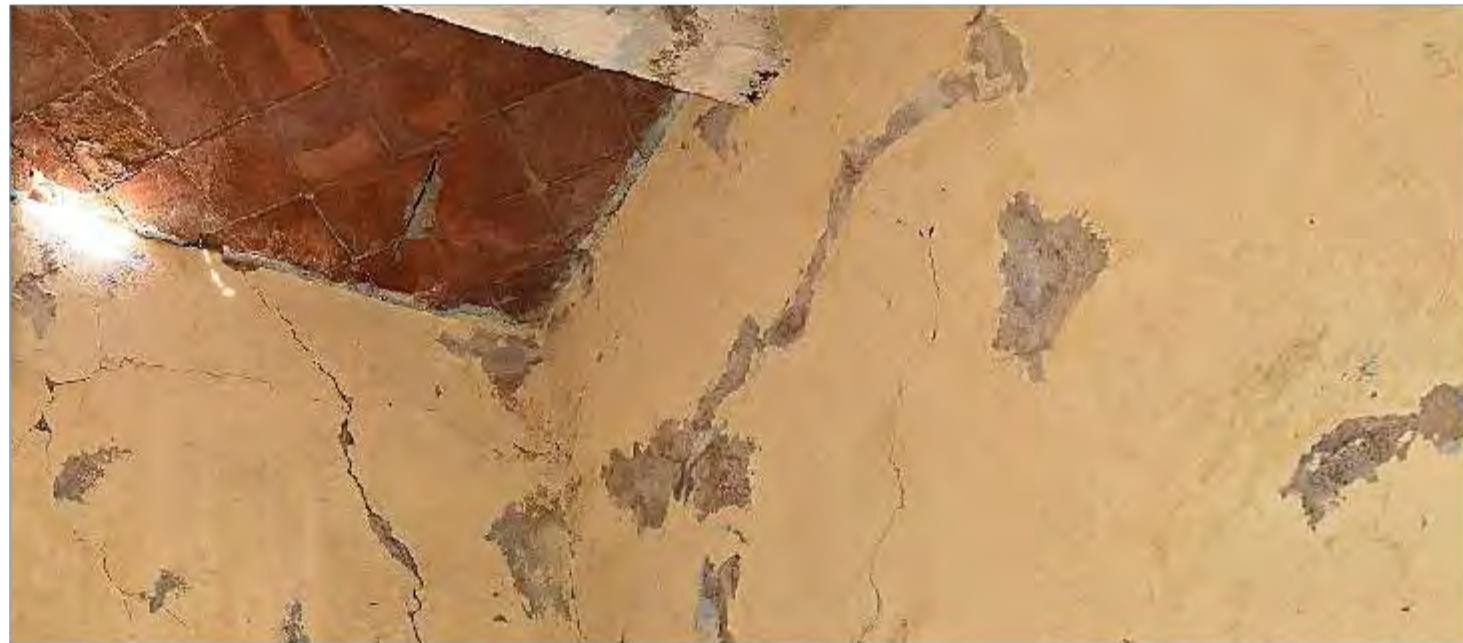
Imagen 1: Vista de afectaciones en parte alta de muro interior norte

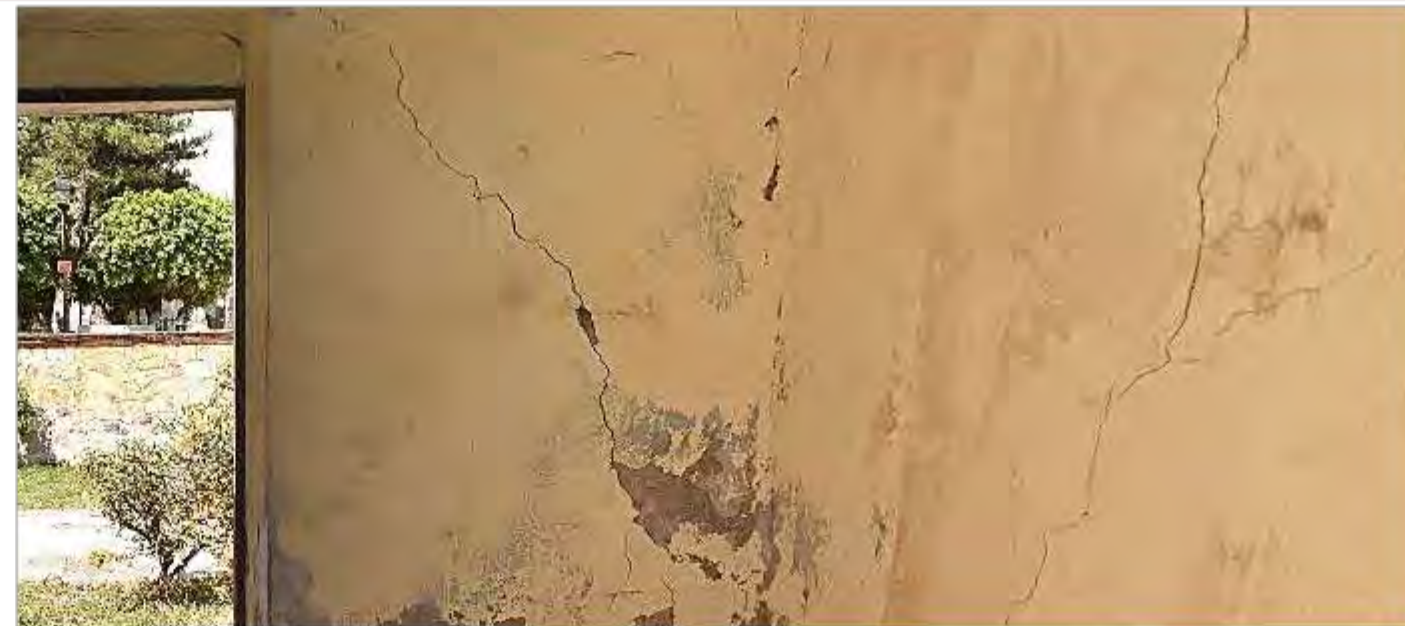
Imagen 1: Vista de afectaciones presentes en muro interior norte

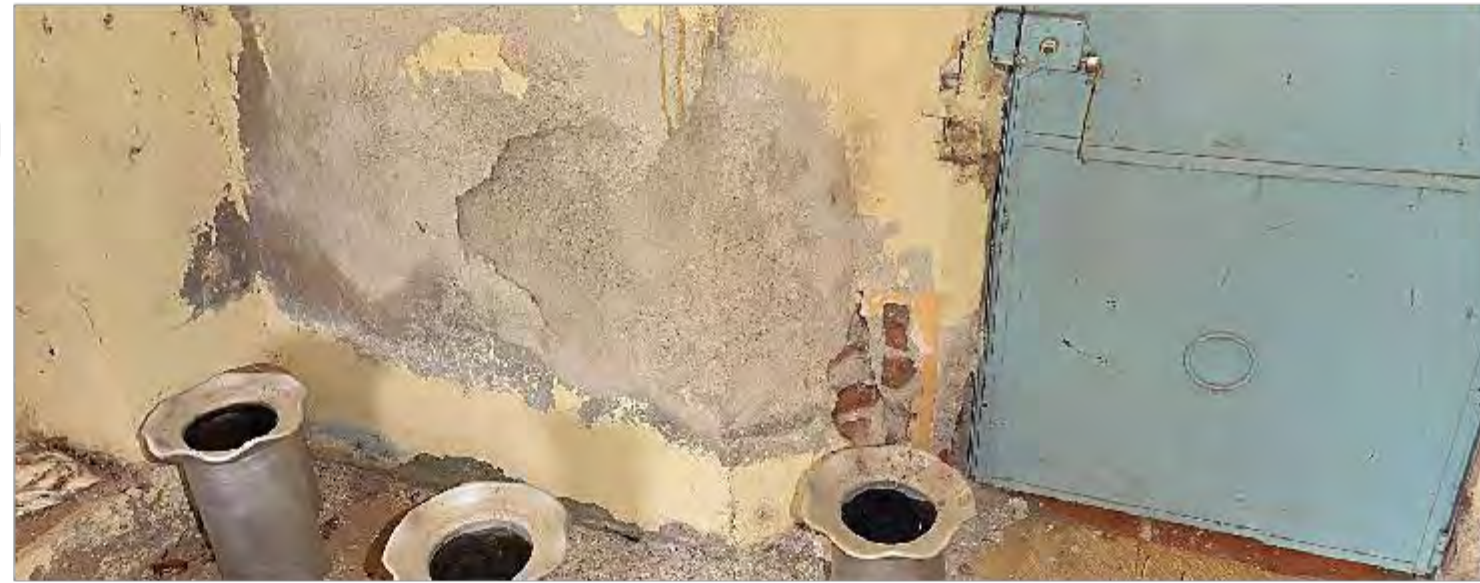
Imagen 1: Detalle de afectaciones presentes en parte baja de muro interior sur

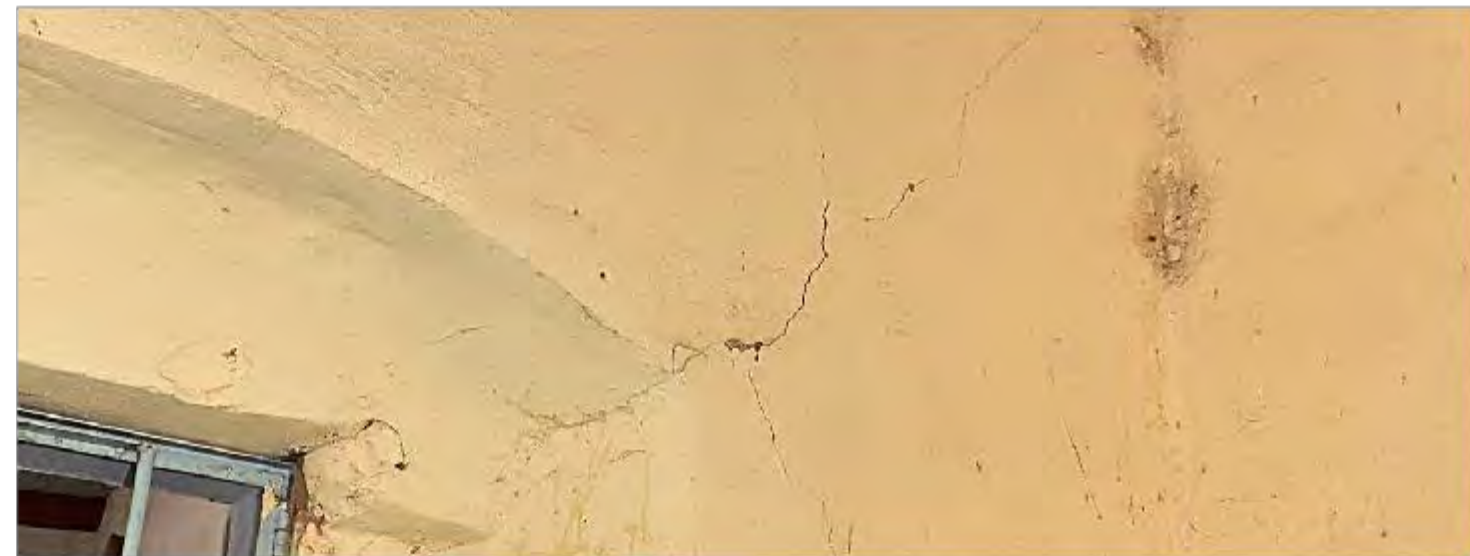
Imagen 2: Agrietamientos en muro interior sur

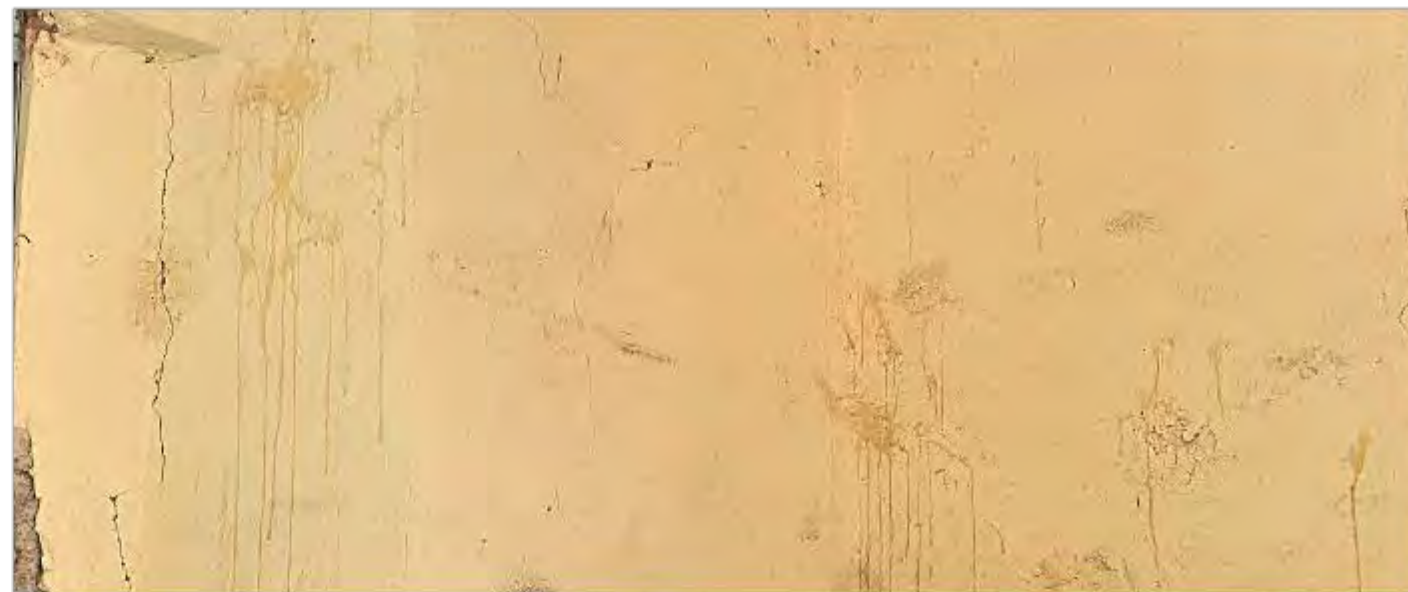
Imagen 2: Fisuras y agrietamientos principales daños en este sector del muro interior sur

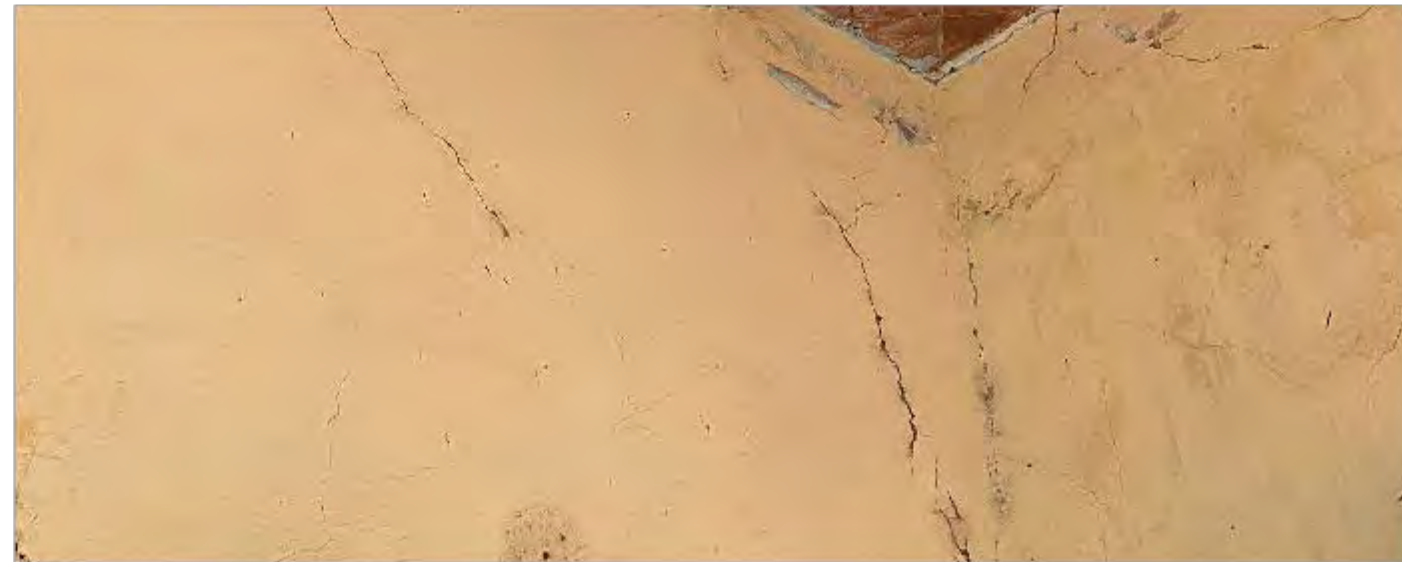
Imagen 1: Agrietamientos y fisuras presentes en sección de muro interior poniente

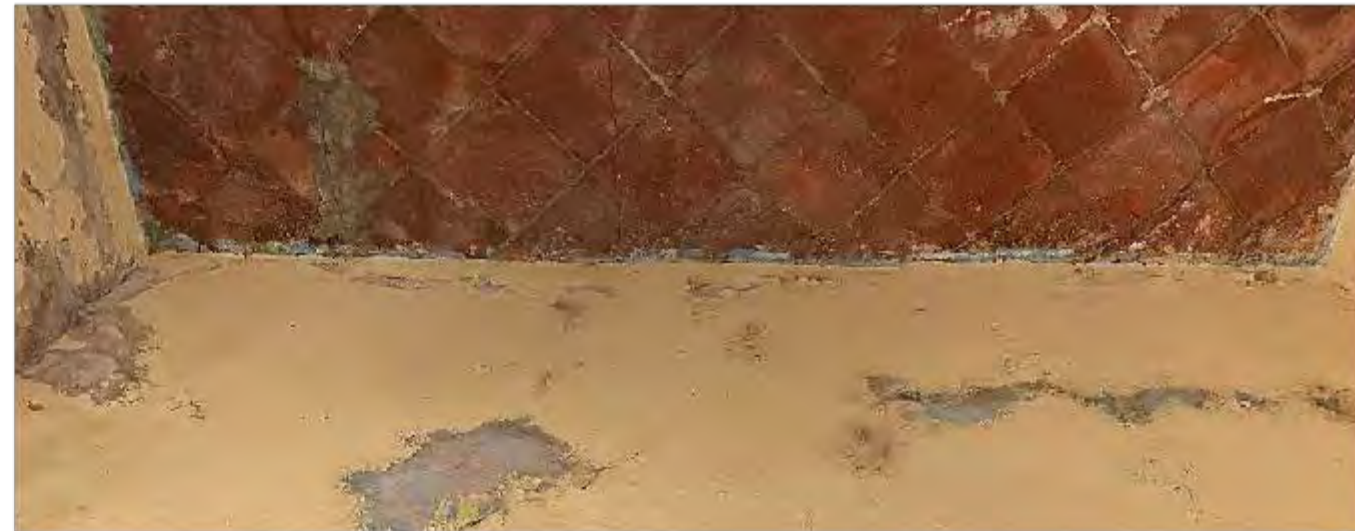
Imagen 1: Humedades en unión interior de muro y cubierta

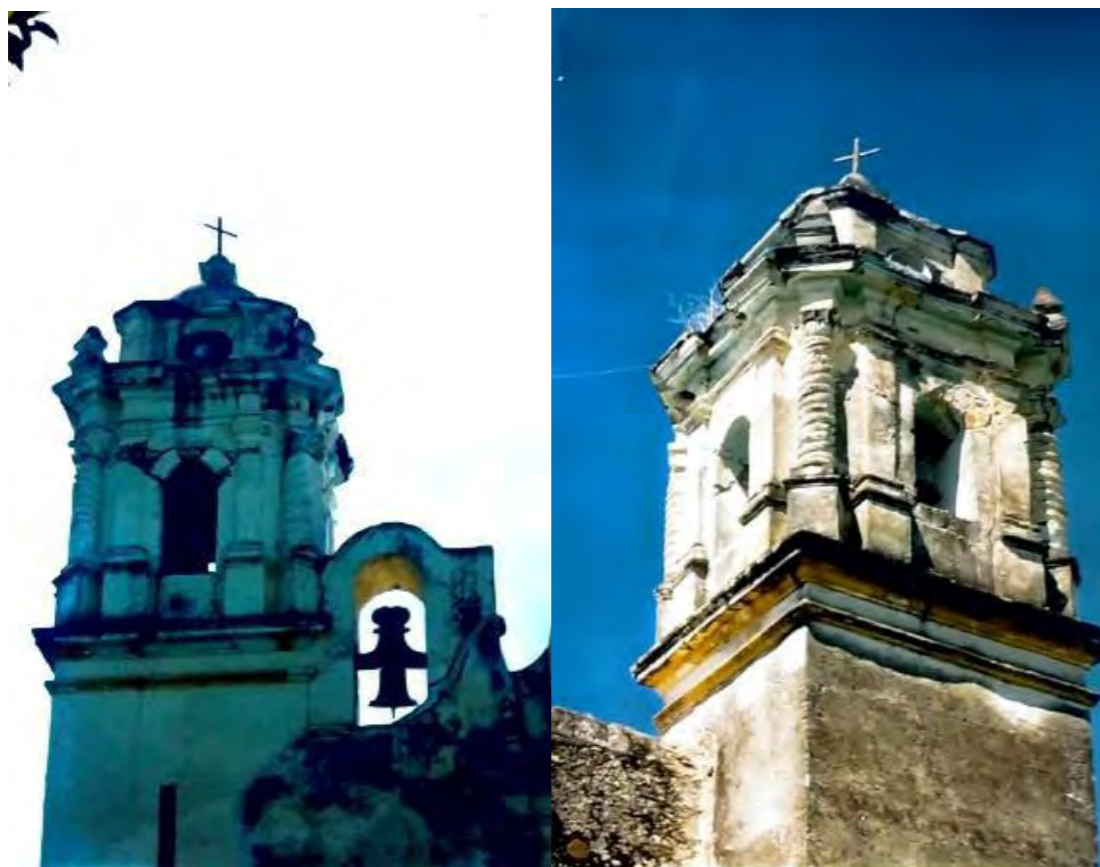
Imagen 7. Reporte fotográfico de los daños existentes en torre campanario tras el sismo del 15 de junio de 1999

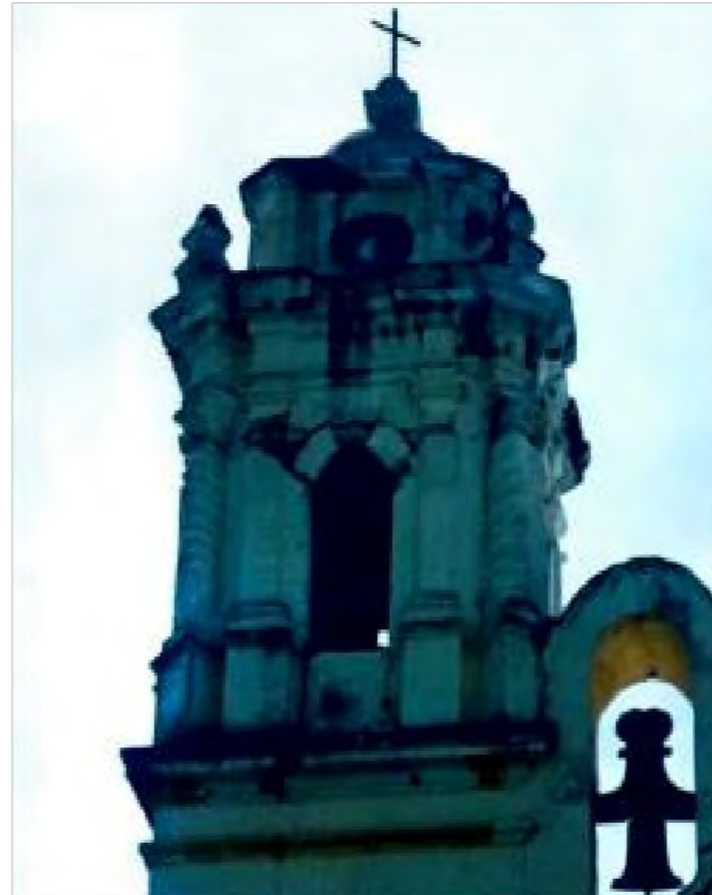
DAÑOS SISMO 15 DE JUNIO DE 1999

- ❖ Fracturas en arranque de arco sobre vano de ventana
- ❖ Agrietamiento a la altura de arranque de arco que se extiende por todo el perímetro del segundo cuerpo de torre
- ❖ Fracturas en clave del arco

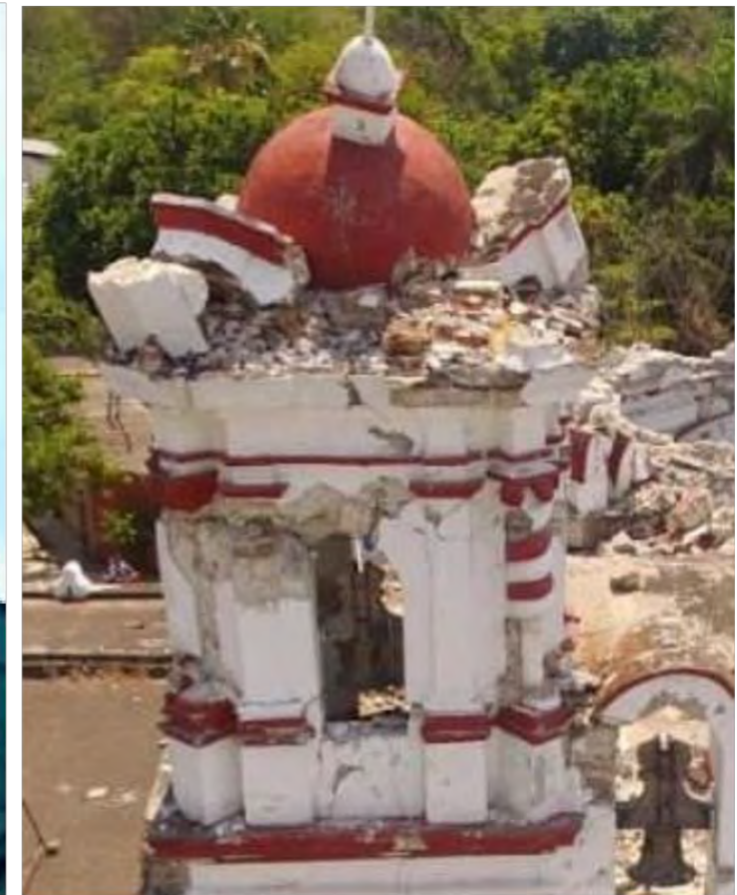
DAÑOS SISMO 19 DE SEPTIEMBRE DE 2017

- ❖ Fracturas en arranque del arco
- ❖ Agrietamiento en arranque de arco que se extiende perimetralmente en el segundo cuerpo de la torre
- ❖ Agrietamientos en inicio del fuste de pilastra que se extiende perimetralmente en segundo cuerpo de torre campanario
- ❖ Colapso de tercer cuerpo de torre que daba soporte al cupulín

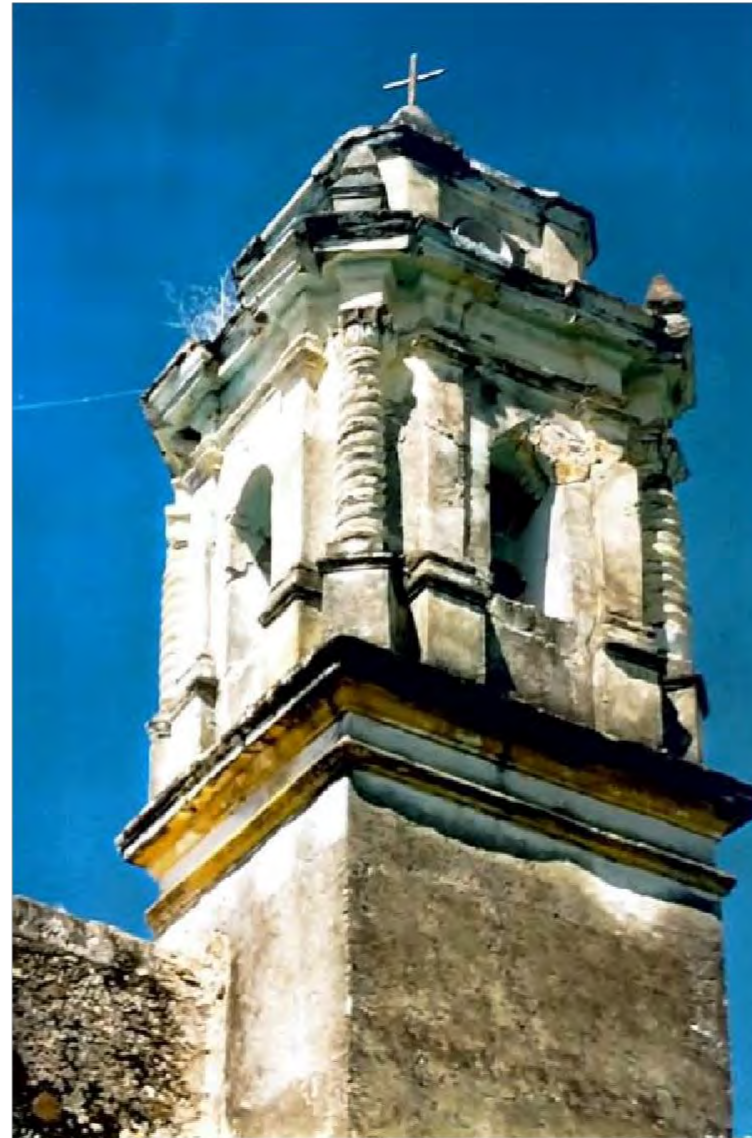
Imagen 1: Daños en segundo cuerpo de torre campanario lado nororient, producto del sismo del 15 de junio de del año 1999

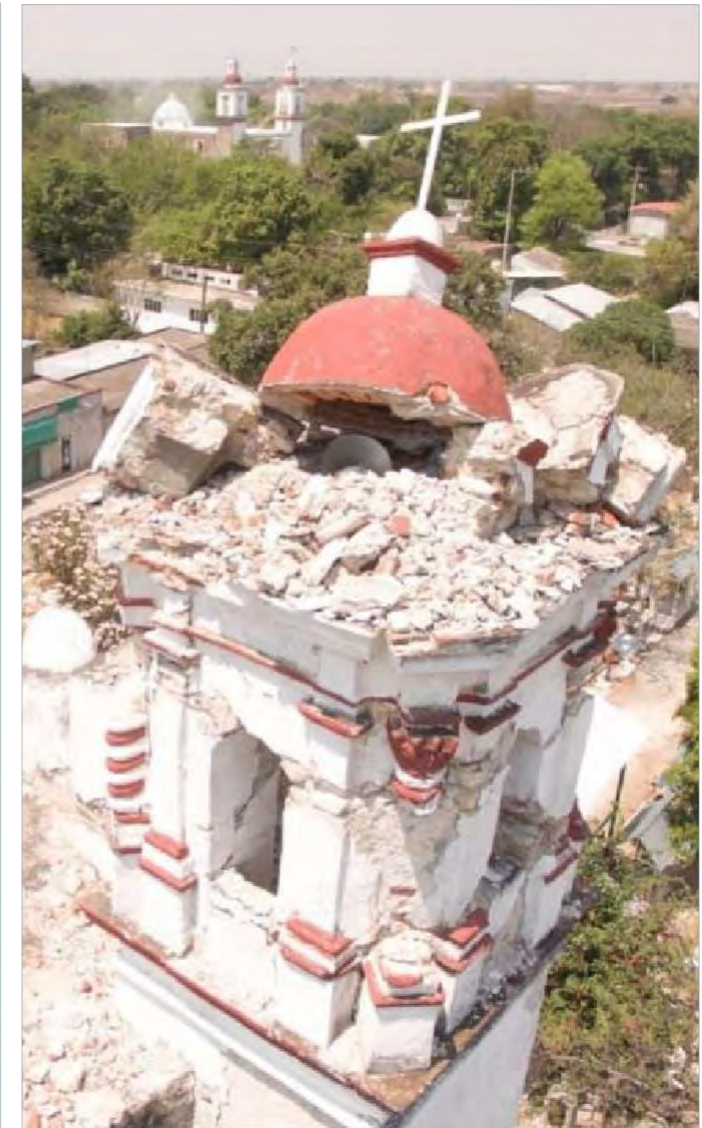
De acuerdo al análisis efectuado se concluye que los daños donde se empleó el uso de inyecciones a base de mortero cemento-arena mostraron eficiencia para resarcir las grietas en su momento, pero tras la presencia de otro movimiento telúrico se intensificaron los agrietamientos anteriores, es conveniente por lo tanto revisar la profundidad y calidad de estas inyecciones mediante la realización de calas en el lugar donde se encuentran aplicadas para valorar el estado real en el que se encuentra el material que compone estas inyecciones. Un hecho que queda confirmado es la eminente vulnerabilidad de la torre campanario ante los movimientos telúricos tal como se describió en el primer capítulo del presente documento.

Imagen 2: Daños producidos en segundo cuerpo de torre campanario lado nororient, tras el sismo del 19 de septiembre del año 2017
