## Gestión para el Diagnóstico de Deterioro en Inmuebles Religiosos Vulnerados por Sismos y Propuesta de Intervención. Estudio de Caso: Decanato de Matamoros

**GESTIÓN PARA EL DIAGNÓSTICO DE DETERIORO EN INMUEBLES  
RELIGIOSOS VULNERADOS POR SISMOS Y PROPUESTA DE INTERVENCIÓN.**

Estudio de caso: Decanato de Matamoros.

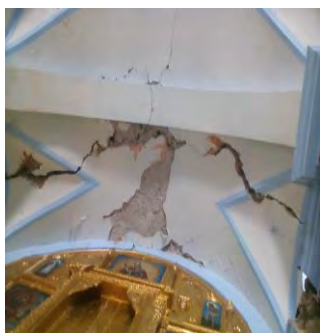
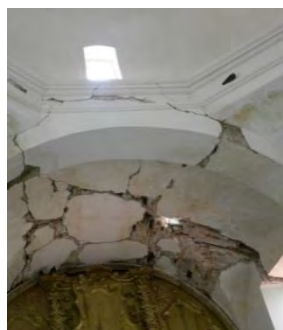
**Figura 1.1-1.2.** *Afectaciones en el Decanato de Matamoros, tras el sismo del 19 de septiembre de 2017. San Felipe Xochiltepec. Autor: Daniel Sánchez. (2017).*

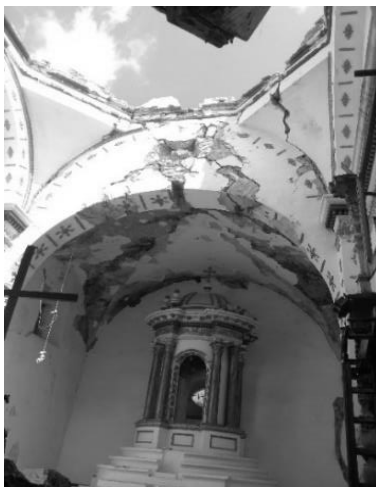
**Figura 1.8.** *Adecuaciones en el templo de San Agustín.* Uno de los problemas que enfrenta el patrimonio arquitectónico del Decanato de Matamoros, es la adaptación y modificación informal de los espacios y dimensiones de los inmuebles, ya sea para adecuarlos a nuevos usos o necesidades, corregir desperfectos, o bien para integrar nuevos elementos. Uno de los casos representativos de lo anterior, es el templo de San Agustín Tepexco, donde los arcos del crucero en las claves y riñones denotan la integración de material de relleno, para alcanzar un peralte mayor, y con ello posibilitar la conformación de pechinas sobre las que descargar una cúpula añadida en otra etapa constructiva. Autor: Daniel Sánchez (2017).

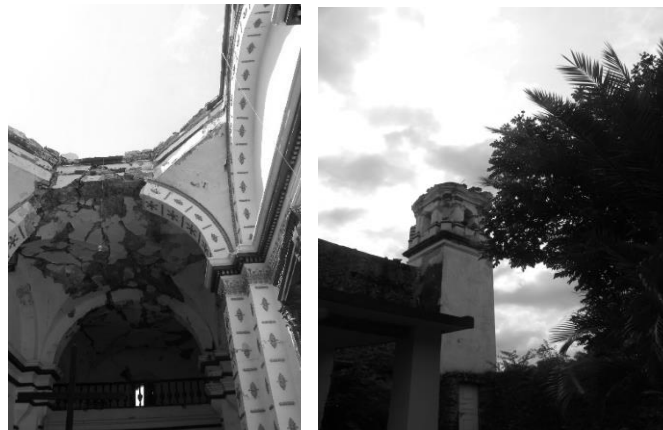
**San Agustín, Tepexco:** El inmueble se ubica en el municipio de Tepexco en la cabecera del mismo. Tras el sismo, presenta diversas fracturas, en toda la bóveda, colapso parcial de la torre campanario y el colapso total de la cúpula.

**Figura 3.4-3.5.** *Afectaciones en el templo de San Agustín Obispo.* Autor: Daniel Sánchez. (2018)

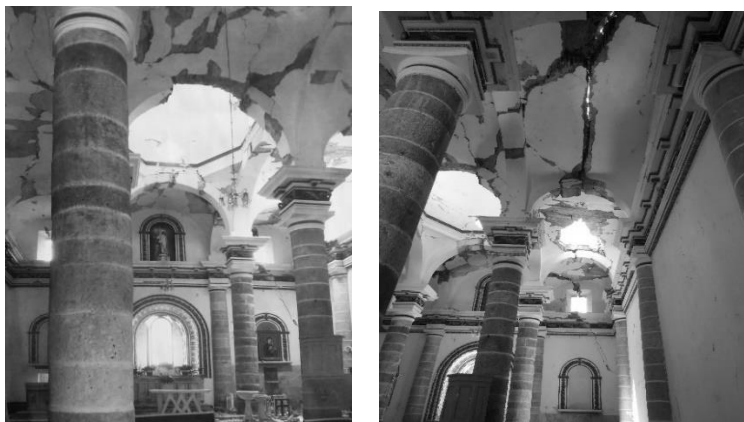
estructura muraría grietas y fracturas múltiples en dinteles, columnas y fachada, diversos desprendimientos de aplanados, y presencia de escombros, en toda la superficie del templo.

**Figura 3.6-3.7.** *Afectaciones en el templo de la Virgen de Ocotlán.* Autor: Daniel Sánchez. (2018)

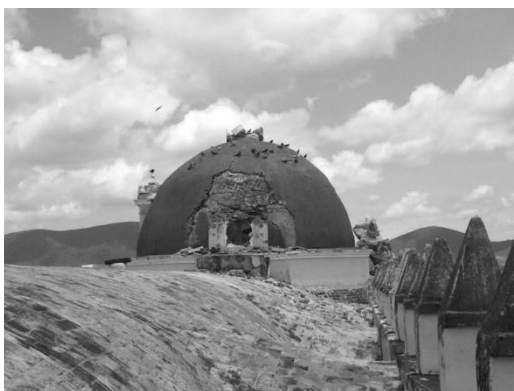
**Santo Tomás.** El conjunto religioso se ubica en el municipio de Tlapanalá en la cabecera del mismo nombre, dentro del primer cuadro urbano de la población. Se presentan grietas y fisuras, en la bóveda, fractura de la cúpula del templo, fractura entre el cuerpo del templo y la torre campanario; desplome de la torre campanario y agrietamiento en la estructura muraría.

**Figura 3.8.** *Afectaciones en el templo de Santo Tomás, Tlapanalá.* Autor: Daniel Sánchez. (2018)

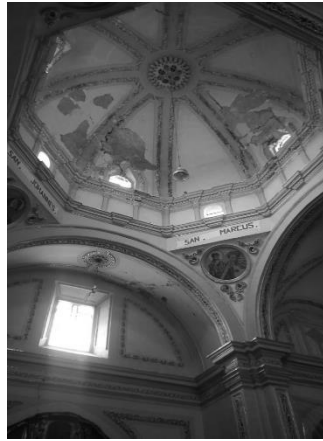
grietas en dinteles y vanos, desprendimiento de elementos ornamentales, fractura de las lucarnas de la cúpula, así como colapso parcial del cupulino.

**Figura 3.9.** *Afectaciones en el templo de Santiago Apóstol, Teopantlán.* Autor: Daniel Sánchez. (2018).

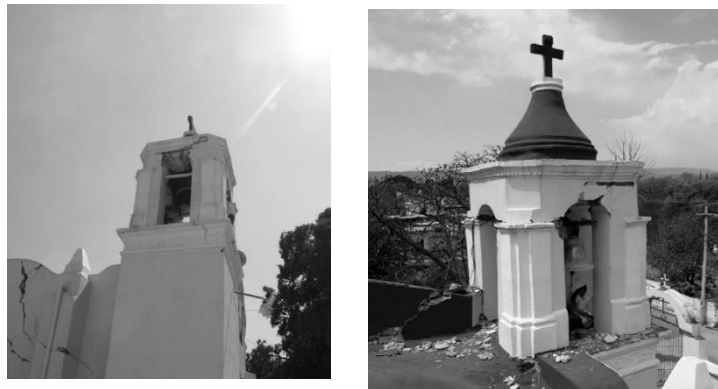
**Santo Domingo.** Esta capilla, se encuentra en la localidad de Ayotliha, perteneciente al municipio de Tlapanalá. Se presenta la fractura de la bóveda del templo, fractura de la estructura muraría, colapso parcial de la torre campanario.

**Figura 3.10-3.11.** *Afectaciones en el templo de Santo Domingo, Ayotliha.* Autor: Daniel Sánchez. (2018)

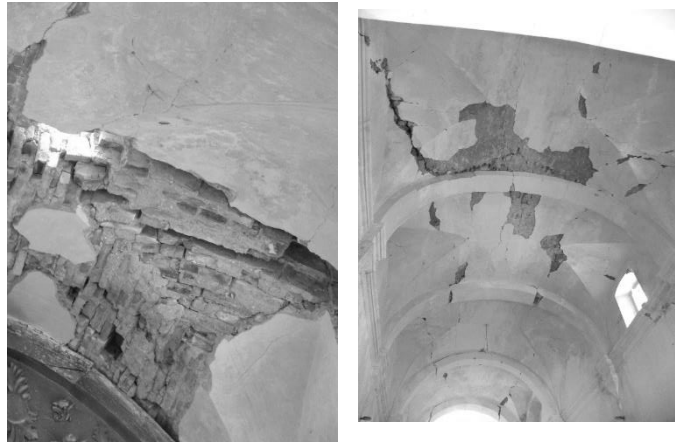
desprendimiento de aplanados, grietas, y fracturas en toda la superficie del templo, grietas en dinteles y vanos.

**Figura 3.12-3.13.** *Afectaciones en el templo de San Felipe, Xochiltepec.* Autor: Daniel Sánchez. (2018)

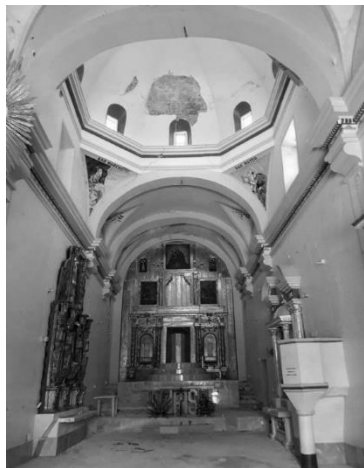
**San Martín.** La capilla se ubica en el municipio de Totoltepec, en cual es colindante por el sur con Xochiltepec. En este caso hay desprendimiento de aplanados, grietas en la bóveda y cúpula, así como grietas en arcos torales, fajones y dinteles.

**Figura 3.14.** *Afectaciones en el templo de San Martín Xochiltepec.* Autor: Daniel Sánchez. (2018)

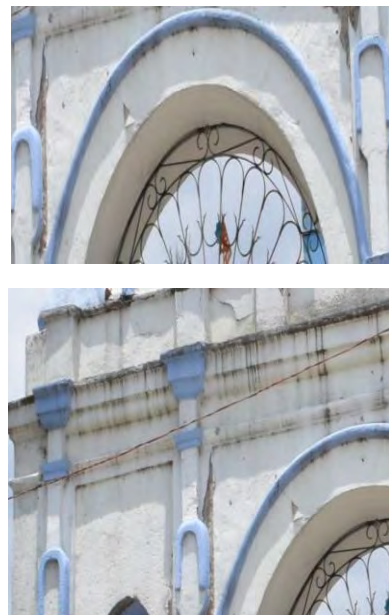
**Figura 3.104-3.105**  
*Patina por suciedad en relieves y salientes.* Autor: Daniel Sánchez. (2018)

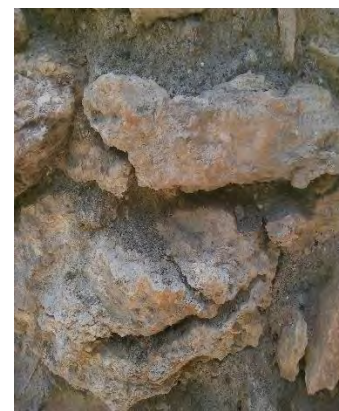
**Figura 3.107.** Detalle de muro y juntas erosionadas en el templo de Santiago Apóstol, Teopantlán. Autor: Daniel Sánchez. (2018)

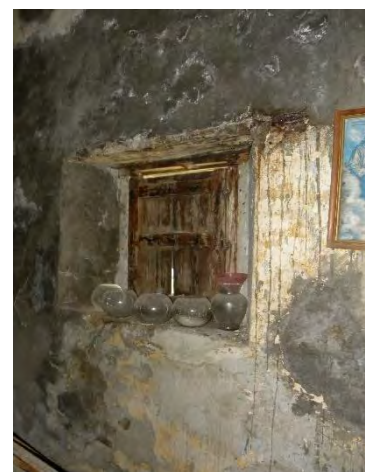
**Figura 3.109.** (2018). *Afectación por madera por daño de insectos xerófilos. Autor: Daniel Sánchez. (2018)*

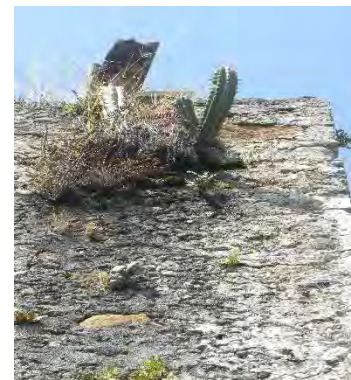
**Figura 3.110.** *Afectación por flora parasitaria de tallo herbáceo.* Autor: Daniel Sánchez. (2018)

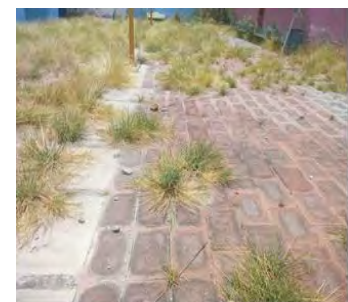
**Figura 3.111.** *Flora de tallo herbáceo en el atrio del templo de San Felipe.* Autor: Daniel Sánchez. (2018)

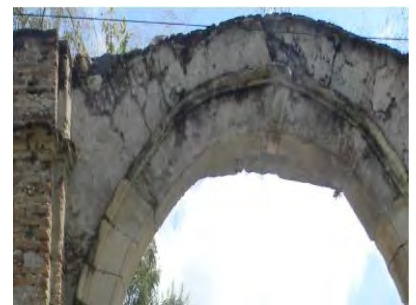
**Figura 4.15.** *Flora parasitaria en el arco.* Autor: Daniel Sánchez. (2018)

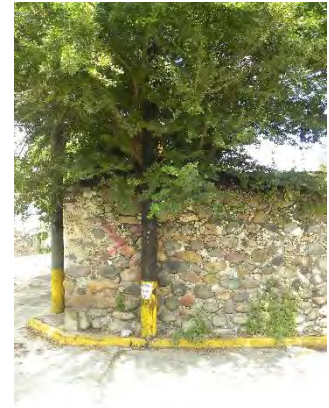
**Figura 4.16.** *Flora parasitaria en barda atrial.* Autor: Daniel Sánchez. (2018)

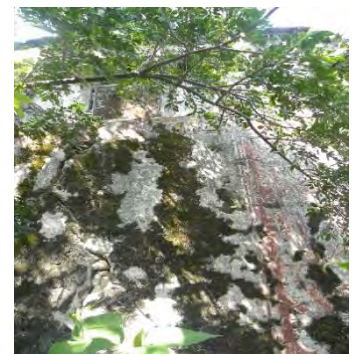
**Figura 4.18.** *Daño en la pintura mural del baptisterio.* Autor: Daniel Sánchez. (2018)

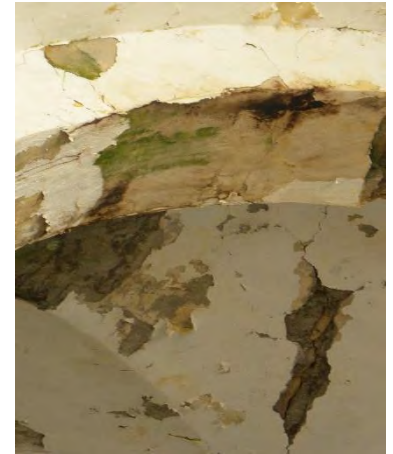
**Figura 4.19.** *Afectaciones del sotocoro.* Autor: Daniel Sánchez. (2018)

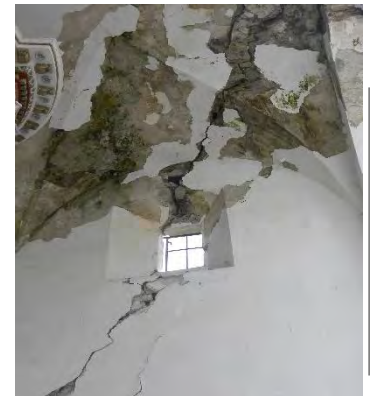
**Figura 4.20.** *Fractura de la bóveda del templo.* Autor: Daniel Sánchez. (2018)

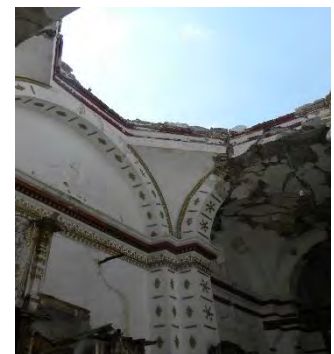
**Figura 4.21.** *Colapso de la cúpula del templo.* Autor: Daniel Sánchez. (2018)
