Técnicas Empleadas en la Intervención de 1999 en el Templo de San Agustín Obispo, Tepexco, Puebla, su Eficiencia en el Sismo del 19 de Septiembre de 2017 y Proyecto de Intervención

Benemérita Universidad Autónoma de Puebla

Maestría en Arquitectura con Especialidad en Conservación del Patrimonio Edificado

Diciembre 2020

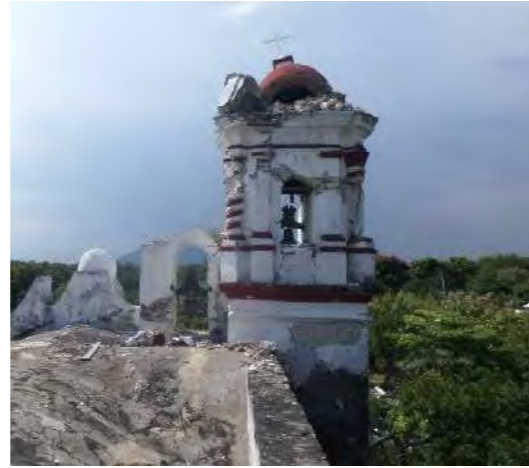
- Grietas en arcos y arranque del remate de la torre,
- Colapso de soporte de capulín,
- Colapso de capulín
- Perdida de aplanado
- Perdida de elementos ornamentales y molduras

Imagen 16. Vista oriente de la torre campanario del templo de San Agustín Obispo

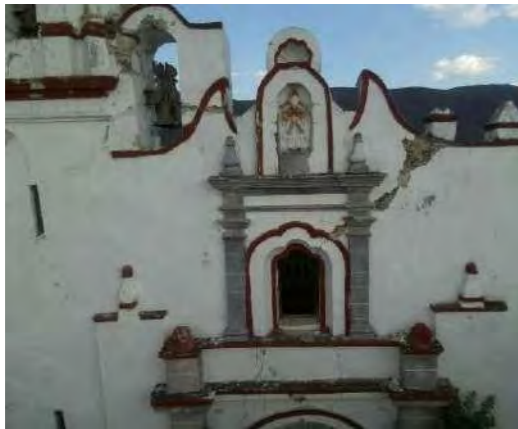
Imagen 17. Vista parcial de la fachada principal del templo de San Agustín Obispo

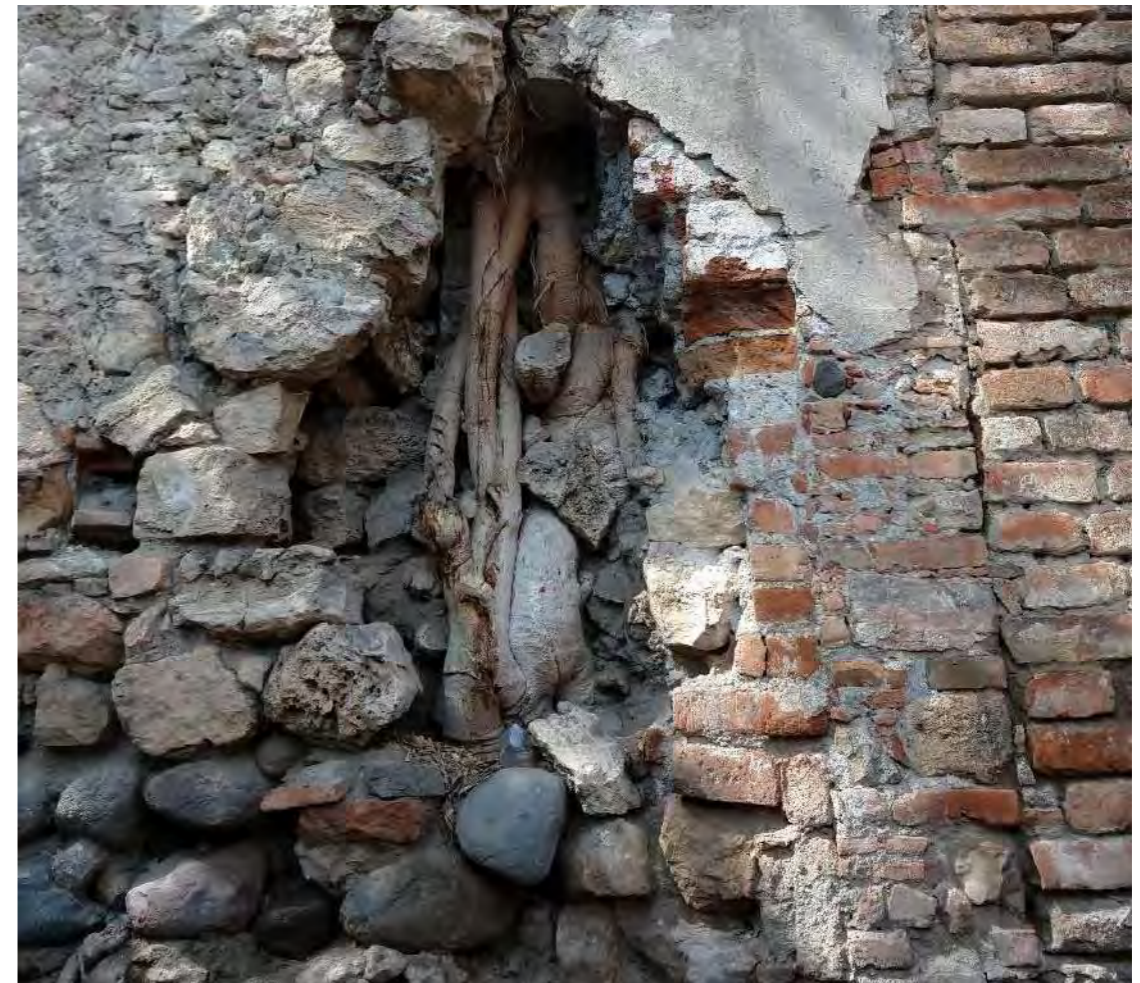
Imagen. 3. La falta de mantenimiento puede propiciar que agentes invasivos proliferen al grado de afectar de manera grave la construcción, en la imagen las raíces de un árbol que crece desde el interior del muro provoca roturas y desprendimiento en el mismo.
Fuente: Sánchez Paulino, 2018.

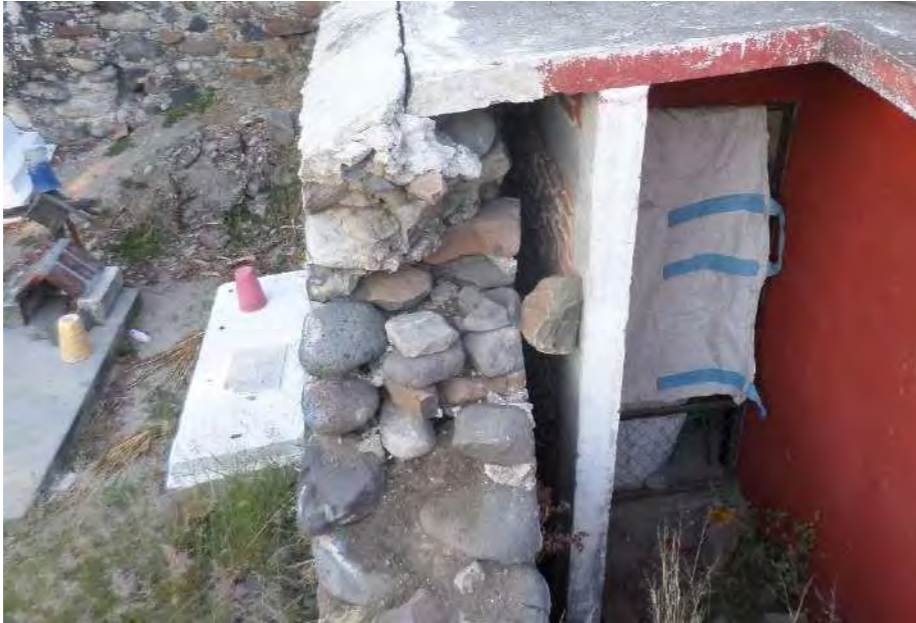
Imagen. 4. Muro de piedra de canto rodado colapsado, se aprecia el empleo de tierra y lodo como material de cohesión para el mampuesto.
Fuente: Sánchez Paulino, 2018.

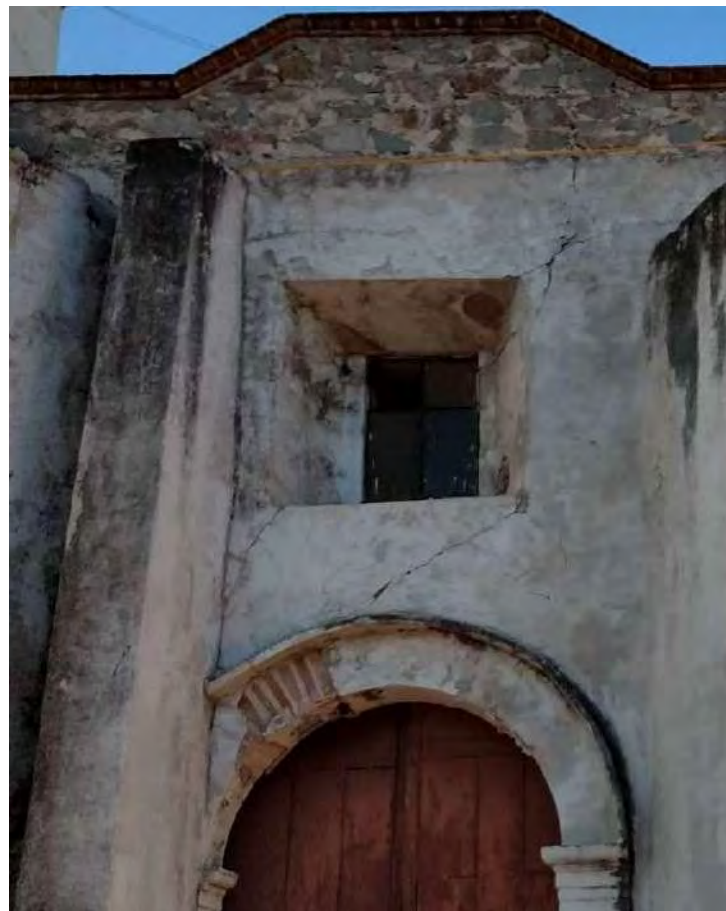
Muro con grietas multidireccionales en ascendencia de vano de acceso secundario hasta pretil.
Templo de San Pedro Yeloixtlahuacan, Puebla, fachada Sur
Sánchez Paulino, 2019.

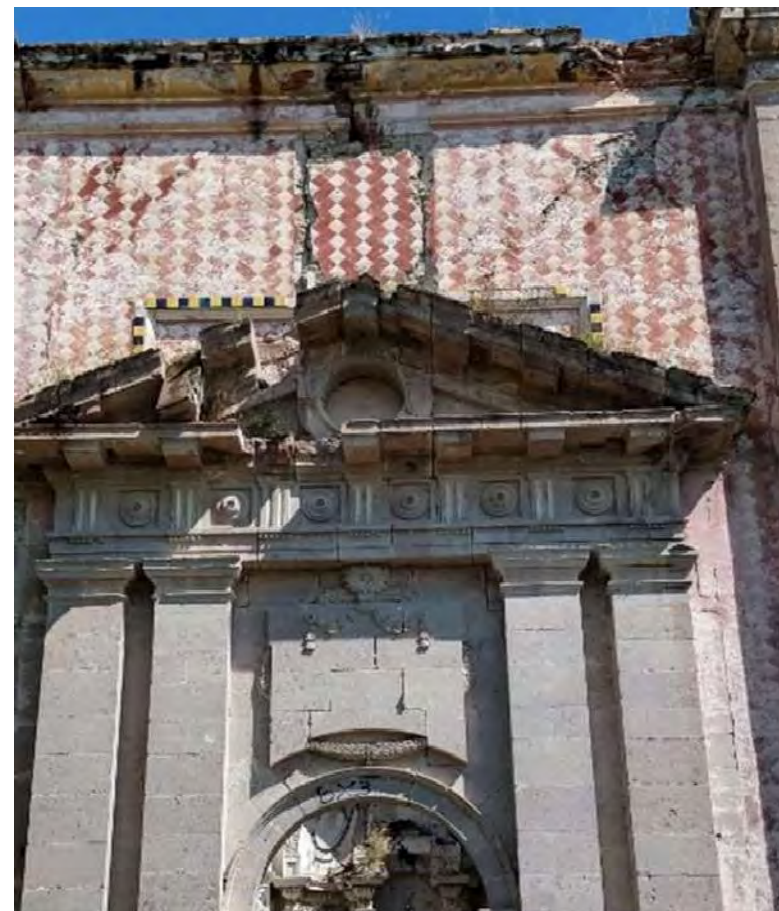
Muro con grietas multidireccionales desde portada principal hasta pretil
Templo de la Ex Hacienda de San Juan Raboso, Puebla, fachada principal.
Sánchez Paulino, 2018

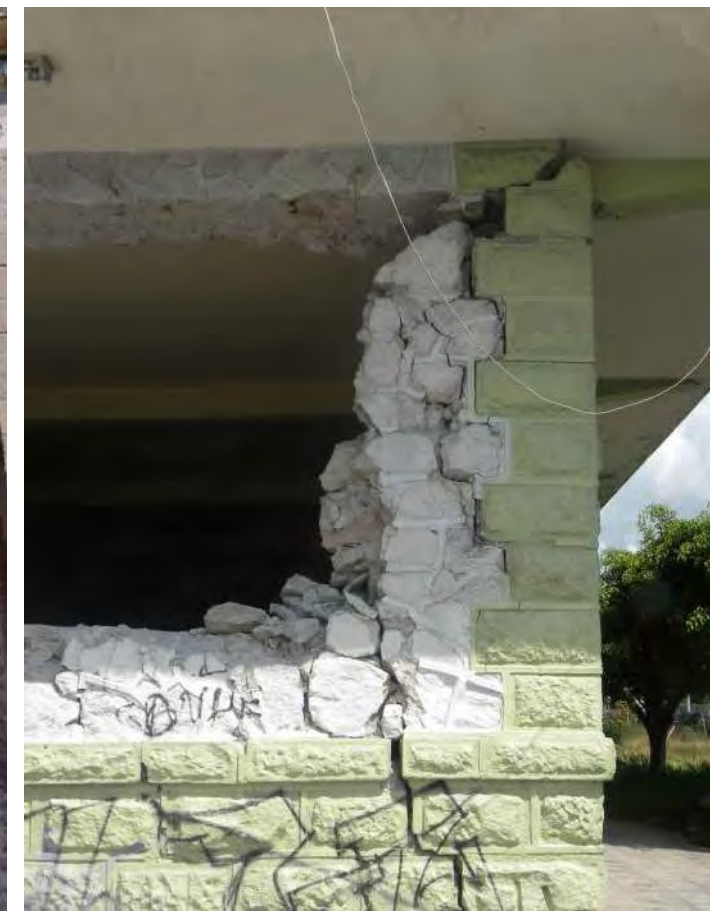
Colapso parcial y fracturas en muro de piedra
Ex estación de ferrocarril de Izúcar de Matamoros
Sánchez Paulino, 2018

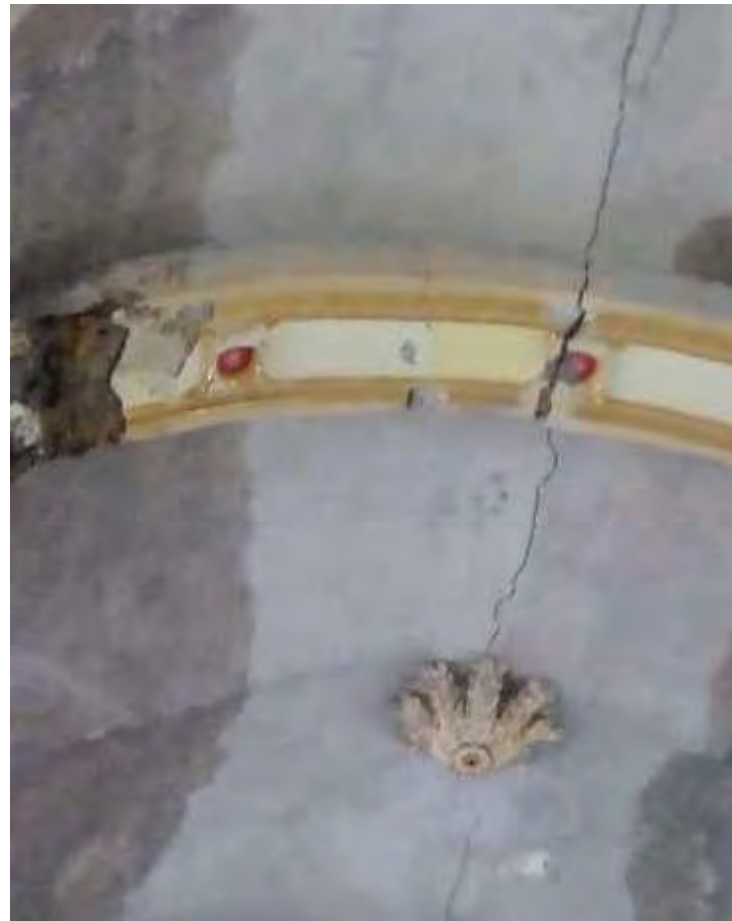
Grietas en clave y tercios de arco fajón. Templo de Santo Tomás de Aquino, Tlapanalá, Puebla, interior de nave
Sánchez Paulino, 2018

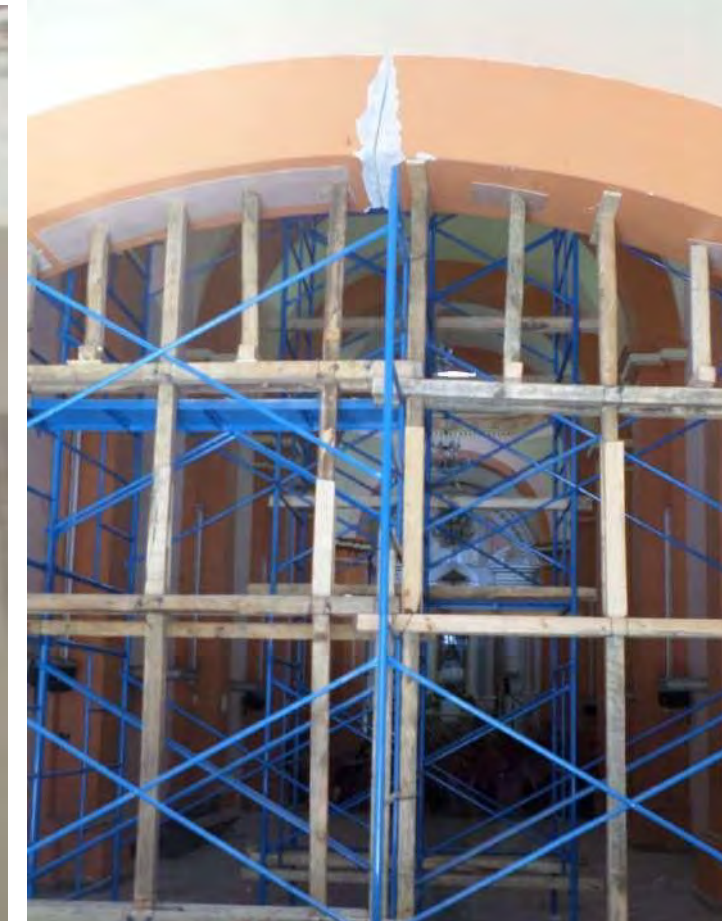
Agrietamiento en clave de arco en portada de acceso. Templo de Santa María Magdalena, Atoyatempán, Puebla.
Sánchez Paulino, 2018.

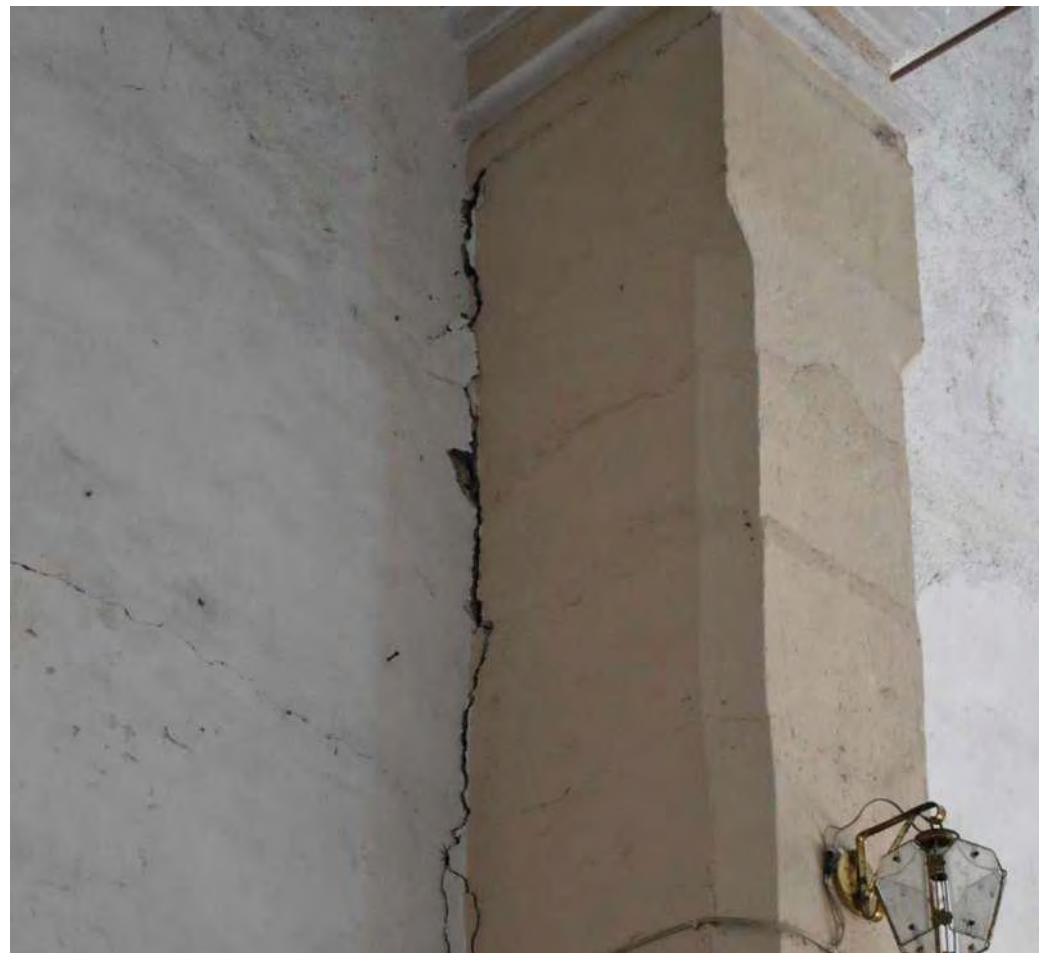
Una afectación muy común de las pilastras es la separación del elemento del muro adyacente
Archivo MAECPE, 2018

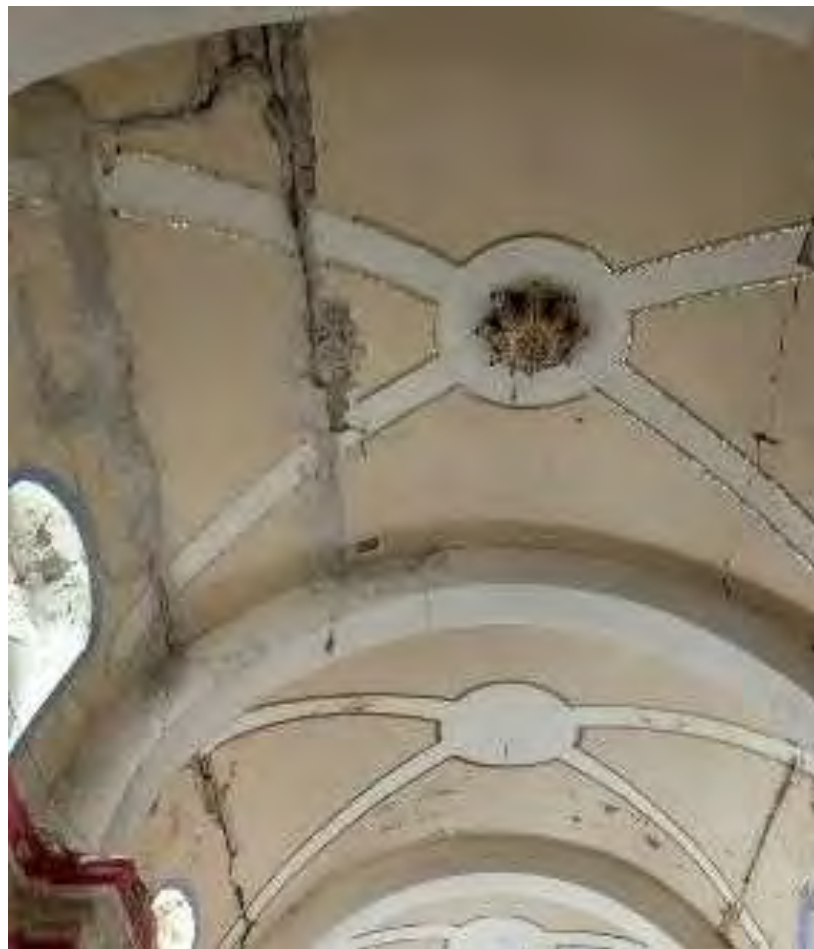
Grietas en bóveda de nave en el sentido longitudinal
Templo de San Pedro Yeloixtlahuacan, Puebla.
Sánchez Paulino, 2019

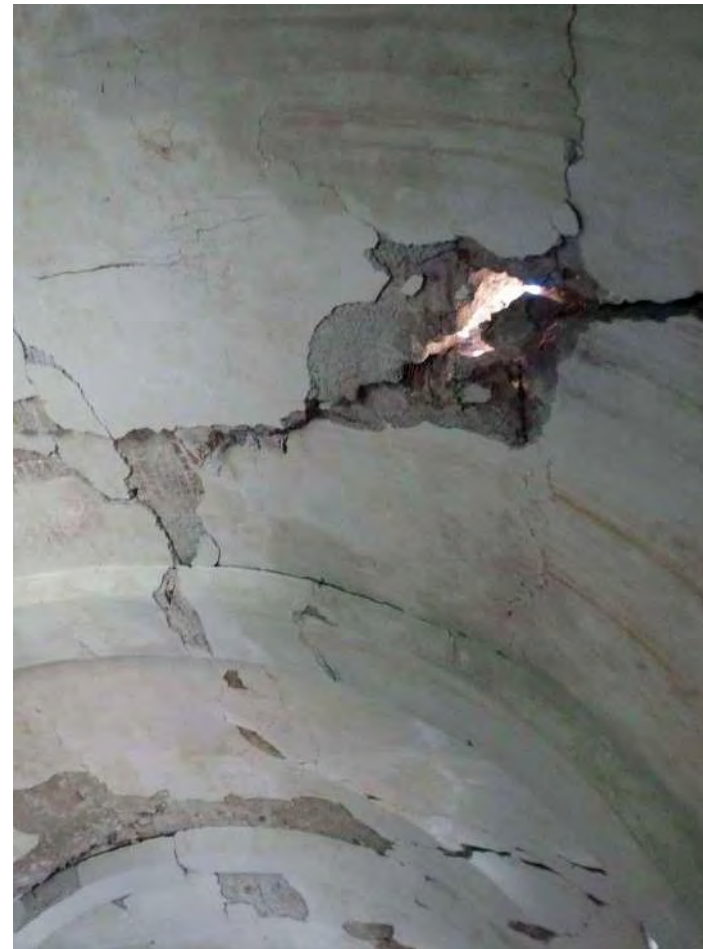
Fracturas y colapsos parciales en bóveda.
Archivo de la MAECPE, 2019

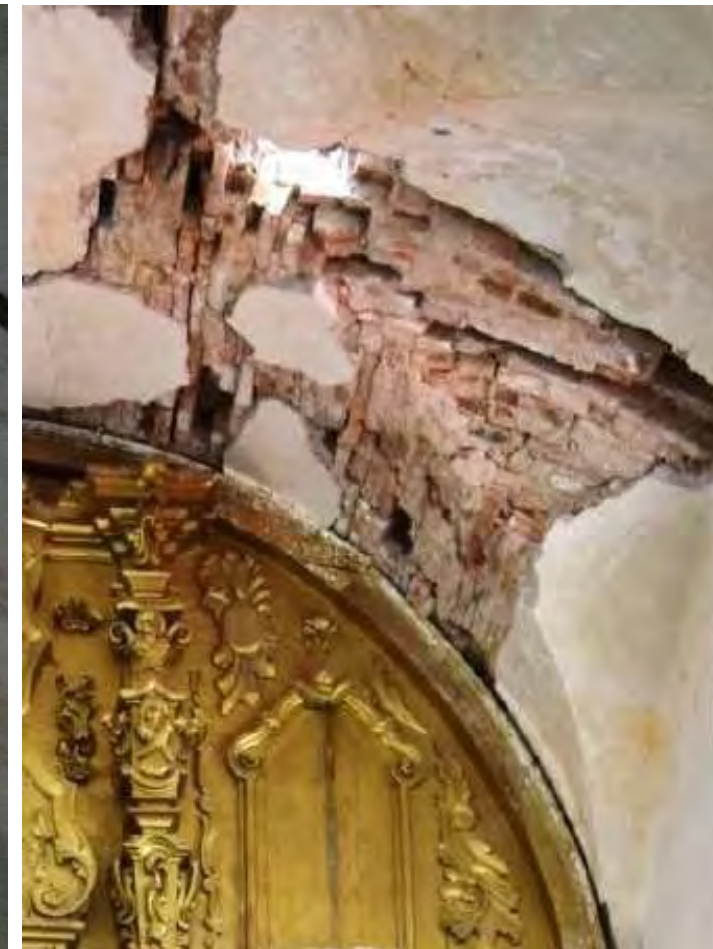
Fractura y desprendimiento de mampuestos en bóveda de ábside
Templo de San Felipe Apóstol, Xochiltepec, Puebla.
Archivo de la MACPE, 2019

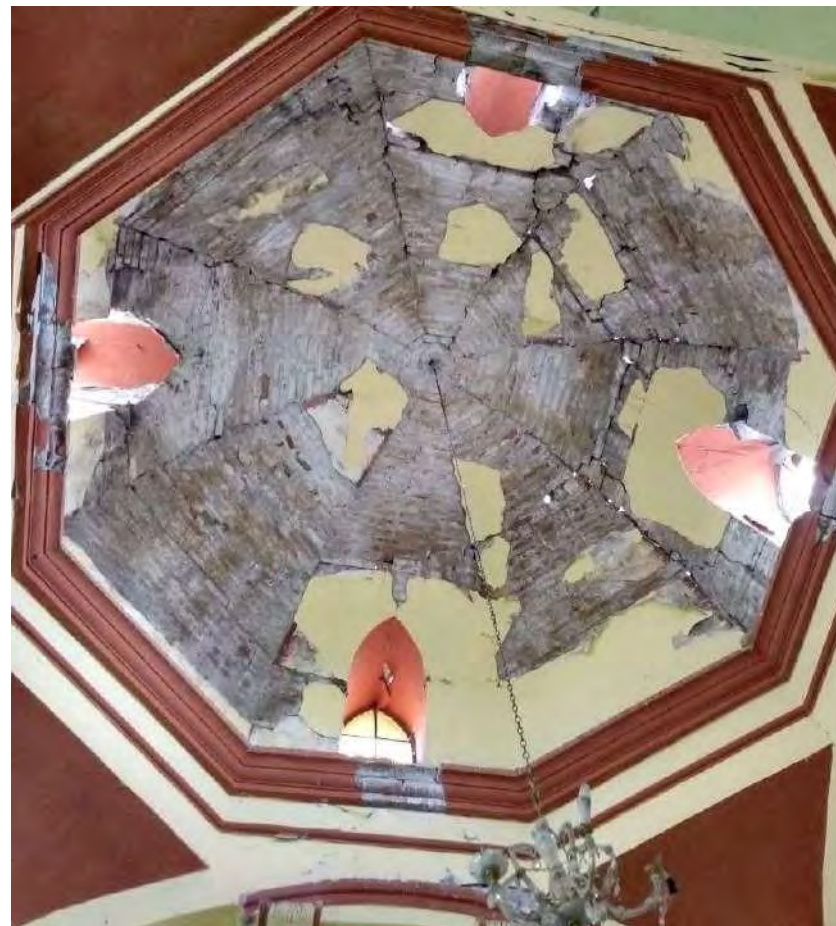
Cúpula octogonal de mampostería de ladrillo con grietas multidireccionales en sección media
Templo de San Mateo, Matzaco, Puebla.
Sánchez Paulino, 2019.

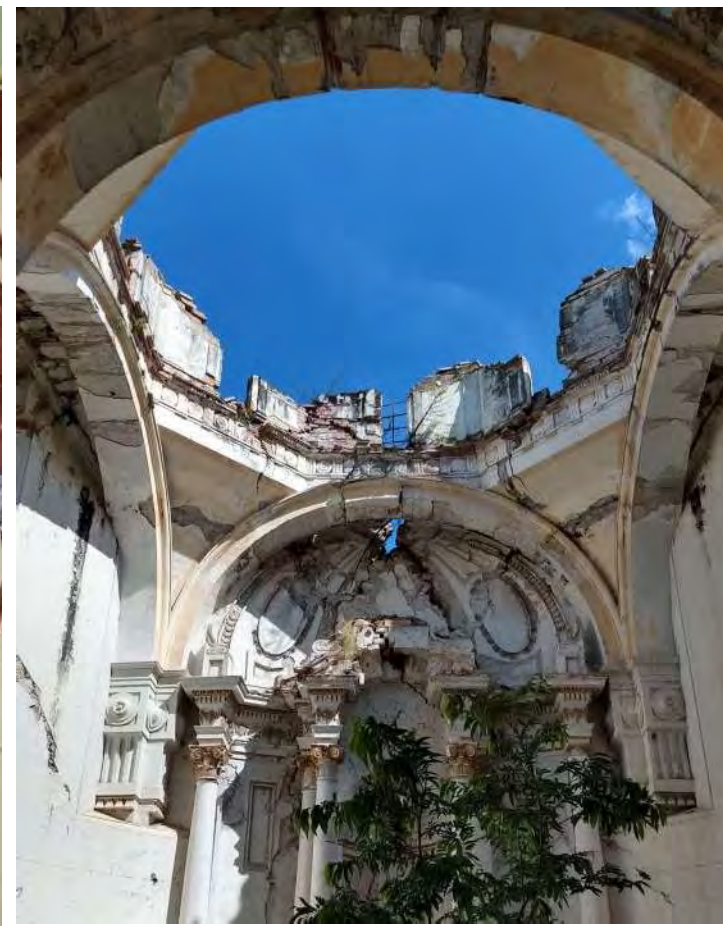
Ausencia de cúpula tras colapso
Ex hacienda de San Juan Raboso, Izúcar de Matamoros, Puebla.
Sánchez Paulino, 2017.

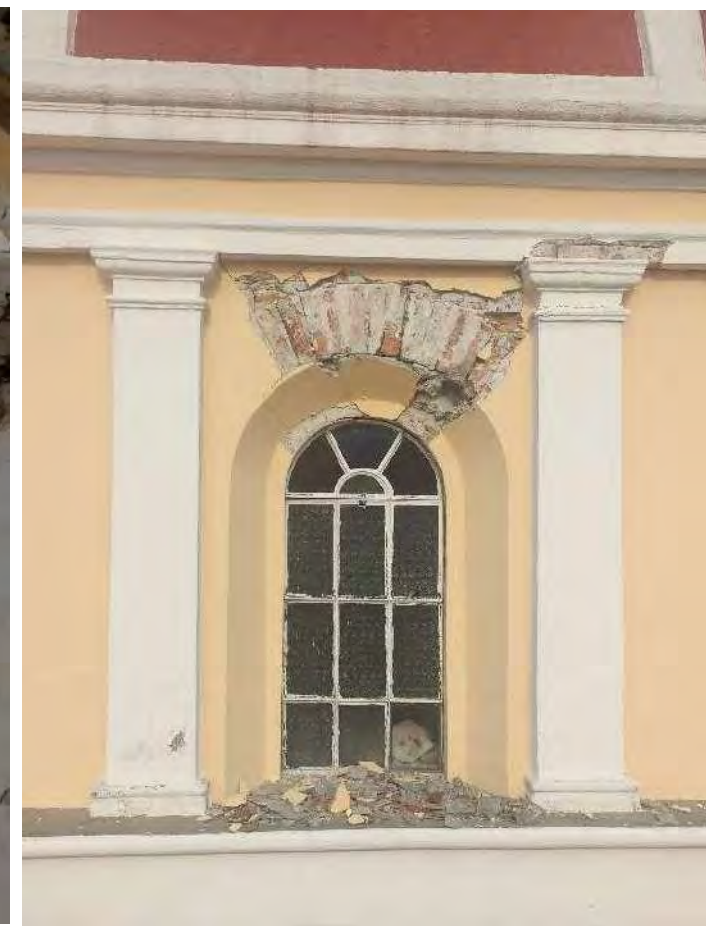
Cúpula con agrietamientos horizontales en tambor
Templo del Calvario, Izúcar de Matamoros, Puebla.
Sánchez Paulino, 2017.

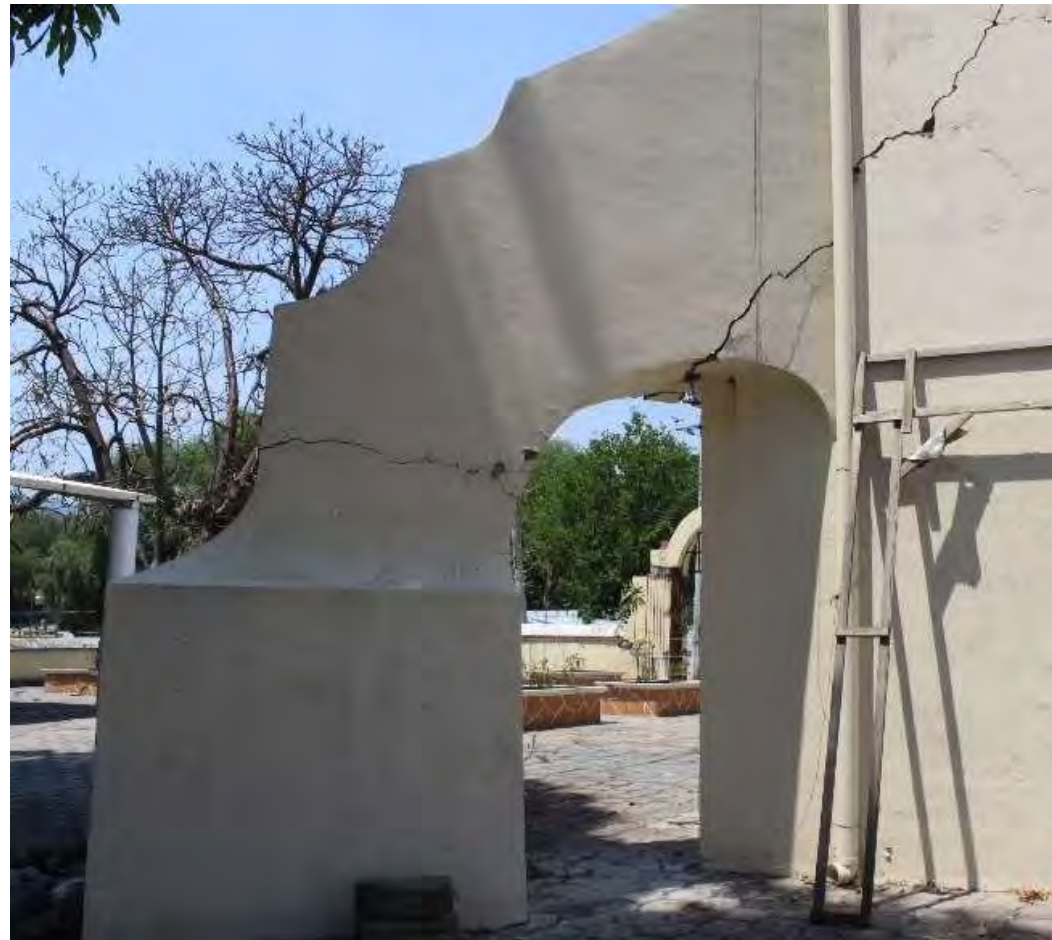
Agrietamientos en contrafuerte inclinado
Templo de Santo Domingo, Ayotlacha, Puebla.
Archivo del MAECPE, 2018.

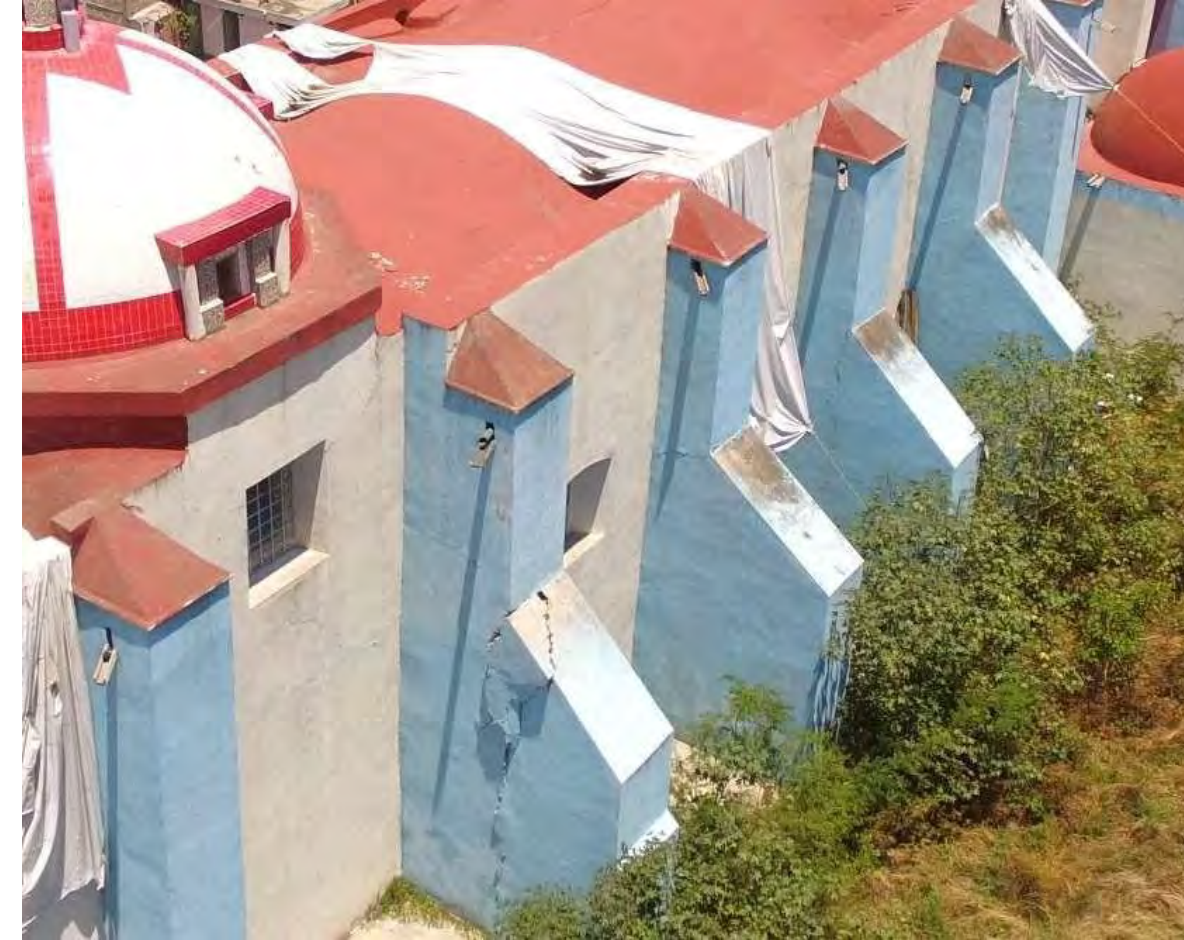
Contrafuerte con fracturas y agrietamientos
Templo de San Martín Caballero, Totoltepec, Puebla.
Archivo del MAECPE, 2018.

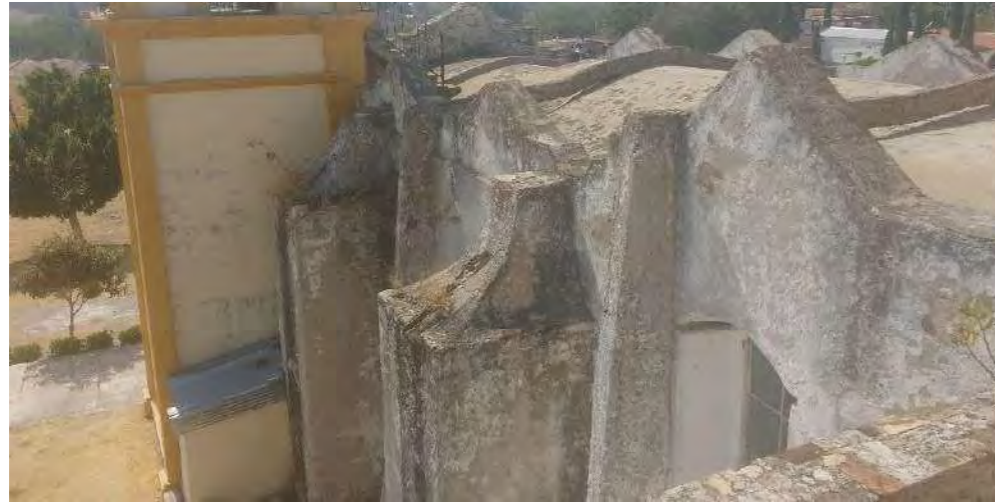
Imagen. 15. El concreto armado como solución en la restauración de monumentos históricos ha sido utilizado en numerosos ejemplos, en la imagen superior traveses y contrafuertes de concreto armado “abrazando” a modo de marcos rígidos la bóveda del templo de San Miguel Arcángel, Ixtlán, Puebla.

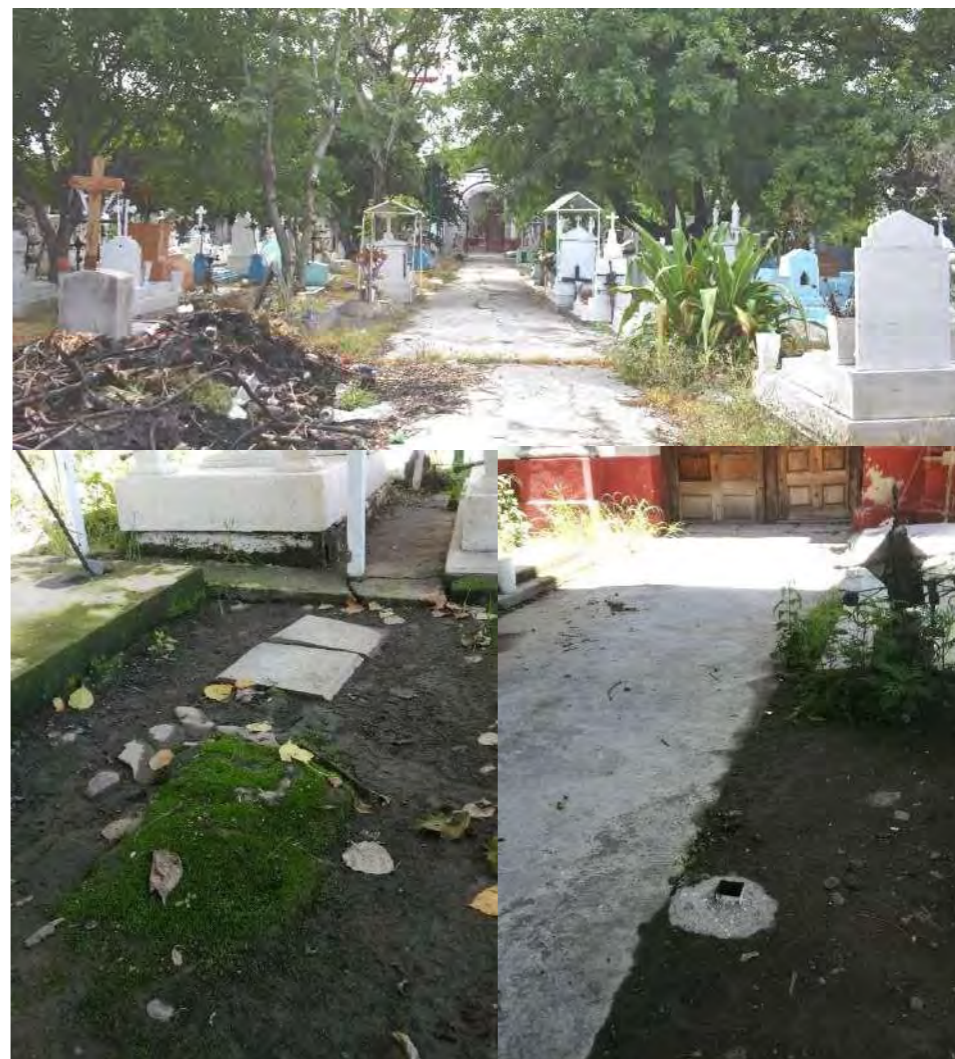
El ingreso por el acceso principal da a un pasillo de concreto que conduce en línea recta al acceso del templo. El atrio cumple la función de cementerio, aun cuando esta actividad de inhumar los muertos en los atrios fue restringida por Real Cédula de Carlos III en 1787 (Santonja, 1998). El cementerio tiene importancia histórica, y dos tumbas construidas en el siglo XIX tienen el reconocimiento como monumentos históricos, siendo parte del *Catálogo Nacional de Monumentos Históricos Inmuebles*, con las fichas número 211680010003 y 211680010004 respectivamente (ver imagen 10). Sin embargo, al realizar la búsqueda de estas tumbas en el panteón se notó que realmente ya no se encuentran de acuerdo a las indicaciones descritas en las fichas, se desconoce la ubicación actual de las tumbas, es posible que hayan sido reubicadas en otro lugar dentro del panteón, aunque también es muy probable que hayan sufrido algún siniestro o una destrucción intencionada. Sea cual sea la razón, es

una situación lamentable que pone en evidencia la falta de protección de los monumentos históricos, o en su caso la falta de control y respeto por la permanencia de los mismos.

Imagen. 17. Vista del pasillo que conduce al acceso del templo y área donde se encontraban las tumbas reconocidas como monumentos históricos, ubicadas próximas al templo, ahora ausentes.
Fuente: Sánchez Paulino, 2020.

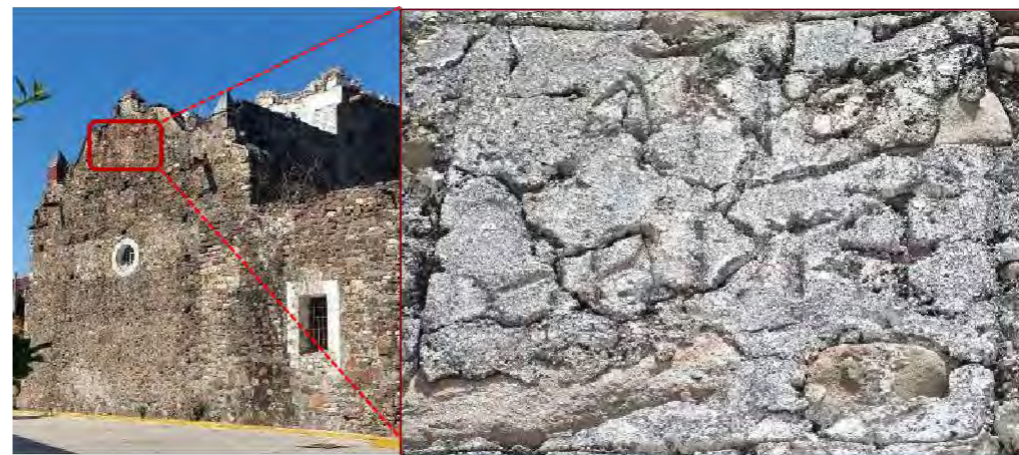
Imagen. 26. Inscripción hecha en una capa de mortero sobre la parte alta del muro de la fachada oriente, se encuentra en mal estado y es algo confusa la interpretación.

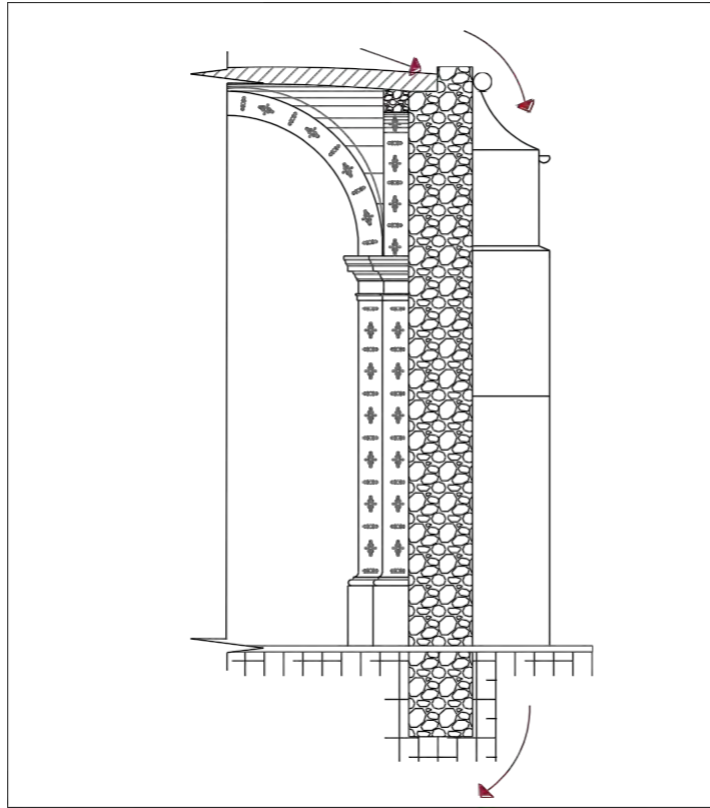
El problema radica principalmente en esta relación altura-espesor, si el espesor resulta insuficiente para soportar las fuerzas que ejercen los elementos que recaen sobre el muro, se generan afectaciones típicas en el muro como agrietamientos e incluso colapsos. La cimentación en esta situación cumple un factor fundamental para mantener la estabilidad del muro (ver figura 1).

Figura 1. Si las dimensiones del muro no logran una buena relación altura-espesor, se torna vulnerable ante los empujes ejercidos por los arcos y cubiertas
Fuente: Sánchez Paulino, 2019.

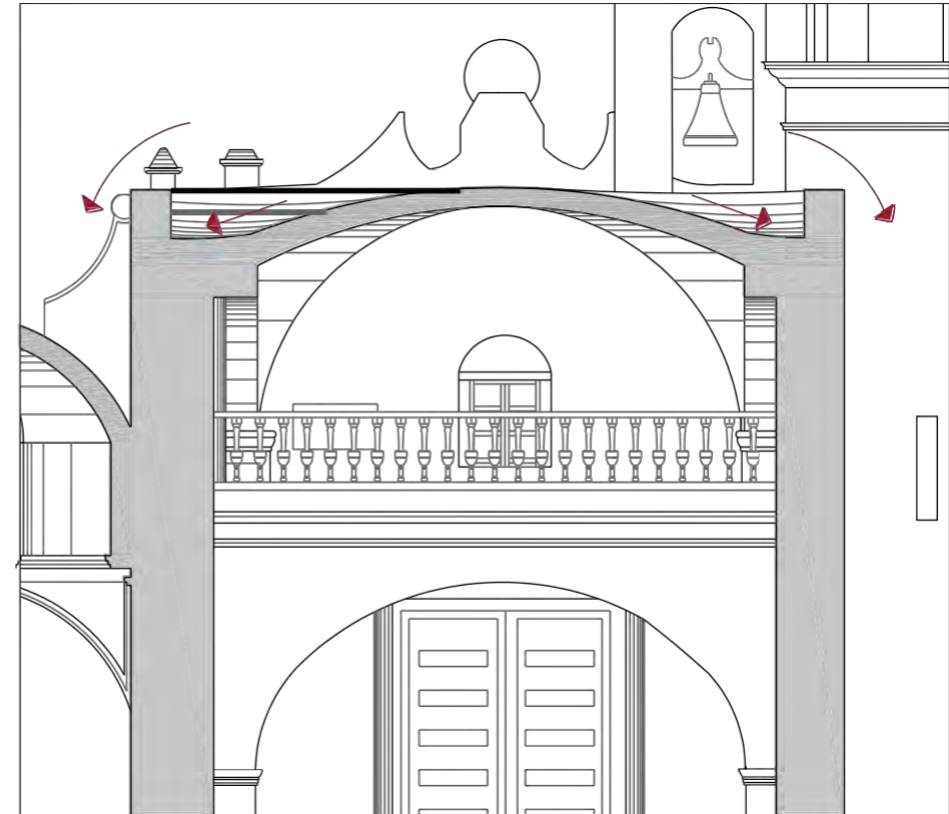
La bóveda también es un elemento constructivo vulnerable. La bóveda se apoya en los arcos fajones y estos transmiten las cargas a los muros, lo que crea empujes laterales, lo que llega a generar momentos de volteo (fig. 2). Es por este motivo que se requiere de contrafuertes para contener estos empujes y evitar que se produzca colapso. Cabe señalar que el inmueble religioso solo presenta contrafuertes en la fachada sur, mientras que en la fachada norte no, aunque los muros de los espacios anexos, hacen la función de contrafuerte, y ayuda a evitar el volteo de los muros laterales.

Figura 2. Las cargas de la cubierta abovedada generan empujes horizontales sobre los muros, que de no tener refuerzos provocaría el volteo
Fuente: Sánchez Paulino, 2019.

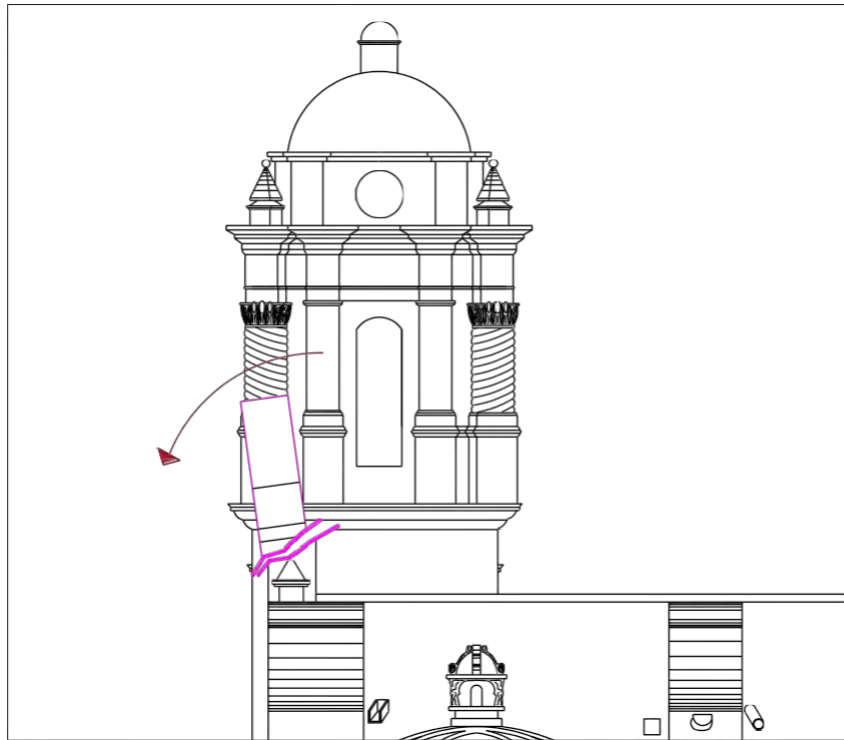
Otro factor de vulnerabilidad se presenta por el exterior, en el imahfronte, la altura del mismo le da mayor peso y probabilidad de volteo a este elemento arquitectónico. En ocasiones se desprende de la fachada a la que se encuentra unida (fig. 3).

Figura 3. La prolongación de la fachada (imafronte) por encima de la nave, deja vulnerable el remate al volteo y a su fractura
Fuente: Sánchez Paulino, 2019.

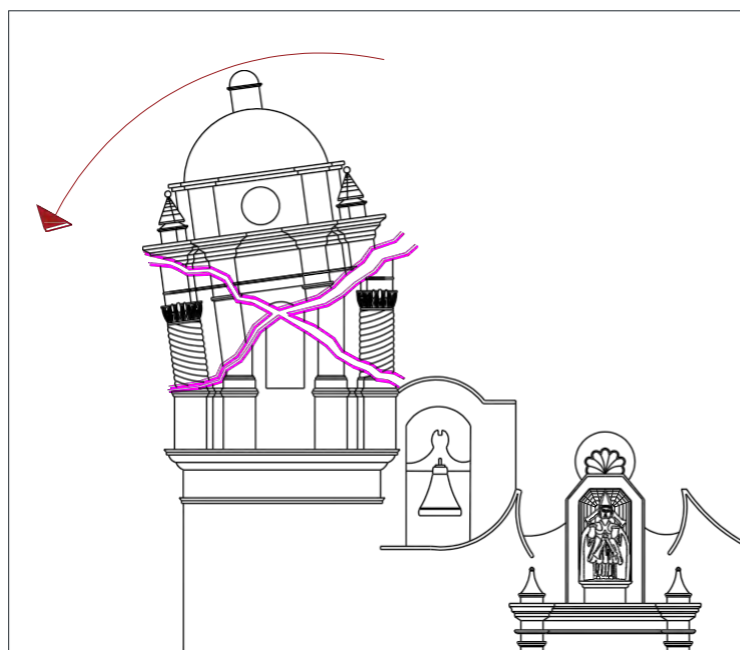
gran altura” (Meli, 2000, pág. 64). El templo de San Agustín Obispo, presenta una torre campanario al norte de la fachada principal, la cual sobresale de la bóveda del templo, casi 8.00 metros, lo que la hace una estructura débil ante el efecto de flexión, y es posible que sufra volteo, pues ante fuerzas laterales, la unión de la torre y la fachada se ven comprometidas (fig. 5), presentando fisuras, grietas o fracturas, observando separación completa de elementos.

Aunque este efecto es menos crítico, debido a que el campanario por su área de sección no es tan esbelto, las fallas por cortante sí son importantes y deben ser consideradas, ya que al presentar vanos en el segundo y tercer cuerpo; estas aberturas le restan resistencia ante movimientos laterales, lo que provoca que la sección sea débil por la disminución del espesor del muro, generando comúnmente falla por cortante en esta área.

Figura 5. La torre es un elemento que por sus características constructivas resulta ser muy esbelto y susceptible a sufrir volteo por movimientos laterales (vista frontal)

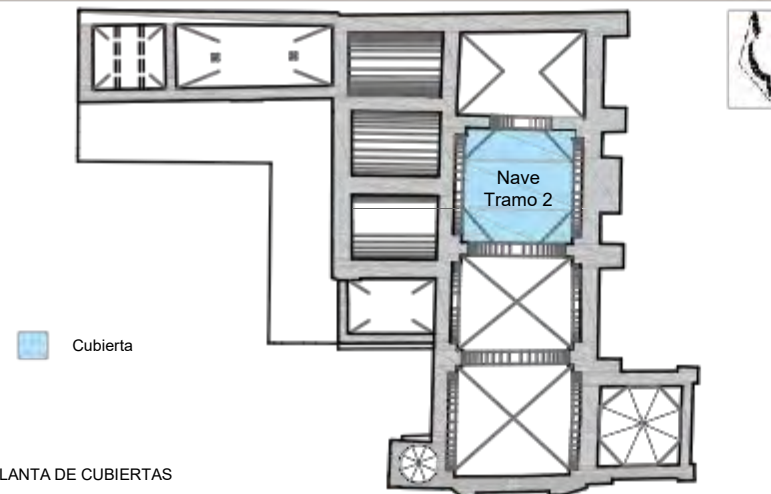
- ❖ Cúpula octogonal (actualmente inexistente debido a colapso)
- ❖ Se apoya en sus ocho lados sobre arcos fajones, arcos formeros y pechinas entre estos

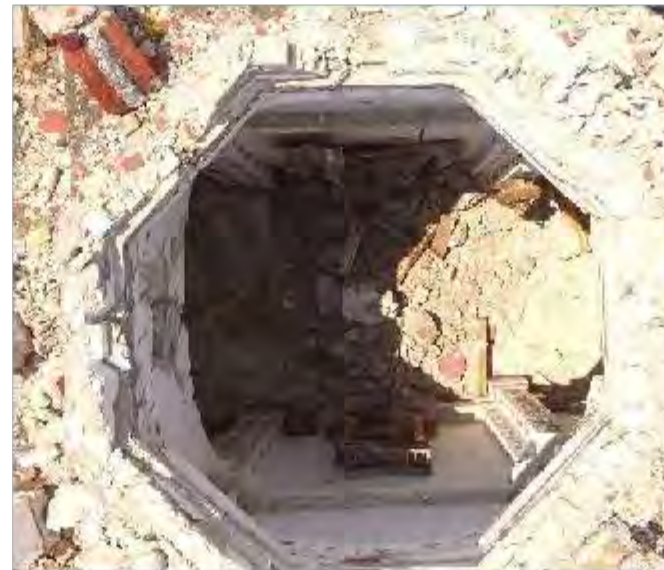
Imagen 1: Vista exterior del área donde se encontraba la cúpula en Nave tramo 2

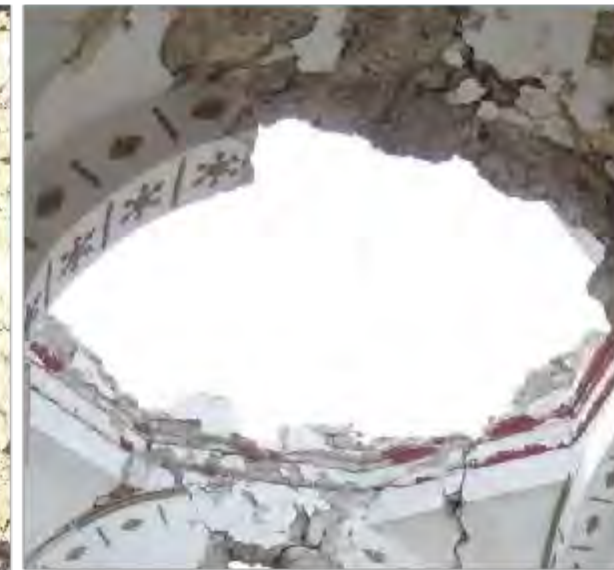
Imagen 2: Vista interior del área donde se encontraba la cúpula en Nave tramo 2

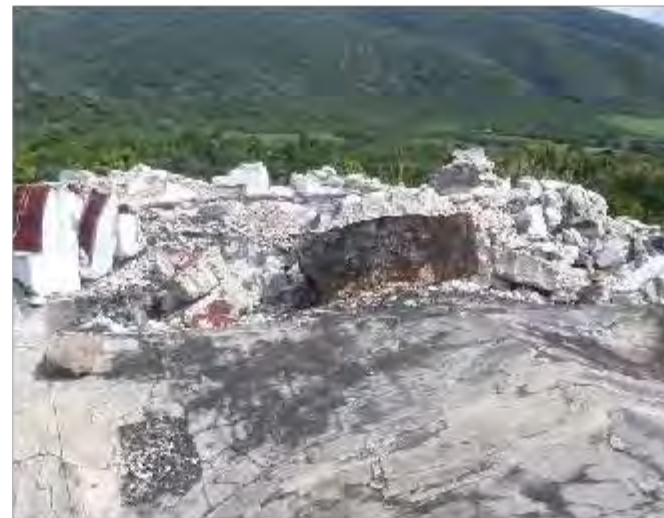
Imagen 3: Vista por el exterior, se aprecia el escombros resultante del colapso de cúpula

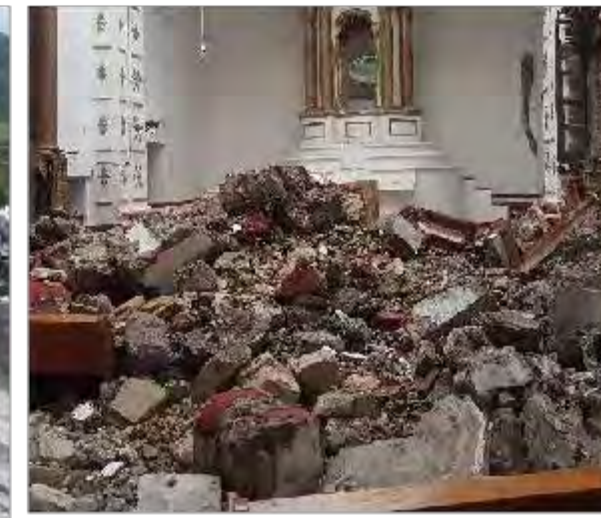
Imagen 4: Escombros resultado del colapso de cúpula depositado al interior del templo

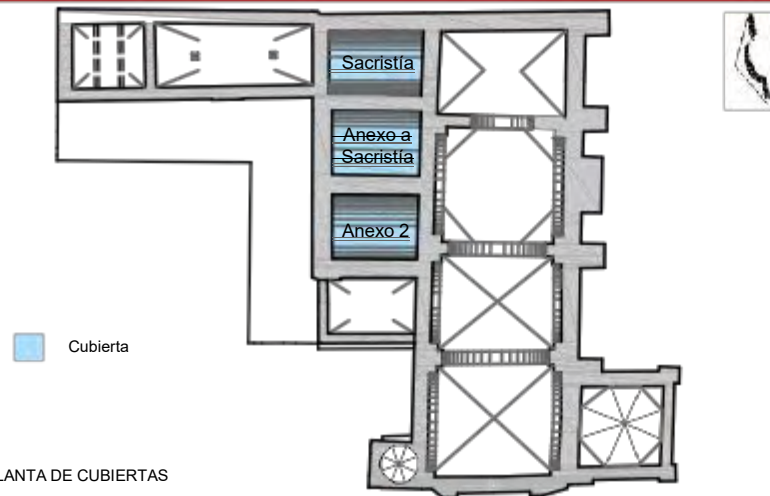
- ❖ Bóvedas de cañón corrido
- ❖ Se apoyan sobre muros de mampostería
- ❖ Se les añadió concreto en el exterior, eliminando la curvatura de la bóveda para tener un terminado plano
