Técnicas Empleadas en la Intervención de 1999 en el Templo de San Agustín Obispo, Tepexco, Puebla, su Eficiencia en el Sismo del 19 de Septiembre de 2017 y Proyecto de Intervención

Benemérita Universidad Autónoma de Puebla

Maestría en Arquitectura con Especialidad en Conservación del Patrimonio Edificado

Diciembre 2020

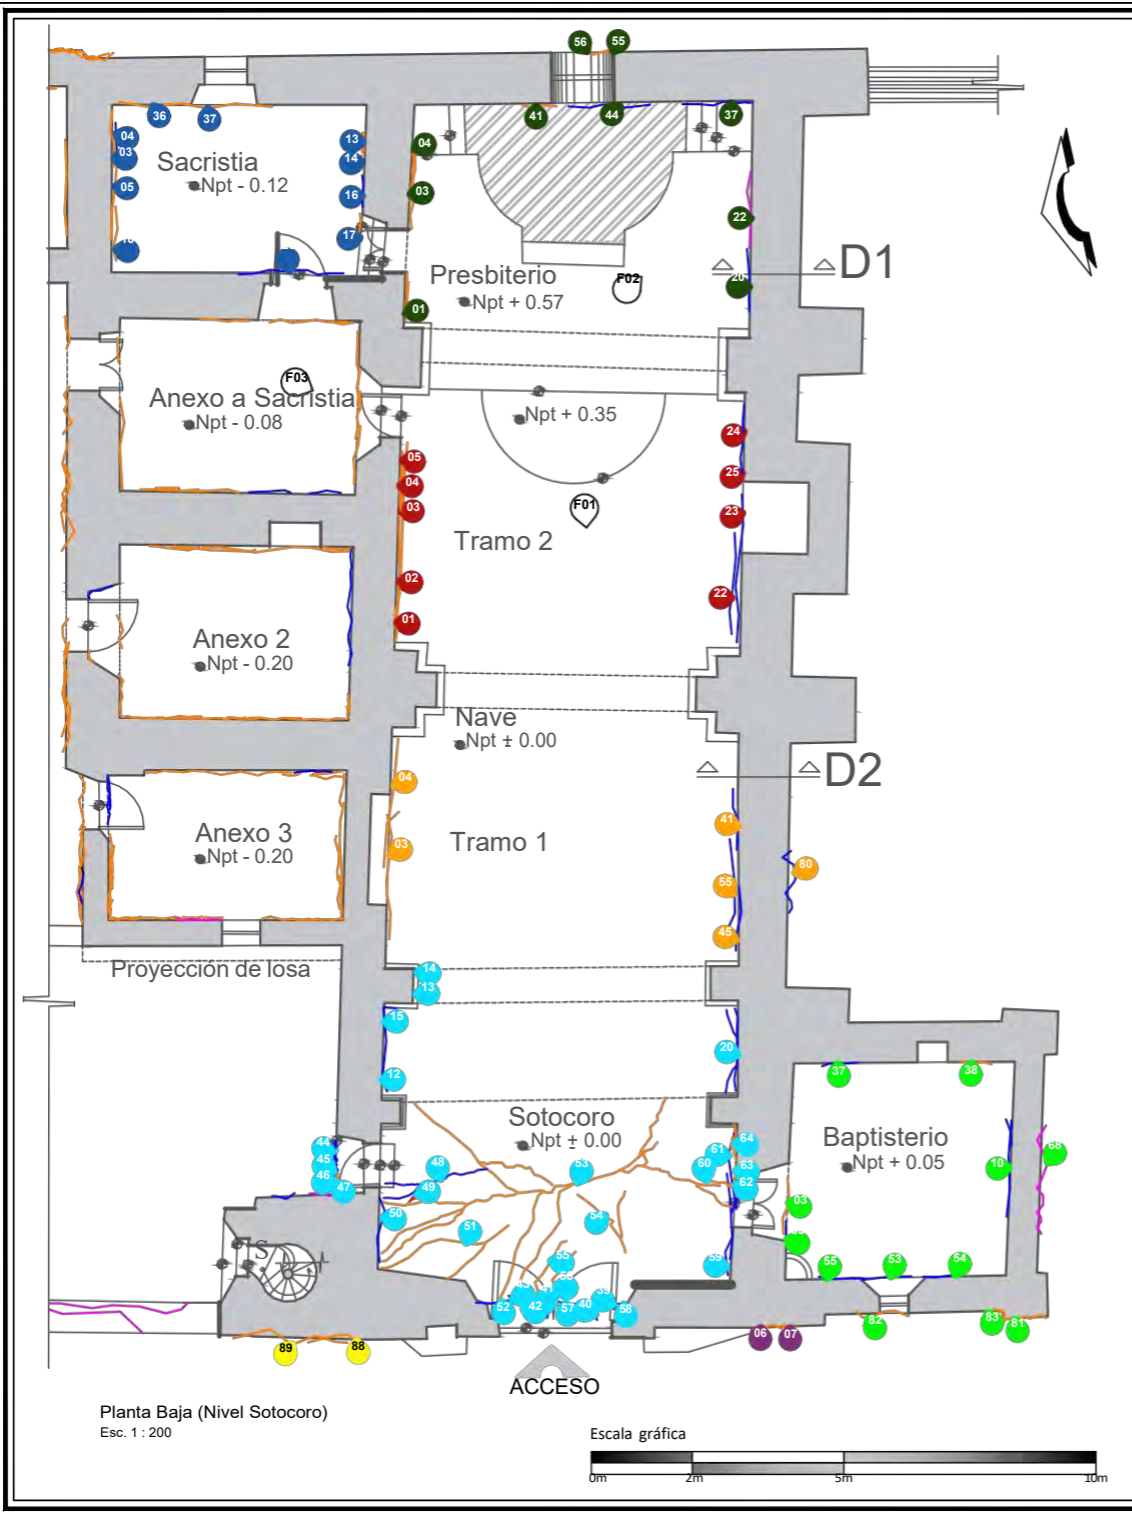
Planta Baja (Nivel Sotocoro)
 Esc. 1 : 200

17	ST-Mni-gr	Grieta en muro interior norte de h=2.76 m hasta h=2.87 m
18	ST-Fni-gr	Grieta en fuste de pilastra interior nororiental de h=2.40 m hasta h=2.87 m
19	ST-Pni-gr	Grieta en fuste de pilastra interior nororiental de h=2.92 m
20	ST-Mni-gr	Grieta en muro interior norte de h=2.35 m hasta h=5.93 m
21	ST-Mni-gr	Grieta multidireccional en muro interior sur de h=0.86 m hasta h=3.68 m
22	ST-Mni-gr	Grieta en muro interior poniente de h=4.08 m hasta h=4.78 m
23	ST-Mni-gr	Grieta en muro interior poniente de h=4.08 m hasta h=4.78 m
24	ST-Mni-gr	Grieta en muro interior poniente de h=4.08 m hasta h=4.78 m
25	ST-Mni-gr	Grieta en muro interior poniente de h=4.08 m hasta h=4.78 m
26	ST-Mni-gr	Grieta en muro interior poniente de h=4.08 m hasta h=4.78 m
27	ST-Mni-gr	Grieta en muro exterior norte de h=1.72 m hasta h=2.23 m
28	ST-Mni-gr	Grieta multidireccional en muro exterior norte de h=1.72 m hasta h=2.62 m
29	ST-Mni-gr	Fisura en muro exterior norte de h=1.72 m hasta h=2.13 m

30	ST-Mni-gr	Fisura en muro exterior norte de h=1.72 m hasta h=1.17 m
31	ST-B_i-gr	Grieta multidireccional en intradós de bóveda de h=4.78 m
32	ST-B_i-gr	Desprendimiento de aplando en intradós de bóveda de h=4.78 m
33	ST-B_i-gr	Grieta en intradós de bóveda de h=4.78 m
34	ST-B_i-gr	Fisura multidireccional en intradós de bóveda de h=4.78 m
35	ST-B_i-gr	Grieta en intradós de bóveda de h=4.78 m
36	ST-B_i-gr	Fisura multidireccional en intradós de bóveda de h=4.78 m
37	ST-B_i-gr	Fisura en intradós de bóveda de h=4.78 m
38	ST-B_i-gr	Grieta en intradós de bóveda de h=4.78 m
39	ST-B_i-gr	Grieta multidireccional en intradós de bóveda de h=4.78 m
40	ST-B_i-gr	Fisura en intradós de bóveda de h=4.78 m
41	ST-B_i-gr	Grieta en intradós de bóveda de h=4.78 m
42	ST-B_i-gr	Fisura en intradós de bóveda de h=4.78 m
43	ST-B_i-gr	Fisura en intradós de bóveda de h=4.78 m
44	ST-B_i-gr	Fisura multidireccional en intradós de bóveda de h=4.78 m

45	ST-B_i-gr	Fisura en muro interior norte de h=2.45 m hasta h=3.41 m
46	N1-Mni-gr	Fisura multidireccional en muro interior norte de h=1.43 m hasta h=3.45 m
47	N1-Mni-gr	Grieta multidireccional en muro interior sur de h=0.15 m hasta h=0.81 m
48	N1-Mni-gr	Grieta en muro interior sur de h=1.15 m
49	N1-Mni-gr	Grieta multidireccional en muro interior sur de h=0.80 m hasta h=5.70 m
50	N1-Mni-gr	Grieta en muro interior sur de h=0.34 m hasta h=5.70 m
51	N1-Mni-gr	Grieta en muro exterior sur de h=0.00 m hasta h=3.10 m
52	N2-Mni-gr	Fisura multidireccional en muro interior norte de h=1.42 m hasta h=5.70 m
53	N2-Mni-gr	Fisura en muro interior norte de h=0.47 m hasta h=5.34 m
54	N2-Mni-gr	Fisura en muro interior norte de h=1.74 m hasta h=2.76 m
55	N2-Mni-gr	Fisura en muro interior norte de h=3.14 m hasta h=3.75 m
56	N2-Mni-gr	Fisura en muro interior norte de h=3.10 m hasta h=3.61 m
57	N2-Mni-gr	Grieta multidireccional en muro interior norte de h=1.15 m hasta h=2.26 m

58	N2-Mni-gr	Grieta en muro interior norte de h=2.84 m hasta h=5.70 m
59	N2-Mni-gr	Grieta en molduras superiores de muro interior norte de h=5.70 m hasta h=6.43 m
60	N2-Mni-gr	Grieta en muro interior sur de h=0.43 m hasta h=8.22 m
61	PR-Mni-gr	Fisura multidireccional en muro interior norte de h=1.77 m hasta h=3.90 m
62	PR-Mni-gr	Fisura multidireccional en muro interior norte de h=1.77 m hasta h=3.20 m
63	PR-Mni-gr	Fisura multidireccional en muro interior norte de h=2.06 m hasta h=3.60 m
64	PR-Mni-gr	Grieta en muro interior sur de h=2.54 m hasta h=9.70 m
65	PR-Mni-gr	Fisura en muro interior sur de h=2.30 m hasta h=2.70 m
66	PR-Mni-gr	Fisura en muro interior oriente de h=1.42 m hasta h=4.92 m
67	PR-Mni-gr	Fisura multidireccional en muro interior oriente de h=6.05 m hasta h=6.95 m
68	PR-Mni-gr	Grieta en muro interior oriente de h=6.23 m hasta h=6.99 m
69	PR-Mni-gr	Fisura en muro exterior oriente de h=5.15 m hasta h=5.35 m

70	PR-Mni-gr	Fisura en muro exterior oriente de h=5.15 m hasta h=5.35 m
71	SC-Mni-gr	Fisura en muro interior norte de h=0.00 m hasta h=1.06 m
72	SC-Mni-gr	Fisura en muro interior norte de h=0.00 m hasta h=1.39 m
73	SC-Mni-gr	Grieta en muro interior norte de h=0.00 m hasta h=1.97 m
74	SC-Mni-gr	Fisura en muro interior norte de h=1.47 m hasta h=1.76 m
75	SC-Mni-gr	Fisura en muro interior sur de h=0.89 m hasta h=2.26 m
76	SC-Mni-gr	Fisura en muro interior sur de h=0.47 m hasta h=2.29 m
77	SC-Mni-gr	Grieta en muro interior sur de h=0.23 m hasta h=1.59 m
78	SC-Mni-gr	Grieta en muro interior sur de h=0.88 m hasta h=2.32 m
79	SC-Mni-gr	Fisura en muro interior sur de h=1.94 m hasta h=2.52 m
80	SC-Mni-gr	Grieta en muro interior poniente de h=2.65 m hasta h=2.93 m
81	SC-Mni-gr	Fisura en intradós de bóveda de h=2.72 m hasta h=3.38 m
82	SC-Mni-gr	Fisura en intradós de bóveda de h=2.87 m hasta h=3.67 m
83	BA-Mni-gr	Fisura multidireccional en muro interior norte de h=1.72 m hasta h=2.97 m

84	BA-Mni-gr	Grieta multidireccional en muro interior norte de h=2.56 m hasta h=4.08 m
85	BA-Mni-gr	Grieta en muro interior sur de h=0.00 m hasta h=3.98 m
86	BA-Mni-gr	Fisura en muro interior oriente de h=0.78 m hasta h=2.74 m
87	BA-Mni-gr	Fisura multidireccional en muro interior oriente de h=1.38 m hasta h=3.98 m
88	BA-Mni-gr	Grieta en muro interior poniente de h=0.00 m hasta h=1.11 m
89	BA-Mni-gr	Grieta en muro interior poniente de h=0.85 m hasta h=1.65 m
90	BA-Mni-gr	Fisura multidireccional en muro exterior sur de h=0.38 m hasta h=3.77 m
91	BA-Mni-gr	Fisura multidireccional en muro exterior poniente de h=1.57 m hasta h=5.31 m
92	BA-Mni-gr	Fisura multidireccional en muro exterior poniente de h=2.99 m hasta h=3.90 m
93	BA-Mni-gr	Fisura multidireccional en muro exterior poniente de h=3.47 m hasta h=5.00 m
94	FP	Fachada Principal
95	FP-Mni-gr	Fisura multidireccional en muro exterior poniente de h=1.71 m hasta h=2.08 m

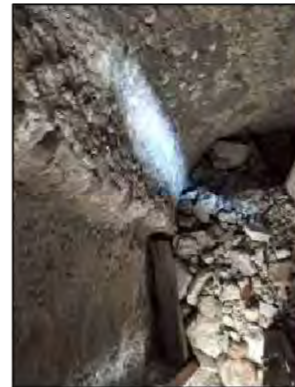
F01. Interior de escalinata de acceso, de patio a coro

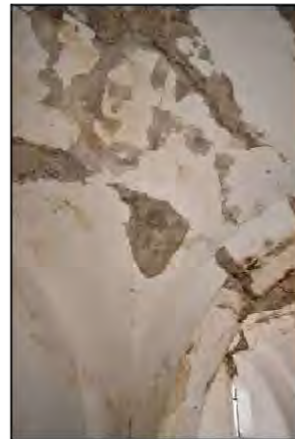
F02. Intradós de bóveda en coro, y arco de coro

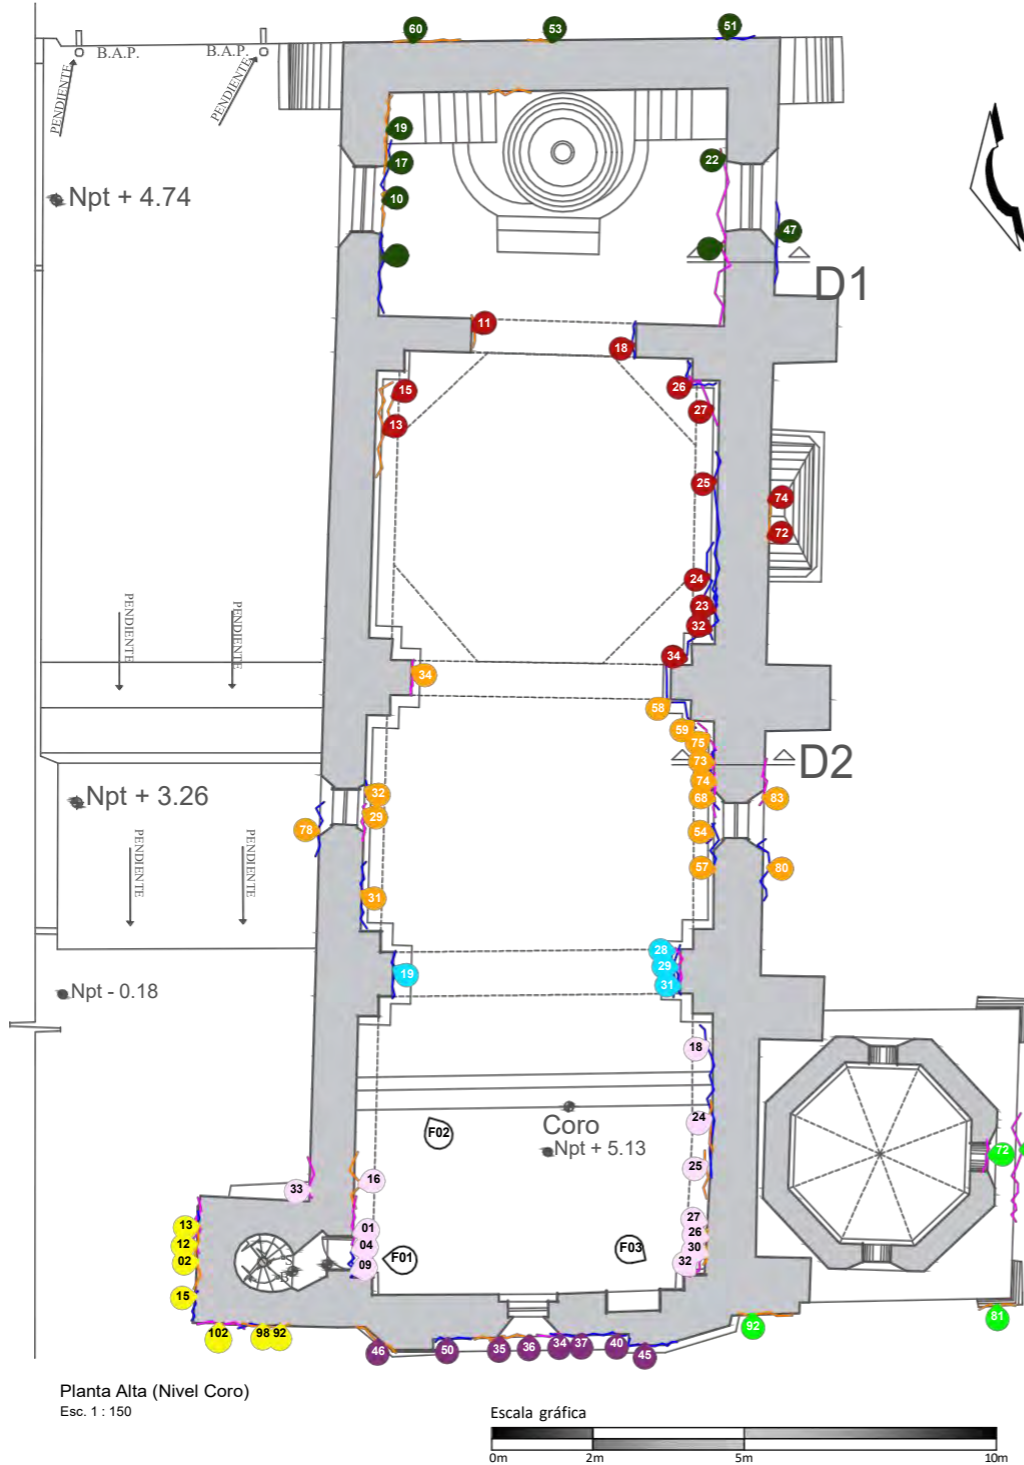
Planta Alta (Nivel Coro)
Esc. 1: 150

57	Sotocoro	
18	ST-Ani-da	Desprendimiento de aplastado en intradós de arco fajón norte de h=8.39 m hasta h=8.30 m
17	ST-Asi-da	Desprendimiento de aplastados en intradós de arco fajón suroriente de h=8.03 m hasta h=8.00 m
28	ST-Asi-gr	Grieta en intradós de arco fajón suroriente a h=7.61 m
40	ST-Asi-gr	Grieta en intradós de arco fajón suroriente a h=8.30 m
N2	Nave (Tramo 1)	
29	N1-Ani-fr	Fractura en intradós de arco formero norte de h=8.75 m hasta h=9.15 m
31	N1-B_i-gr	Grieta en intradós de bóveda de h= hasta h=8.86 m hasta h=9.15 m
32	N1-Mni-gr	Grieta en muro interior norte de h=6.43 m hasta h=6.96 m
34	N1-Ani-fr	Fractura en intradós de arco fajón nororiente a h=8.29 m
48	N1-Msi-gr	Grieta en muro interior sur de h=6.65 m hasta h=6.96 m
50	N1-Msi-gr	Grieta en muro interior sur de h=6.43 m hasta h=7.23 m
58	N1-Asi-gr	Grieta en intradós de arco fajón suroriente a h=8.03 m
59	N1-B_i-gr	Grieta en intradós de bóveda de h=7.90 m hasta h=8.41 m

68	N1-Msi-gr	Grieta en muro interior sur de h=8.18 m hasta h=8.75 m
72	N1-Msi-gr	Grieta en muro interior sur de h=8.18 m hasta h=8.43 m
74	N1-Asi-fr	Fractura en intradós de arco formero sur de h=8.54 m hasta h=8.67 m
75	N1-B_i-fr	Fractura en intradós de bóveda suroriente de h=8.54 m hasta h=8.67 m
78	N1-Mne-gr	Grieta en muro exterior norte de h=5.23 m hasta h=6.29 m
80	N1-Mse-gr	Grieta en muro exterior sur de h=0.00 m hasta h=7.10 m
88	N1-Mse-fr	Fractura en muro exterior sur de h=8.89 m hasta h=9.99 m
N2	Nave (Tramo 2)	
11	N2-Ani-fi	Fisura en arranque de intradós de arco fajón nororiente a h=8.20 m
13	N2-Mni-fi	Fisura en muro interior norte de h=6.40 m hasta h=6.92 m
15	N2-Mni-fi	Fisura en muro interior norte de h=6.05 m hasta h=8.61 m
18	N2-Asi-gr	Grieta en arco fajón suroriente a h=6.56 m
23	N2-Msi-gr	Grieta en muro interior norte de h=2.84 m hasta h=5.70 m
24	N2-Usi-gr	Grieta en molduras superiores de muro interior norte de h=5.70 m hasta h=6.43 m

25	N2-Msi-gr	Grieta en muro interior sur de h=6.43 m hasta h=8.22 m
26	N2-Hsi-gr	Grieta en pechina interior suroriente de h=6.28 m hasta h=8.09 m
27	N2-Hsi-fr	Fractura en pechina interior suroriente de h=7.04 m hasta h=8.80 m
32	N2-Hsi-gr	Grieta en pechina interior surponiente de h=8.73 m hasta h=9.15 m
34	N2-Hsi-gr	Grieta en pechina interior surponiente de h=8.00 m hasta h=8.59 m
72	N2-Mse-fi	Fisura presente en muro exterior sur de h=7.11 m hasta h=8.27 m
74	N2-Mse-fi	Fisura multidireccional en muro exterior sur de h=8.56 m hasta h=10.12 m
PR	Presbiterio	
10	PR-Mni-fi	Fisura en muro interior norte de h=5.40 m hasta h=6.20 m
13	PR-Mni-gr	Grieta en muro interior norte de h=5.33 m hasta h=5.84 m
17	PR-Bni-gr	Grieta en intradós de bóveda de h=5.93 m hasta h=6.86 m
19	PR-Bni-fi	Fisura en intradós de bóveda de h=6.69 m hasta h=6.90 m
22	PR-Msi-fr	Fractura en muro interior sur de h=2.30 m hasta h=3.70 m
31	PR-Msi-fr	Fractura en muro interior sur de h=5.40 m hasta h=6.31 m

47	PR-Mse-gr	Grieta en muro exterior sur de h=6.80 m hasta h=8.01 m
51	PR-Moe-gr	Grieta en muro exterior oriente de h=6.21 m hasta h=7.94 m
53	PR-Moe-fi	Fisura en muro exterior oriente de h=7.96 m hasta h=9.18 m
60	PR-Moe-fi	Fisura multidireccional en muro exterior oriente de h=4.52 m hasta h=7.51 m
CO	Coro	
01	CO-Mni-fr	Fractura multidireccional en muro interior norte de h=0.23 m hasta h=3.37 m
04	CO-Mni-gr	Grieta en muro interior norte de h=1.95 m hasta h=3.01 m
09	CO-Bni-da	Desprendimiento de aplastado en intradós de bóveda de h=3.06 m hasta h=3.81 m
16	CO-Mni-fi	Fisura multidireccional en muro interior norte de h=2.16 m hasta h=3.36 m
18	CO-Bsi-gr	Grieta en intradós de bóveda de h=7.23 m hasta h=8.89 m
24	CO-Msi-fi	Fisura multidireccional en muro interior sur de h=40.25 m hasta h=3.41 m
25	CO-Msi-fi	Fisura multidireccional en muro interior sur de h=1.31 m hasta h=2.44 m
26	CO-Msi-fi	Fisura en muro interior sur de h=0.78 m hasta h=3.11 m

27	CO-Asi-gr	Grieta en arco formero interior surponiente a h=3.71 m
30	CO-Asi-fi	Fisura en arco formero interior de h=2.84 m hasta h=3.31 m
32	CO-Bsi-fr	Fractura en interior no poniente de bóveda de h=3.57 m hasta h=3.68 m
33	CO-Mne-fr	Fractura multidireccional en muro exterior norte de h=3.75 m hasta h=9.17 m
FA	Fachada Principal	
34	FA-Ese-fr	Fractura en denegar horizontal inferior de ventana exterior sur de h=3.80 m hasta h=3.97 m
35	FA-Ese-fr	Fractura en denegar horizontal superior de ventana exterior sur de h=4.52 m hasta h=4.66 m
41	FA-Mpe-fi	Fisura multidireccional en muro exterior poniente de h=1.57 m hasta h=5.31 m
49	FA-Cpe-fi	Fisura multidireccional en tambor exterior de h=5.02 m hasta h=5.93 m
FP	Fachada Principal	
34	FP-Mpe-gr	Grieta en muro exterior poniente de h=6.82 m hasta h=7.82 m
35	FP-Mpe-fi	Fisura en muro exterior poniente de h=7.38 m hasta h=7.95 m
36	FP-Mpe-fi	Fisura multidireccional en muro exterior poniente de h=6.92 m hasta h=8.25 m

37	FP-Mpe-fr	Fractura en muro exterior poniente de h=6.91 m hasta h=8.25 m
40	FP-Usi-gr	Grieta en molduras en exterior poniente de h=8.25 m hasta h=8.47 m
45	FP-Mpe-gr	Grieta multidireccional en muro exterior poniente de h=7.99 m hasta h=9.42 m
46	FP-Mpe-fi	Fisura en muro exterior poniente de h=7.39 m hasta h=9.02 m
50	FP-Mpe-gr	Grieta en muro exterior poniente de h=9.04 m hasta h=9.54 m
TD	Torre Campanario	
02	TD-Mne-fi	Fisura en muro exterior norte de h=9.57 m
12	TD-Pne-fr	Fractura multidireccional en basa de pilastra exterior norte de h=11.71 m hasta h=12.34 m
13	TD-Mne-gr	Grieta en muro exterior norte de h=11.76 m hasta h=11.85 m
15	TD-Pne-gr	Grieta en fuste de pilastra en exterior norte a h=11.80 m
92	TD-Mpe-fi	Fisura multidireccional en muro exterior poniente de h=7.15 m hasta h=10.29 m
98	TD-Mpe-gr	Grieta multidireccional en muro exterior poniente de h=10.59 m hasta h=11.56 m
102	TD-Ppe-fr	Fractura en fuste de pilastra exterior poniente a h=11.79 m

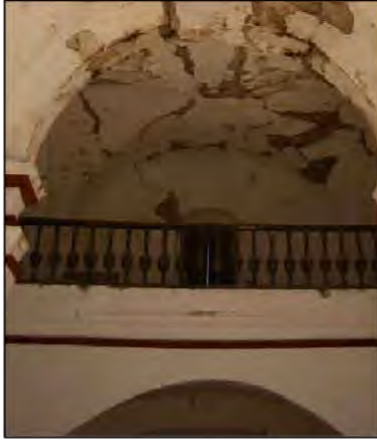
F01. Vista desde nave tramo 2 hacia el intradós de bóveda de Coro

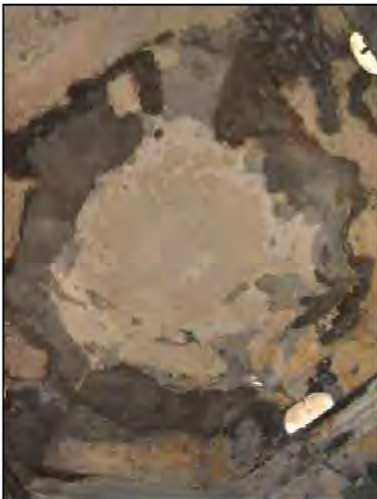
F02. Detalle del estado actual del intradós de la cúpula de Baptisterio

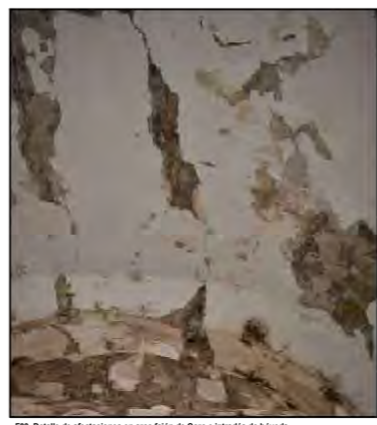
F03. Detalle de afectaciones en arco fajón de Coro e intradós de bóveda

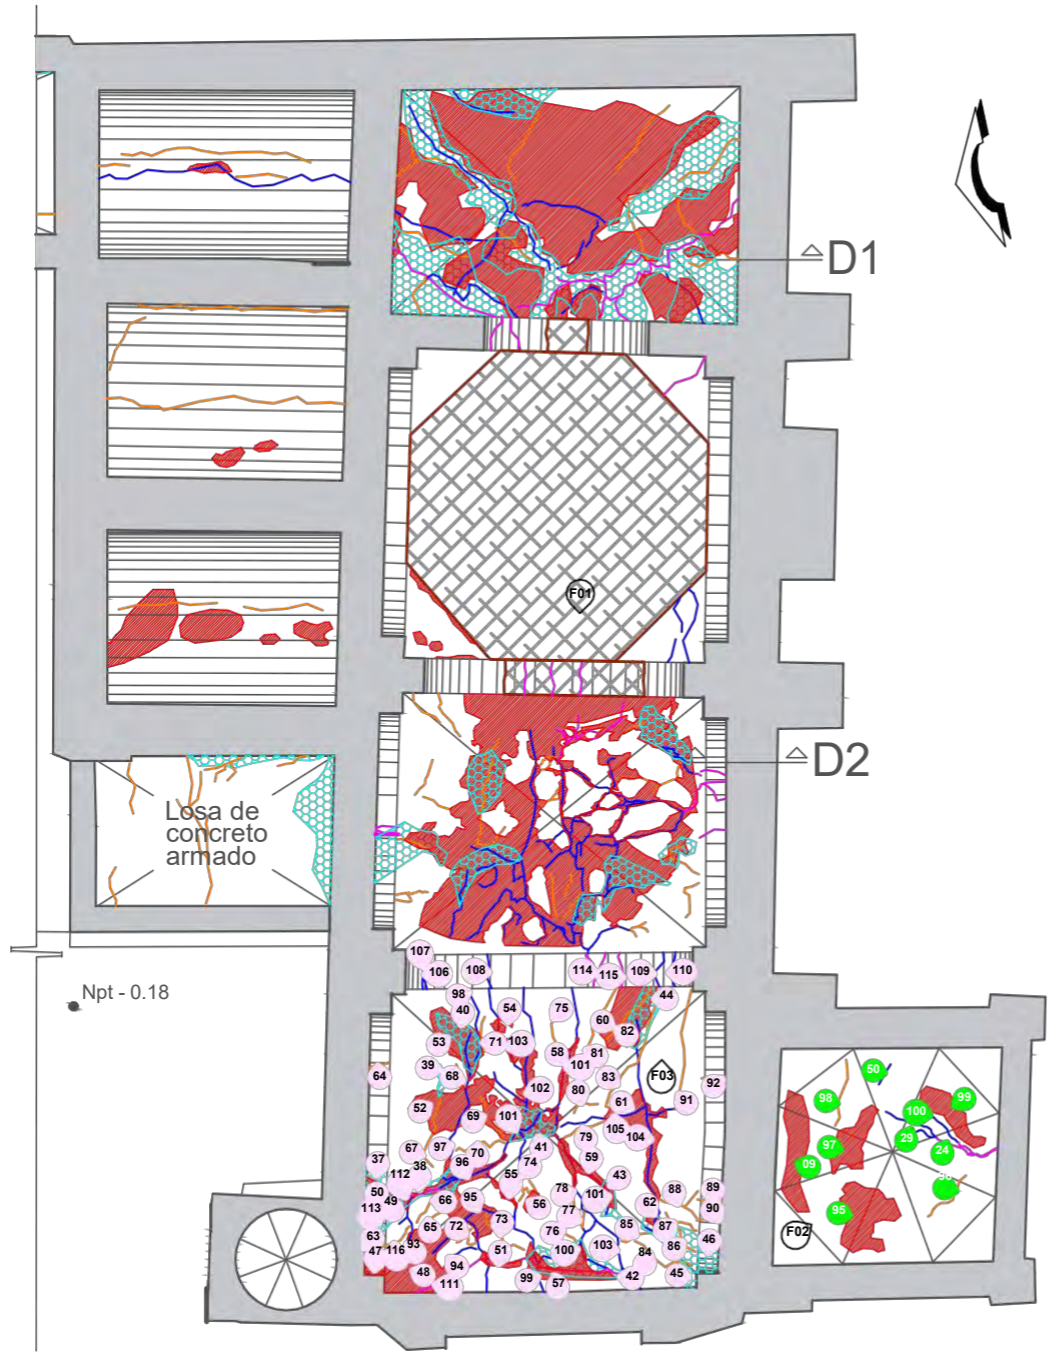
Planta de Cubiertas
Esc. 1 : 150

97	CO-Bni-gr	Grieta en intradós de bóveda a h=4.02 m
98	CO-Bni-gr	Grieta en intradós de bóveda a h=4.02 m
99	CO-Bni-gr	Grieta en intradós de bóveda a h=4.02 m
100	CO-Bni-gr	Grieta multidireccional en intradós de bóveda a h=4.02 m
101	CO-Bni-gr	Grieta multidireccional en intradós de bóveda a h=4.02 m
102	CO-Bni-gr	Grieta multidireccional en intradós de bóveda a h=4.02 m
103	CO-Bni-gr	Grieta en intradós de bóveda a h=4.02 m
104	CO-Bni-gr	Grieta multidireccional en intradós de bóveda a h=4.02 m
105	CO-Bni-gr	Grieta en intradós de bóveda a h=4.02 m
106	CO-Ani-gr	Grieta en arco fajón interior horizontal a h=5.70 m
107	CO-Ani-gr	Grieta en arco fajón interior horizontal a h=5.70 m
108	CO-Ani-gr	Grieta en arco fajón interior horizontal a h=5.70 m
109	CO-Ani-gr	Grieta en arco fajón interior horizontal a h=5.70 m
110	CO-Ani-gr	Grieta en arco fajón interior horizontal a h=5.70 m
111	CO-Bni-fr	Fractura en intradós de bóveda a h=4.02 m

112	CO-Bni-fr	Fractura en intradós de bóveda a h=4.02 m
113	CO-Ani-fr	Fractura en arco formero interior norte a h=4.02 m
114	CO-Ani-fr	Fractura multidireccional en arco fajón interior sur a h=5.70 m
115	CO-Ani-fr	Fractura en arco fajón interior sur a h=5.70 m
116	CO-Bni-fi	Fisura en intradós de bóveda a h=4.02 m
117	BA-Cni-da	Desprendimiento de aplastado en tambor interior norte de h=6.23 m hasta h=6.23 m
118	BA-Cni-fr	Fractura multidireccional en intradós de cúpula de h=5.68 m hasta h=6.47 m
119	BA-Cni-gr	Grieta multidireccional en intradós de cúpula de h=6.47 m hasta h=6.76 m
120	BA-Cni-gr	Grieta en intradós de cúpula de h=6.40 m hasta h=6.57 m
121	BA-Cni-da	Desprendimiento de aplastado en intradós de cúpula a h=7.22 m
122	BA-Cni-fi	Fisura en intradós de cúpula a h=7.22 m
123	BA-Cni-da	Desprendimiento de aplastado en intradós de cúpula a h=7.22 m
124	BA-Cni-fi	Fisura en intradós de cúpula a h=7.22 m

125	BA-Cni-da	Desprendimiento de aplastado en intradós de cúpula a h=7.22 m
126	BA-Cni-gr	Grieta multidireccional en intradós de cúpula a h=7.50 m
