FICHA DE DETERIOROS

TO Torre campanario

Elaboró: Arq. Paulino Sánchez Muñoz 2020

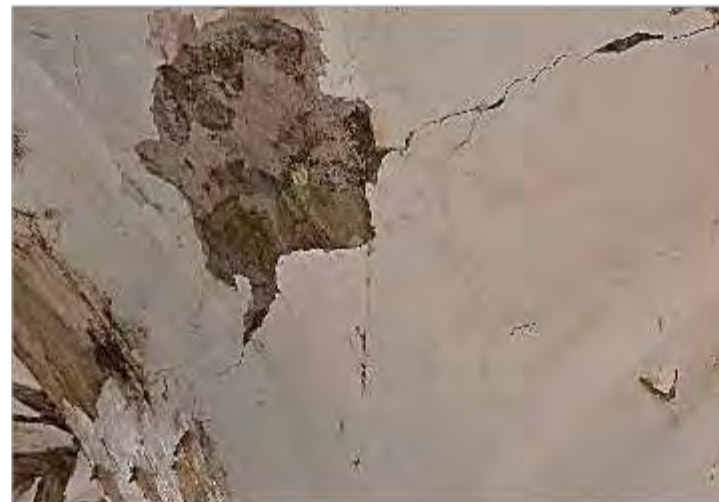
Imagen 2: Detalle de afectaciones en intradós parte suroriente de bóveda de Coro

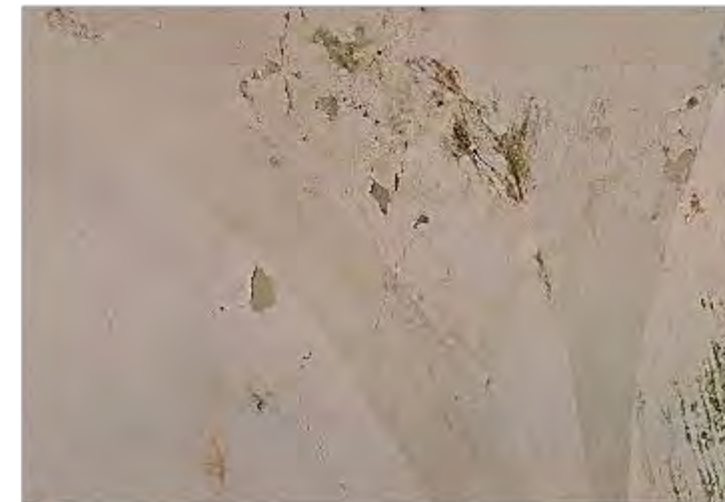
Imagen 3: Detalle de deterioros en intradós parte surponiente de bóveda de Coro

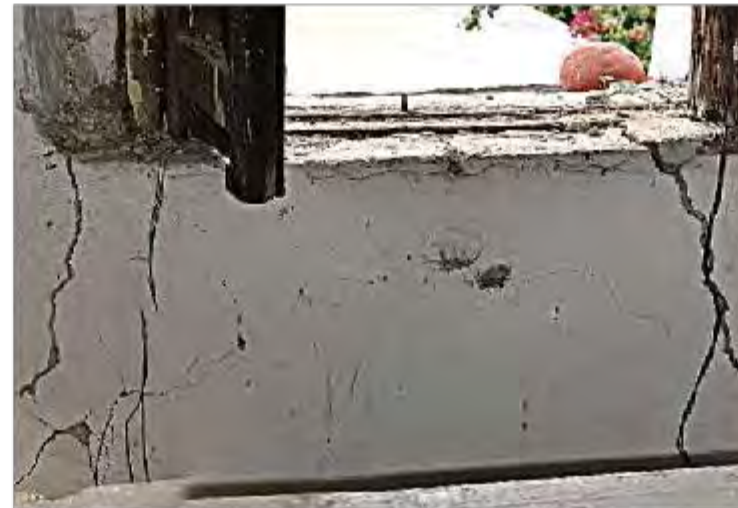
Imagen 2: Detalle de afectaciones en parte baja de muro interior poniente de Coro

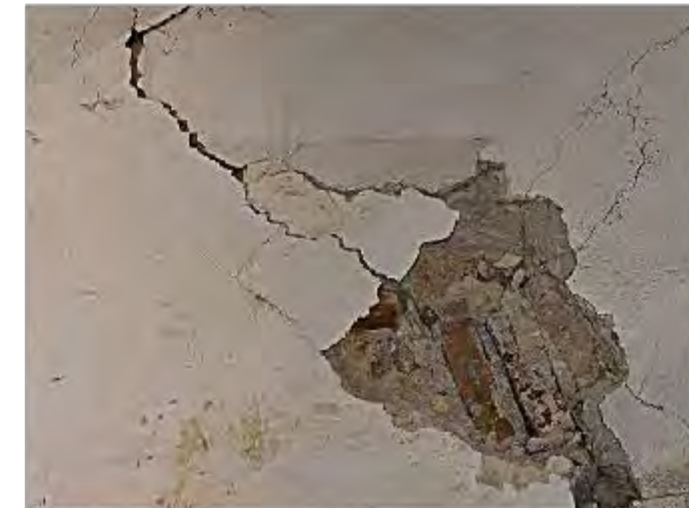
Imagen 3: Detalle de deterioros en intradós parte surponiente de bóveda de Coro

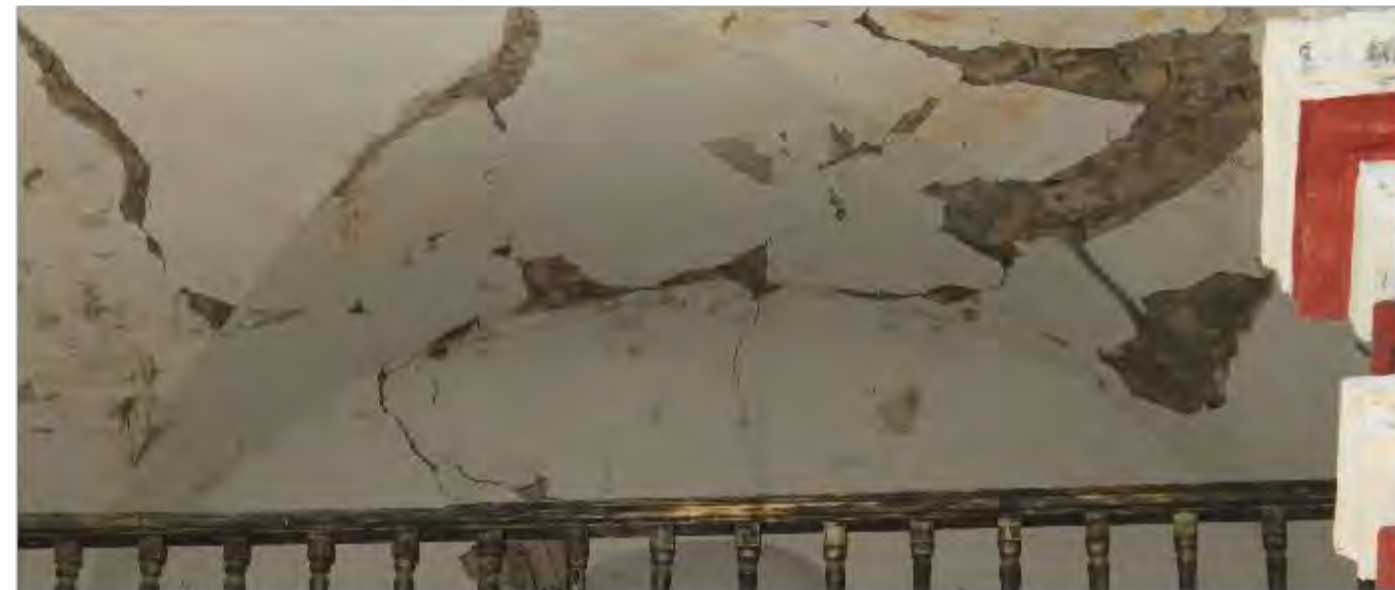
Imagen 3: Estado actual de bóveda por intradós de Coro, vista desde Nave tramo 2

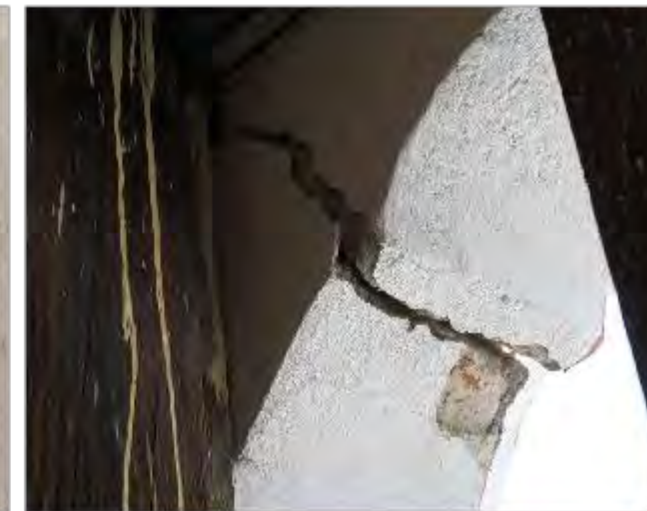
Imagen 2: Detalle de afectación en ventana coral

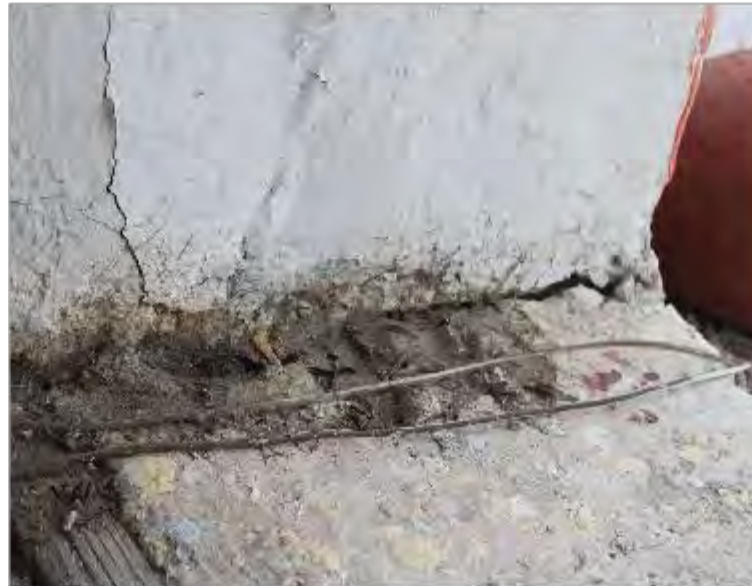
Imagen 3: Afectaciones presentes en muro de ventana coral

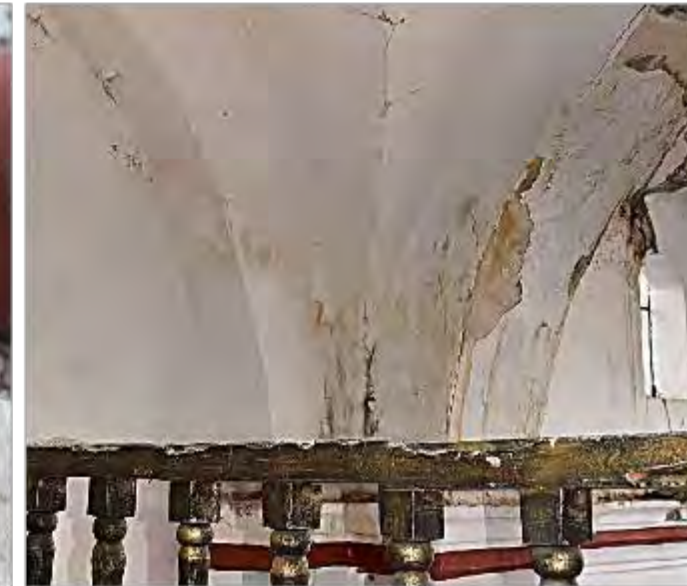
Imagen 4: Detalle de afectaciones en elementos del Coro

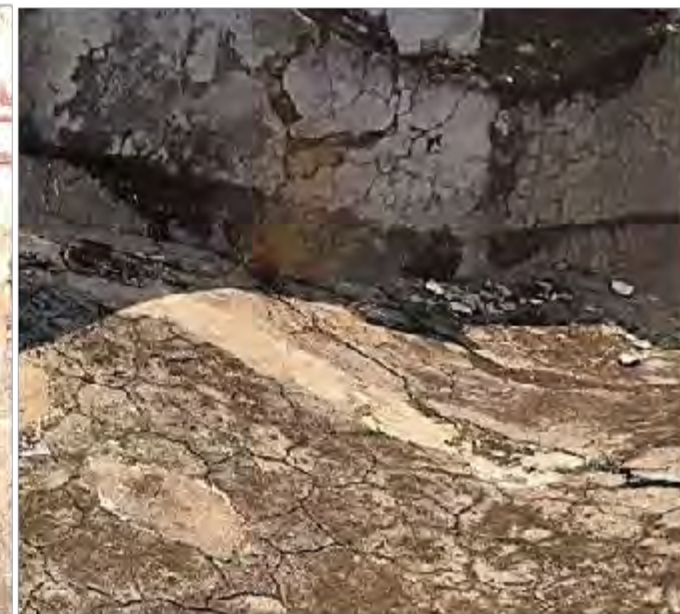
Imagen 2: Detalle de afectaciones presentes en cubierta por el extradós de Coro

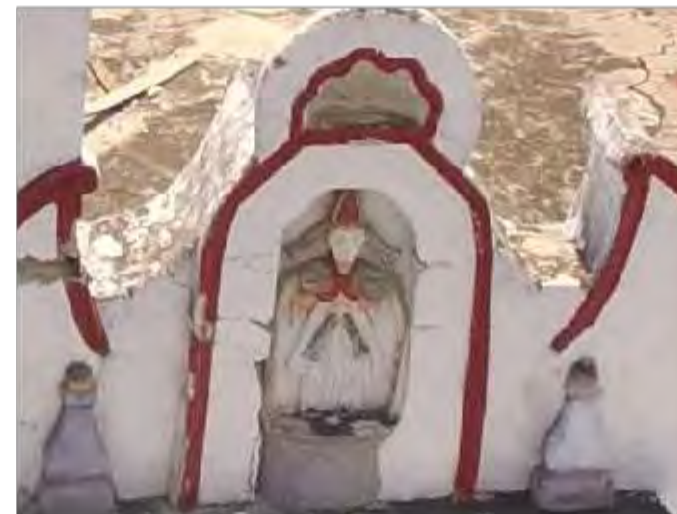
Imagen 3: Vista de deterioros en nicho

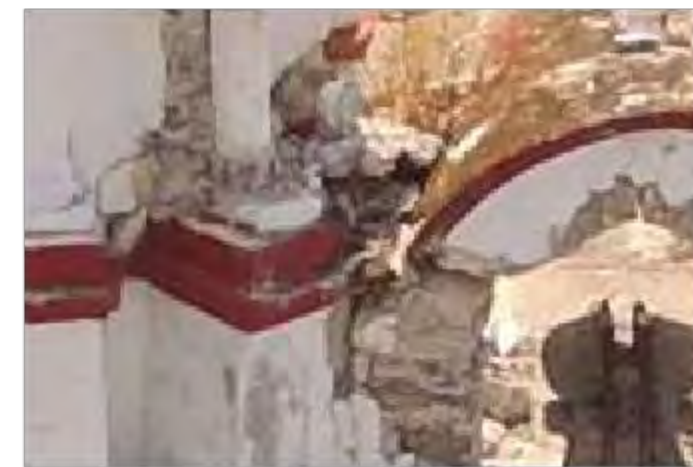
Imagen 3: Detalle de deterioros en espadaña

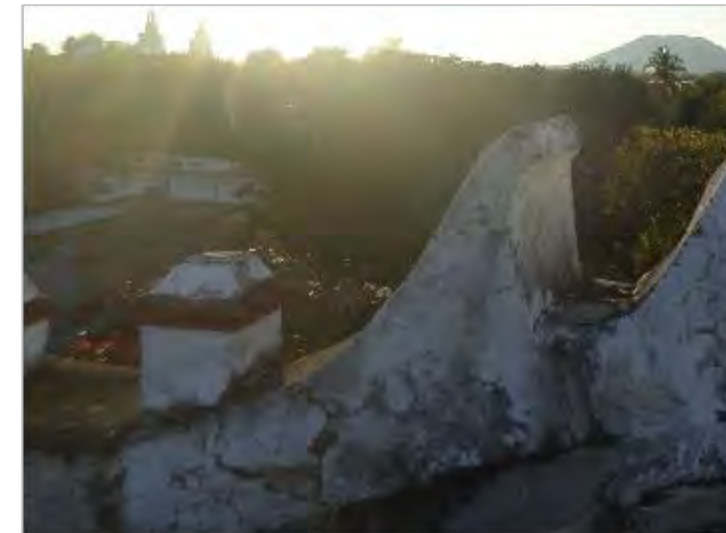
Imagen 2: Detalle de deterioros existentes en imafronte

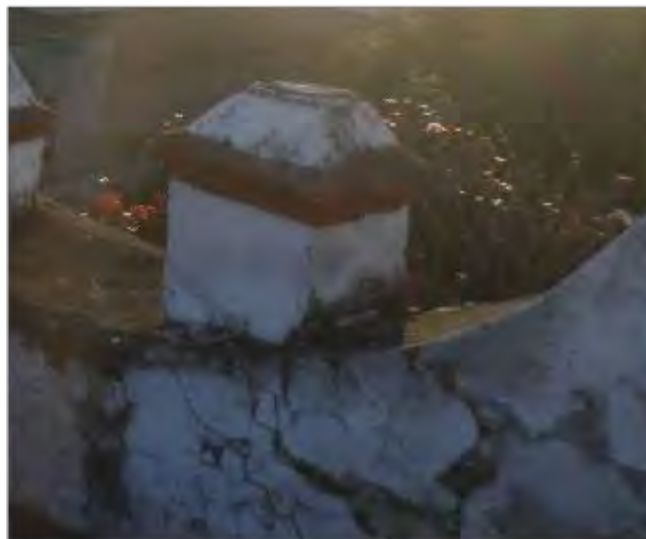
Imagen 3: Detalle de fisuras en remate de imafronte

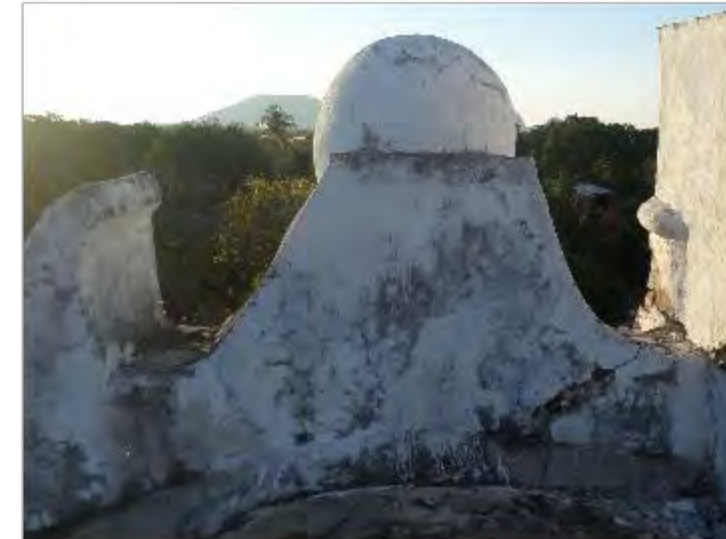
Imagen 4: Fisuras y desprendimiento de recubrimientos en fachada oriente de imafronte

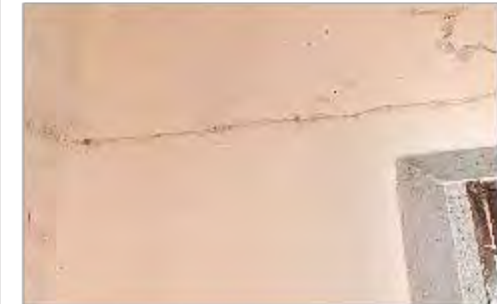
Imagen 3: Detalle del estado actual de muro interior norte

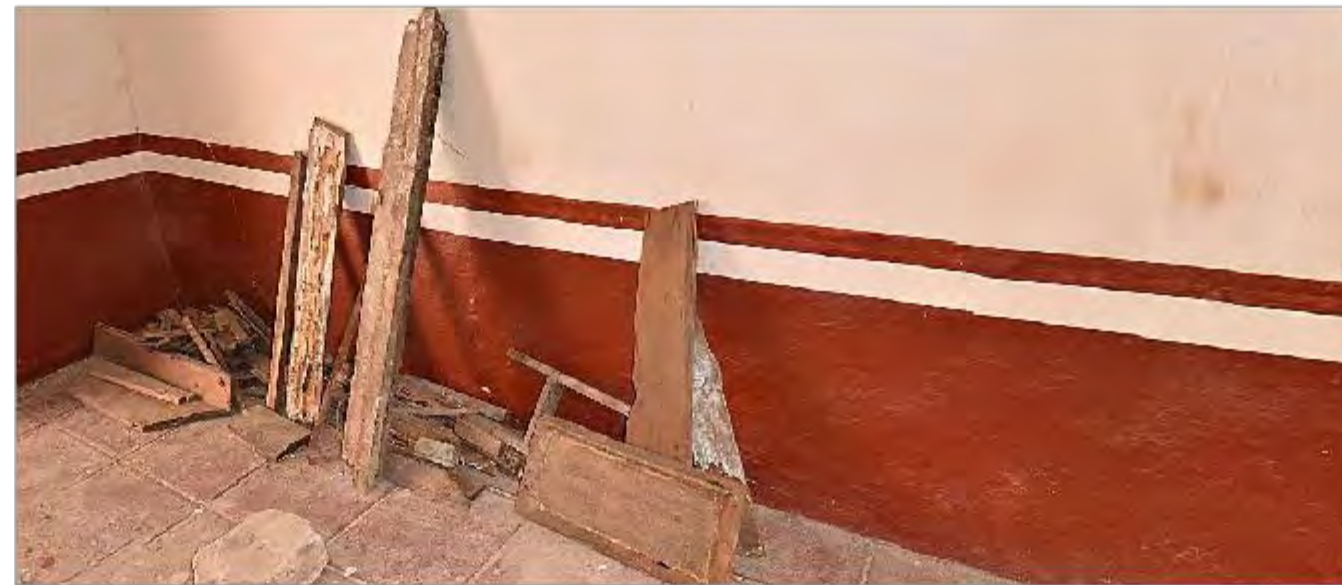
Imagen 1: Detalle de afectaciones en parte baja del muro interior poniente

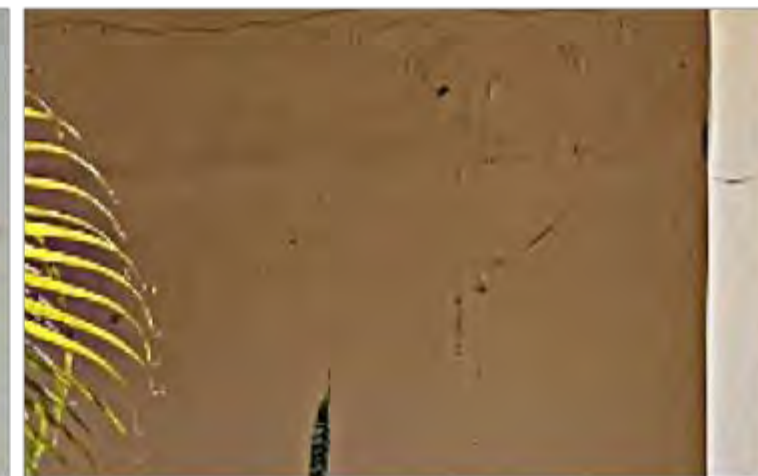
Imagen 3: Detalle de deterioros en muro exterior norte

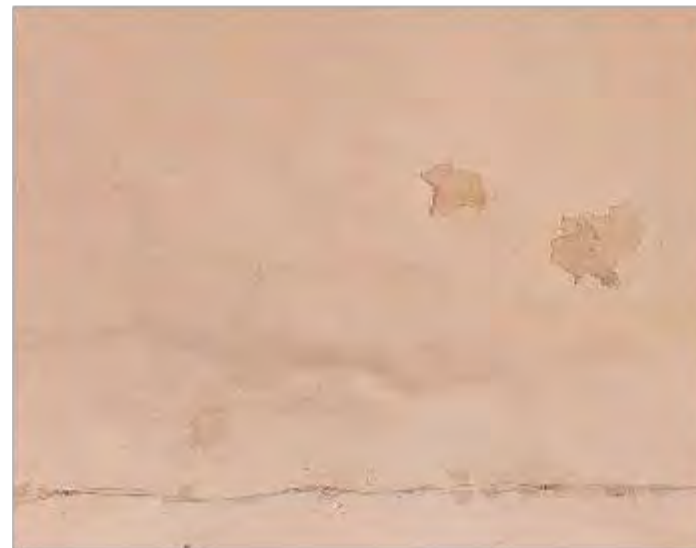
Imagen 2: Detalle de afectaciones presentes en intradós de bóveda

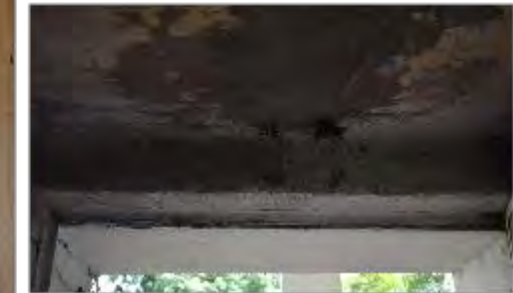
Imagen 3: Detalle del estado actual del intradós de dintel de puerta

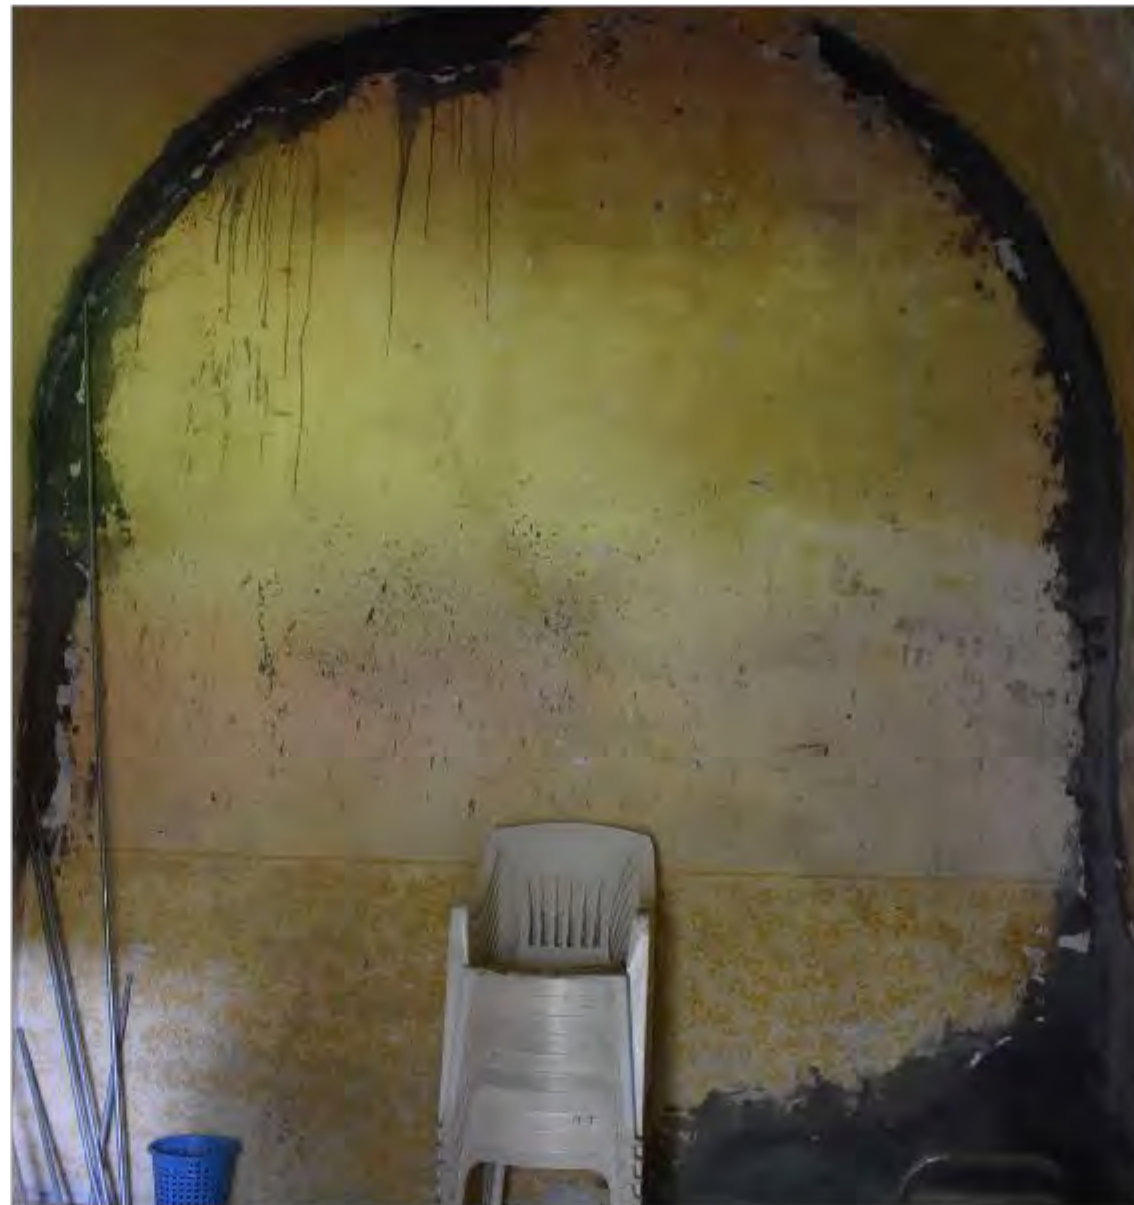
Imagen 1: Vista general de muro interior sur

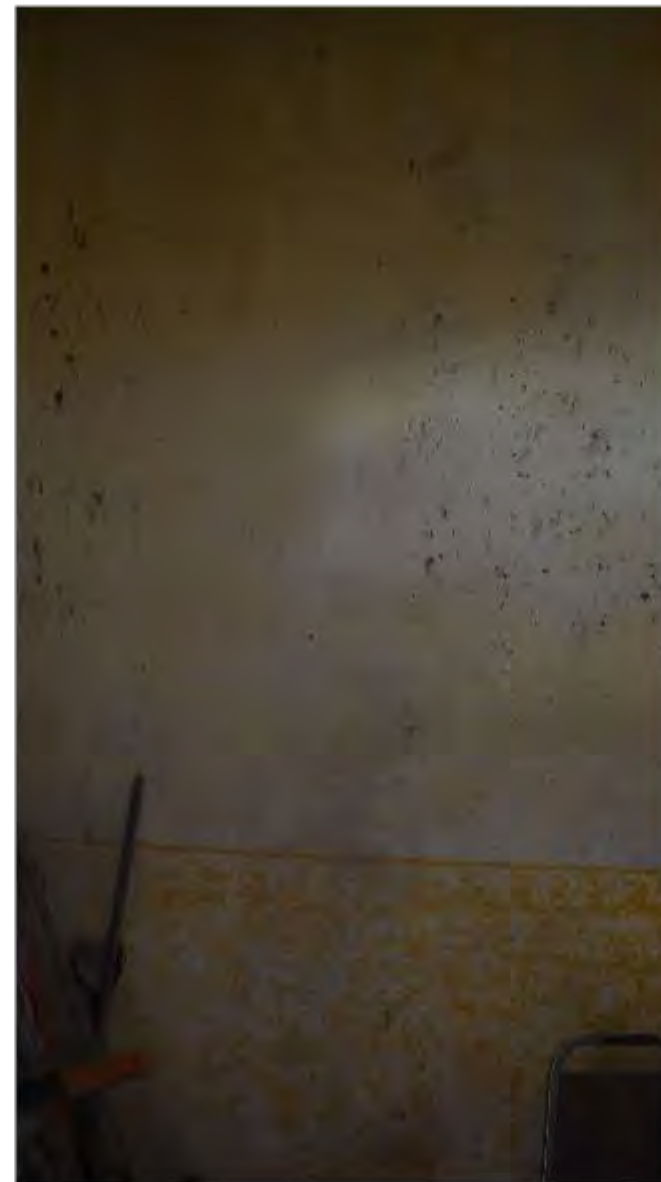
Imagen 1: Vista del muro interior oriente

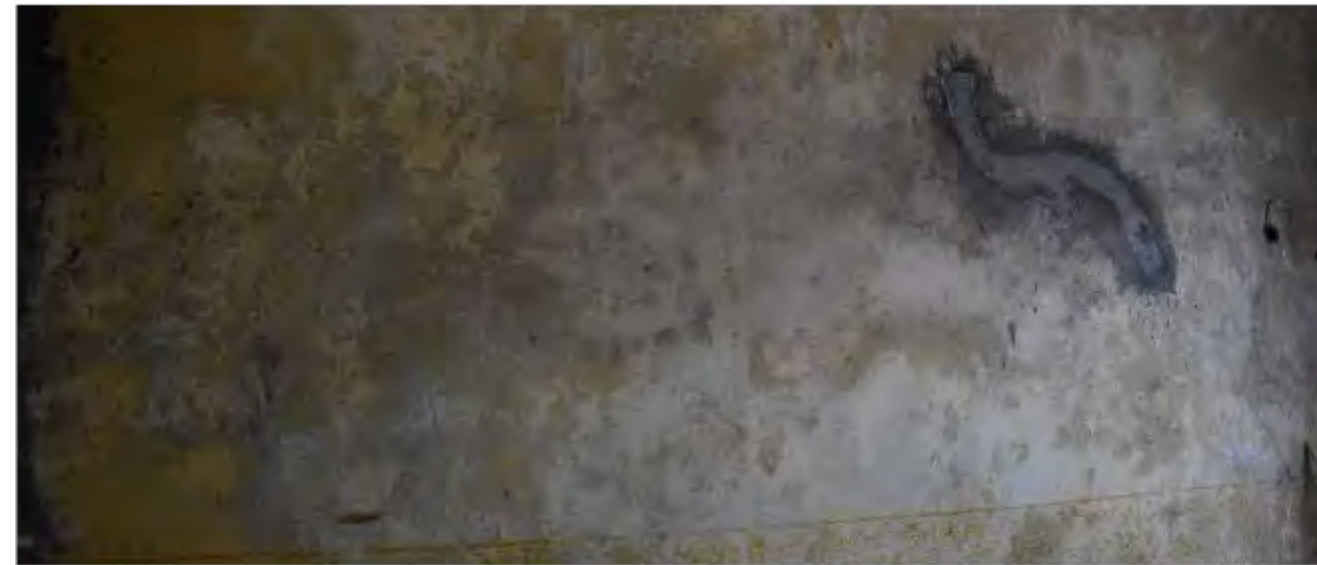
Imagen 2: Detalle del estado actual de parte baja de muro interior poniente

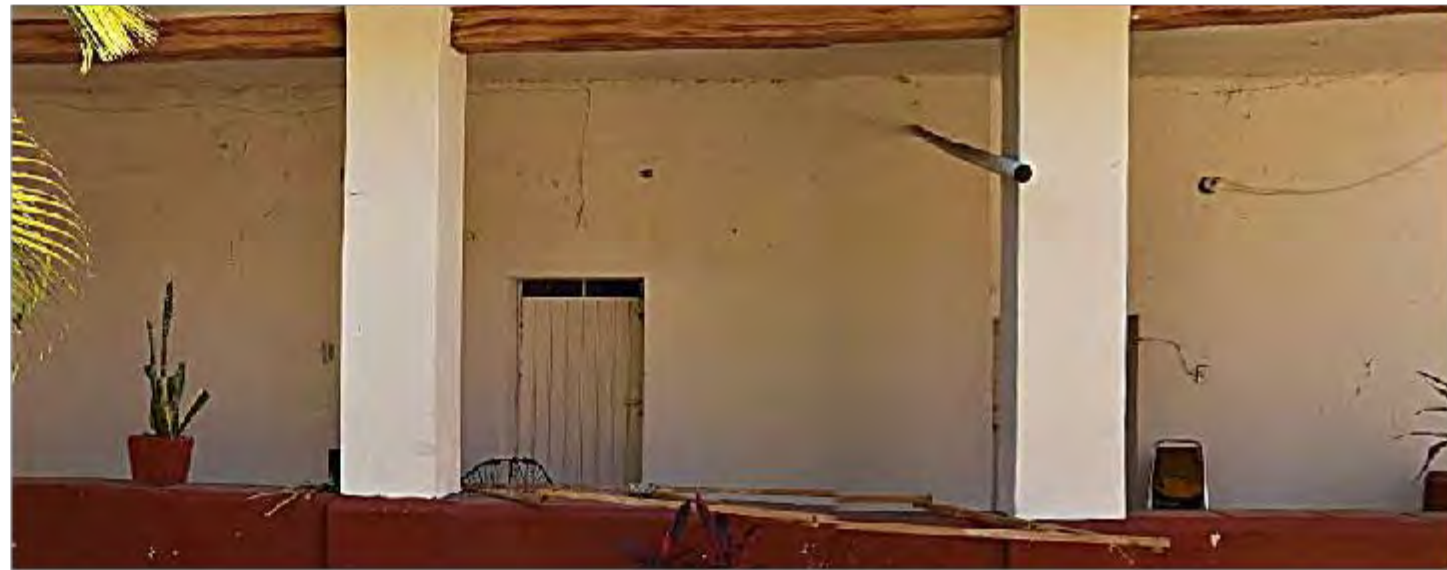
Imagen 1: Vista general de muro exterior norte

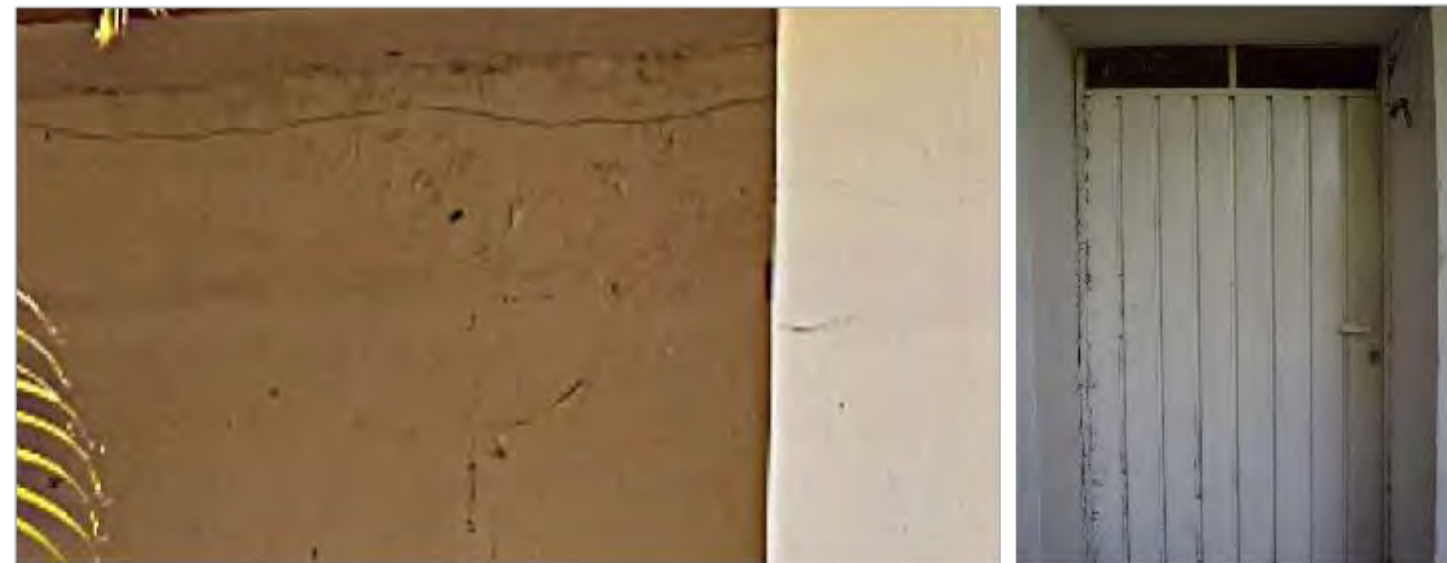
Imagen 2: Detalle de afectaciones en muro exterior norte

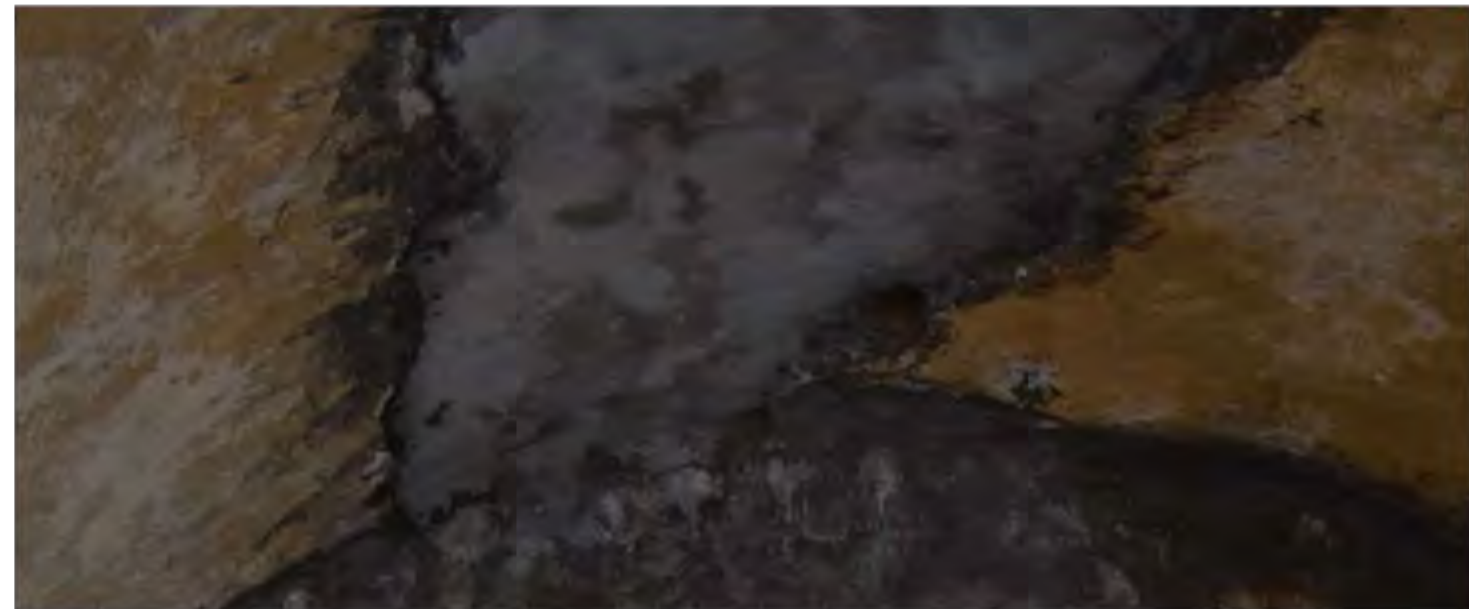
Imagen 1: Detalle del estado actual de intradós de cubierta

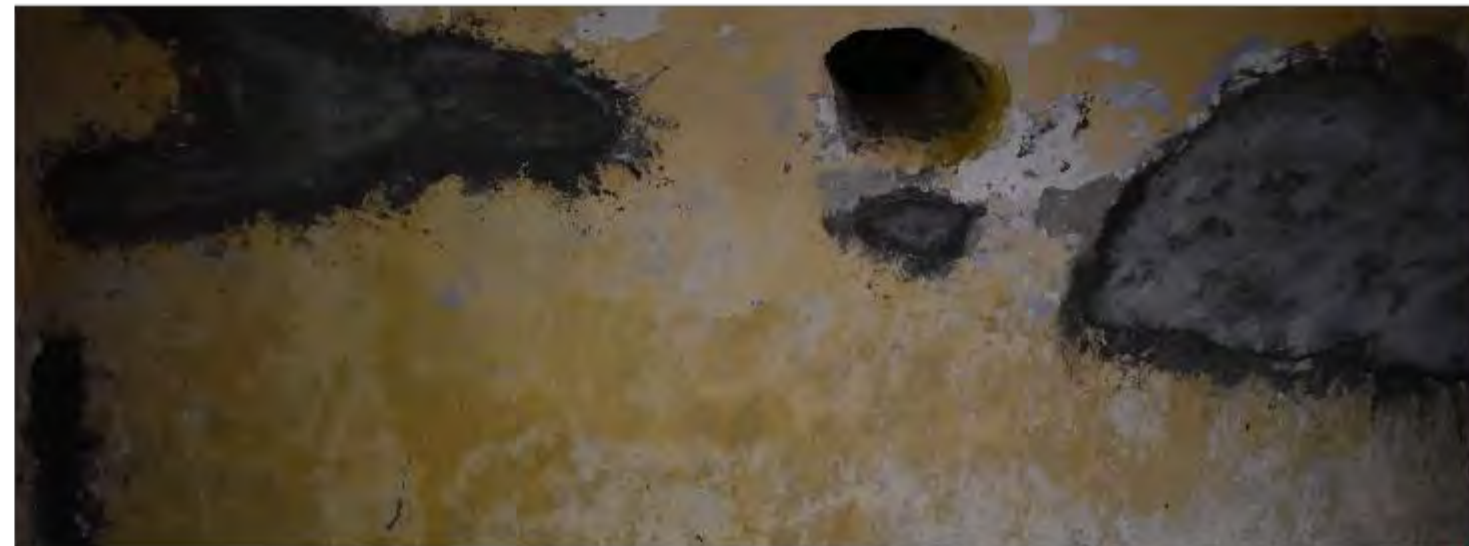
Imagen 2: Vista del intradós de la cubierta

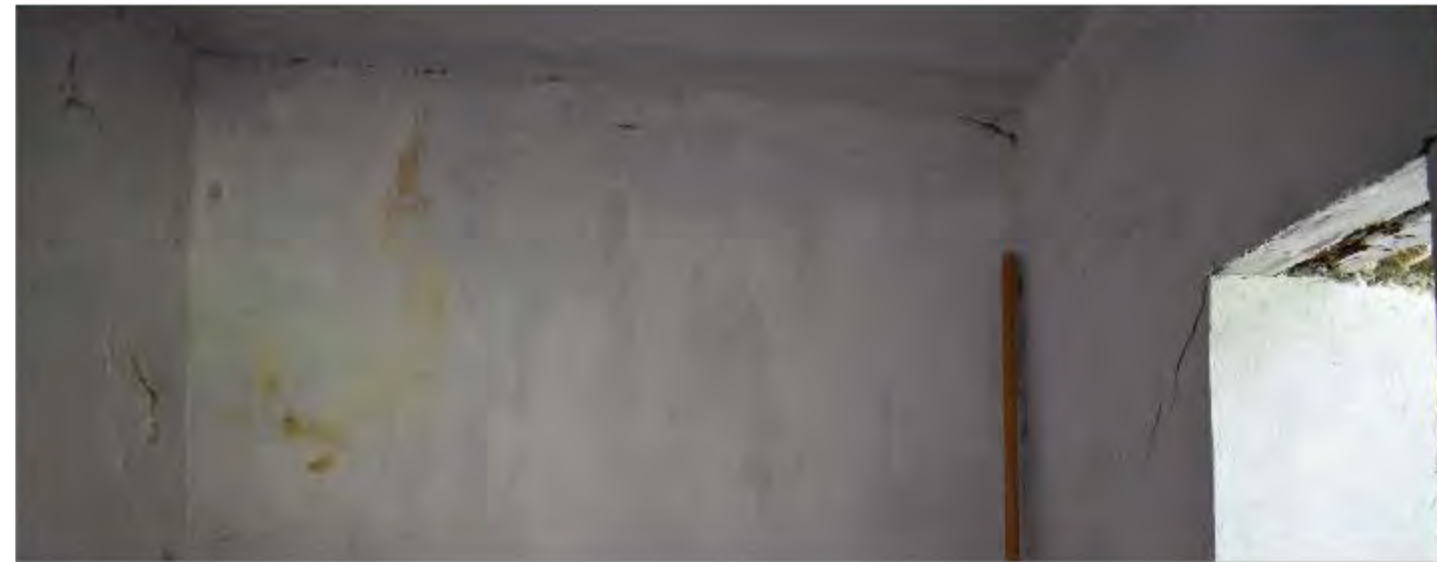
Imagen 1: Vista general de afectaciones en muro interior sur

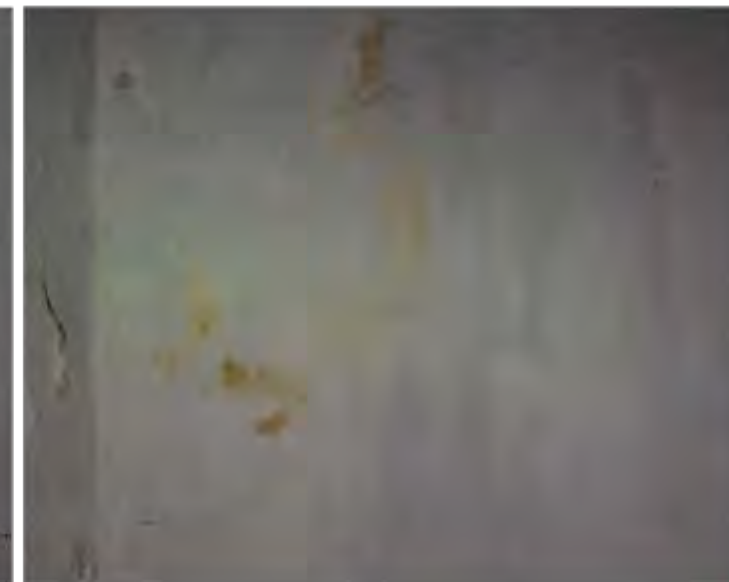
Imagen 3: Humedades en muro interior sur

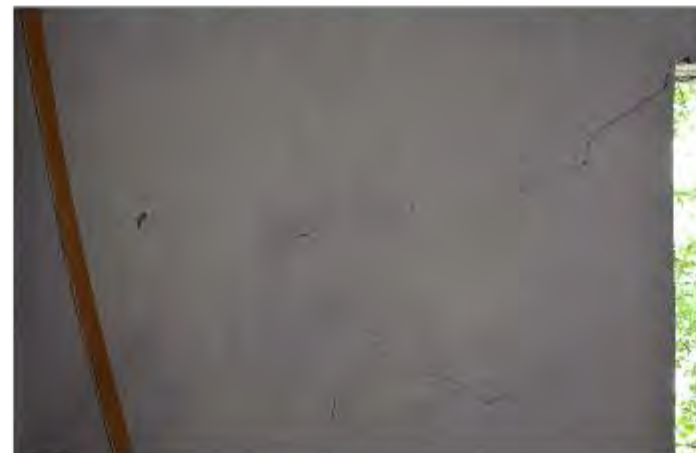
Imagen 2: Detalle de afectaciones presentes en muro interior poniente

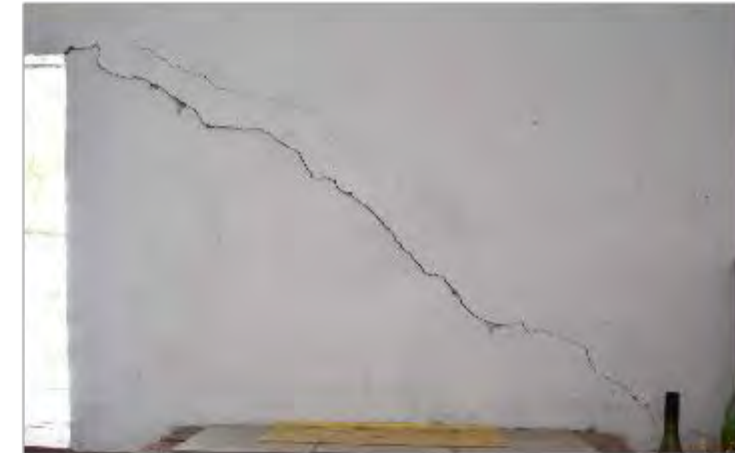
Imagen 3: Detalle de grieta en muro interior poniente

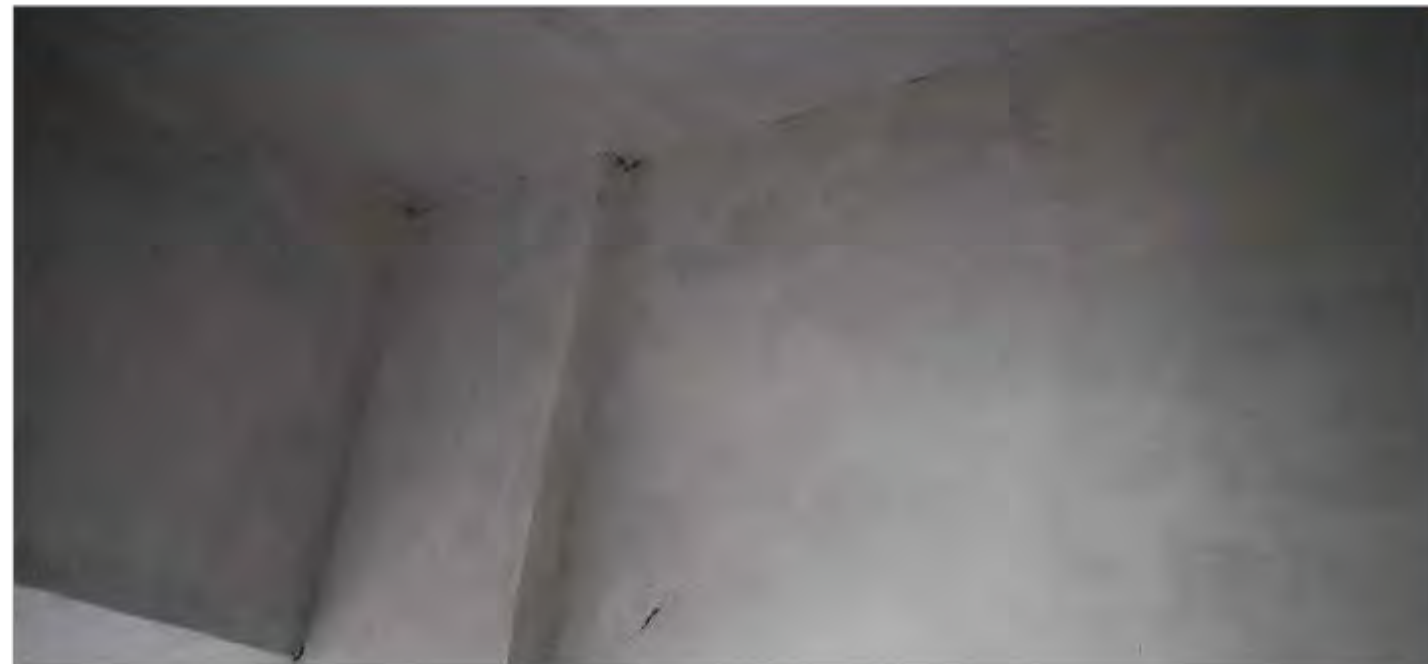
Imagen 1: Vista general del muro interior oriente

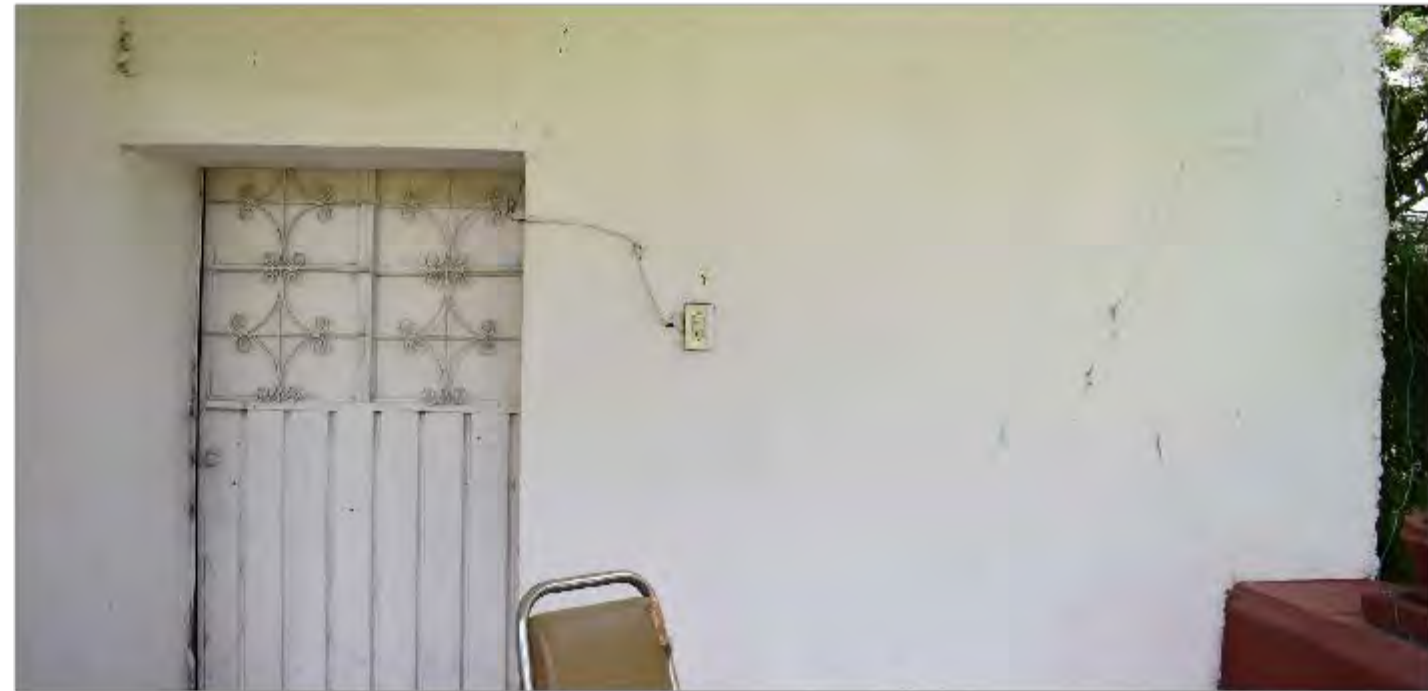
Imagen 1: Vista general de muro exterior norte

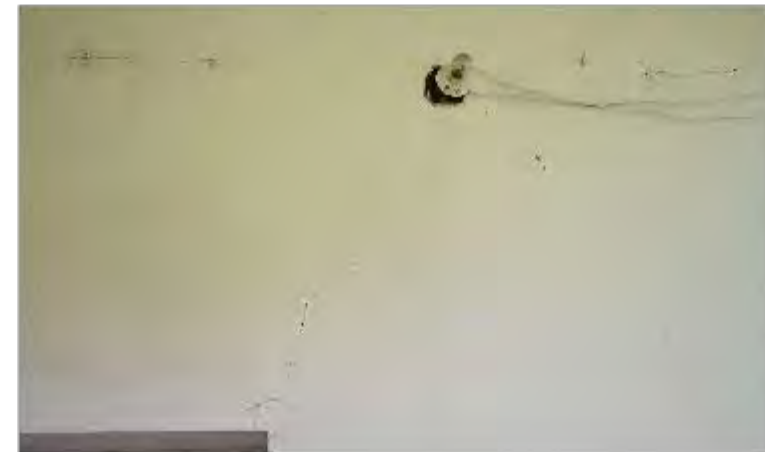
Imagen 2: Detalle de afectaciones presentes en muro exterior norte

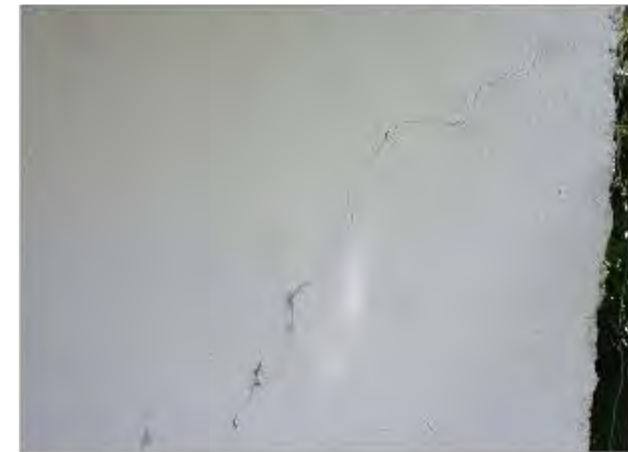
Imagen 3: Detalle de grietas y fisuras

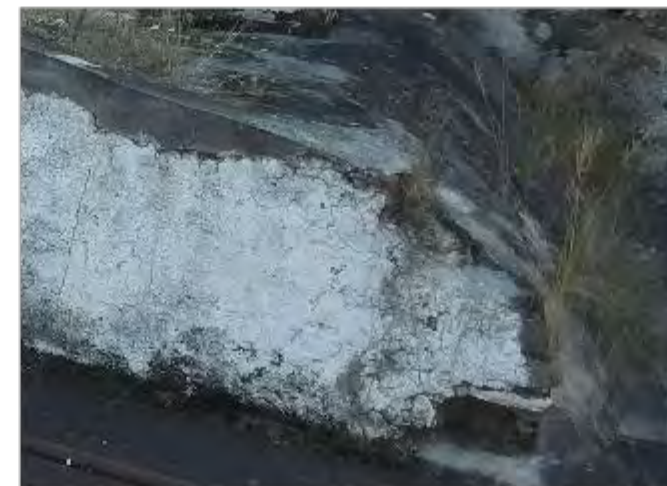
Imagen 2: Detalle de deterioros presentes

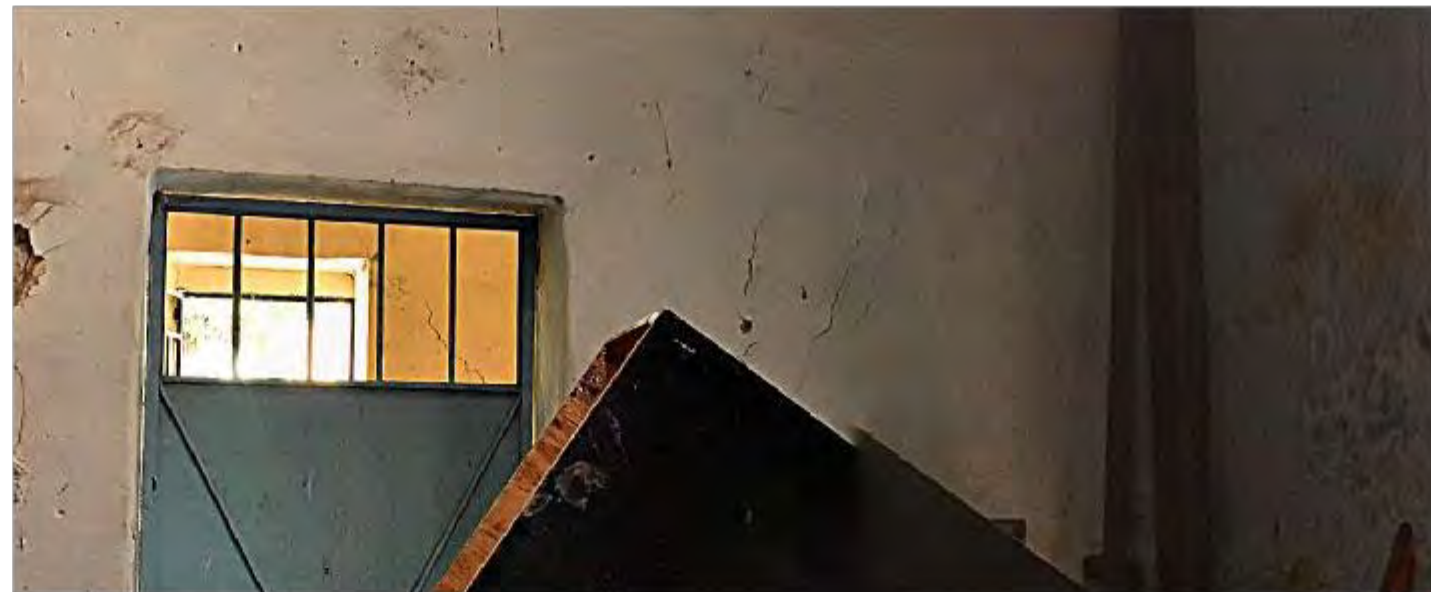
Imagen 2: Fisuras y humedades presentes en muro interior norte

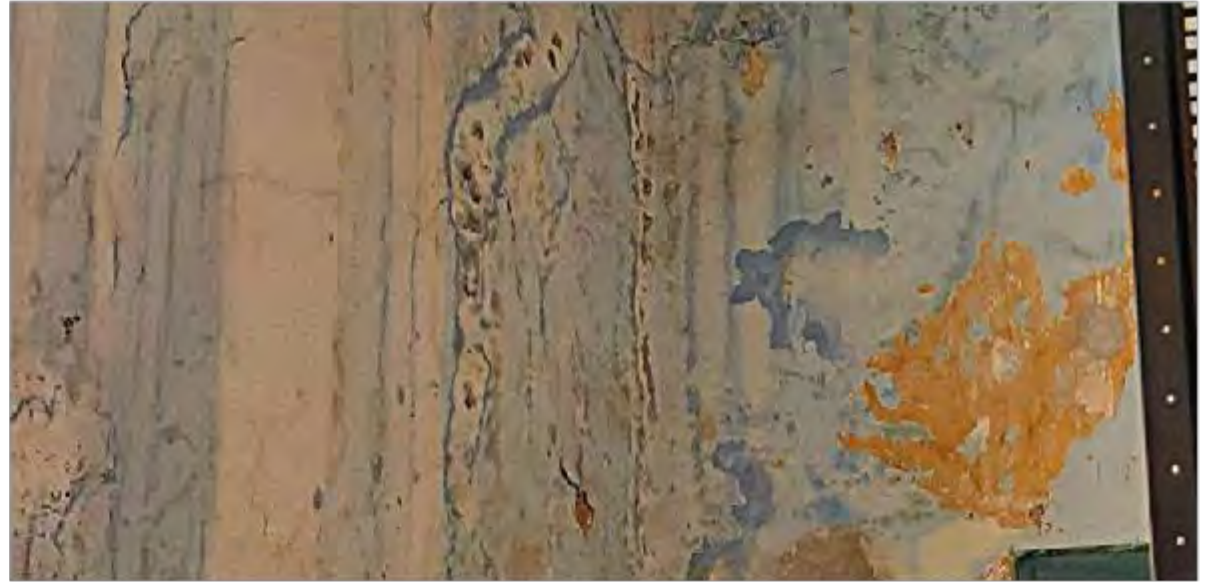
Imagen 1: Vista general de las afectaciones presentes en parte alta de muro interior sur

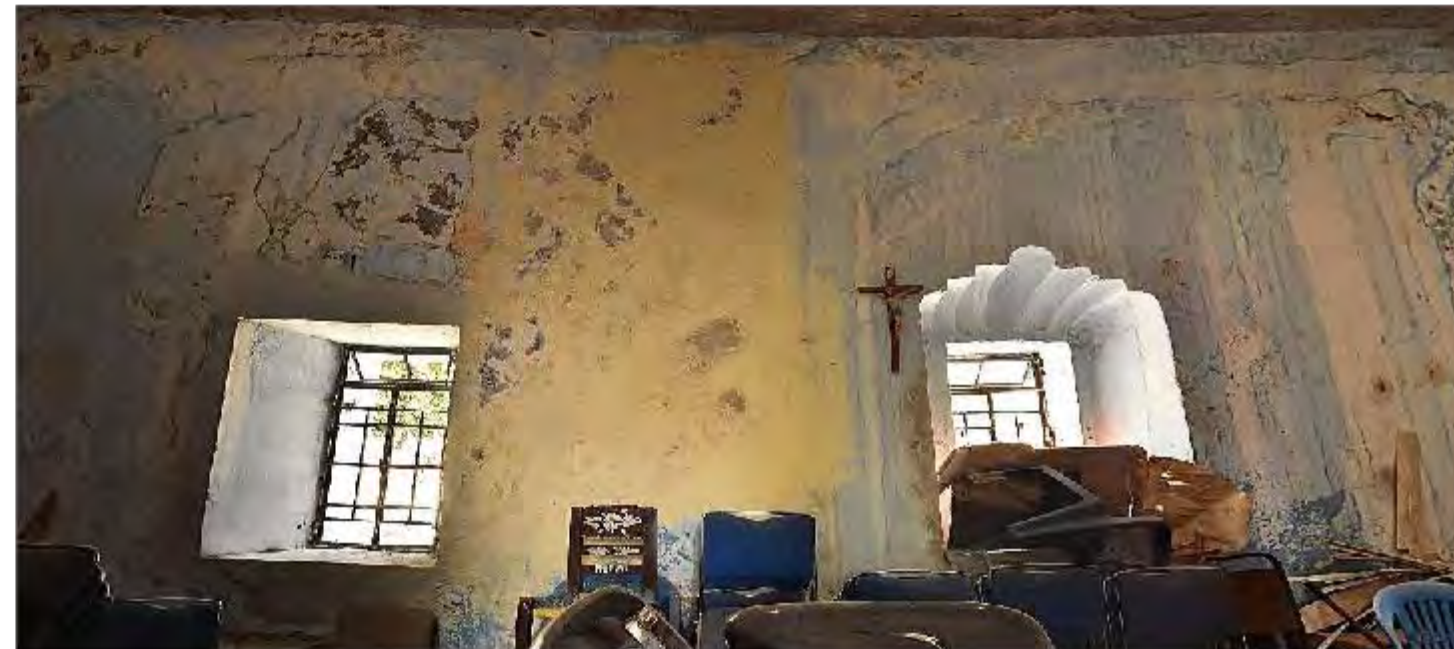
Imagen 1: Vista general del muro interior oriente

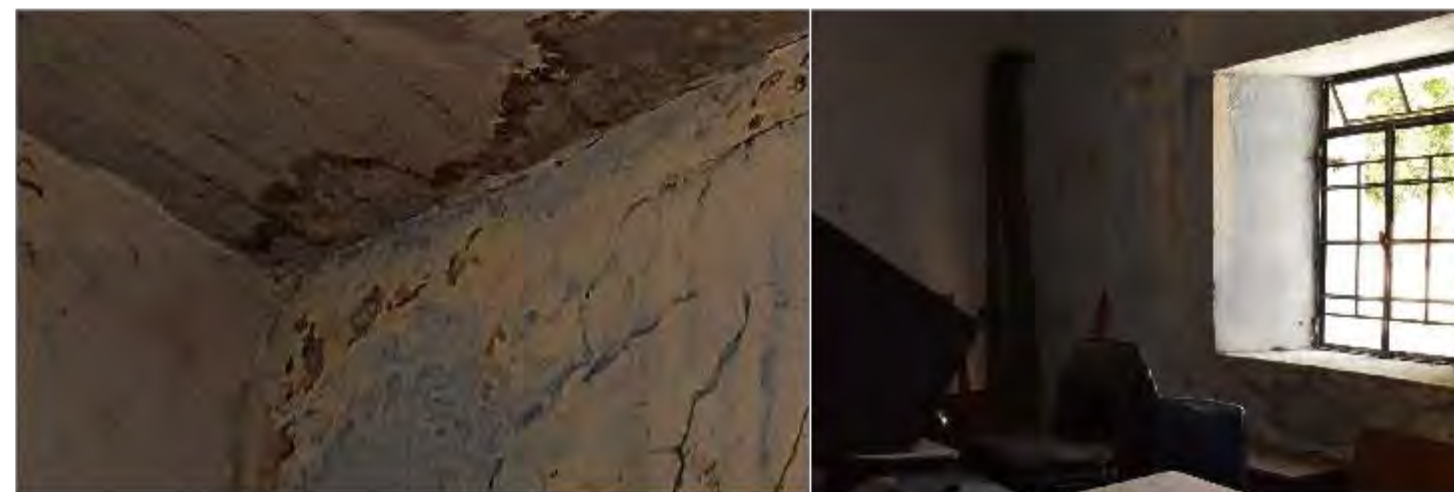
Imagen 2: Detalle de afectaciones en muro interior oriente y unión con cubierta

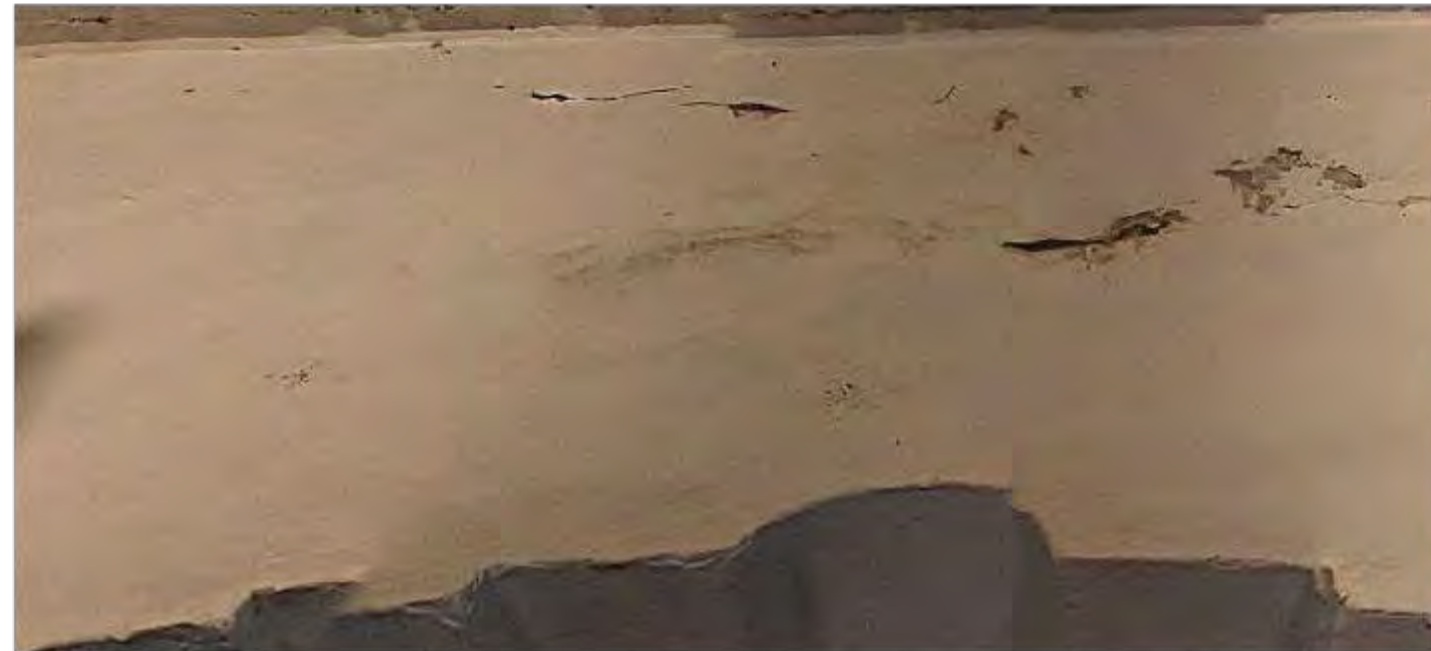
Imagen 1: Afectaciones presentes en parte alta de muro interior poniente
