FICHA DE DETERIOROS

TO Torre campanario

Elaboró: Arq. Paulino Sánchez Muñoz 2020

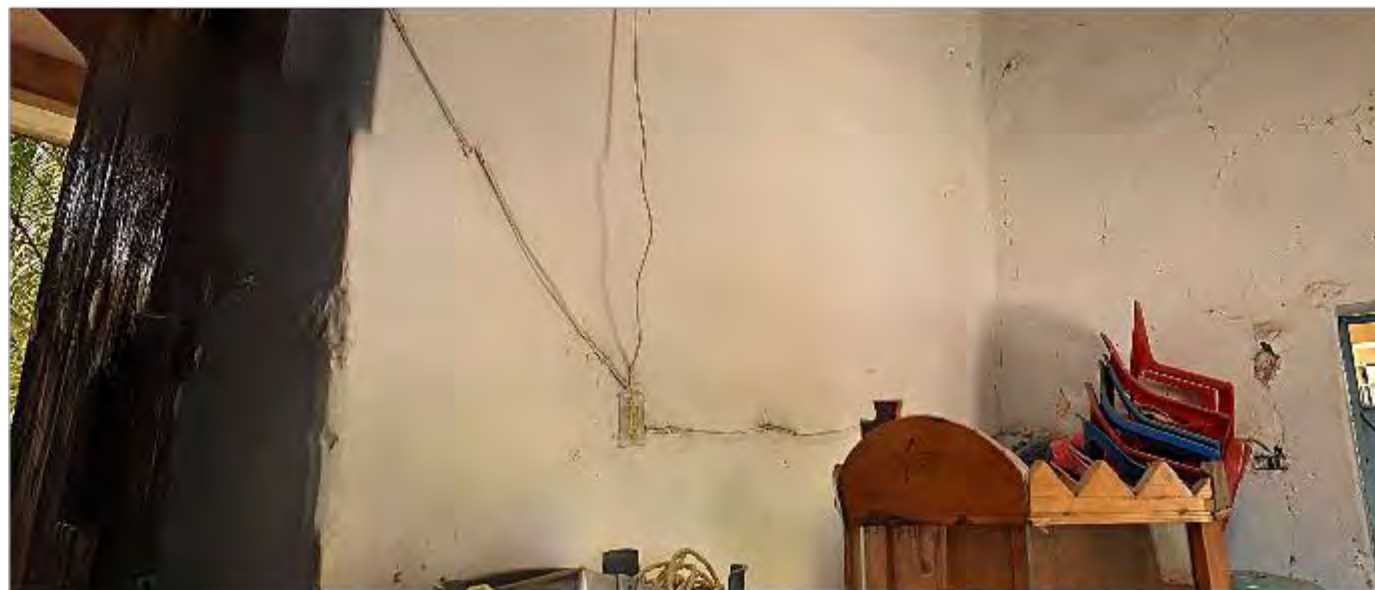
Imagen 2: Vista del estado actual del muro interior poniente

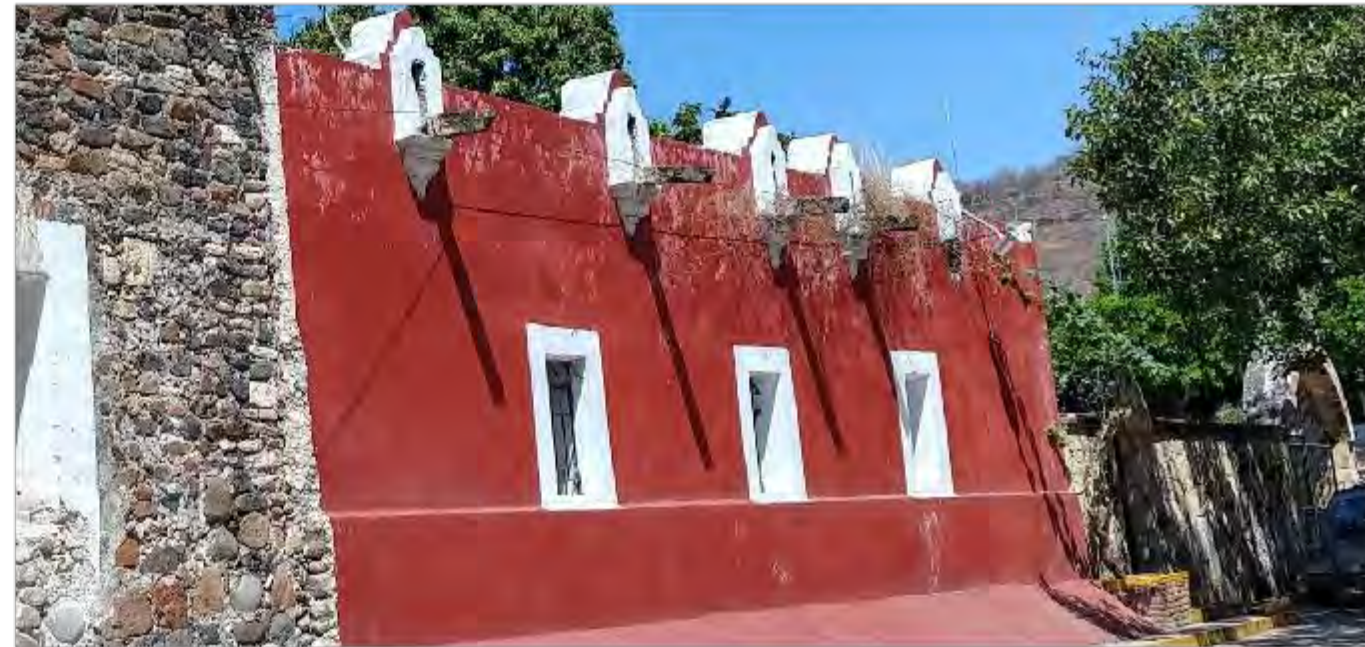
Imagen 1: Vista en perspectiva del muro exterior oriente

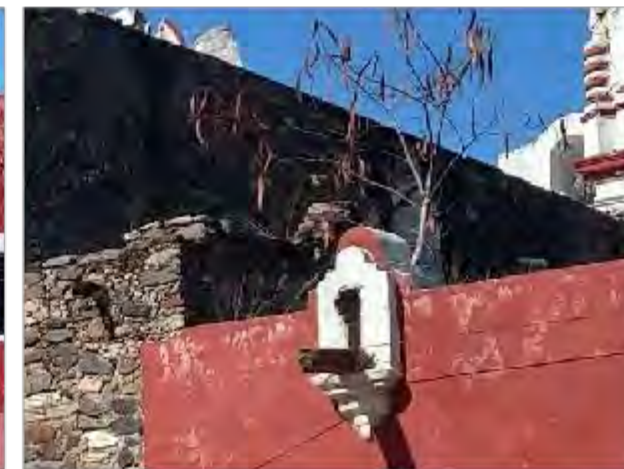
Imagen 3: Detalle del tipo de vegetación parásita visible desde el exterior oriente

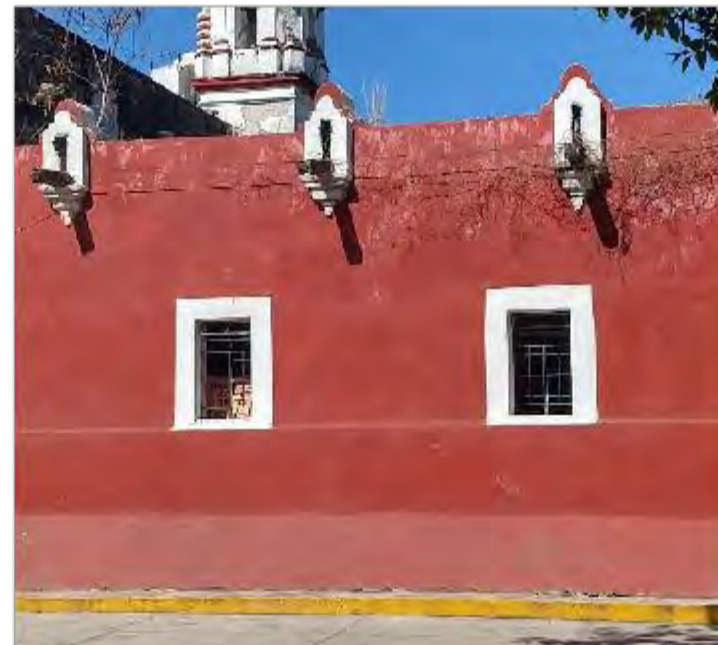
Imagen 1: Vista frontal del muro exterior oriente

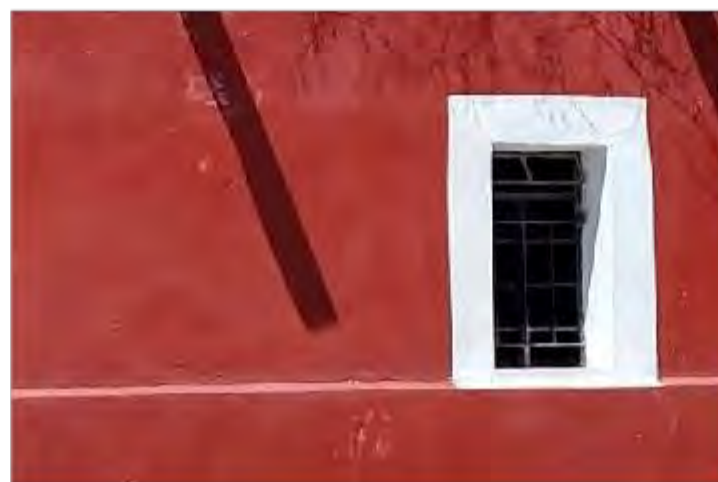
Imagen 3: Fisuras en muro exterior oriente

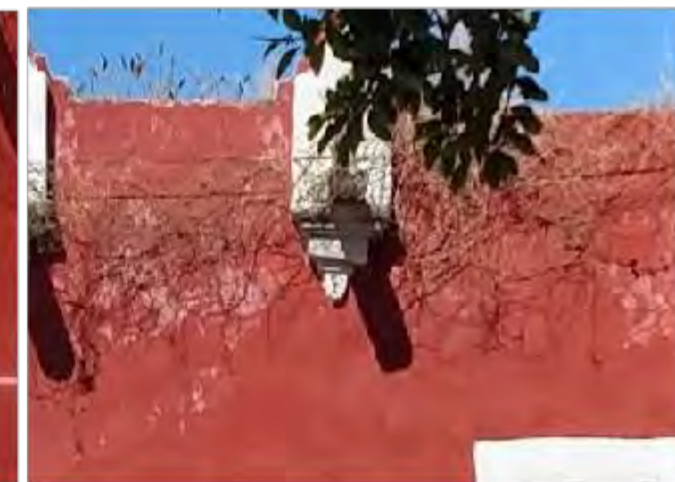
Imagen 3: Detalle de vegetación parásita en bajada de agua pluvial

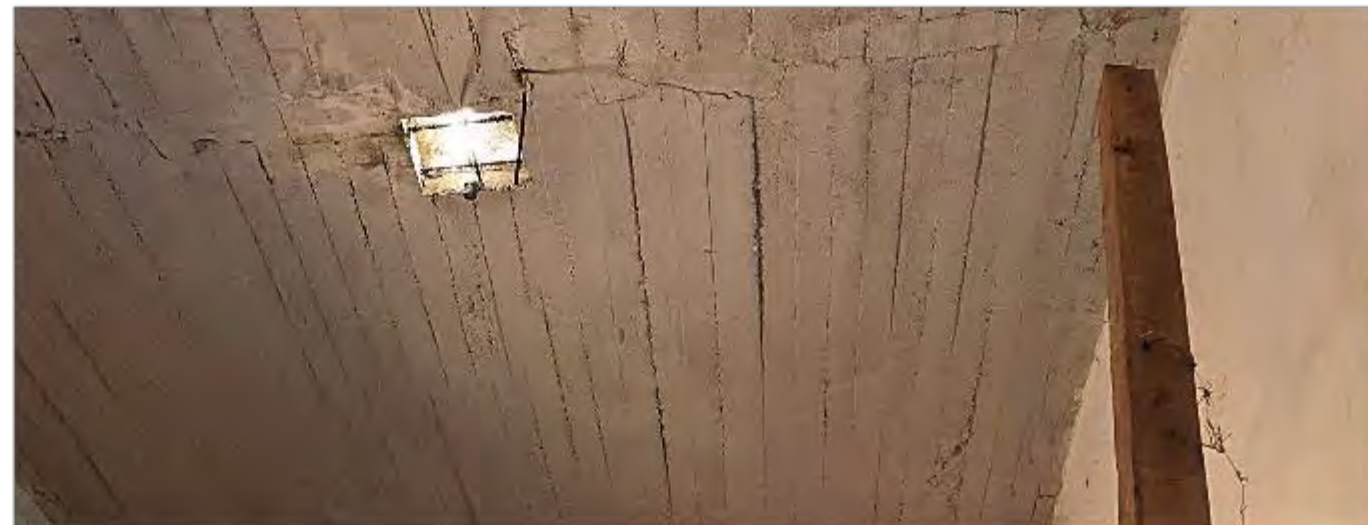
Imagen 2: Vista por intradós de cubierta

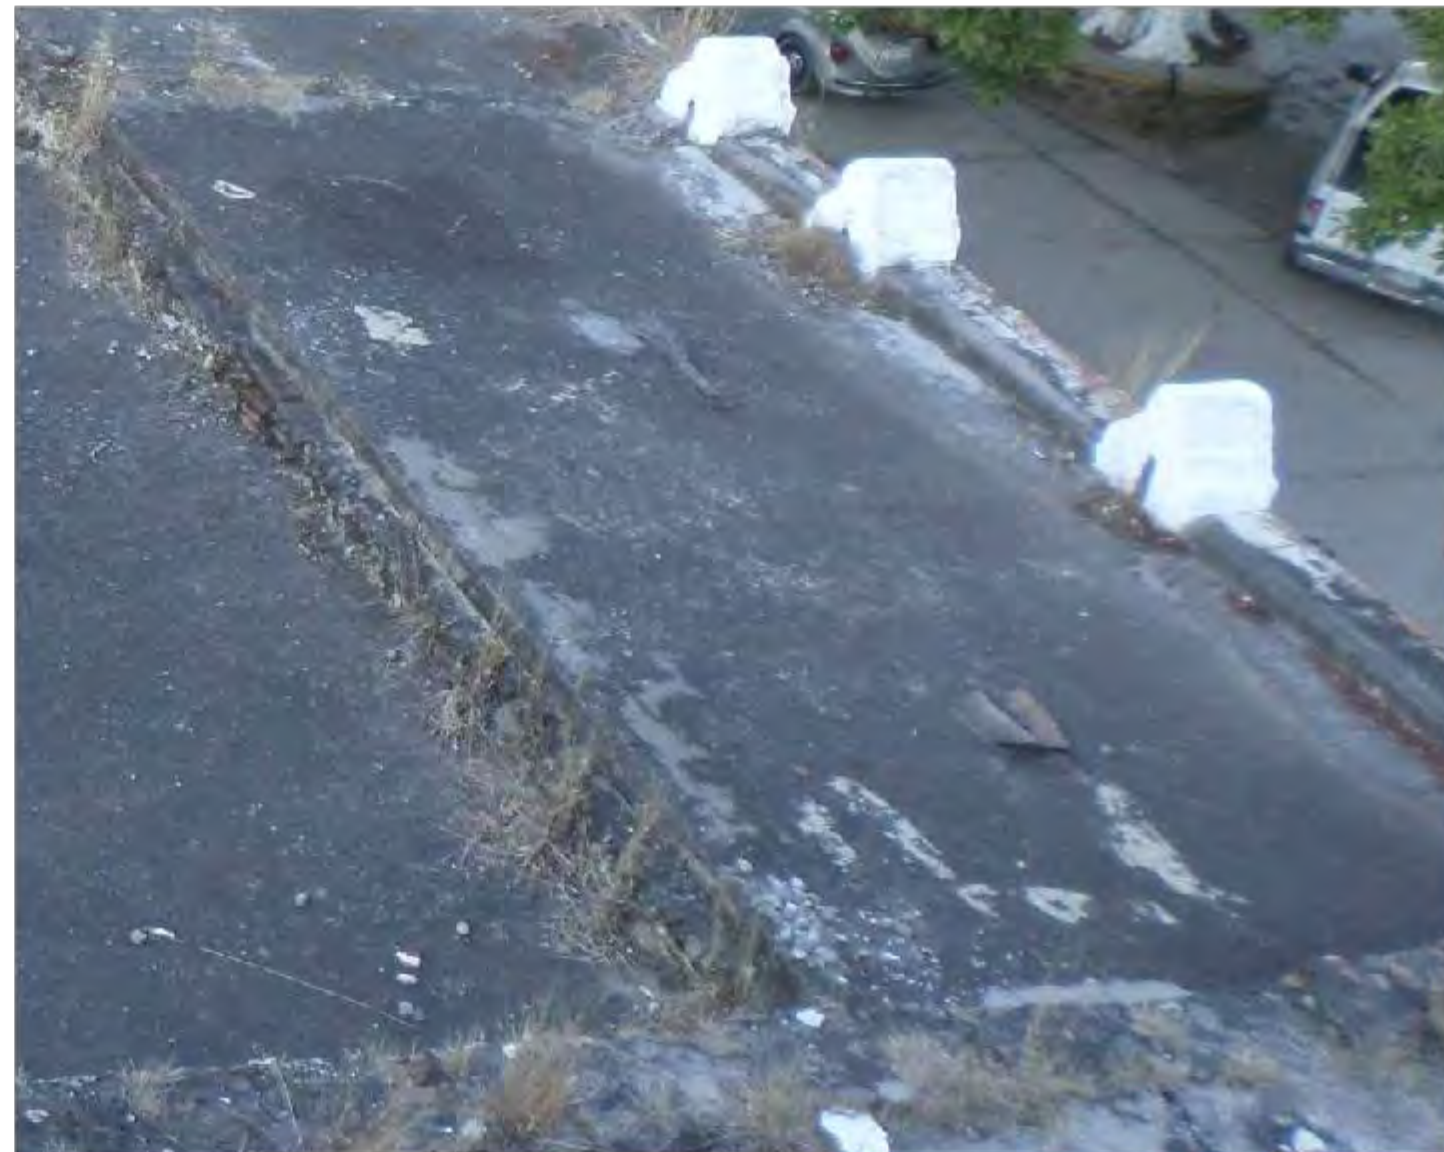
Imagen 1: Vista del extradós de cubierta

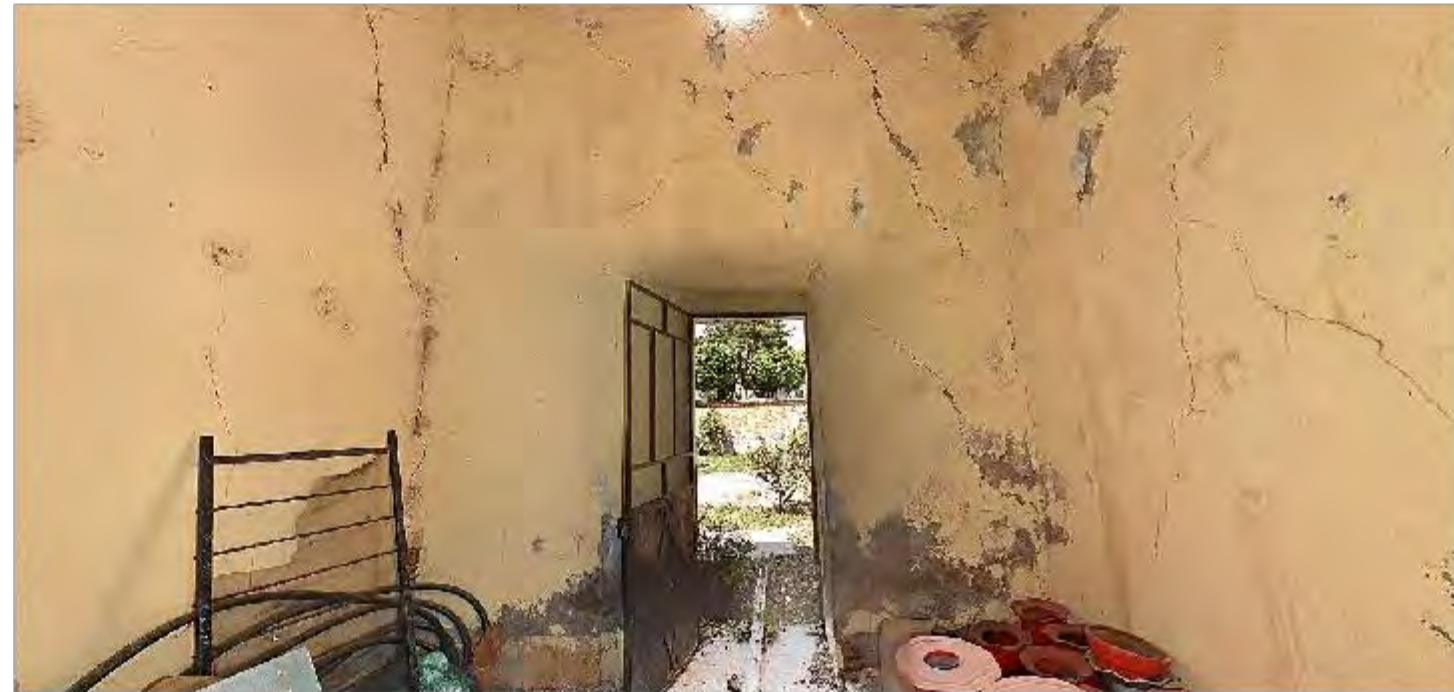
Imagen 1: Vista general del estado actual del muro interior norte

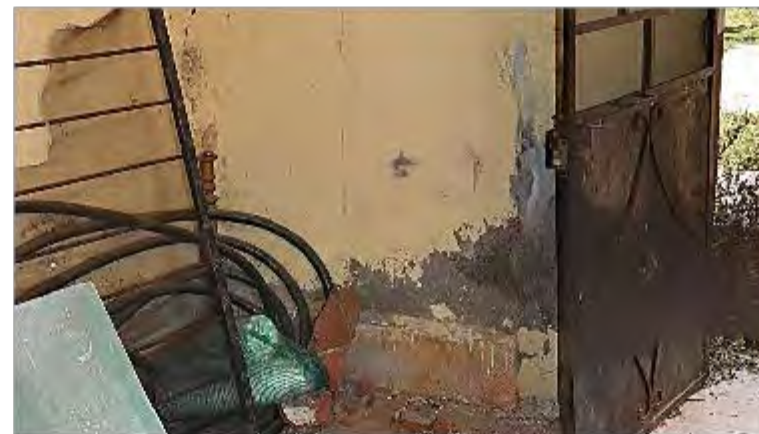
Imagen 2: Detalle afectaciones en muro interior norte

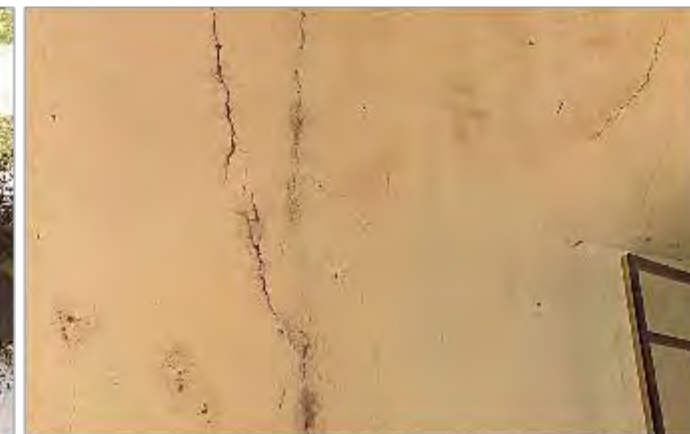
Imagen 3: Detalle de agrietamientos en muro interior norte

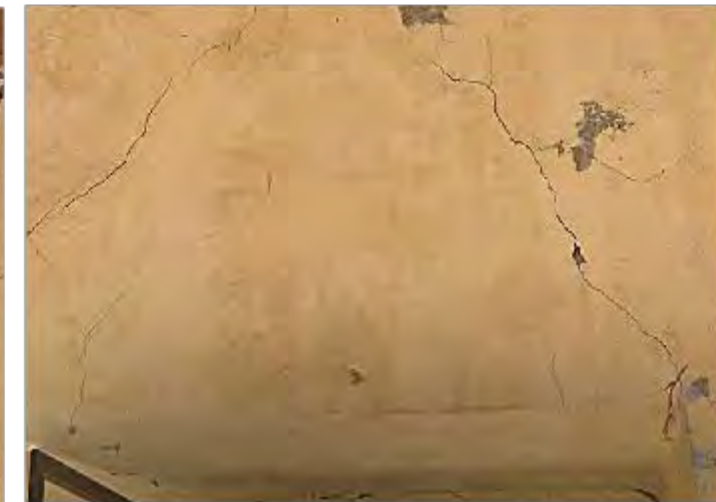
Imagen 3: Fisuras y agrietamientos en muro interior norte

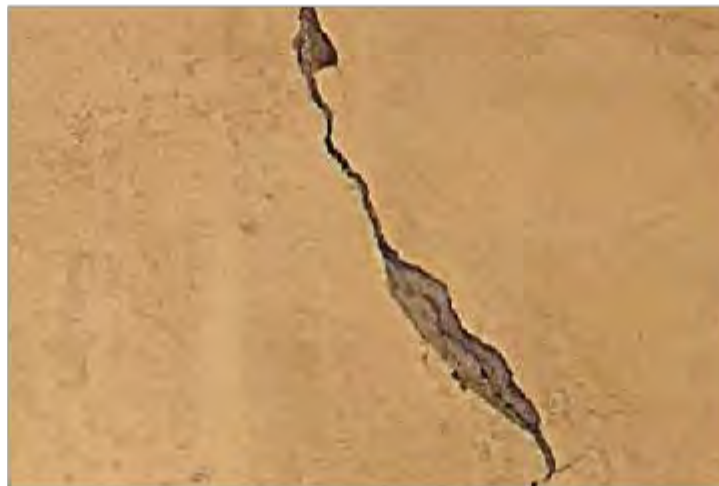
Imagen 2: Detalle de agrietamientos presentes en parte alta de muro interior norte

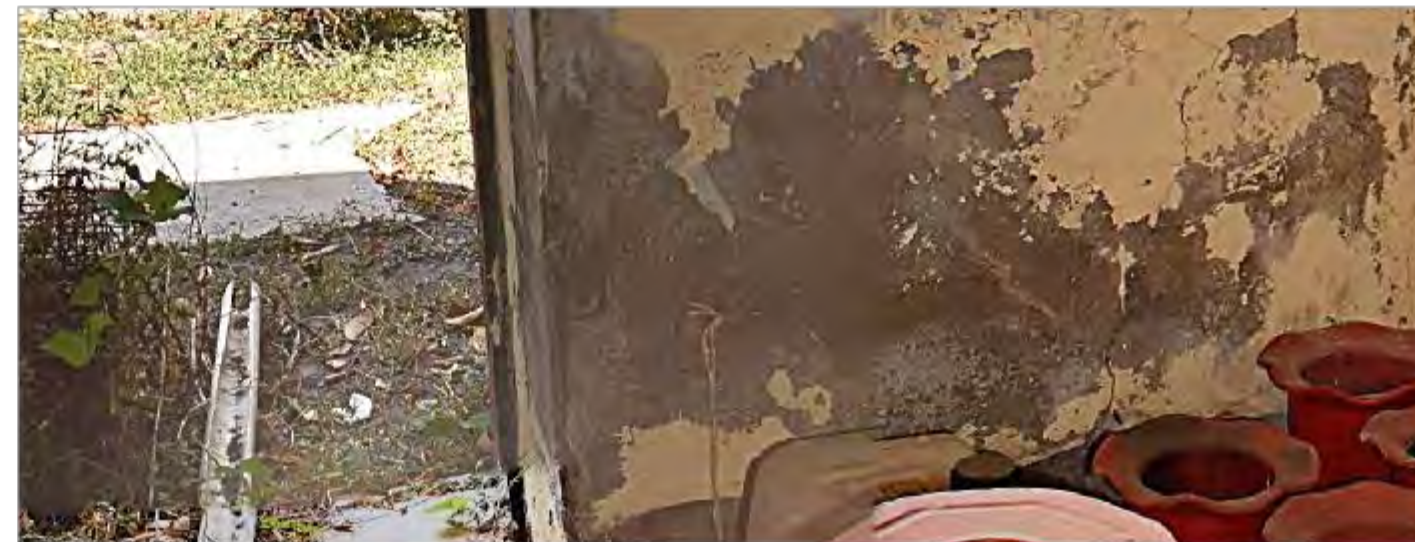
Imagen 2: Humedades y desprendimiento de recubrimientos principales afectaciones

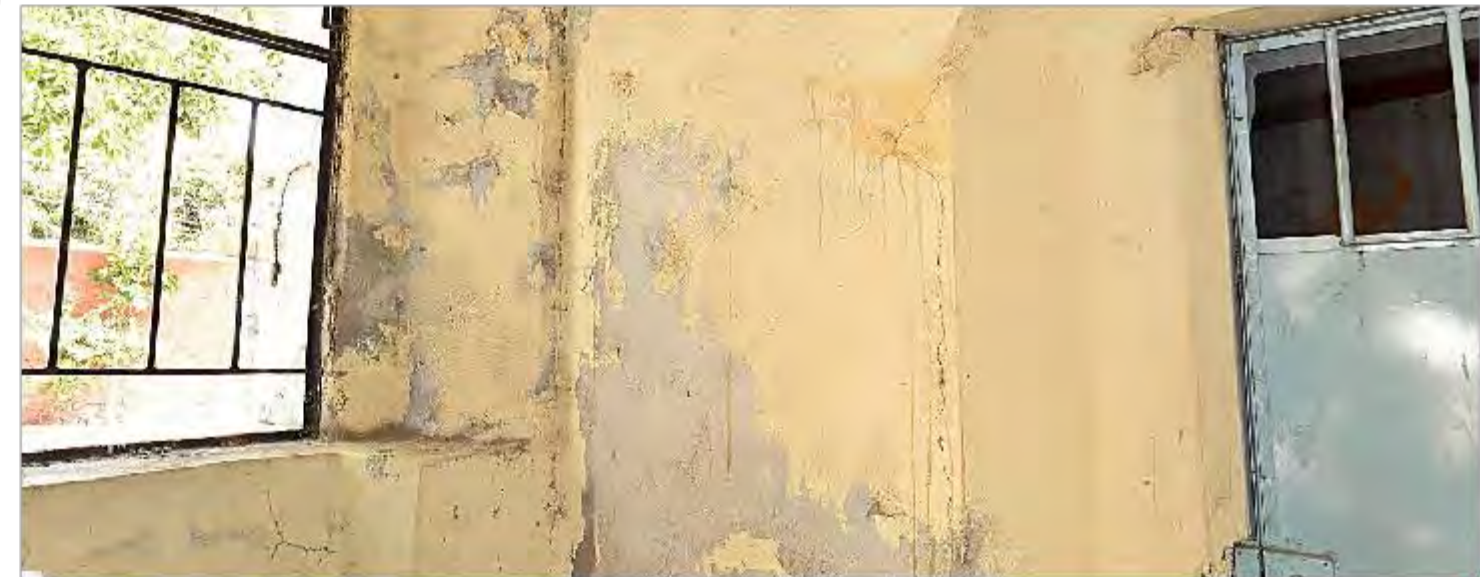
Imagen 2: Estado actual de muro interior sur

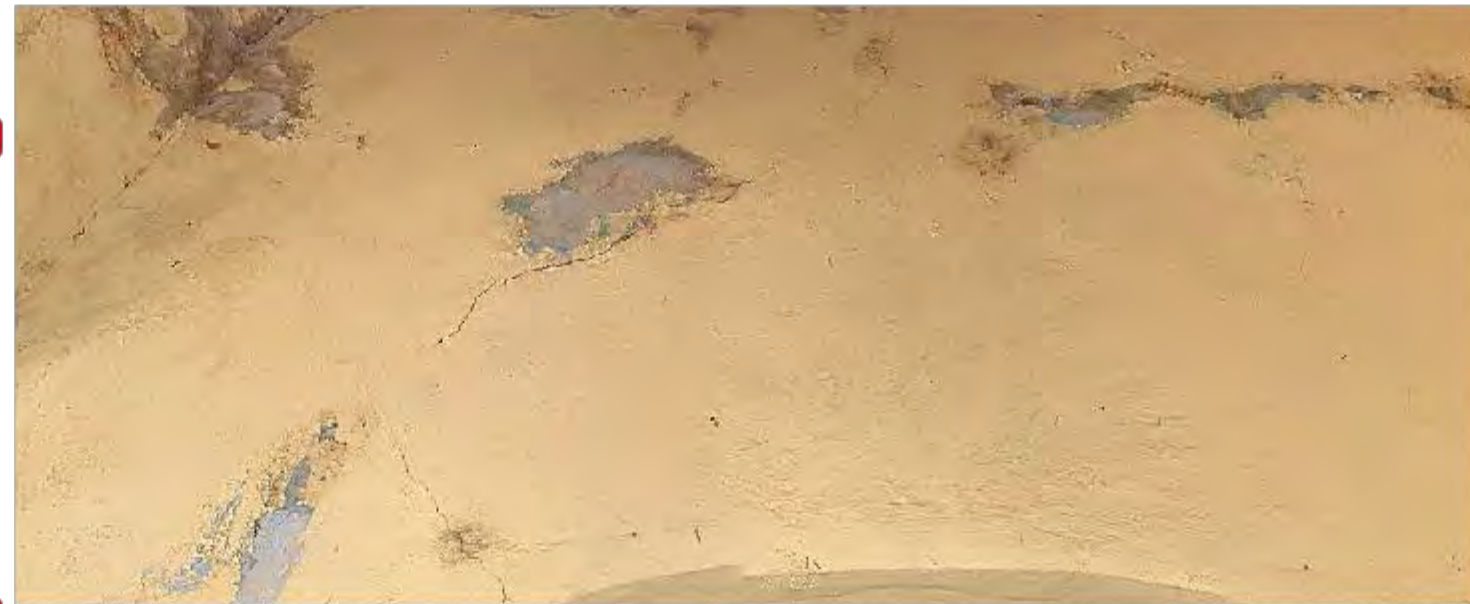
Imagen 1: Vista general del muro interior sur

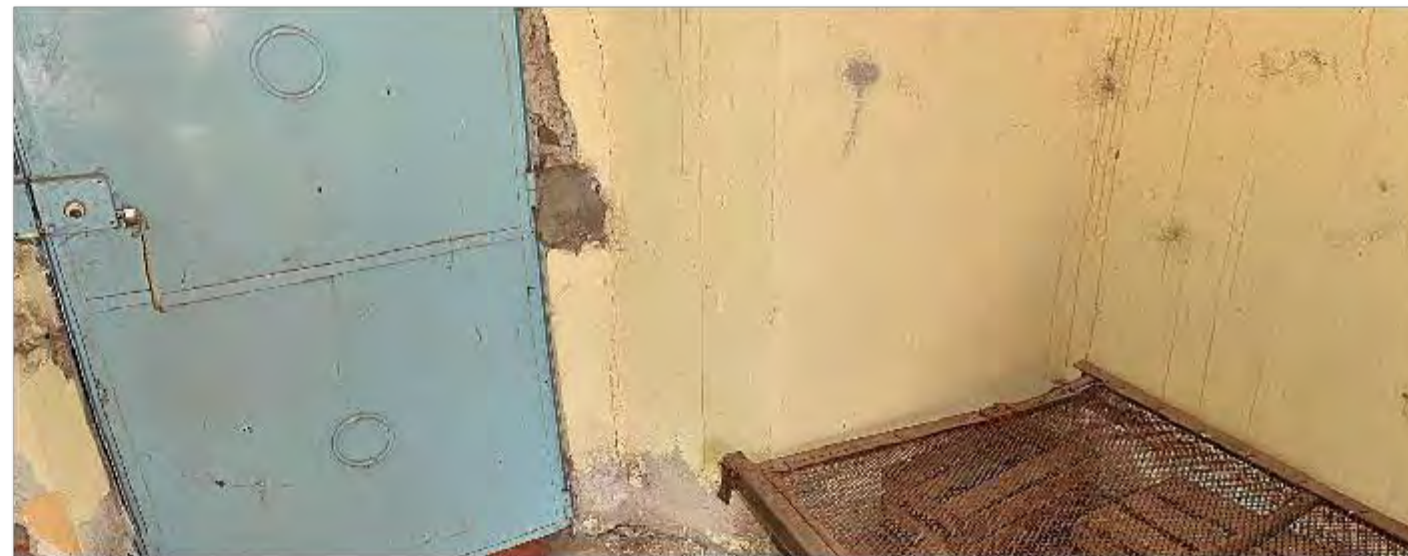
Imagen 1: Estado actual de parte baja de muro interior sur

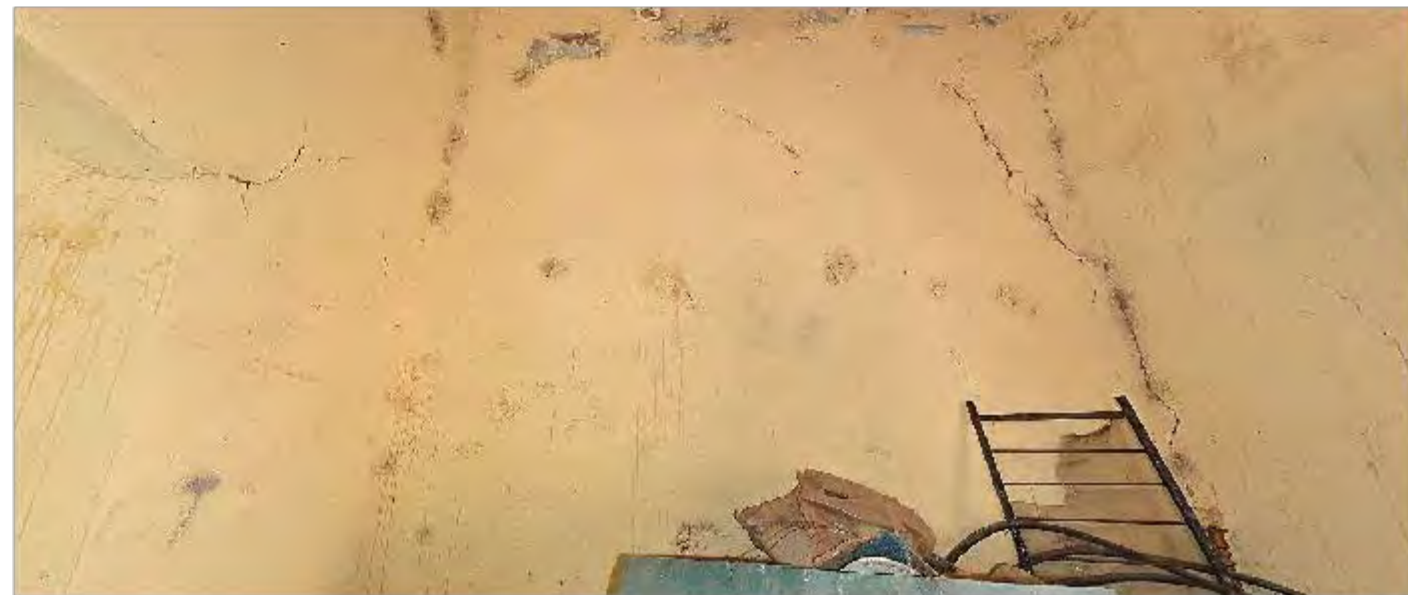
Imagen 1: Vista del muro interior poniente

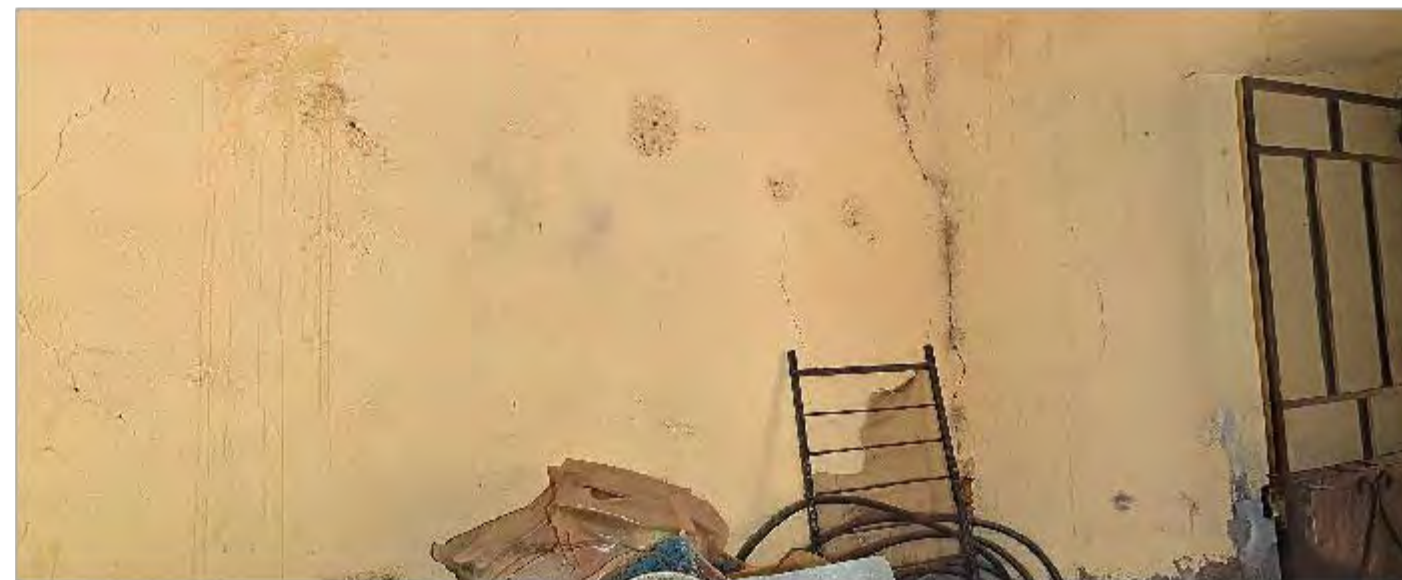
Imagen 2: Estado actual del muro interior poniente

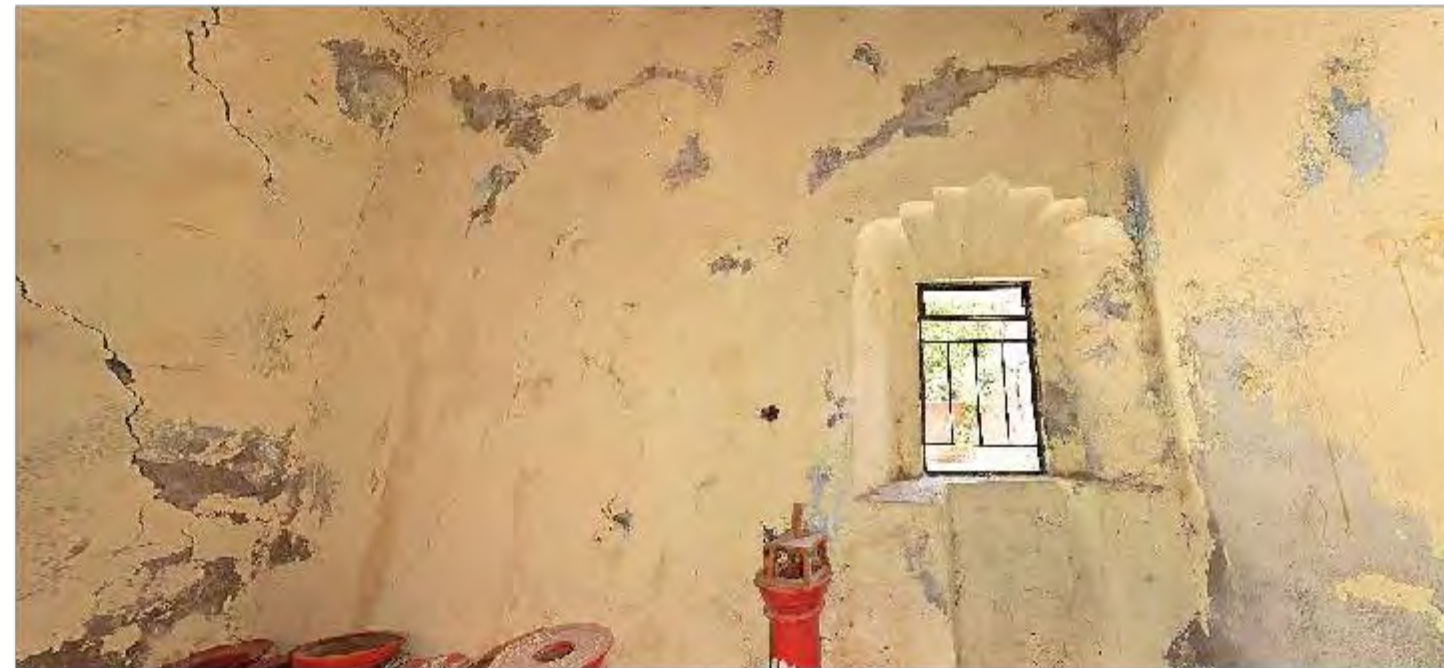
Imagen 1: Vista general del muro interior norte

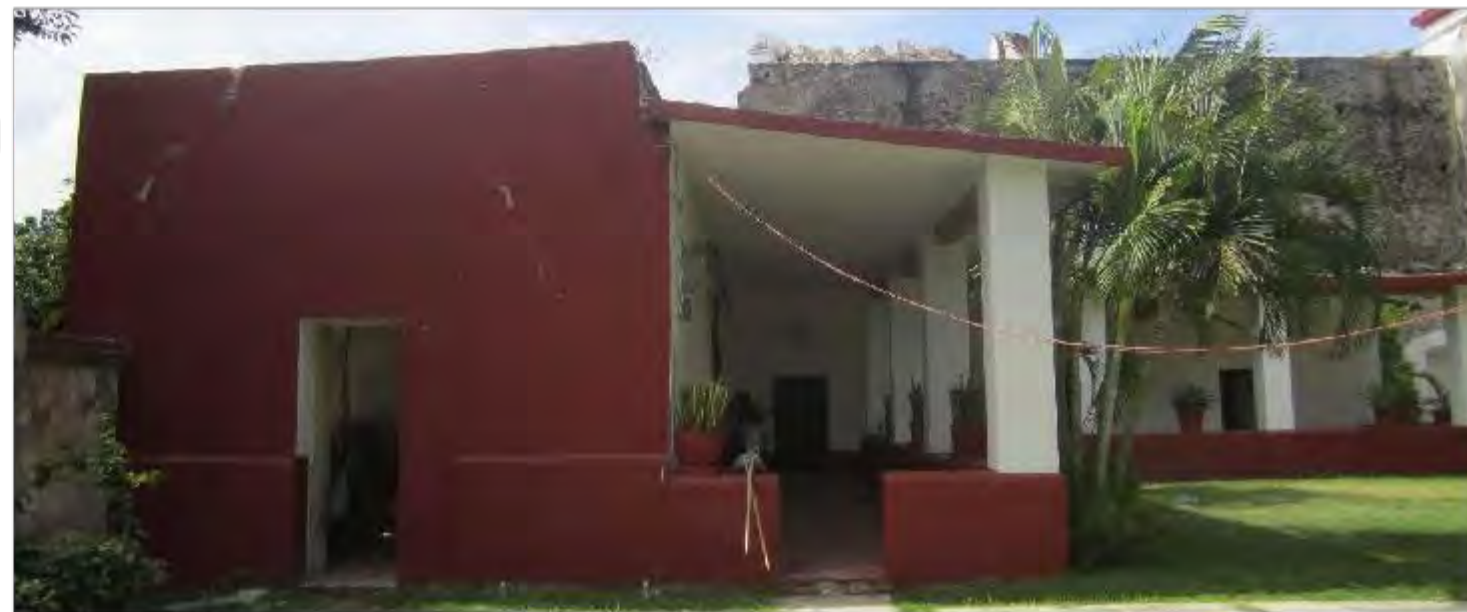
Imagen 1: Vista general de muro exterior norte

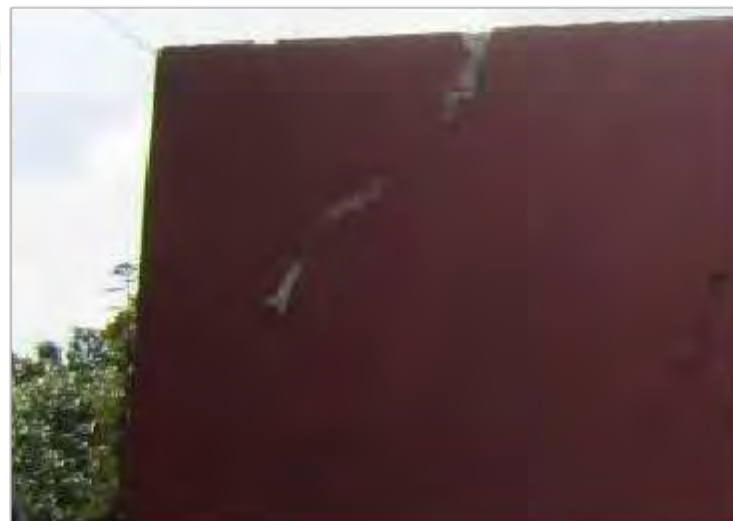
Imagen 2: Detalle de afectaciones presentes en muro exterior norte

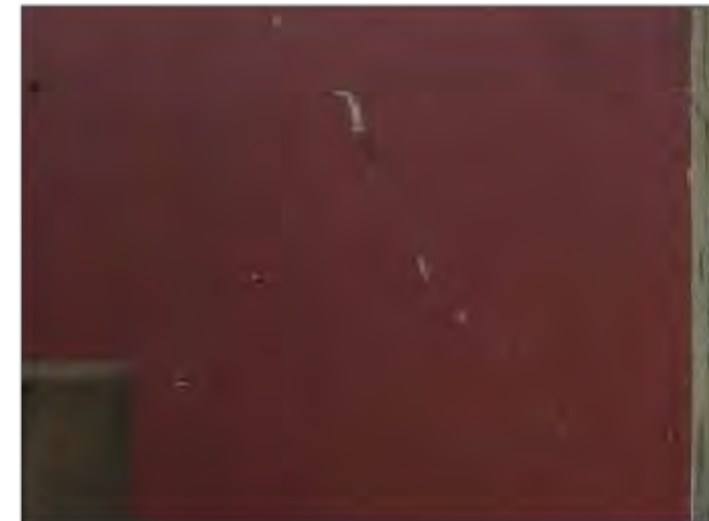
Imagen 3: Fracturas en muro exterior norte

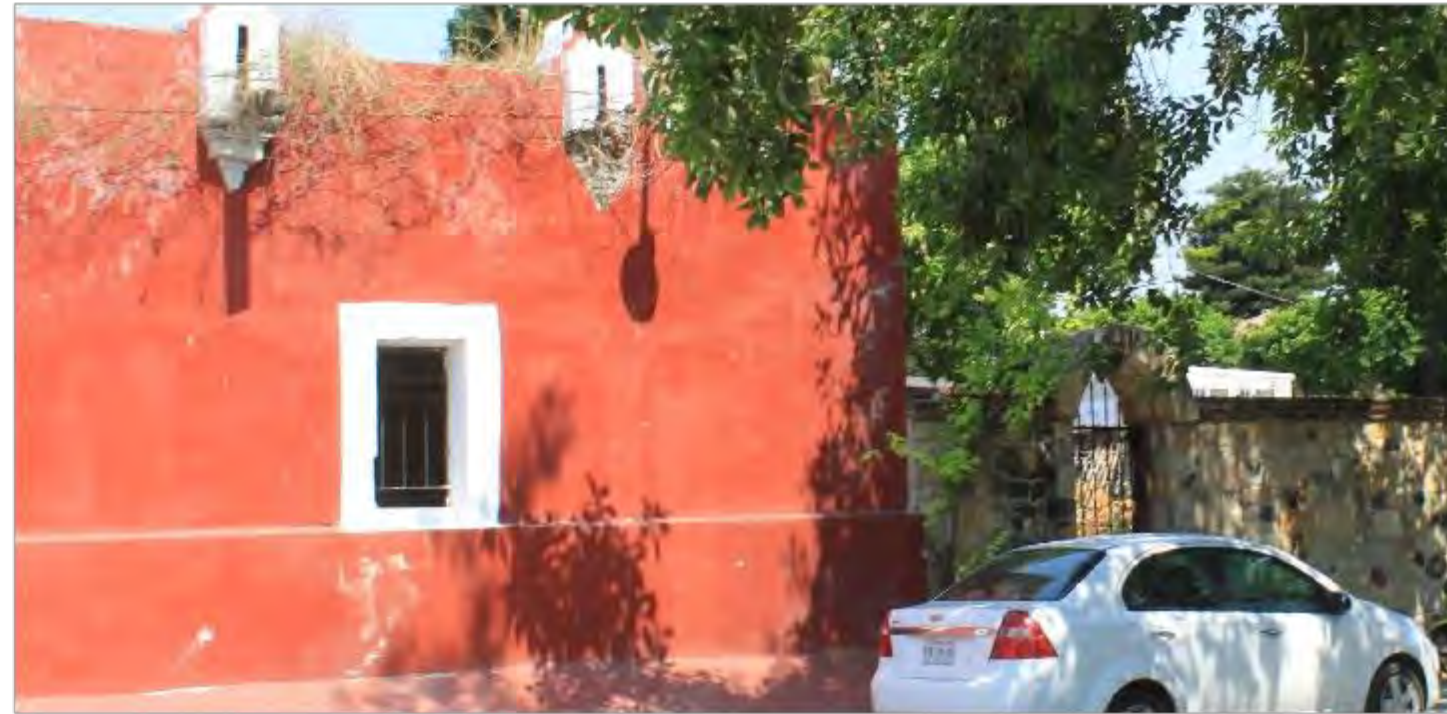
Imagen 1: Vista general de muro exterior oriente

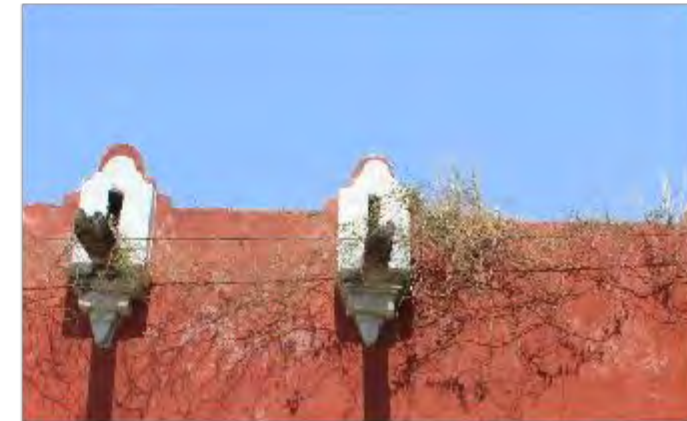
Imagen 3: Vegetación parásita y fisuras principales deterioros

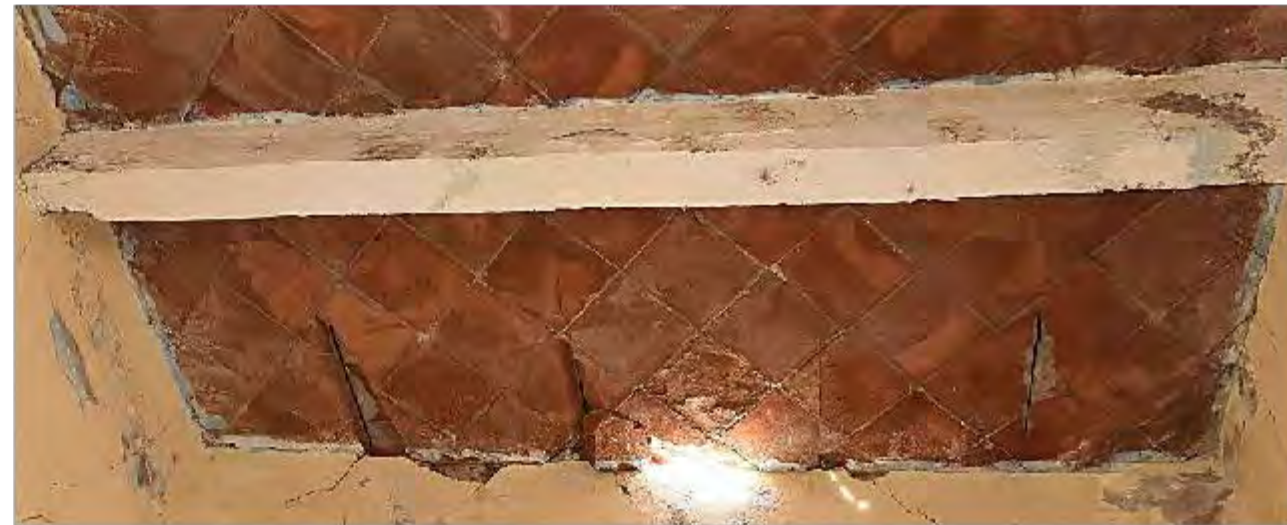
Imagen 1: Sección del intradós de cubierta

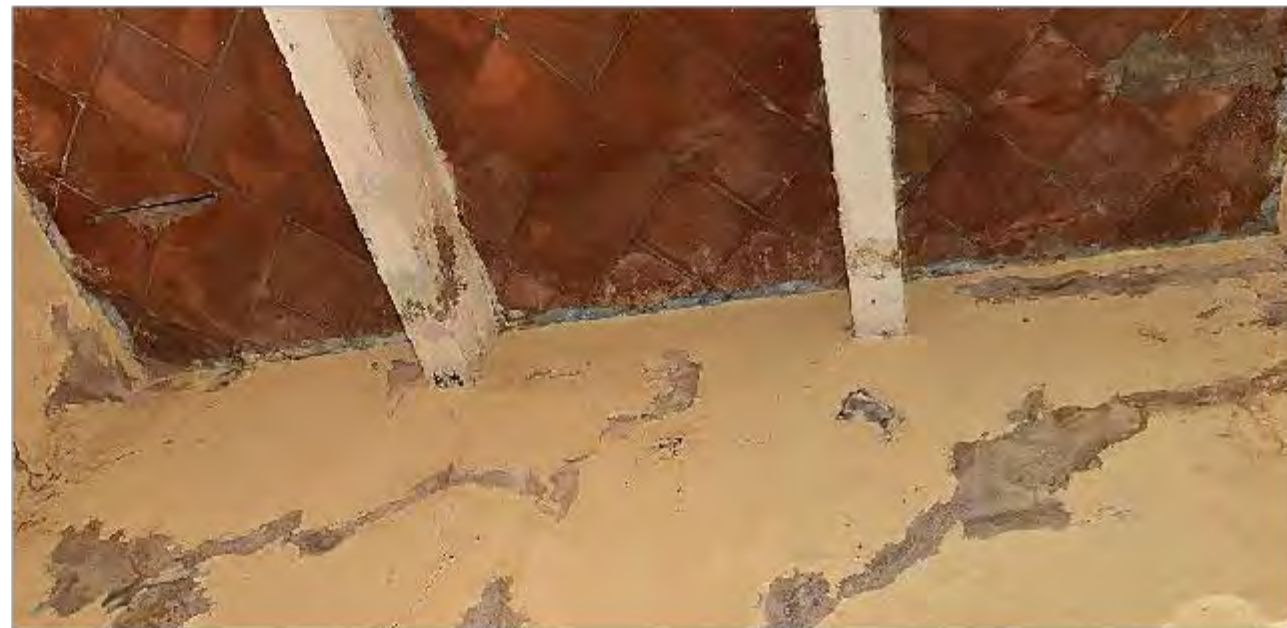
Imagen 2: Vista de afectaciones en intradós de cubierta

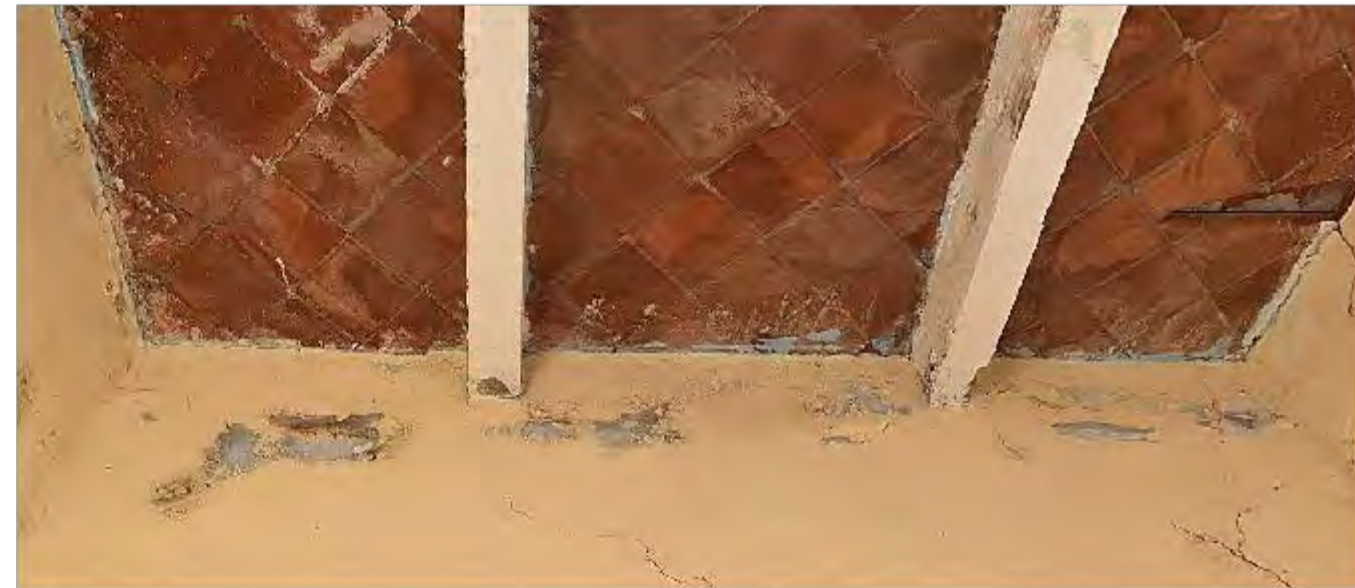
Imagen 2: Sección de intradós de cubierta con afectaciones

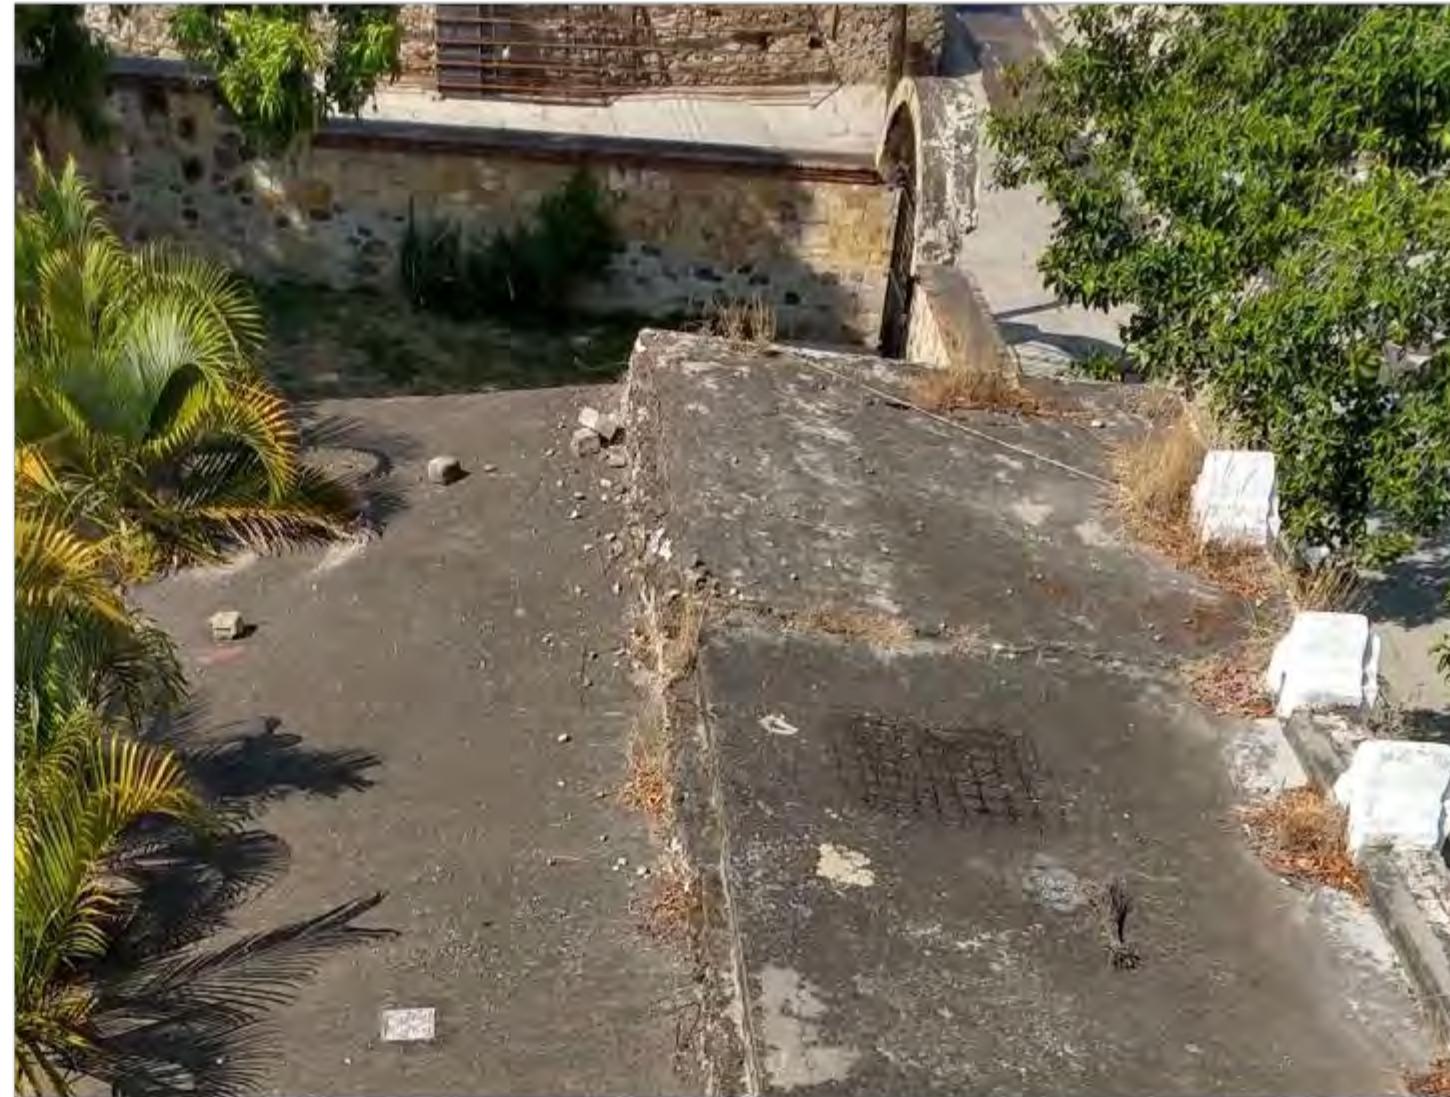
Imagen 1: Vista general de la azotea

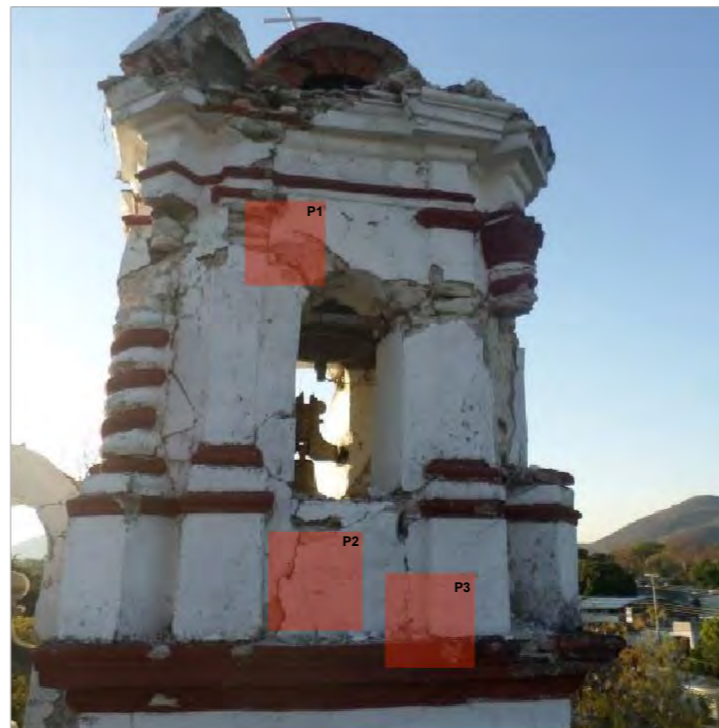
Imagen 1: Varilla de acero corrugada localizada en el lado sur del segundo cuerpo de torre campanario, muestra avanzado estado de oxidación
