## Gestión para el Diagnóstico de Deterioro en Inmuebles Religiosos Vulnerados por Sismos y Propuesta de Intervención. Estudio de Caso: Decanato de Matamoros

**GESTIÓN PARA EL DIAGNÓSTICO DE DETERIORO EN INMUEBLES  
RELIGIOSOS VULNERADOS POR SISMOS Y PROPUESTA DE INTERVENCIÓN.**

Estudio de caso: Decanato de Matamoros.

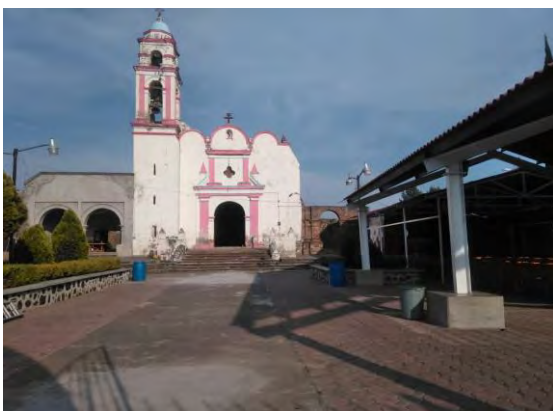
La inspección tanto de fuentes documentales como las bases de datos y el registro de sismos históricos del CENAPRED<sup>6</sup> (2016) (véase figura 1.6), así como la memoria social constatan la continua pérdida de numerosos bienes culturales arquitectónicos de la Iglesia a través de los años, tras la ocurrencia de sismos, como el Ex Convento de San Andrés Ahuatelco, en Cohuecán, el cual pese a ser uno de los primeros ejemplos de arquitectura religiosa en la región, dado que la edificación data de finales del siglo XVI y principios del XVII; el continuo daño, colapsos y la falta de medidas para su conservación, han propiciado que en la actualidad, se encuentre en estado de ruina (véase figura 1.7).

**Figura 1.7.** *Ex convento de San Andrés Ahuatelco, 2019.* La imagen muestra el conjunto religioso de San Andrés, en la localidad de Ahuatelco, destaca la existencia de la capilla abierta. Autor: Daniel Sánchez (2018).

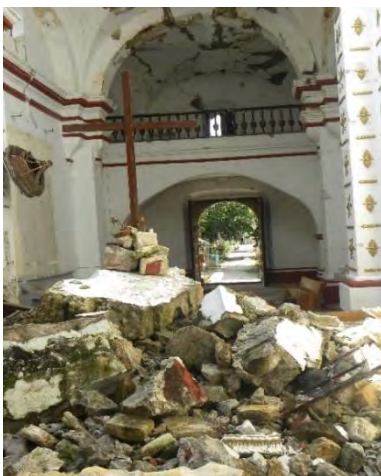
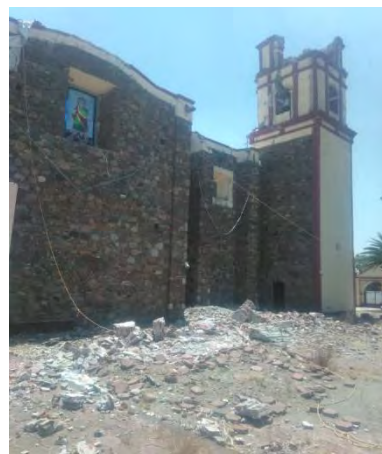
**Figura 1.9-1.10.** A dos años del sismo. A dos años del evento sísmico las acciones concretas hacia la restauración de estos bienes son escasas y en muchos de los casos nulas, dado que inclusive numerosos bienes presentan escombros. Templo de San Agustín Tepexco y San Bartolo Cohuecán. Autor: Daniel Sánchez (2018).

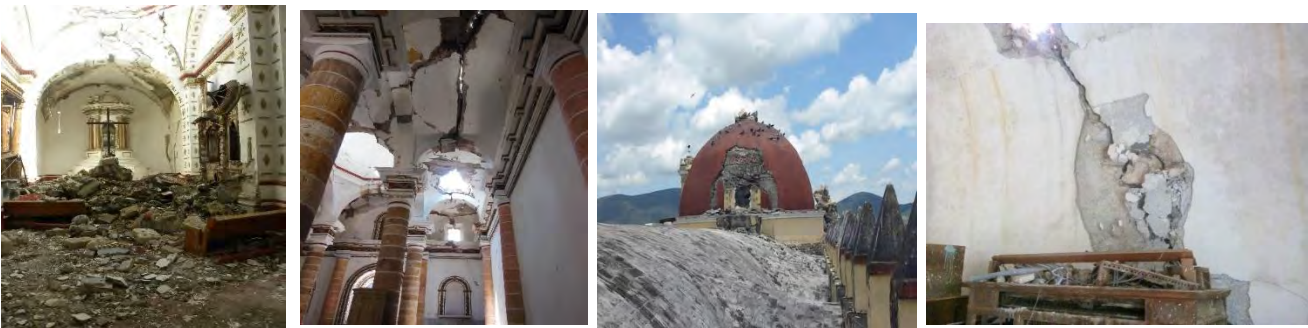
**Figura 1.11-1.14.** Bienes culturales afectados por el sismo del 19 de septiembre de 2017 en el Decanato de Matamoros. De izquierda a derecha se presentan: San Agustín, La Virgen de Ocotlán y Santo Tomás Tlapanalá. Autor: Daniel Sánchez (2017).

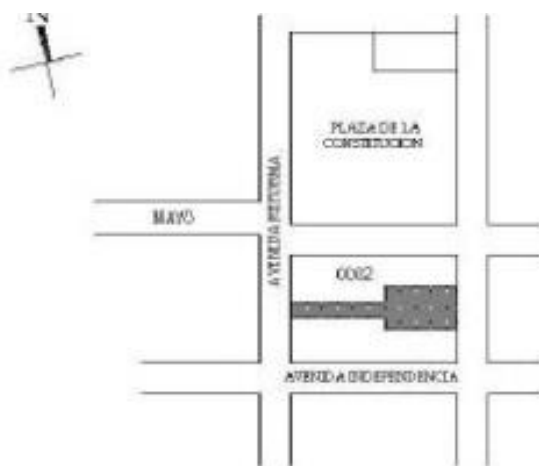
**Figura 3.26.** Detalle de croquis de ubicación del conjunto de San Agustín Obispo. Recuperado de INAH.

Un aspecto sobresaliente durante este proceso; es que al contrastar la información recabada en campo, con la información vertida en la ficha del Catálogo Nacional de Monumentos Históricos Inmuebles, el croquis de ubicación (véase figura 3.26), muestra un trazado de manzanas y calles ortogonales; las cuales no corresponden ni con la información registrada en campo, ni con las imágenes satelitales obtenidas en Google Earth.

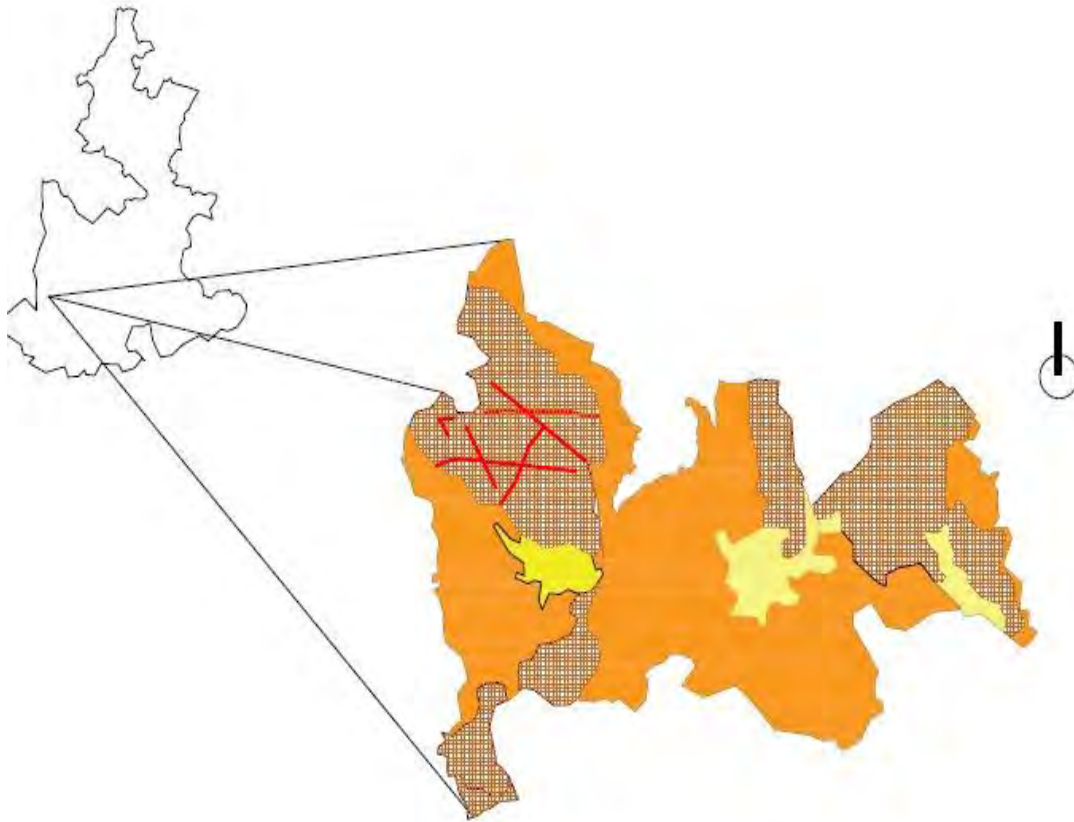
**Figura 3.29.** Carta Geológica del municipio de Tepexco. Adaptado de: INEGI (INGEGI, 2010)

La *Carta Geológica* del municipio de Tepexco, permite apreciar en líneas color marrón las fallas y fracturas geológicas; las cuales son múltiples y se presentan al noreste del municipio en los parajes denominados El Moreno y Texcalera. Si bien, las fallas se localizan aproximadamente a 15 kilómetros de la cabecera en la cual se localiza el conjunto de San Agustín Obispo; la multiplicidad de las fallas, guarda una estrecha relación con el comportamiento del suelo ante eventos sísmicos; lo anterior se infiere del hecho de que las mismas se localizan cardinalmente colindantes al epicentro del sismo en la ciudad de Axochiapan, Morelos (véase figura 3.30). En cuanto al material geológico, el municipio se compone particularmente de rocas ígneas extrusiva (INGEGI, 2010, pág. 2): andesita-volcánica intermedia, toba básica y arenisca (zona café); y sedimentarias: limolita-arenisca y lutita-arenisca (amarillo).

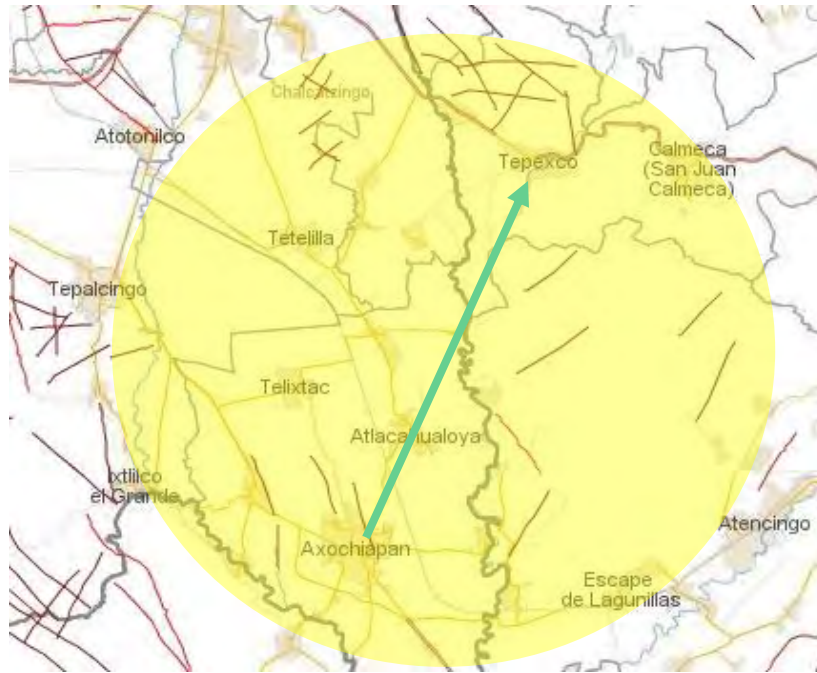
**Figura 3.30.** Proximidad de las fallas geológicas de Tepexco, con las fallas de Axochiapan, epicentro del sismo de 2017. Adaptado de: INEGI (2010).

En relación con lo anterior de acuerdo a información del Servicio Sismológico Nacional (2018), la región sureste de México, y en especial la región de la mixteca, concentran durante 2018, la mayor parte de sismos superiores a 4 grados en escala de Richter. Por lo que respecta al municipio de Tepexco, si bien no se presentan sismos de gran magnitud; por su colindancia con las zonas sísmicas de los estados de Oaxaca y Morelos; este es susceptible a continuos movimientos y micro sismos, que comprometen (véase figura 3.31) el comportamiento estructural de los inmuebles.

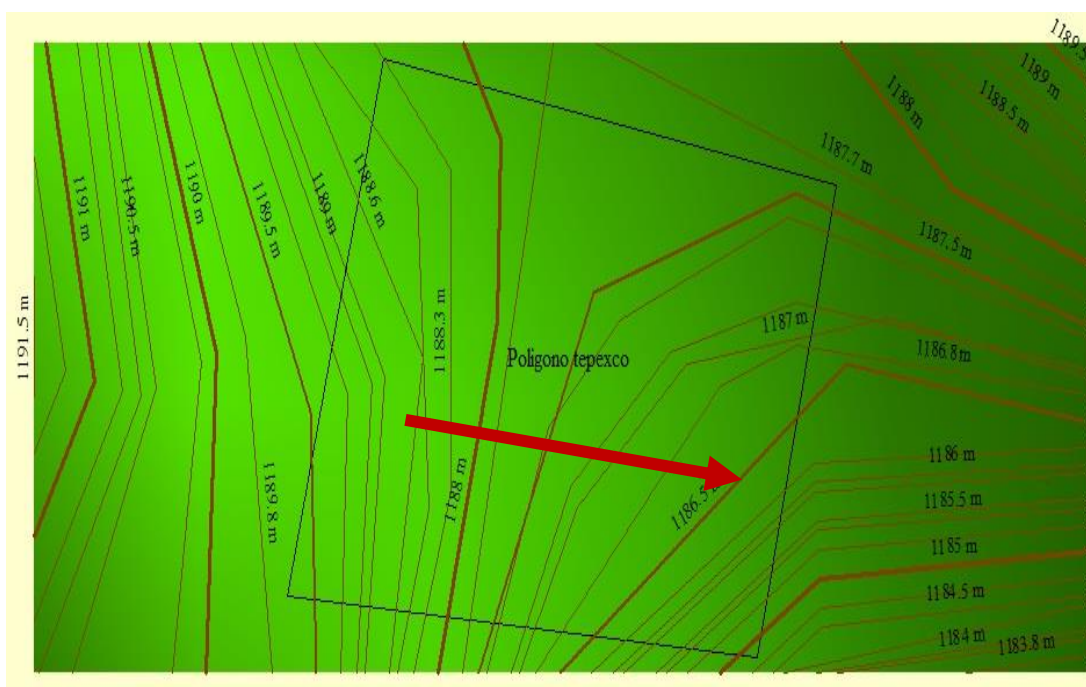
**Figura 3.33.** Curvas de nivel del micrositio. Elaboración propia.

En cuanto a las curvas de nivel (véase figura 3.33), se opta por el análisis particular del polígono del terreno, ya que esto posibilita tener una visión más clara de las condiciones de desnivel presentes en el mismo. De este análisis, se determina que el polígono del terreno, presenta desniveles considerables en su superficie; ya que el punto más alto, ubicado sobre el cateto oriente, tiene una altura de 1188 metros sobre el nivel del mar; mientras que en el cateto poniente, el punto más bajo del terreno tiene un nivel de 1186.5 metros sobre el nivel del mar; dando un desnivel general de 1.5 metros; lo cual habla de una pendiente del terreno en sentido oriente-poniente; mismo sentido, en el cual se orienta la edificación.

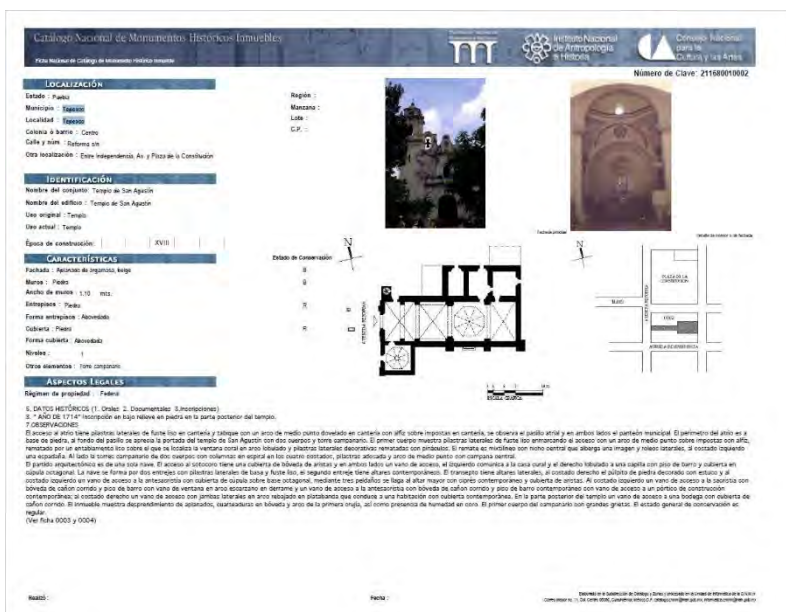
**Figura 3.55.** Ficha del catálogo nacional de monumentos del templo de San Agustín Obispo. La ficha presenta, una planta arquitectónica, con paramentos ortogonales y vértices de 90°, dicha representación por tanto, no corresponde a la realidad constructiva del inmueble. Recuperado de INAH.

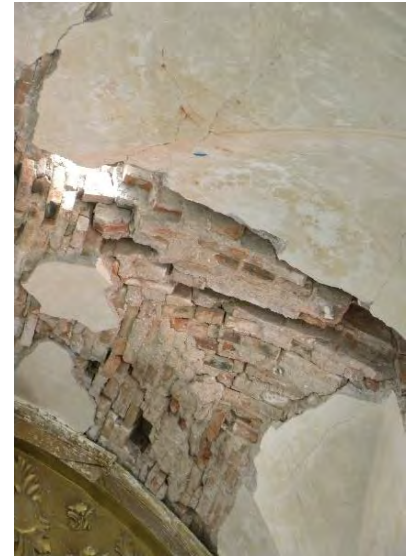
B) Las cubiertas, presentan distintos materiales, en su composición se observa el uso de tabique, piedras diversas, adobes, madera, entre otros (véase figura 3.78). En algunos casos inclusive, se opta por materiales poco compatibles, comprometiendo el comportamiento uniforme de la estructura (véase figura 3.79).

**Figura 3.78.** Bóveda de tabique rojo recocido del templo de San Felipe. Autor: Daniel Sánchez. (2018)

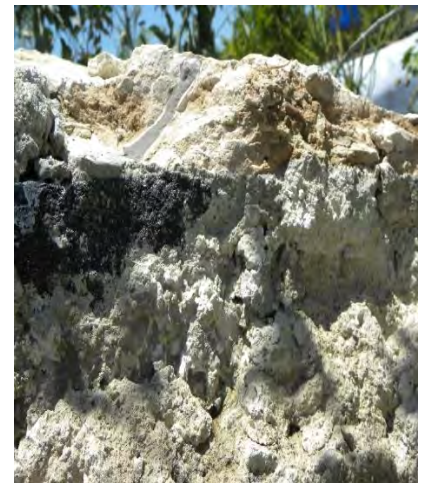
**Figura 3.79.** Detalle fábrica de cubierta del templo de San Felipe. Autor: Daniel Sánchez. (2018)

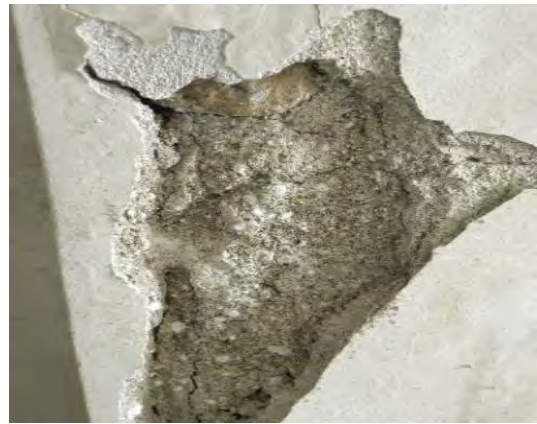
G) Falta de unidad en la composición material de elementos estructurales, como pilastras o contrafuertes (véase figura 3.80).

**Figura 3.80.** *Detalle de la fábrica de pilares.* Autor: Daniel Sánchez. (2018)

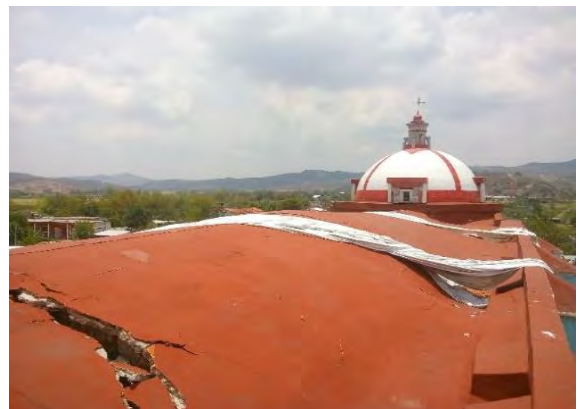
J) Las cubiertas y bóvedas por el extradós, generalmente presentan un acabado de impermeabilizante vinil-acrílico, rojo terracota.

**Figura 3.81.** *Acabado de la cubierta del templo de San Felipe, Xochiltepec.* Autor: Daniel Sánchez. (2018)

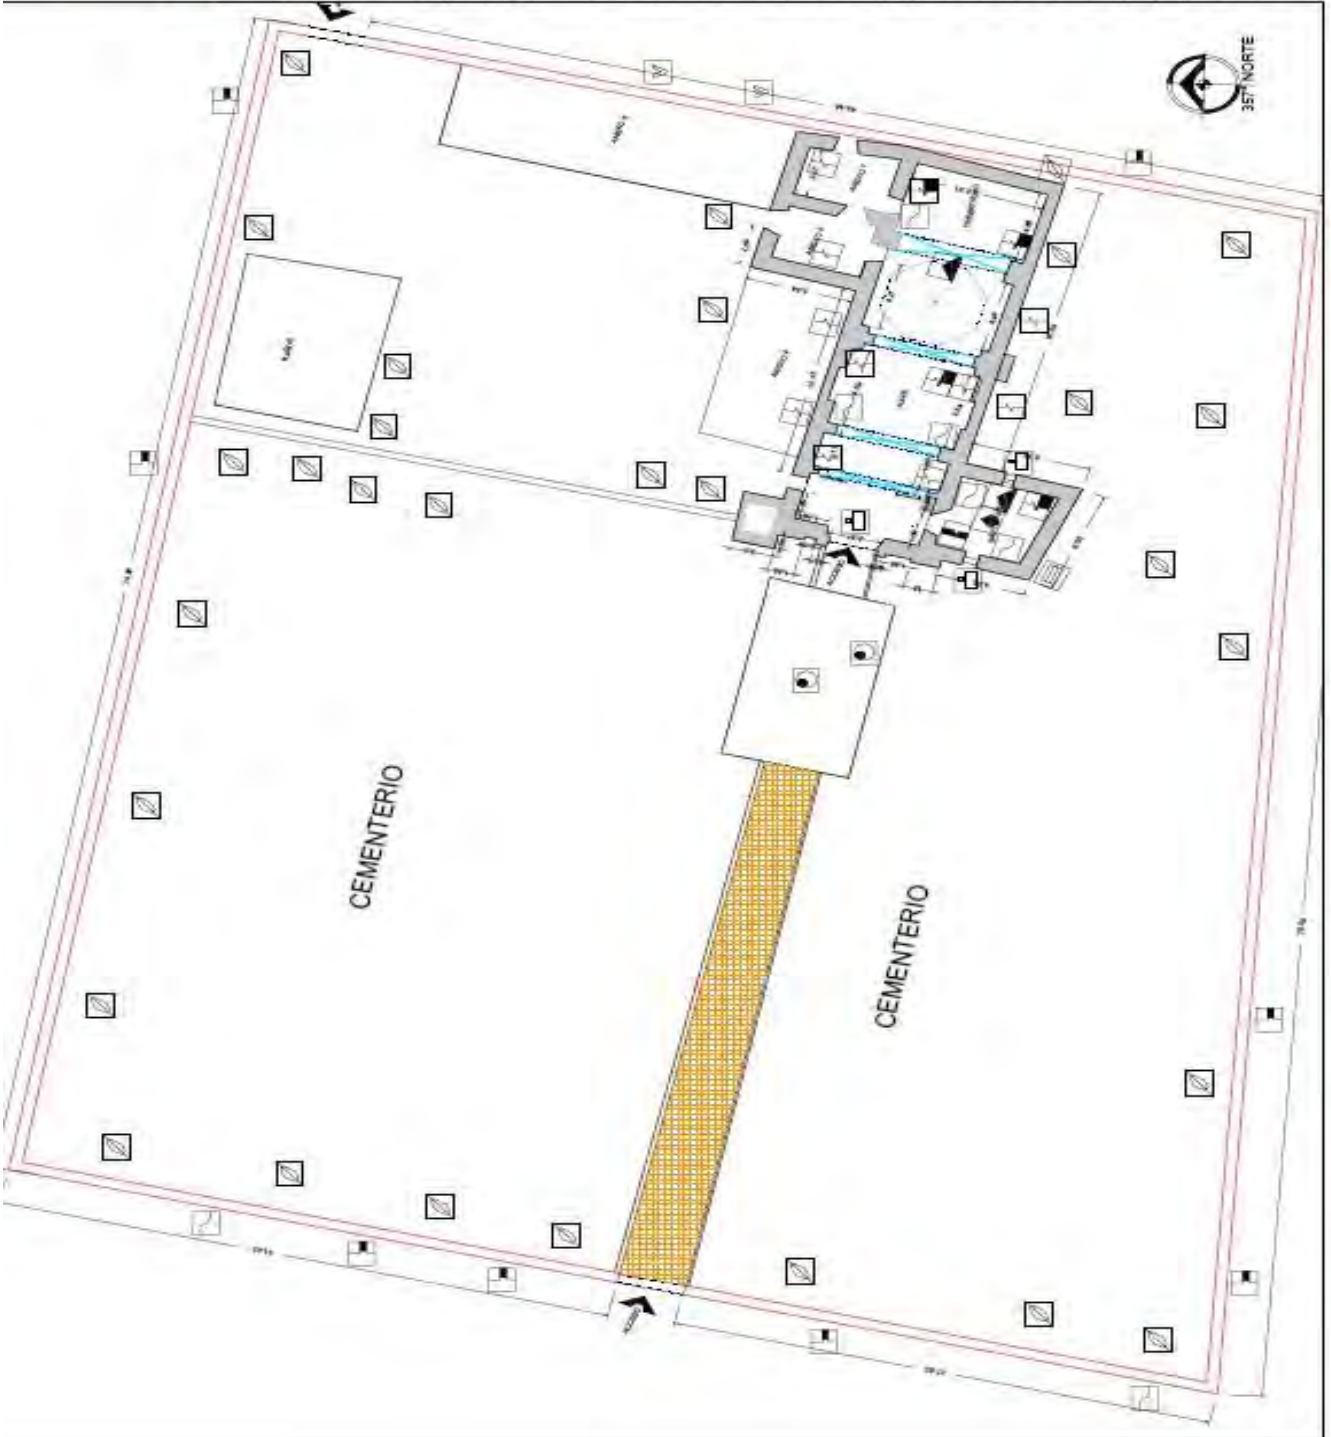
Templo de San Agustín Tepexco.

Agregados
	Disgregación de Material
	Disgregación de juntas
	Desprendimiento de acabados
	Deterioro de pintura mural
	Deterioro de madera
	Deterioro de alambres
	Colapso parcial de muros
	Colapso parcial de ornamentos
	Pérdida de acabado (exposición de fábrica)
	Falta de elementos en madera.
	Falta de gárgolas
	Asole de gárgolas
	Fisuras.
	Grietas.
	Fracturas.
	Humedades.
	Flora parásitara
	Escombro
	Micoflora parásitara
	Fauna parásitara (ruidos)
	Presencia de insectos xerófilos

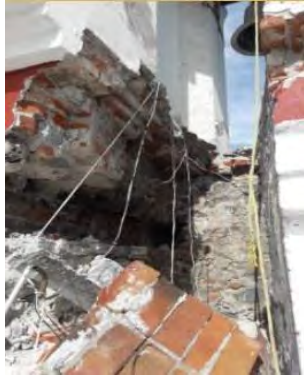
En todos los casos analizados, se ha podido identificar esta constitución; sin embargo, en los casos de San Felipe en Xochiltepec, Santo Tomás en Ayotlicha y la Virgen de Ocotlán en Tepexco (véase figura 3.99-3.100), se integra a esta mampostería mixta, tabique recocado, block, acero, secciones de concreto, yeso e inclusive hay vestigios de madera, lo cual hace más heterogéneo el comportamiento de la estructura.

**Figura 3.99.** *Detalle composición de muro en el templo de la Virgen de Ocotlán, Tepexco. Autor: Daniel Sánchez. (2018)*

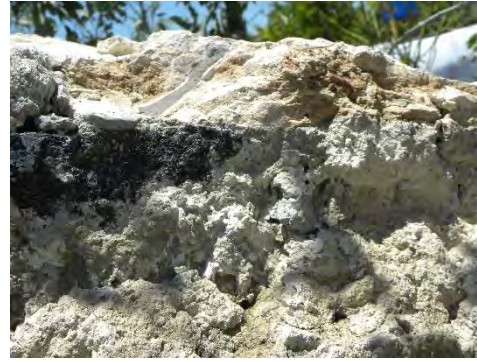
**Figura 3.100.** *Detalle composición de muro del templo de San Felipe, Xochiltepec. Autor: Daniel Sánchez. (2018)*

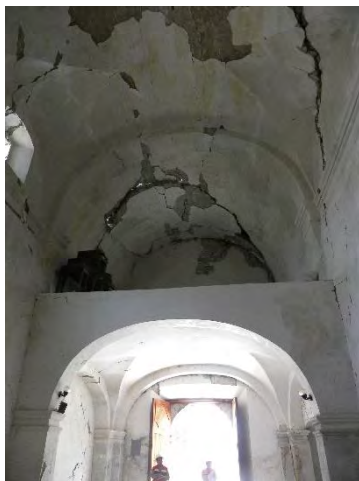
Además del empleo de la mampostería mixta en muros, su uso se extiende a elementos como jambas, pilares y en especial en la constitución de cubiertas como bóvedas; un caso singular es el que se presenta en el templo de San Felipe en Xochiltepec donde la cubierta del templo presenta secciones diferenciadas entre cada uno de los cuerpos, empleándose en el primero, tabique rojo recocado, en los cuerpos 2 a 5, piedra de cantera con secciones de tabique rojo y el cuerpo 7 constituido enteramente por tabique recocado (véase figura 3.101-3.102).

**Figura 3.101.** *Detalle fábrica de la bóveda del templo de San Felipe, primer y segundo cuerpos. Autor: Daniel Sánchez. (2018)*

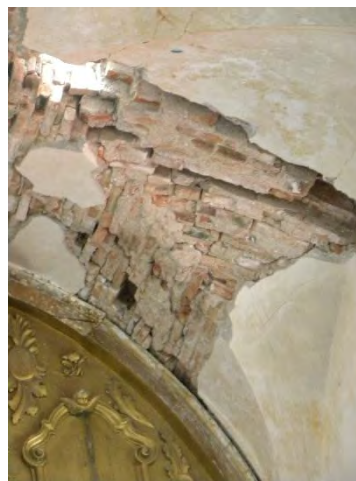
**Figura 3.102.** *Detalle fábrica de la bóveda del templo de San Felipe, séptimo cuerpo. Autor: Daniel Sánchez. (2018)*

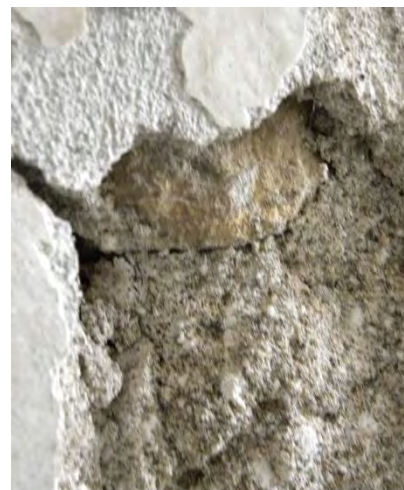
indica es por sus caras un material que carece de aristas y se constituye más bien esférico, lo que dificulta su adherencia con el resto de la mampostería, así como su *rodamiento* al interior de la misma, ante eventos sísmicos, con lo que se generan esfuerzos y quiebres al interior de los elementos constituidos por este tipo de piedra.

De la constitución de muros y cubiertas en base a mampostería mixta, se infieren diversos aspectos: El primero, falta de unidad compositiva, lo cual no dota a la estructura de la suficiente firmeza y de la capacidad de tener un comportamiento regular entre cada uno de los elementos que la componen ante los esfuerzos a los que se vio sometida durante el sismo. Lo anterior se acentúa cuando los elementos de amarre y ligue tales como cerramientos, están constituidos por esta materialidad, un caso significativo se presenta en los templos de la Virgen de Ocotlán y San Felipe en Xochiltepec, donde los cuerpos de la torre campanario ligados por elementos en base a mampostería mixta (implementando incluso acero), presentan múltiples fracturas que conllevan al colapso del elemento.

**Figura 3.103.** *Detalle empleo de piedra de canto rodado, en la fábrica de muros. Autor: Daniel Sánchez. (2018)*

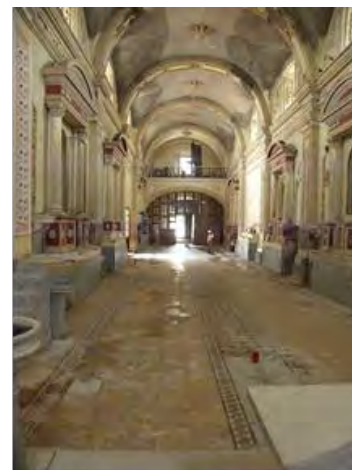
Dichas humedades, además conllevan a un proceso de alveolización, en la fábrica pétera de los elementos, dado el proceso de filtración y evaporación del líquido al interior, así como al depósito y acción de sulfatos, lo que genera un continuo ciclo relación- causa entre la pérdida de múltiples secciones de aplanado y la presencia de fisuras. En cuanto a las bóvedas, a pesar de que los templos de Santo Tomás, Santiago Apóstol y San Felipe, presentan una capa impermeabilizante vinil-acrílica, la misma se encuentra deteriorada, además de que su empleo, no es recomendable en fábricas pétreas, por lo que se presentan multitud de fisuras por el extradós con filtraciones hacia el interior; los depósitos de humedad son particularmente visibles en el caso de Santo Tomás (véase figura 3.106).

**Figura 3.106.** Depósitos de humedad en el templo de Santo Tomás, Tlapanalá. Autor: Daniel Sánchez. (2018)

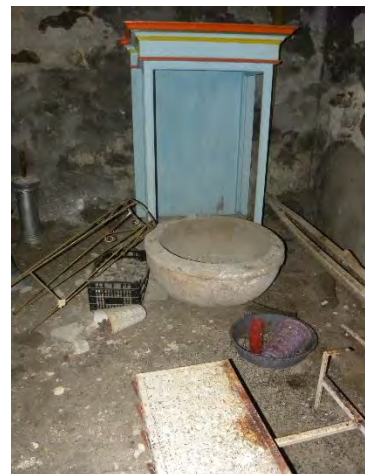
En este caso, en todos los templos, se ha observado la presencia de ambos agentes. En cuanto a fauna nociva, hay presencia de nidos de aves, heces fecales (véase figura 3.108) particularmente agregadas en la fachada, cornisas y bóveda; madrigueras de roedores (San Agustín Tepexco y Ayotlilcha) y en especial afectaciones en elementos como ventanas y puertas de madera por invasión de insectos xerófilos (véase figura 3.109).

**Figura 3.108.** *Afectación por heces fecales. Autor: Daniel Sánchez. (2018)*

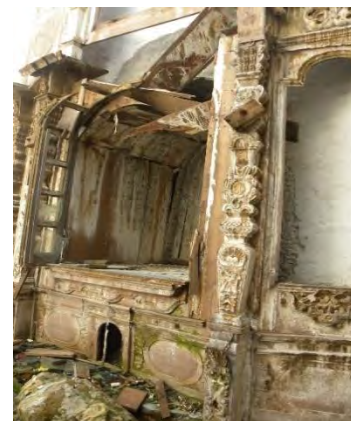
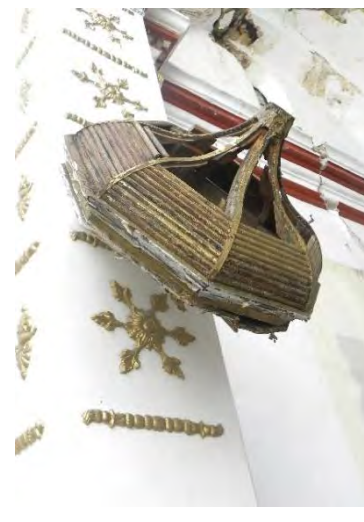
El desplazamiento del patrimonio mueble, modifica la comprensión y valoración integral del mismo, por parte de la población; (ya que responde a un lenguaje iconográfico con fines pedagógicos y de comprensión de la doctrina); esto se acentúa con la pérdida de los retablos y el altar principal (véase figuras 4.3-4.4), si bien, buena parte de las imágenes y la estatua principal del templo, se encuentran resguardas; la disposición de estas, en otro espacio, trastoca, la integridad de sus valores; son múltiples las recomendaciones internacionales, que pugnan, por la pronta reintegración del patrimonio mueble, a su contexto, ambientes y ubicación original; así mismo la pérdida de diversos bienes, como el órgano del coro, aúna, a la falta de elementos documentales, sobre la historicidad del templo; e inclusive de la propia población; ya que como se ha comentado, la información sobre la misma, es vaga y somera. Todo

**Figura 4.2-4.3.** *Perdida de bienes muebles del templo de San Agustín.* Autor: Daniel Sánchez. (2018)

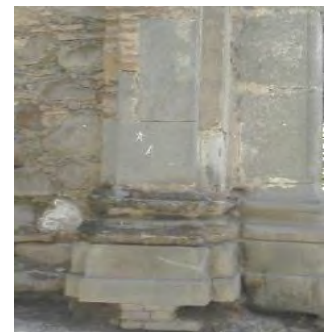
**Figura 4.14.** *Basamentos de pilastras.* Autor: Daniel Sánchez. (2018)

La arcada real no evidencia fallas mecánicas o lesiones asociadas al evento sísmico, sin embargo presenta daños en los basamentos de las jambas (véase figura 4.14) y en su desplante, por erosión de juntas y disgregación del material pétreo; así mismo hay presencia de flora parasitaria de tallo herbáceo, tanto en el desplante de la arcada y encima del arco de medio punto (véase figura 4.15), el cual también tiene pátinas por lavado diferencial. La puerta metálica muestra en su inferior secciones con oxidación y corrosión, así como pérdida de la capa pictórica. Por otra parte, la barda atrial presenta erosión y disgregación de las juntas de la mampostería y flora parasitaria de tallo herbáceo (véase figura 4.16).

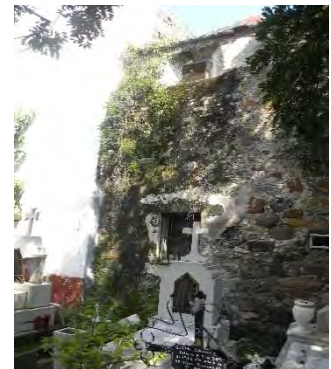
**Figura 4.17.** *Baptisterio por el exterior.* Autor: Daniel Sánchez. (2018)

En cuanto a la fachada poniente del conjunto, presenta múltiples grietas y fisuras en toda su superficie, así como el desprendimiento de aplanados y pérdida de la capa pictórica; la espadaña posee grietas en su arco así como múltiples fisuras; mientras que la torre campanario tiene fracturas en el segundo cuerpo y presenta el colapso de su bóveda y cupulino. Por otra parte, el baptisterio (véase figura) por el exterior, en sus muros y cúpula presenta flora parasitaria de tallo herbáceo y microflora (líquenes); sobre el muro sur hay restos de pintura mural afectados por esta flora y múltiples fisuras en toda su superficie (véase figura 4.17).

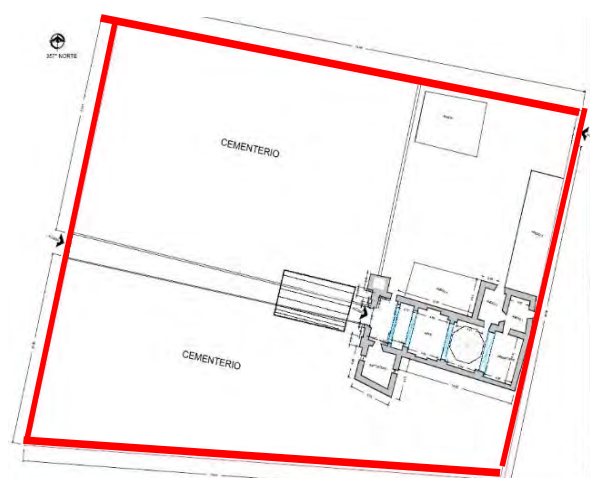
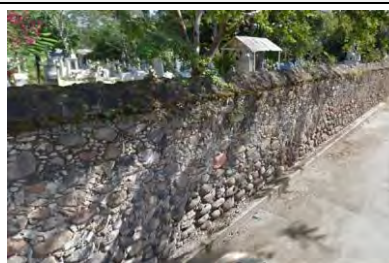
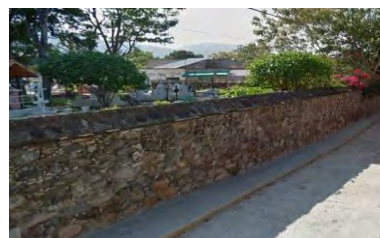
Barda Atrial

FACTOR (PATOLOGÍA)		Deterioro asociado.			
ACTORES INTRÍNSECO	<input checked="" type="checkbox"/> De fábrica (materiales no adecuados) <i>Notas: Presencia recurrente de piedra de canto rodado</i>	<input checked="" type="checkbox"/> Disgregación de material	<input checked="" type="checkbox"/> Fisuras	<input type="checkbox"/> Grietas	
	<input type="checkbox"/> Sistema Estructural	<input type="checkbox"/> Fracturas	<input checked="" type="checkbox"/> Perdida de aplanados	<input checked="" type="checkbox"/> Disgregación de juntas	
		<input checked="" type="checkbox"/> Fisuras	<input type="checkbox"/> Grietas	<input type="checkbox"/> Fracturas	<input type="checkbox"/> Asentamientos
	<i>Notas:</i>				
<input checked="" type="checkbox"/> De fábrica (técnica de construcción ineficiente o poco adecuada) <i>Notas: Disposición irregular del material de fábrica</i>	<input checked="" type="checkbox"/> Fisuras	<input type="checkbox"/> Grietas	<input type="checkbox"/> Fracturas	<input checked="" type="checkbox"/> Disgregación de juntas

<input checked="" type="checkbox"/> Perdida de aplanados	<input type="checkbox"/> Asentamientos	<input type="checkbox"/> Colapsos		
ACTORES EXTRÍNSECO	Bioticos	<input checked="" type="checkbox"/> Flora Parasitaria.	<input type="checkbox"/> Disgregación de material	<input checked="" type="checkbox"/> Fisuras	<input type="checkbox"/> Grietas
		<input checked="" type="checkbox"/> Micro flora	<input checked="" type="checkbox"/> Disgregación de juntas	<input type="checkbox"/> Perdida de aplanados	
		<input checked="" type="checkbox"/> Hongos	<input type="checkbox"/> Perdida de capa pictórica	<input type="checkbox"/> Humedad	<input type="checkbox"/> Deterioro de pintura mural
		<input type="checkbox"/> Algas	<input type="checkbox"/> Asolve de gargólas.		
		<input type="checkbox"/> Liqueños			
		<input checked="" type="checkbox"/> Flora de tallo herbáceo			
		<input type="checkbox"/> Flora de tallo leñoso

<input type="checkbox"/> Fauna nociva.				
	<input type="checkbox"/> Insecos xerófilos.	<input type="checkbox"/> Deterioro de elementos de madera			
	<input type="checkbox"/> Eses fecales.	<input type="checkbox"/> Disgregación de material	<input checked="" type="checkbox"/> Disgregación de juntas		
	<input type="checkbox"/> Nidos o madrigueras.	<input type="checkbox"/> Disgregación de material	<input checked="" type="checkbox"/> Disgregación de juntas	<input checked="" type="checkbox"/> Asolve de gargólas	
	Abióticos.	<input type="checkbox"/> Físicos			
		<input type="checkbox"/> Erosión.	<input checked="" type="checkbox"/> Oxidación.	<input checked="" type="checkbox"/> Disgregación de juntas	<input checked="" type="checkbox"/> Disgregación de material
<input type="checkbox"/> Humedad		<input type="checkbox"/> Perdida de capa pictórica	<input type="checkbox"/> Perdida de aplanados		
<input type="checkbox"/> Capilar.		<input type="checkbox"/> Eflorecencias	<input type="checkbox"/> Corrosión.

<input type="checkbox"/> Condensación		<input type="checkbox"/> Mirco flora parasitaria	<input type="checkbox"/> Flora parasitaria.		
<input type="checkbox"/> Fuego					
<input type="checkbox"/> Sismos	<input checked="" type="checkbox"/> Fisuras	<input type="checkbox"/> Grietas	<input type="checkbox"/> Fracturas	<input checked="" type="checkbox"/> Disgregación de juntas

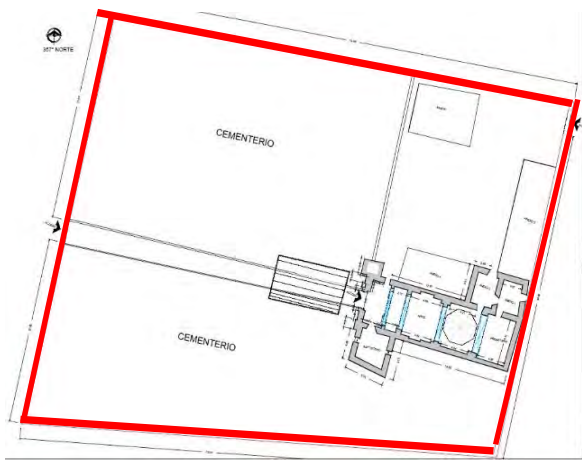
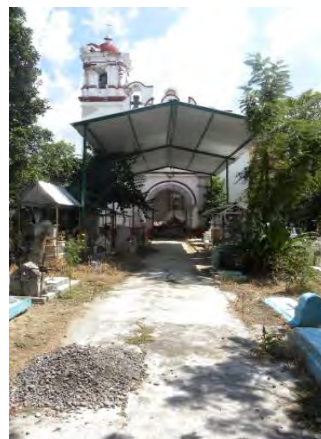
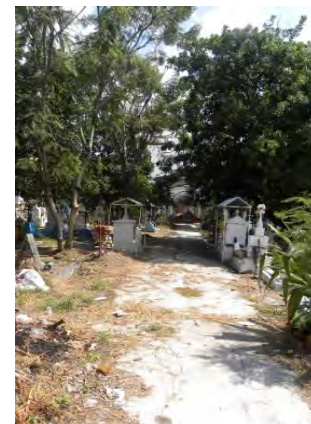
FACTOR (PATOLOGÍA)	Deterioro asociado.			
FACTORES INTRÍNSECOS	<input checked="" type="checkbox"/> De fábrica (materiales no adecuados) <i>Notas: Presencia recurrente de piedra de canto rodado</i>	<input checked="" type="checkbox"/> Disgregación de material	<input checked="" type="checkbox"/> Fisuras	<input type="checkbox"/> Grietas	
	<input type="checkbox"/> Sistema Estructural	<input type="checkbox"/> Fracturas	<input checked="" type="checkbox"/> Perdida de aplanados	<input checked="" type="checkbox"/> Disgregación de juntas	
		<input checked="" type="checkbox"/> Fisuras	<input type="checkbox"/> Grietas	<input type="checkbox"/> Fracturas	<input type="checkbox"/> Asentamientos
	<i>Notas:</i>				
	<input checked="" type="checkbox"/> De fábrica (técnica de construcción ineficiente o poco adecuada) <i>Notas: Disposición irregular del material de fábrica</i>	<input checked="" type="checkbox"/> Fisuras	<input type="checkbox"/> Grietas	<input type="checkbox"/> Fracturas	<input checked="" type="checkbox"/> Disgregación de juntas

<input checked="" type="checkbox"/> Perdida de aplanados	<input type="checkbox"/> Asentamientos	<input type="checkbox"/> Colapsos		
FACTORES EXTRÍNSECOS	<input checked="" type="checkbox"/> Flora Parasitaria.	<input type="checkbox"/> Disgregación de material	<input checked="" type="checkbox"/> Fisuras	<input checked="" type="checkbox"/> Grietas	
	<input checked="" type="checkbox"/> Micro flora	<input checked="" type="checkbox"/> Disgregación de juntas	<input checked="" type="checkbox"/> Perdida de aplanados		
	<input checked="" type="checkbox"/> Hongos	<input checked="" type="checkbox"/> Perdida de capa pictórica	<input type="checkbox"/> Humedad	<input type="checkbox"/> Deterioro de pintura mural	
	<input type="checkbox"/> Algas	<input type="checkbox"/> Asolve de gargólas.			
	<input type="checkbox"/> Liqueenes				
	<input checked="" type="checkbox"/> Flora de tallo herbáceo				
	<input type="checkbox"/> Flora de tallo leñoso

<input type="checkbox"/> Fauna nociva.				
	<input type="checkbox"/> Insecos xerófilos.	<input type="checkbox"/> Deterioro de elementos de madera			
	<input type="checkbox"/> Eses fecales.	<input type="checkbox"/> Disgregación de material	<input checked="" type="checkbox"/> Disgregación de juntas		
	<input type="checkbox"/> Nidos o madrigueras.	<input type="checkbox"/> Disgregación de material	<input checked="" type="checkbox"/> Disgregación de	<input type="checkbox"/> Asolve de gargólas	
	<input type="checkbox"/> Físicos				
	<input type="checkbox"/> Erosión.	<input checked="" type="checkbox"/> Oxidación.	<input checked="" type="checkbox"/> Disgregación de juntas	<input checked="" type="checkbox"/> Disgregación de material	
	<input type="checkbox"/> Humedad	<input checked="" type="checkbox"/> Perdida de capa pictórica	<input checked="" type="checkbox"/> Perdida de aplanados		
	<input type="checkbox"/> Capilar.	<input type="checkbox"/> Eflorecencias	<input checked="" type="checkbox"/> Corrosión.

<input type="checkbox"/> Condensación	<input checked="" type="checkbox"/> Mirco flora parasitaria	<input checked="" type="checkbox"/> Flora parasitaria.		
	<input type="checkbox"/> Fuego				
	<input type="checkbox"/> Sismos	<input checked="" type="checkbox"/> Fisuras	<input checked="" type="checkbox"/> Grietas	<input type="checkbox"/> Fracturas	<input checked="" type="checkbox"/> Disgregación de juntas
	<input type="checkbox"/> Químicos	<input type="checkbox"/> Perdida de aplanados	<input type="checkbox"/> Asentamientos	<input type="checkbox"/> Colapsos	
Antropogénicos.	<input type="checkbox"/> Robo				
	<input type="checkbox"/> Vandalismo				
	<input type="checkbox"/> Agregados

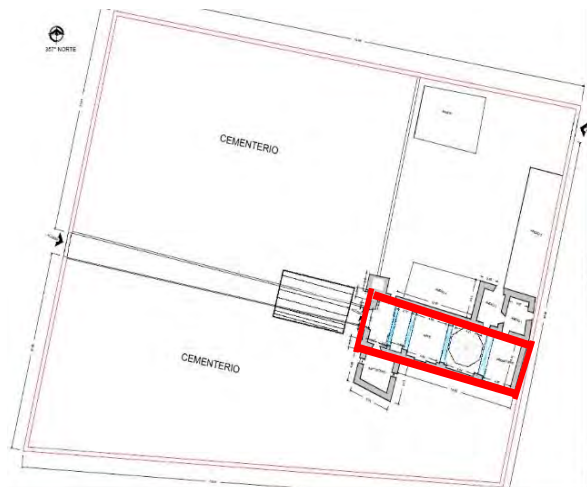
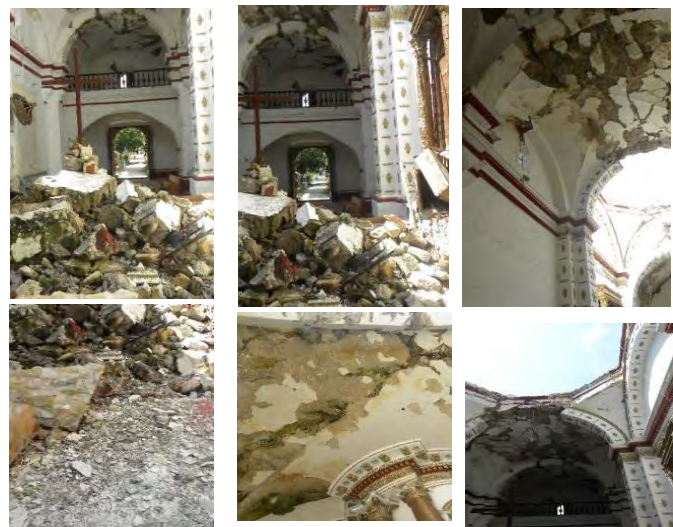
NAVE

FACTOR (PATOLOGÍA)	Deterioro asociado.			
<b>ACTORES INTRÍNSECO</b>	<input checked="" type="checkbox"/> De fábrica (materiales no adecuados) <i>Notas: Presencia recurrente de piedra de canto rodado</i>	<input checked="" type="checkbox"/> Disgregación de material	<input checked="" type="checkbox"/> Fisuras	<input checked="" type="checkbox"/> Grietas	
	<input type="checkbox"/> Sistema Estructural	<input checked="" type="checkbox"/> Fracturas	<input checked="" type="checkbox"/> Perdida de aplanados	<input checked="" type="checkbox"/> Disgregación de juntas	
	<i>Notas:</i>	<input checked="" type="checkbox"/> Fisuras	<input checked="" type="checkbox"/> Grietas	<input checked="" type="checkbox"/> Fracturas	<input type="checkbox"/> Asentamientos
	<input checked="" type="checkbox"/> De fábrica (técnica de construcción ineficiente o poco adecuada)	<input checked="" type="checkbox"/> Fracturas	<input checked="" type="checkbox"/> Grietas	<input checked="" type="checkbox"/> Fracturas	<input checked="" type="checkbox"/> Disgregación de juntas

<i>Notas: Disposición irregular del material de fábrica</i>	<input checked="" type="checkbox"/> Perdida de aplanados	<input type="checkbox"/> Asentamientos	<input checked="" type="checkbox"/> Colapsos	
<b>ACTORES EXTRÍNSECO</b>	<b>Bióticos</b>	<input checked="" type="checkbox"/> Flora Parasitaria.	<input type="checkbox"/> Disgregación de material	<input checked="" type="checkbox"/> Fisuras	<input checked="" type="checkbox"/> Grietas
		<input checked="" type="checkbox"/> Micro flora	<input checked="" type="checkbox"/> Disgregación de juntas	<input checked="" type="checkbox"/> Perdida de aplanados	
		<input checked="" type="checkbox"/> Hongos	<input checked="" type="checkbox"/> Perdida de capa pictórica	<input checked="" type="checkbox"/> Humedad	<input type="checkbox"/> Deterioro de pintura mural
		<input type="checkbox"/> Algas	<input type="checkbox"/> Asolve de gargólas.		
		<input type="checkbox"/> Liqueenes

<input checked="" type="checkbox"/> Flora de tallo herbáceo			
		<input checked="" type="checkbox"/> Flora de tallo leñoso			
	<input checked="" type="checkbox"/> Fauna nociva.				
	<input checked="" type="checkbox"/> Insescos xerófilos.	<input checked="" type="checkbox"/> Deterioro de elementos de madera			
	<input checked="" type="checkbox"/> Eses fecales.	<input checked="" type="checkbox"/> Disgregación de material	<input checked="" type="checkbox"/> Disgregación de juntas		
	<input checked="" type="checkbox"/> Nidos o madrigueras.	<input checked="" type="checkbox"/> Disgregación de material	<input checked="" type="checkbox"/> Disgregación de juntas	<input checked="" type="checkbox"/> Asolve de gargólas	
	<b>Abióticos.</b>	<input checked="" type="checkbox"/> Físicos			
		<input type="checkbox"/> Erosión.	<input checked="" type="checkbox"/> Oxidación.	<input checked="" type="checkbox"/> Disgregación de juntas	<input checked="" type="checkbox"/> Disgregación de material

<input checked="" type="checkbox"/> Humedad		<input checked="" type="checkbox"/> Perdida de capa pictórica	<input checked="" type="checkbox"/> Perdida de aplanados		
<input type="checkbox"/> Capilar.		<input type="checkbox"/> Eflorecencias	<input type="checkbox"/> Corrosión.		
<input type="checkbox"/> Condensación		<input checked="" type="checkbox"/> Mirco flora parasitaria	<input checked="" type="checkbox"/> Flora parasitaria.		
<input type="checkbox"/> Fuego

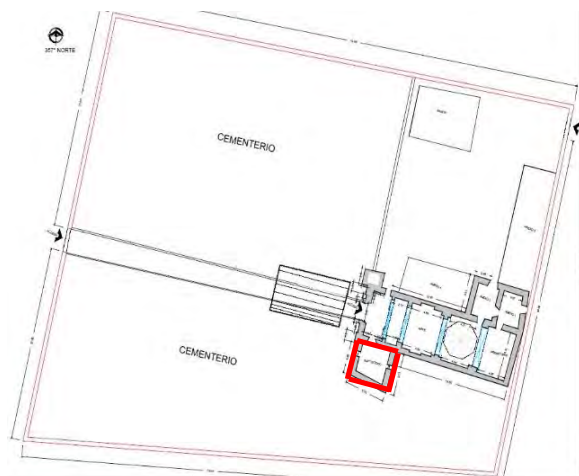
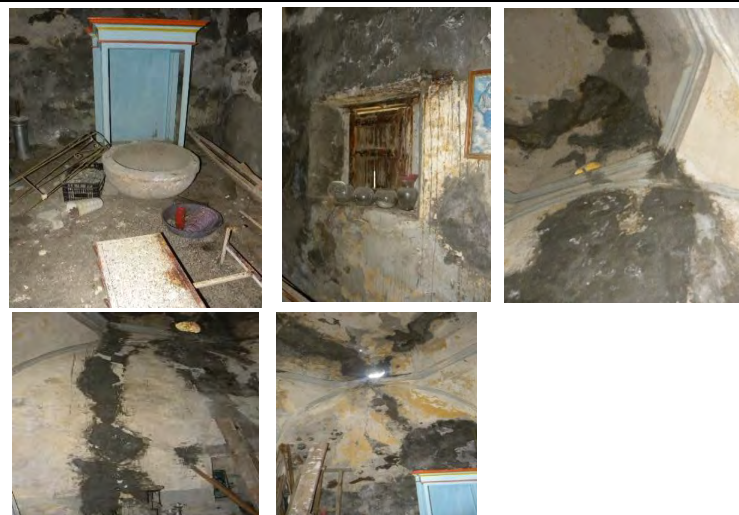
BAPTISTERIO

FACTOR (PATOLOGÍA)	Deterioro asociado.					
ACTORES INTRÍNSECOS	<input checked="" type="checkbox"/> De fábrica (materiales no adecuados)	<input checked="" type="checkbox"/> Disgregación de material	<input checked="" type="checkbox"/> Fisuras	<input checked="" type="checkbox"/> Grietas				
	<i>Notas: Presencia recurrente de piedra de canto rodado</i>		<input type="checkbox"/> Fracturas	<input checked="" type="checkbox"/> Perdida de aplanados	<input checked="" type="checkbox"/> Disgregación de juntas			
	<input type="checkbox"/> Sistema Estructural	<input checked="" type="checkbox"/> Fisuras	<input checked="" type="checkbox"/> Grietas	<input type="checkbox"/> Fracturas	<input type="checkbox"/> Asentamientos			
	<i>Notas:</i>							
ACTORES INTRÍNSECOS	<input checked="" type="checkbox"/> De fábrica (técnica de construcción ineficiente o poco adecuada)	<input checked="" type="checkbox"/> Fisuras	<input checked="" type="checkbox"/> Grietas	<input type="checkbox"/> Fracturas	<input checked="" type="checkbox"/> Disgregación de juntas

<i>Notas: Disposición irregular del material de fábrica</i>		<input checked="" type="checkbox"/> Perdida de aplanados	<input type="checkbox"/> Asentamientos	<input type="checkbox"/> Colapsos			
ACTORES EXTRÍNSECOS	Bióticos	<input checked="" type="checkbox"/> Flora Parasitaria.	<input checked="" type="checkbox"/> Disgregación de material	<input checked="" type="checkbox"/> Fisuras	<input type="checkbox"/> Grietas			
		<input checked="" type="checkbox"/> Micro flora	<input checked="" type="checkbox"/> Disgregación de juntas	<input checked="" type="checkbox"/> Perdida de aplanados				
		<input checked="" type="checkbox"/> Hongos	<input checked="" type="checkbox"/> Perdida de capa pictórica	<input checked="" type="checkbox"/> Humedad	<input checked="" type="checkbox"/> Deterioro de pintura mural			
		<input type="checkbox"/> Algas	<input type="checkbox"/> Asolve de gargólas.					
		<input type="checkbox"/> Liqueños

<input checked="" type="checkbox"/> Flora de tallo herbáceo						
		<input type="checkbox"/> Flora de tallo leñoso						
		<input type="checkbox"/> Fauna nociva.						
	ACTORES EXTRÍNSECOS	<input type="checkbox"/> Insecos xerófilos.	<input checked="" type="checkbox"/> Deterioro de elementos de madera					
		<input type="checkbox"/> Eses fecales.	<input checked="" type="checkbox"/> Disgregación de material	<input checked="" type="checkbox"/> Disgregación de juntas				
		<input type="checkbox"/> Nidos o madrigueras.	<input type="checkbox"/> Disgregación de material	<input checked="" type="checkbox"/> Disgregación de juntas	<input type="checkbox"/> Asolve de gargólas			
		Abióticos.	<input checked="" type="checkbox"/> Físicos					
			<input type="checkbox"/> Erosión.	<input checked="" type="checkbox"/> Oxidación.	<input checked="" type="checkbox"/> Disgregación de juntas	<input checked="" type="checkbox"/> Disgregación de material

<input checked="" type="checkbox"/> Humedad	<input checked="" type="checkbox"/> Perdida de capa pictórica	<input type="checkbox"/> Perdida de aplanados			
			<input checked="" type="checkbox"/> Capilar.	<input checked="" type="checkbox"/> Eflorecencias	<input checked="" type="checkbox"/> Corrosión.			
			<input checked="" type="checkbox"/> Condensación	<input checked="" type="checkbox"/> Mirco flora parasitaria	<input checked="" type="checkbox"/> Flora parasitaria.			
<input type="checkbox"/> Fuego								
<input checked="" type="checkbox"/> Sismos	<input checked="" type="checkbox"/> Fisuras		<input checked="" type="checkbox"/> Grietas	<input type="checkbox"/> Fracturas	<input checked="" type="checkbox"/> Disgregación de juntas			
<input checked="" type="checkbox"/> Químicos	<input checked="" type="checkbox"/> Perdida de aplanados	<input type="checkbox"/> Asentamientos	<input type="checkbox"/> Colapsos

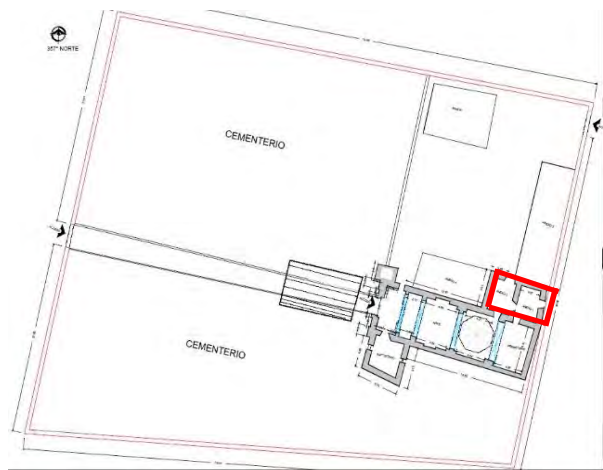
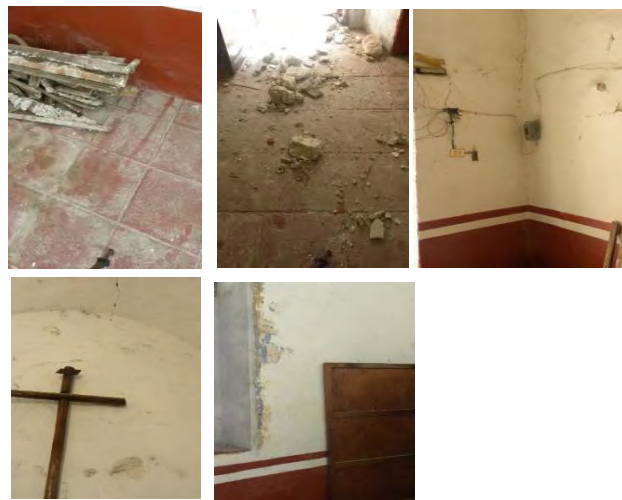
SACRISTIA

FACTOR (PATOLOGÍA)	Deterioro asociado.			
<b>ACTORES INTRÍNSECO</b>	<input type="checkbox"/> De fábrica (materiales no adecuados) <i>Notas: Precensica recurrente de piedra de canto rodado</i>	<input type="checkbox"/> Disgregación de material	<input type="checkbox"/> Fisuras	<input type="checkbox"/> Grietas	
	<input type="checkbox"/> Sistema Estructural	<input type="checkbox"/> Fracturas	<input checked="" type="checkbox"/> Perdida de aplanados	<input checked="" type="checkbox"/> Disgregación de juntas	
	<input type="checkbox"/> De fábrica (técnica de construcción ineficiente o poco adecuada) <i>Notas: Disposición irregular del material de fábrica</i>	<input type="checkbox"/> Fisuras	<input type="checkbox"/> Grietas	<input type="checkbox"/> Fracturas	<input checked="" type="checkbox"/> Disgregación de juntas
		<input type="checkbox"/> Perdida de aplanados	<input type="checkbox"/> Asentamientos	<input type="checkbox"/> Colapsos

<b>ACTORES EXTRÍNSECO</b>	<input type="checkbox"/> Flora Parasitaria.	<input type="checkbox"/> Disgregación de material	<input type="checkbox"/> Fisuras	<input type="checkbox"/> Grietas	
	<input type="checkbox"/> Micro flora	<input type="checkbox"/> Disgregación de juntas	<input type="checkbox"/> Perdida de aplanados		
	<input type="checkbox"/> Hongos	<input type="checkbox"/> Perdida de capa pictórica	<input type="checkbox"/> Humedad	<input type="checkbox"/> Deterioro de pintura mural	
	<input type="checkbox"/> Algas	<input type="checkbox"/> Asolve de gargólas.			
	<input type="checkbox"/> Liqueños				
	<input type="checkbox"/> Flora de tallo herbáceo				
	<input type="checkbox"/> Flora de tallo leñoso				
	<input type="checkbox"/> Fauna nociva.				
	<input type="checkbox"/> Insecos xerófilos.	<input type="checkbox"/> Deterioro de elementos de madera			
	<input type="checkbox"/> Eses fecales.	<input type="checkbox"/> Disgregación de material	<input type="checkbox"/> Disgregación de juntas

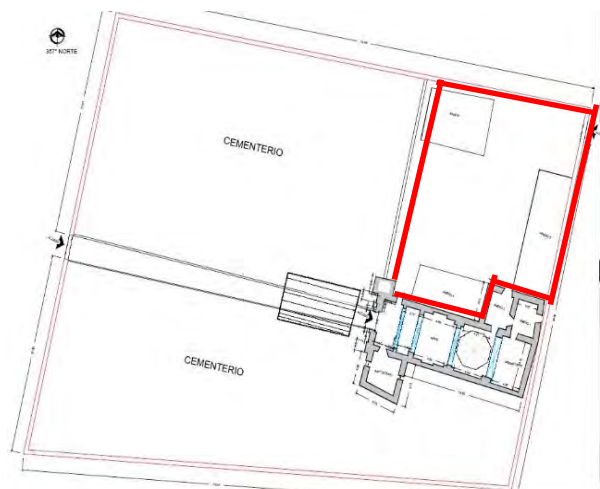
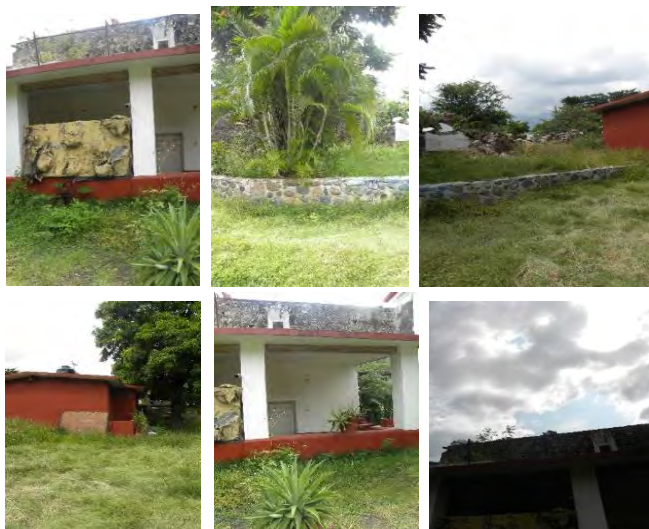
PATIO.

FACTOR (PATOLOGÍA)	Deterioro asociado.			
FACTORES INTRÍNSECOS	<input type="checkbox"/> De fábrica (materiales no adecuados) <i>Notas: Presencia recurrente de piedra de canto rodado</i>	<input type="checkbox"/> Disgregación de material	<input type="checkbox"/> Fisuras	<input type="checkbox"/> Grietas	
	<input type="checkbox"/> Sistema Estructural	<input type="checkbox"/> Fracturas	<input checked="" type="checkbox"/> Perdida de aplanados	<input checked="" type="checkbox"/> Disgregación de juntas	
	<i>Notas:</i>	<input type="checkbox"/> Fisuras	<input type="checkbox"/> Grietas	<input type="checkbox"/> Fracturas	<input type="checkbox"/> Asentamientos
	<input type="checkbox"/> De fábrica (técnica de construcción ineficiente o poco adecuada)	<input type="checkbox"/> Fisuras	<input type="checkbox"/> Grietas	<input type="checkbox"/> Fracturas	<input checked="" type="checkbox"/> Disgregación de juntas

<i>Notas: Disposición irregular del material de fábrica</i>	<input type="checkbox"/> Perdida de aplanados	<input type="checkbox"/> Asentamientos	<input type="checkbox"/> Colapsos	
FACTORES EXTRÍNSECOS	<input type="checkbox"/> Flora Parasitaria.	<input type="checkbox"/> Disgregación de material	<input type="checkbox"/> Fisuras	<input type="checkbox"/> Grietas	
	<input type="checkbox"/> Micro flora	<input type="checkbox"/> Disgregación de juntas	<input type="checkbox"/> Perdida de aplanados		
	<input type="checkbox"/> Hongos	<input type="checkbox"/> Perdida de capa pictórica	<input type="checkbox"/> Humedad	<input type="checkbox"/> Deterioro de pintura mural	
	<input type="checkbox"/> Algas	<input type="checkbox"/> Asolve de gargólas.			
	<input type="checkbox"/> Liqueenes				
	<input type="checkbox"/> Flora de tallo herbáceo				
	<input type="checkbox"/> Flora de tallo leñoso				
	<input type="checkbox"/> Fauna nociva.

<input type="checkbox"/> Insecos xerófilos.	<input type="checkbox"/> Deterioro de elementos de madera			
	<input type="checkbox"/> Eses fecales.	<input type="checkbox"/> Disgregación de material	<input type="checkbox"/> Disgregación de juntas		
	<input type="checkbox"/> Nidos o madrigueras.	<input type="checkbox"/> Disgregación de material	<input type="checkbox"/> Disgregación de juntas	<input type="checkbox"/> Asolve de gargólas	
	<input type="checkbox"/> Físicos				
	<input type="checkbox"/> Erosión.	<input type="checkbox"/> Oxidación.	<input type="checkbox"/> Disgregación de juntas	<input type="checkbox"/> Disgregación de material	
<input checked="" type="checkbox"/> Humedad	<input checked="" type="checkbox"/> Perdida de capa pictórica	<input checked="" type="checkbox"/> Perdida de aplanados			
<input checked="" type="checkbox"/> Capilar.	<input type="checkbox"/> Eflorecencias	<input type="checkbox"/> Corrosión.

<input checked="" type="checkbox"/> Condensación	<input type="checkbox"/> Mirco flora parasitaria	<input type="checkbox"/> Flora parasitaria.			
<input type="checkbox"/> Fuego					
<input type="checkbox"/> Sismos	<input checked="" type="checkbox"/> Fisuras	<input type="checkbox"/> Grietas	<input type="checkbox"/> Fracturas	<input type="checkbox"/> Disgregación de
