## Gestión para el Diagnóstico de Deterioro en Inmuebles Religiosos Vulnerados por Sismos y Propuesta de Intervención. Estudio de Caso: Decanato de Matamoros

**GESTIÓN PARA EL DIAGNÓSTICO DE DETERIORO EN INMUEBLES  
RELIGIOSOS VULNERADOS POR SISMOS Y PROPUESTA DE INTERVENCIÓN.**

Estudio de caso: Decanato de Matamoros.

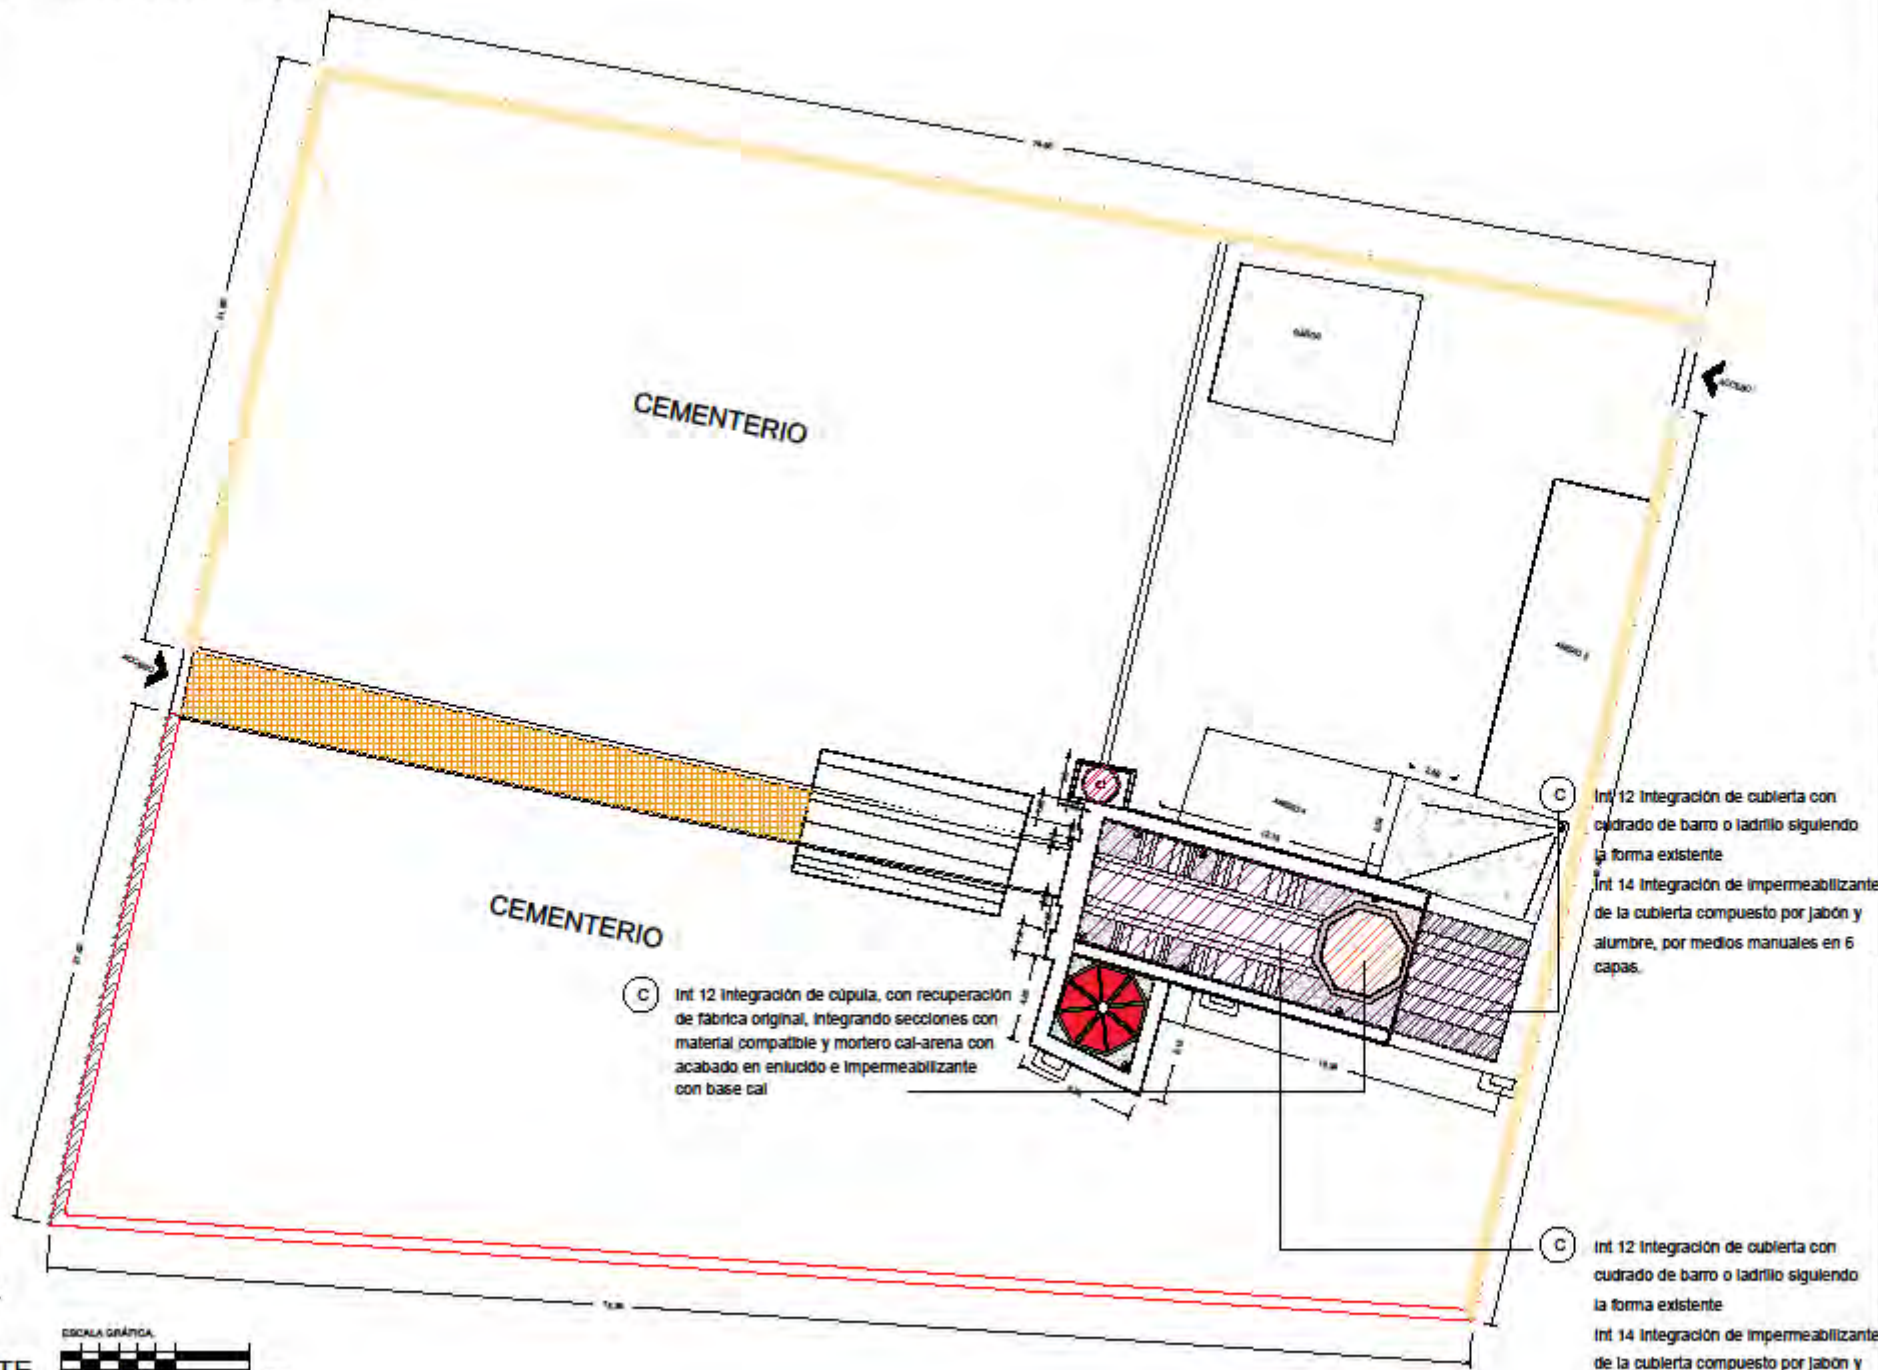
Proyecto de restauración/ Integración  
Cubiertas

Finalmente, se propone la integración, conforme al proyecto estructural de un contrafuerte, sobre el paramento norte del templo, en el sexto cuerpo; toda vez que de acuerdo al análisis arquitectónico y la morfología geométrica de la nave, su ausencia guarda relación con el colapso total de la cúpula del templo, toda vez que el muro es incapaz de resistir por sí el empuje de este elemento, durante eventos sísmicos.

(C) Int 12 Integración de cúpula, con recuperación de fábrica original, integrando secciones con material compatible y mortero cal-arena con acabado en entucido e impermeabilizante con base cal

(C) Int 12 Integración de cubierta con cuadrado de barro o ladrillo siguiendo la forma existente
