TESTIS
 TÉCNICAS EMPLEADAS EN LA INTERVENCIÓN DE 1999 EN EL TEMPLO DE SAN AGUSTÍN OBISPO, TEPEACO, PUEBLA, SU EFICIENCIA EN EL SISMO DEL 19 DE SEPTIEMBRE DE 2017 Y PROYECTO DE INTERVENCIÓN.

PRESENTA
 ARO. PAULINO SANCHEZ MUÑOZ

LEVANTAMIENTO DE DETERIOROS PLANTA DE CUBIERTAS

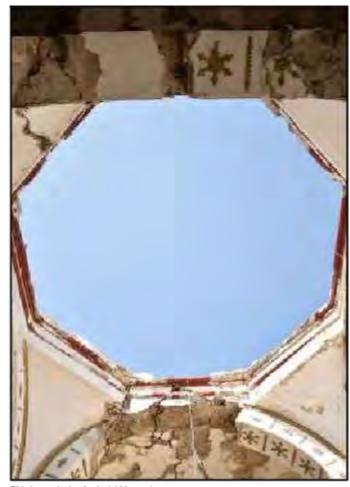
159	N1-B_i-fr	Fractura en bóveda a h=9.15 m
160	N1-B_i-fr	Fractura en bóveda a h=9.15 m
161	N1-Aoi-fr	Fractura en arco fajón oriente a h=9.15 m
162	N2-Cni-co	Colapso de cúpula desde tambor hasta remate a h=9.87 m
27	N2-Hsi-fr	Fractura en pechina interior suroriental de h=7.04 m hasta h=8.80 m
32	N2-Hsi-gr	Grieta en pechina interior surponiente de h=8.73 m hasta h=9.15 m
33	N2-Hsi-gr	Grieta en pechina interior surponiente a h=8.77 m
34	N2-Hsi-gr	Grieta en pechina interior surponiente de h=8.00 m hasta h=8.59 m
61	N2-Hni-fr	Fractura en pechina interior norponiente de h=8.96 m hasta h=9.45 m
62	N2-Cpi-fr	Fractura en tambor interior poniente de h=9.45 m hasta h=9.87 m
65	N2-Fae-fi	Fisura multidireccional en contrafuerte exterior suroriental de h=1.76 m hasta h=3.10 m
96	N2-Hni-da	Desprendimiento de aplanado en pechina interior norponiente a h=9.04 m
97	N2-Hni-da	Desprendimiento de aplanado en pechina interior norponiente de h=8.57 m hasta h=8.81 m

F01. Ausencia de cúpula debido a colapso

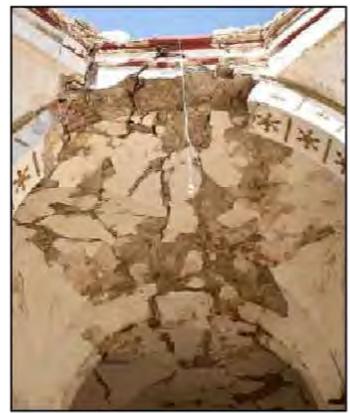
F02. Estado actual del intradós de bóveda en Nave segundo tramo, vista oriente-sureste

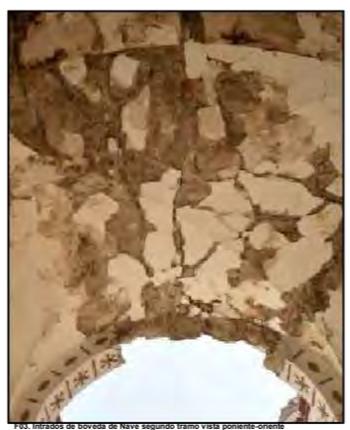
F03. Intradós de bóveda de Nave segundo tramo vista poniente-oriental

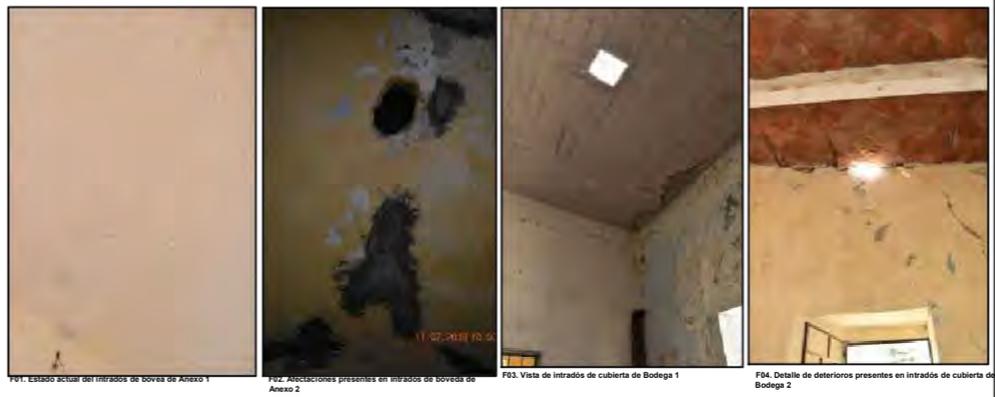
F01. Estado actual del intradós de bóveda de Anexo 1
 F02. Fisuras presentes en intradós de bóveda de Anexo 2
 F03. Vista de intradós de cubierta de Bodega 1
 F04. Detalle de deterioros presentes en intradós de cubierta de Bodega 2

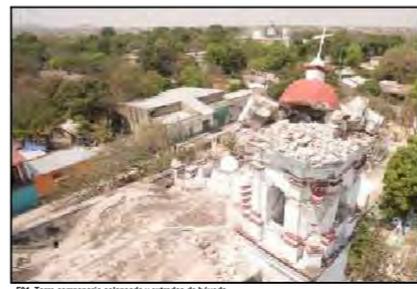
F01. Torre campanario colapsada y extradós de bóveda

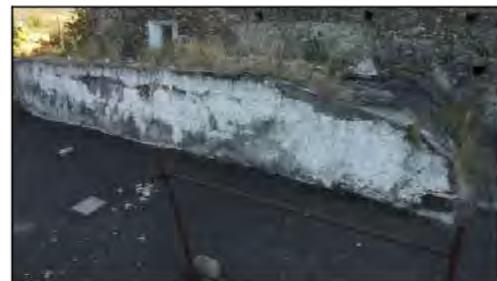
F01. Vista hacia norte de afectaciones en extradós de cubiertas de anexos

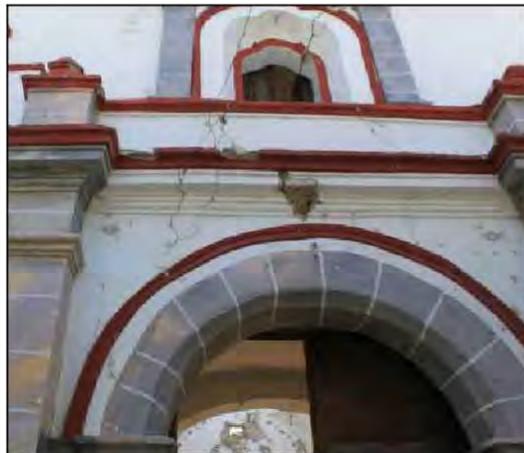
F01. Detalle de afectaciones en portada de acceso principal

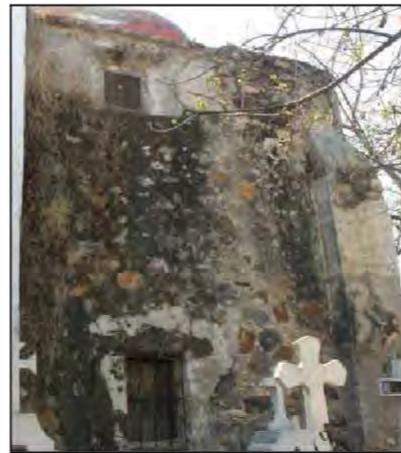
F02. Estado actual de fachada poniente del Baptisterio

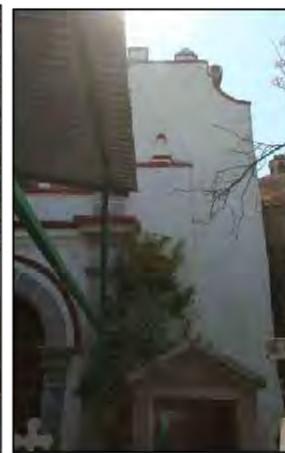
F03. Vista del estado actual de extremo sur de fachada poniente

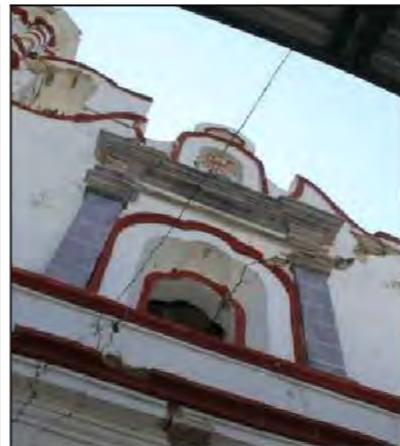
F02. Detalle de afectaciones en segundo cuerpo de Fachada Principal

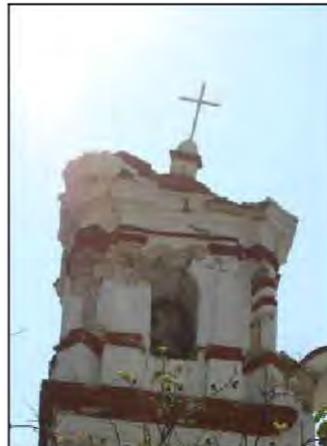
F03. Detalle del estado actual de fachada poniente de Torre Campanario

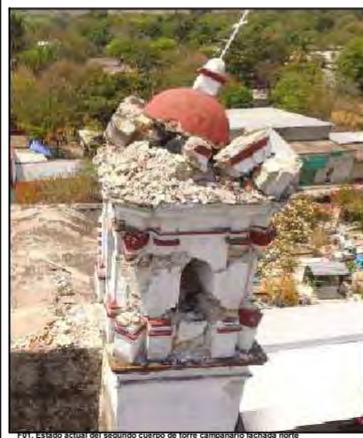
Fot. Estado actual del segundo cuerpo de torre campanario fachada norte

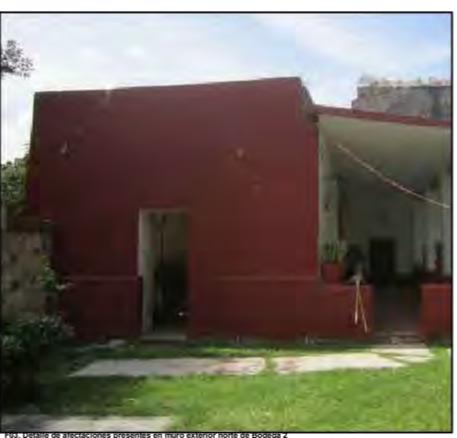
Fot. Detalle de afectaciones presentes en muro exterior norte de Bodega 2

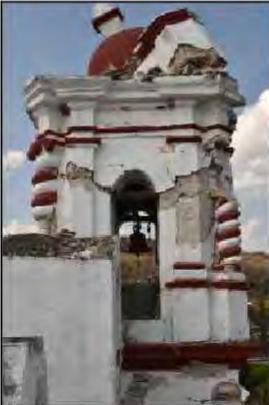
F01. Detalle del estado actual de Torre Campanario, fachada sur

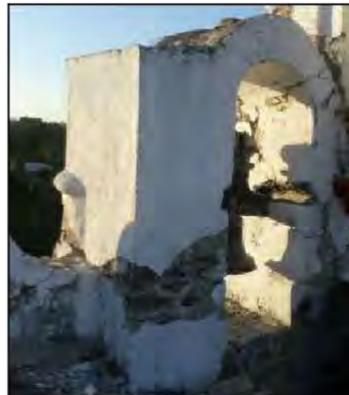
F03. Detalle de deterioros presentes en espadaña, fachada oriente

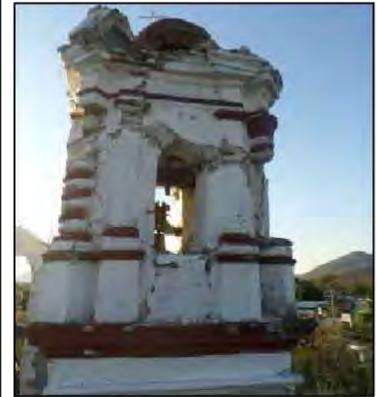
F01. Detalle de deterioros presentes en segundo cuerpo de Torre campanario fachada oriente

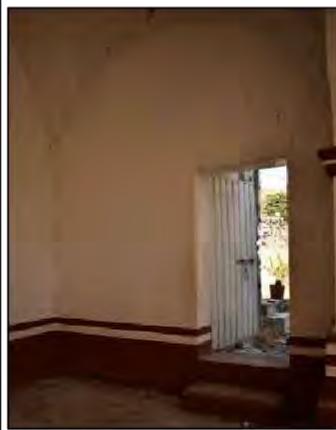
F01. Vista de afectaciones en muro interior norte de Sotocoro

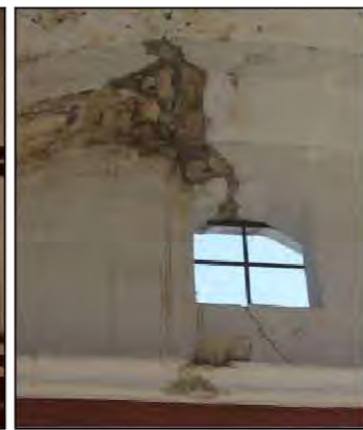
F02. Detalle de deterioros en muro interior norte de Nave tramo 1

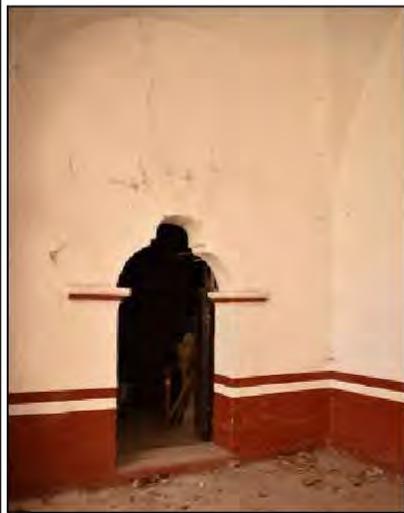
F01. Vista de muro interior sur de Sotocoro

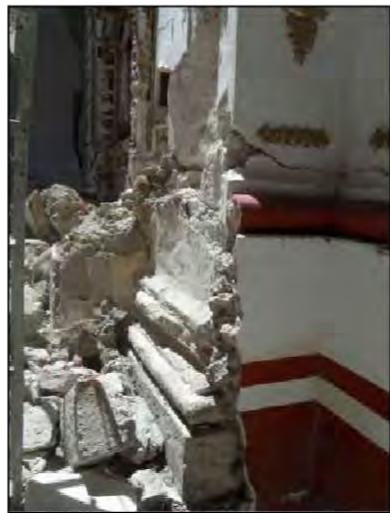
F02. Detalle de afectaciones en pilastra interior sur de Nave tramo 1

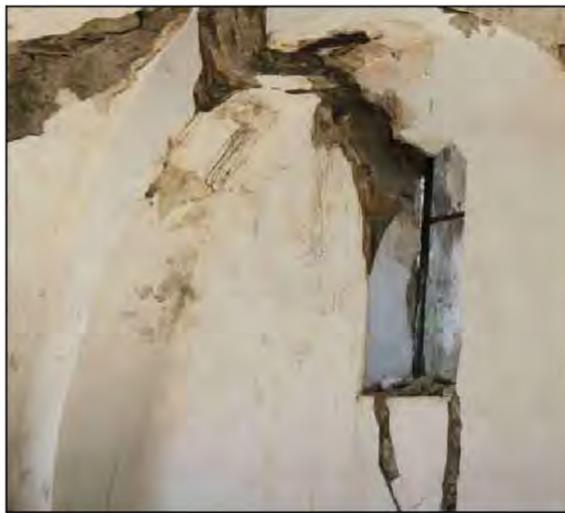
F03. Detalle de afectaciones en interior sur de Nave tramo 1

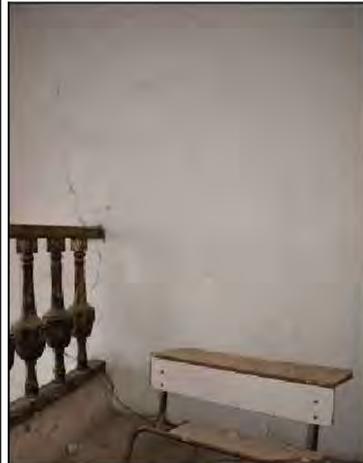
F01. Vista de muro interior sur de coro

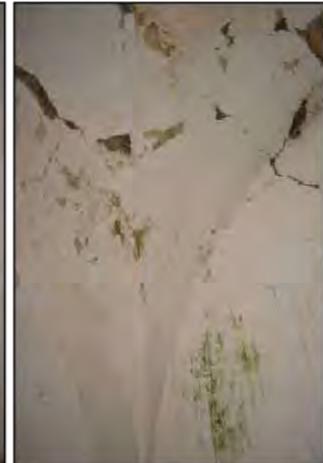
F02. Detalle de afectaciones presentes en muro interior sur e intradós de cubierta en Coro

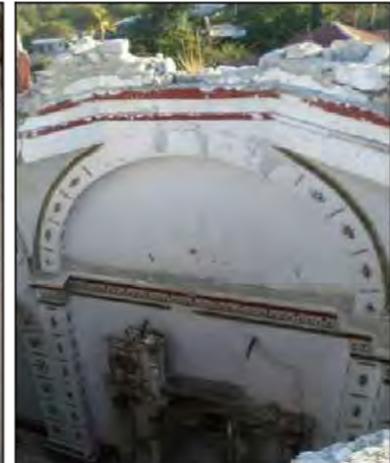
F03. Vista desde azotea del estado actual de muro interior sur en Nave tramo 2

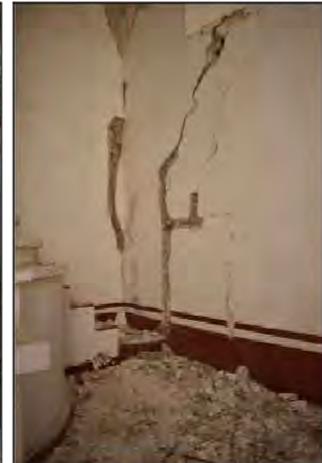
F04. Detalle de afectaciones existentes en muro interior sur de Presbiterio

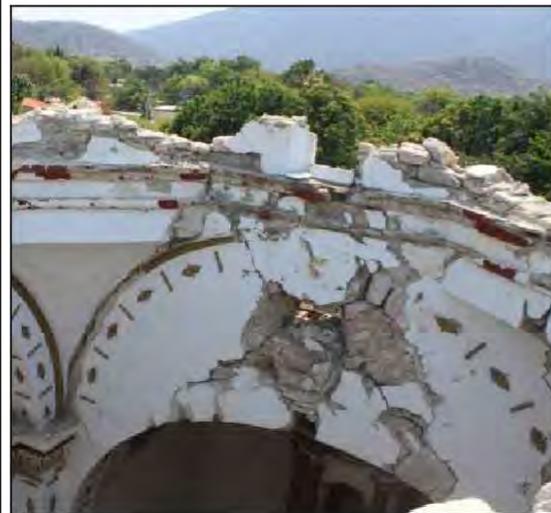
F01. Detalle de deterioros en muro y arco fajón de Presbiterio

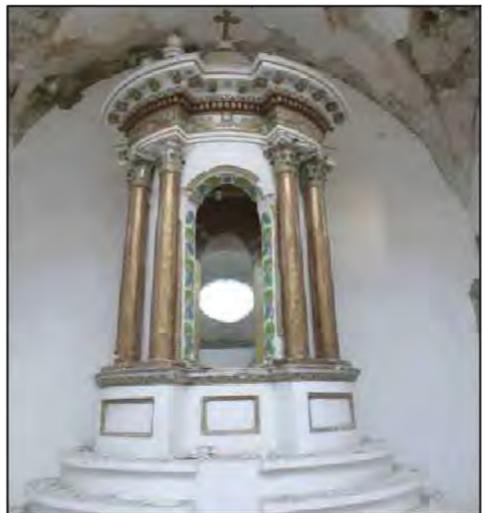
F02. Detalle del estado actual de cipres

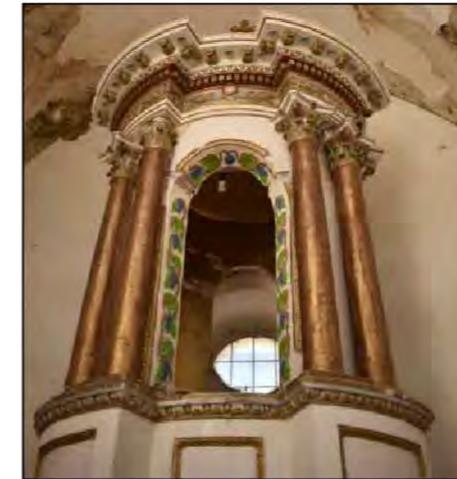
F01. Vista frontal de ciprés

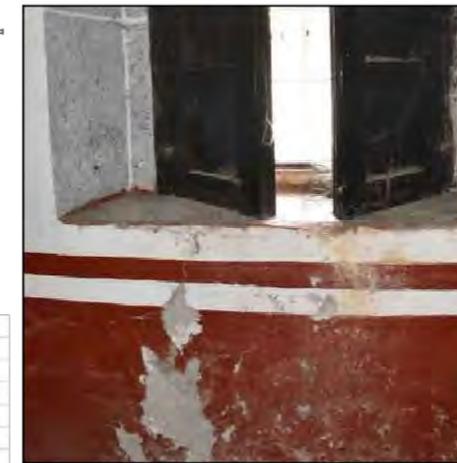
F02. Detalle de afectaciones presentes en muro interior oriente de Sacristía

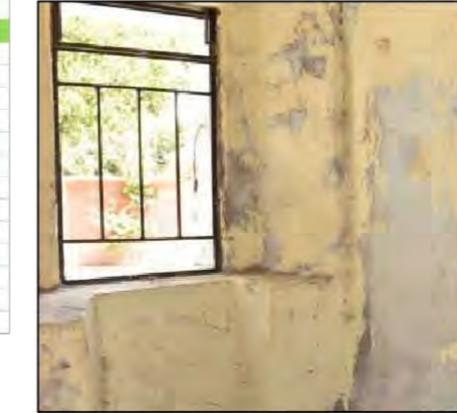
F03. Detalle de afectaciones en muro interior oriente de Bodega 2

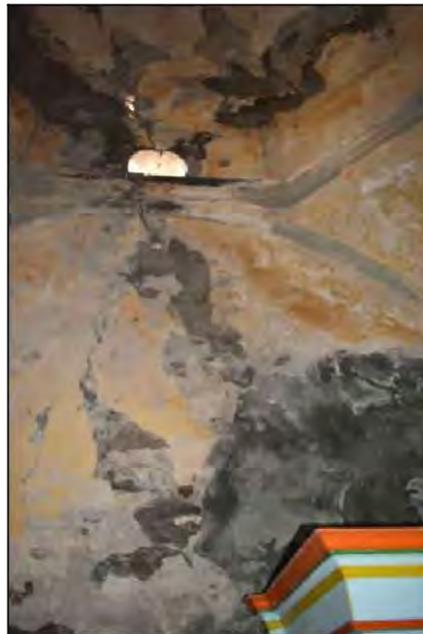
F01. Detalle de deterioros presentes en muro interior sur de Baptisterio

12	BA-Msi-fi Fisura en muro interior sur de h=0.79 m hasta h=2.47 m
13	BA-Msi-fi Fisura multidireccional en muro interior sur de h=0.65 m hasta h=1.83 m
14	BA-Msi-fi Desprendimiento de aplanado en muro interior sur de h=0.34 m hasta h=2.61 m
15	BA-Msi-fi Desprendimiento de aplanado en muro interior sur de h=1.31 m hasta h=3.40 m
16	BA-Msi-fi Desprendimiento de aplanado en muro interior sur de h=1.72 m hasta h=2.91 m
17	BA-Msi-fi Fisura en muro interior sur de h=1.09 m hasta h=3.05 m
18	BA-Msi-fi Fisura en muro interior sur de h=2.83 m hasta h=3.83 m
19	BA-Msi-gr Grieta en muro interior sur de h=2.46 m hasta h=3.65 m
20	BA-Msi-da Desprendimiento de aplanado en muro interior sur de h=2.62 m hasta h=3.65 m
21	BA-Usi-gr Grieta en molduras superior en muro interior sur de h=3.98 m hasta h=4.35 m
22	BA-Csi-gr Grieta en tambor interior sur de h=4.35 m hasta h=5.15 m
23	BA-Csi-da Desprendimiento de aplanado en intradós de cúpula de h=5.22 m hasta h=6.42 m

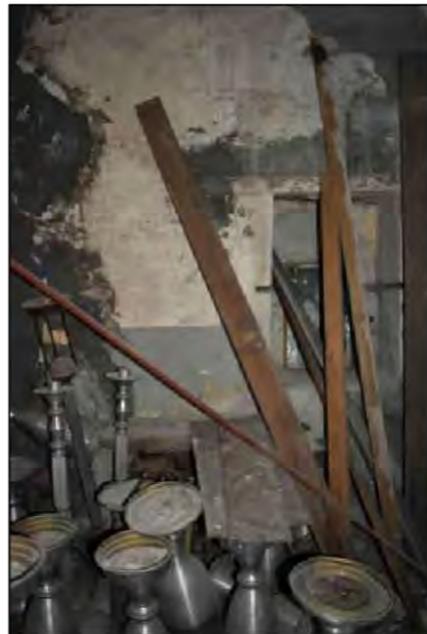
F02. Detalle de deterioros existentes en muro interior oriente de Baptisterio

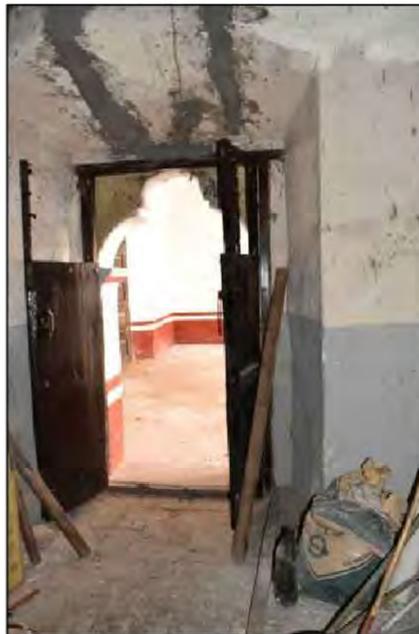
F03. Vista de muro interior norte de Baptisterio

BA	Baptisterio
01	BA-Mni-hu Humedad presente en muro interior norte de h=0.03 m hasta h=2.42 m
02	BA-Mni-fi Fisura multidireccional en muro interior norte de h=0.17 m hasta h=1.85 m
03	BA-Mni-fi Fisura multidireccional en muro interior norte de h=1.72 m hasta h=2.97 m
04	BA-Mni-hu Humedad presente en muro interior norte de h=2.38 m hasta h=3.54 m
05	BA-Mni-gr Grieta multidireccional en muro interior norte de h=2.56 m hasta h=4.08 m
06	BA-Mni-hu Humedad presente en muro interior norte de h=2.92 m hasta h=3.83 m
07	BA-Cni-da Desprendimiento de aplanado en tambor interior norte de h=4.45 m hasta h=5.26 m
08	BA-Cni-da Desprendimiento de aplanado en tambor interior norte de h=4.39 m hasta h=5.90 m
09	BA-Cni-da Desprendimiento de aplanado en tambor interior norte de h=5.15 m hasta h=6.23 m
10	BA-Msi-gr Grieta en muro interior sur de h=0.00 m hasta h=3.98 m
11	BA-Msi-da Desprendimiento de aplanado en muro interior sur de h=0.07 m hasta h=1.07 m

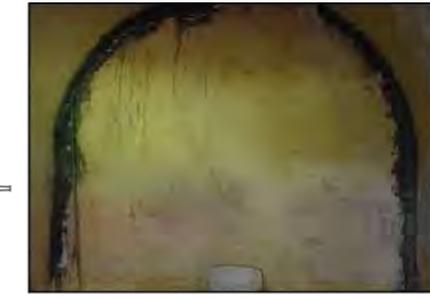
F01. Detalle de afectaciones en muro interior sur de Anexo 2

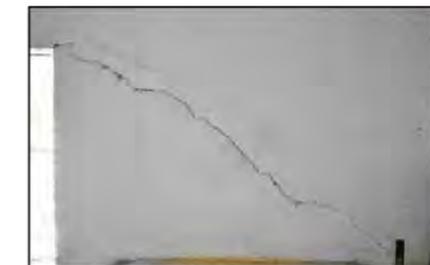
29	A3-Mpi-fi	Fisura multidireccional en muro interior poniente de h=2.15 m hasta h=2.48 m
30	A3-Mpi-fi	Fisura en muro interior poniente de h=3.07 m hasta h=3.13 m
31	A3-Mpi-fi	Fisura en muro interior poniente de h=2.98 m hasta h=3.12 m
32	A3-Mpi-fi	Fisura en muro interior poniente de h=2.99 m hasta h=3.14 m
33	A3-Mpi-fi	Fisura multidireccional en muro interior poniente de h=2.24 m hasta h=3.14 m
34	A3-Mpi-fi	Fisura en muro interior poniente de h=3.14 m hasta h=3.19 m
35	A3-Mpi-fi	Fisura en muro interior poniente de h=2.85 m hasta h=3.03 m
36	A3-Mpi-fi	Fisura en muro interior poniente de h=2.05 m hasta h=2.45 m
37	A3-Mpi-fi	Fisura en muro interior poniente de h=1.65 m hasta h=2.12 m
38	A3-Mpi-fr	Fractura en muro interior poniente de h=0.51 m hasta h=1.98 m
39	A3-Mpi-fi	Fisura en muro interior poniente de h=0.88 m hasta h=1.43 m
40	A3-Mpi-fi	Fisura en muro interior poniente de h=1.10 m hasta h=1.52 m
41	A3-Mpi-fi	Fisura en muro interior poniente de h=1.59 m hasta h=2.10 m

F04. Detalle de deterioros presentes en muro interior poniente de Anexo 3

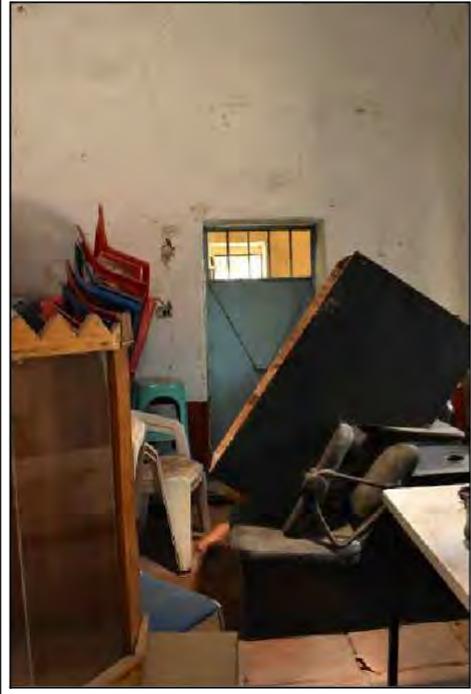
F01. Vista de muro interior norte de Bodega 1

81	Bodega 1	
01	B1-Mni-gr	Grieta en muro interior norte de h=0.39 m hasta h=2.47 m
02	B1-Mni-fi	Fisura en muro interior norte de h=0.21 m hasta h=2.10 m
03	B1-Mni-da	Desprendimiento de aplonado en muro interior norte de h=0.84 m hasta h=1.42 m
04	B1-Mni-fi	Fisura en muro interior norte de h=1.06 m hasta h=1.61 m
05	B1-Mni-fi	Fisura en muro interior norte de h=1.88 m hasta h=2.46 m
06	B1-Mni-gr	Grieta en muro interior norte de h=1.13 m hasta h=2.97 m
07	B1-Mni-da	Desprendimiento de aplonado en muro interior norte de h=1.62 m hasta h=1.95 m
08	B1-Mni-fi	Fisura en muro interior norte de h=2.30 m hasta h=3.47 m
09	B1-Mni-fi	Fisura en muro interior norte de h=2.78 m hasta h=2.96 m
10	B1-Mni-gr	Grieta multidireccional en muro interior norte de h=3.04 m hasta h=3.85 m
11	B1-Mni-hu	Humedad presente en muro interior norte de h=2.61 m hasta h=3.02 m
12	B1-Mni-fi	Fisura en muro interior norte de h=2.65 m hasta h=3.16 m

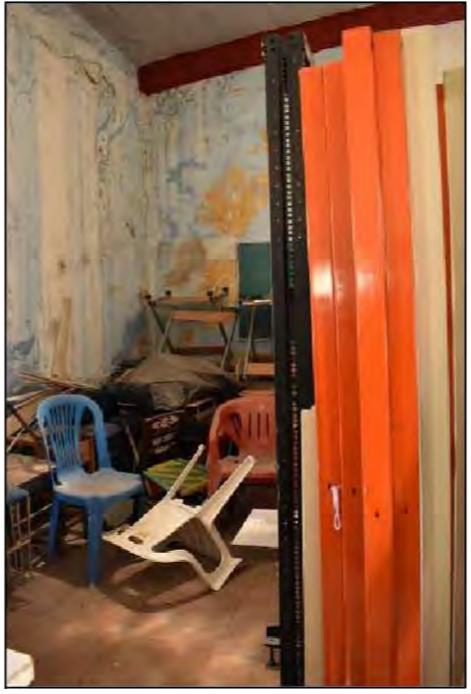
F02. Vista de deterioros existentes en muro interior sur de Bodega 1

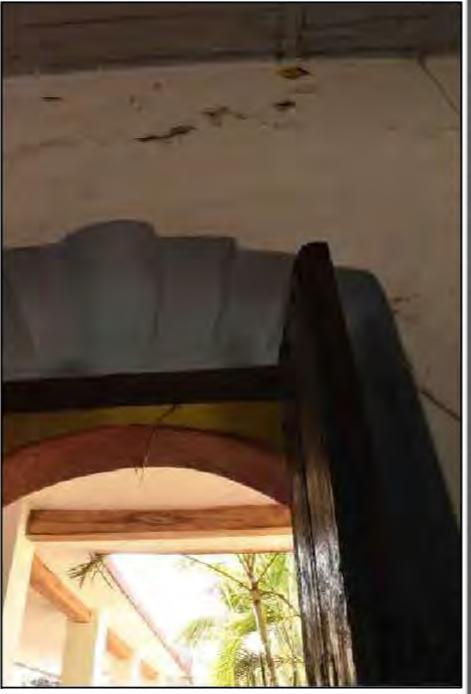
F03. Detalle de afectaciones presentes en muro interior poniente de Bodega 1

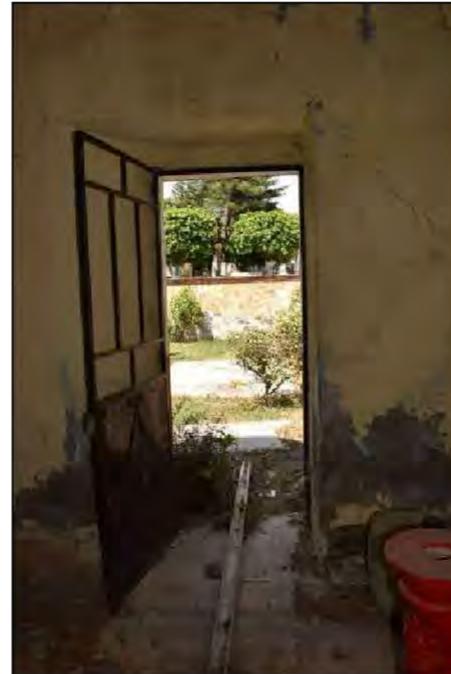
F01. Detalle de afectaciones en muro interior norte de Bodega 2

Bodega 2					
01	B2-Eni-da	Desprendimiento de aplastado en derrame vertical poniente de puerta norte de h=0.00m hasta h=0.54 m	33	B2-Mni-gr	Grieta en muro interior norte de h=3.49 m hasta h=3.58 m
02	B2-Mni-da	Desprendimiento de aplastado en muro interior norte de h=0.00m hasta h=0.81 m	34	B2-Mni-fi	Fisura en muro interior norte de h=2.26 m hasta h=2.46 m
03	B2-Mni-fi	Fisura multidireccional en muro interior norte de h=0.00m hasta h=1.74 m	35	B2-Mni-fi	Fisura en muro interior norte de h=2.41 m hasta h=2.62 m
04	B2-Mni-gr	Grieta en muro interior norte de h=0.00m hasta h=1.91 m	36	B2-Mni-da	Desprendimiento de aplastado en muro interior norte de h=3.24m hasta h=3.92 m
05	B2-Mni-gr	Fisura en muro interior norte de h=0.95 m hasta h=2.27 m	37	B2-Mni-da	Desprendimiento de aplastado en muro interior norte de h=2.41 m hasta h=3.30 m
06	B2-Eni-fi	Fisura en derrame vertical poniente de puerta norte de h=1.24 m hasta h=1.63 m	38	B2-Mni-gr	Grieta en muro interior norte de h=1.17 m hasta h=3.92 m

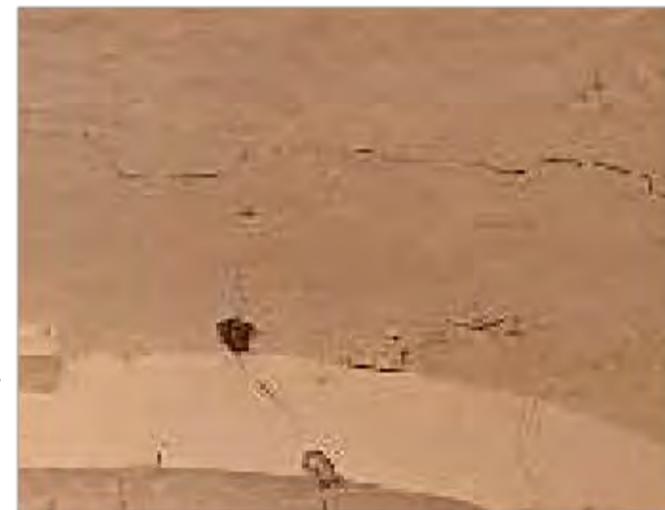
Imagen 2: Detalle de afectaciones presentes en intradós de cubierta

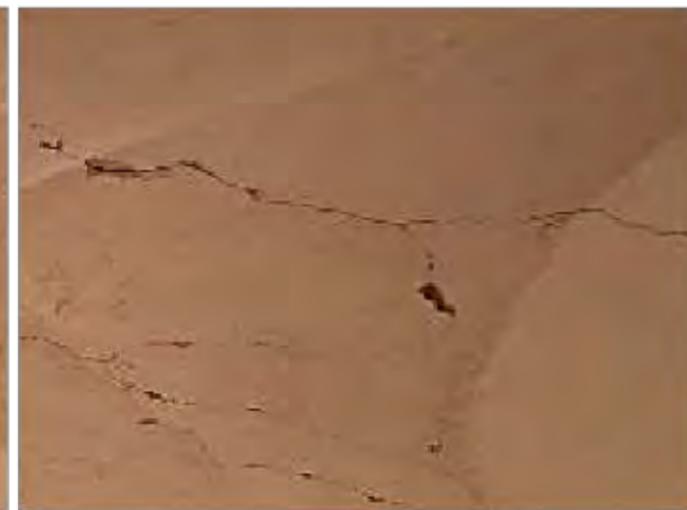
Imagen 3: Detalle de afectaciones en intradós de cubierta

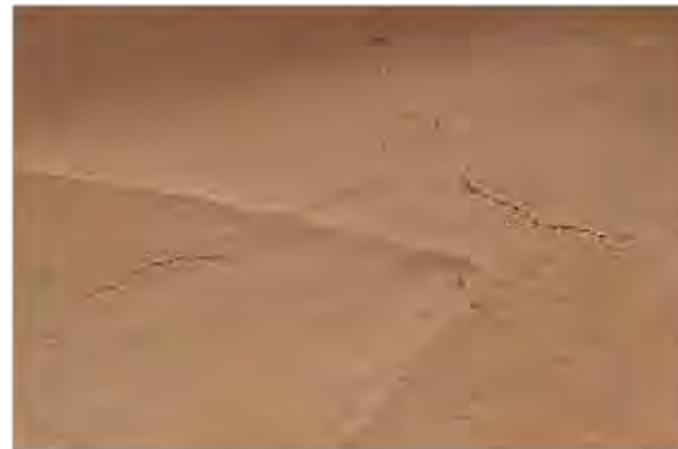
Imagen 2: Detalle de afectaciones presentes en intradós de cubierta

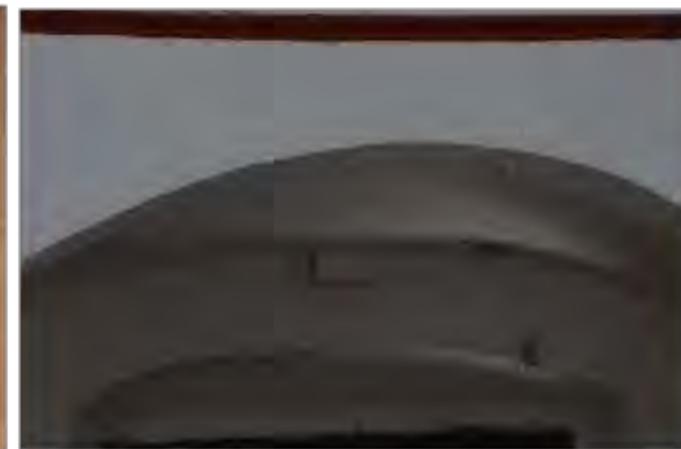
Imagen 3: Detalle de afectaciones en intradós de cubierta y muro adyacente parte poniente

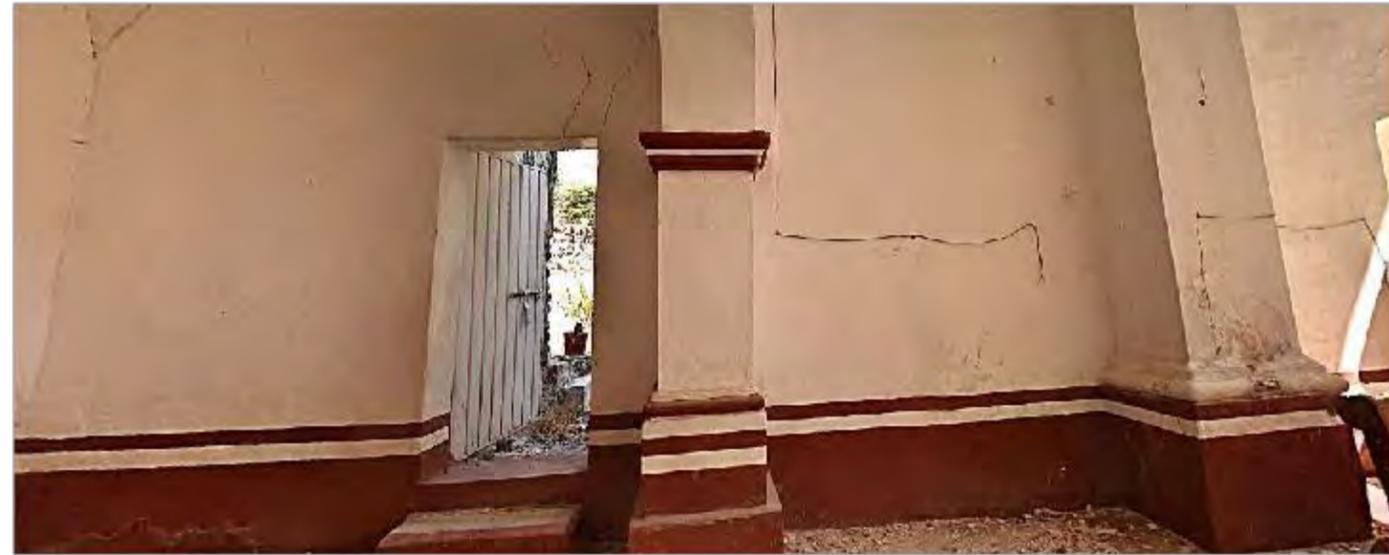
Imagen 1: Vista general de muro interior norte

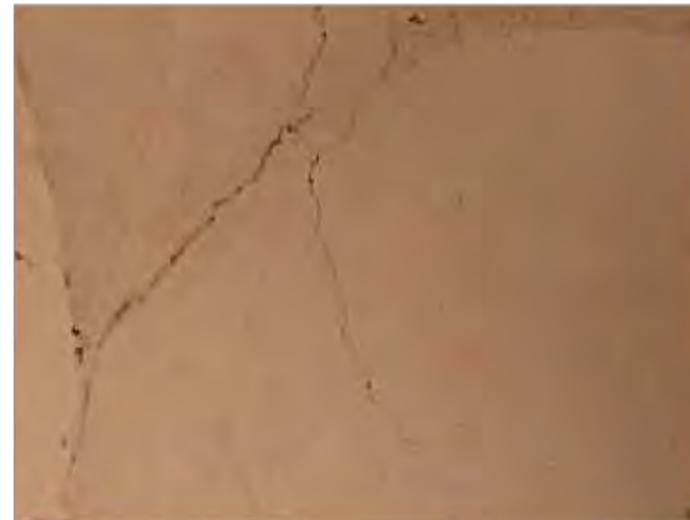
Imagen 2: Detalle de afectaciones en muro interior norte

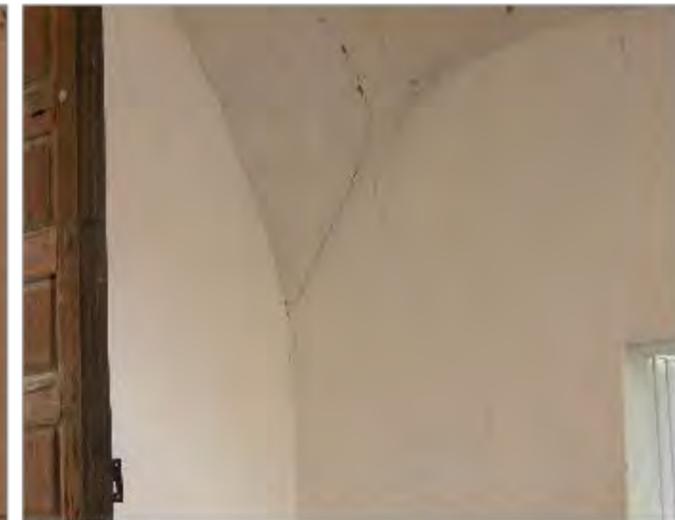
Imagen 3: Detalle de afectaciones en parte alta de muro interior norte

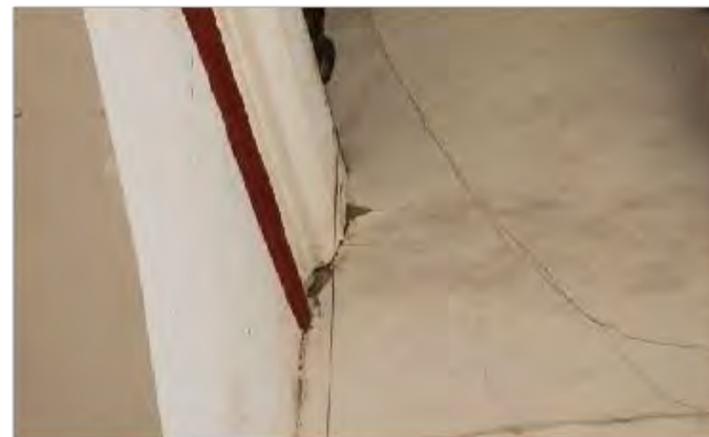
Imagen 2: Detalle de afectación en unión de muro interior norte

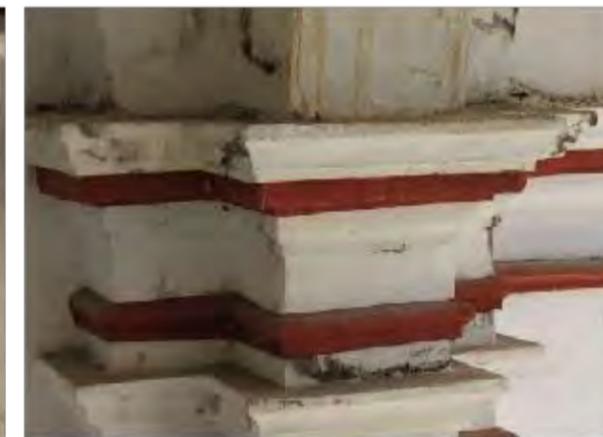
Imagen 3: Vista frontal de capitel de pilastra nororiente

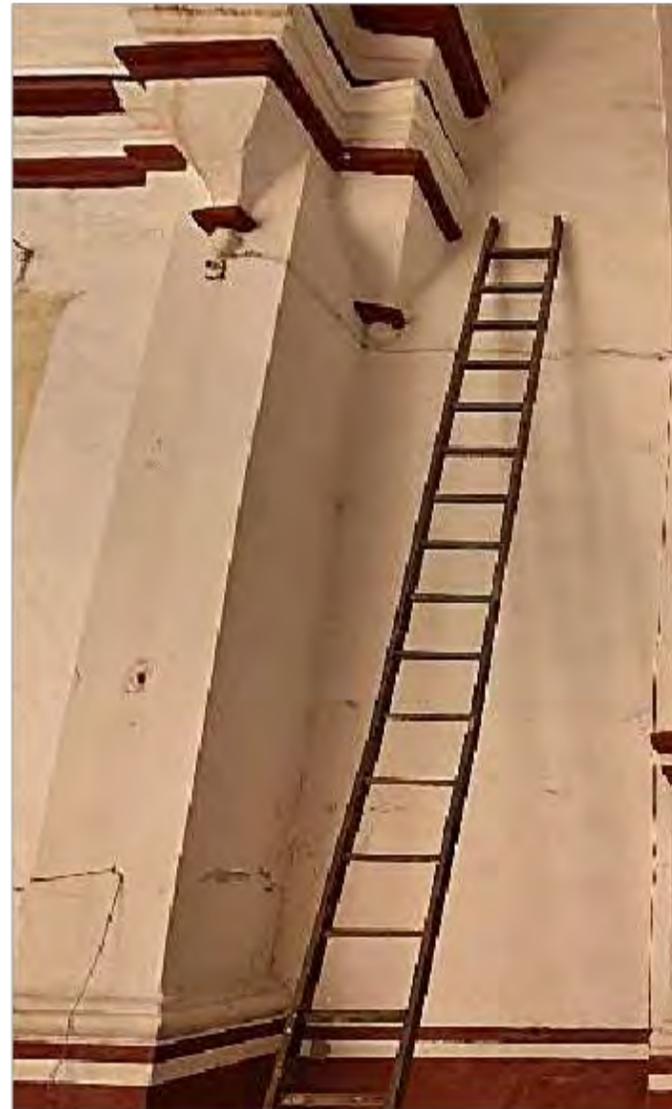
Imagen 1: Vista general de muro interior sur

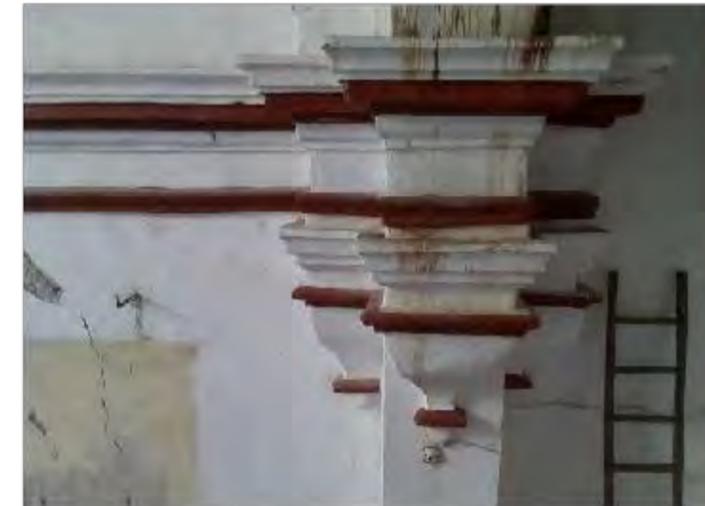
Imagen 2: Vista frontal de capitel de pilastra surponiente

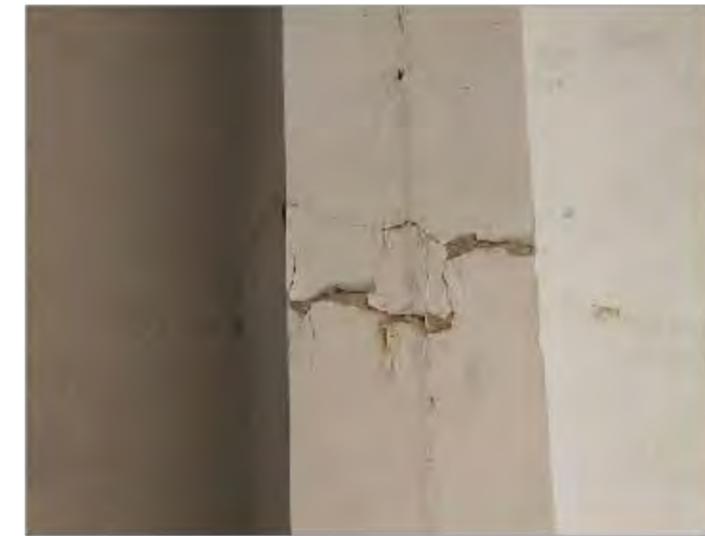
Imagen 3: Detalle de afectación presente en fuste de pilastra nororiente

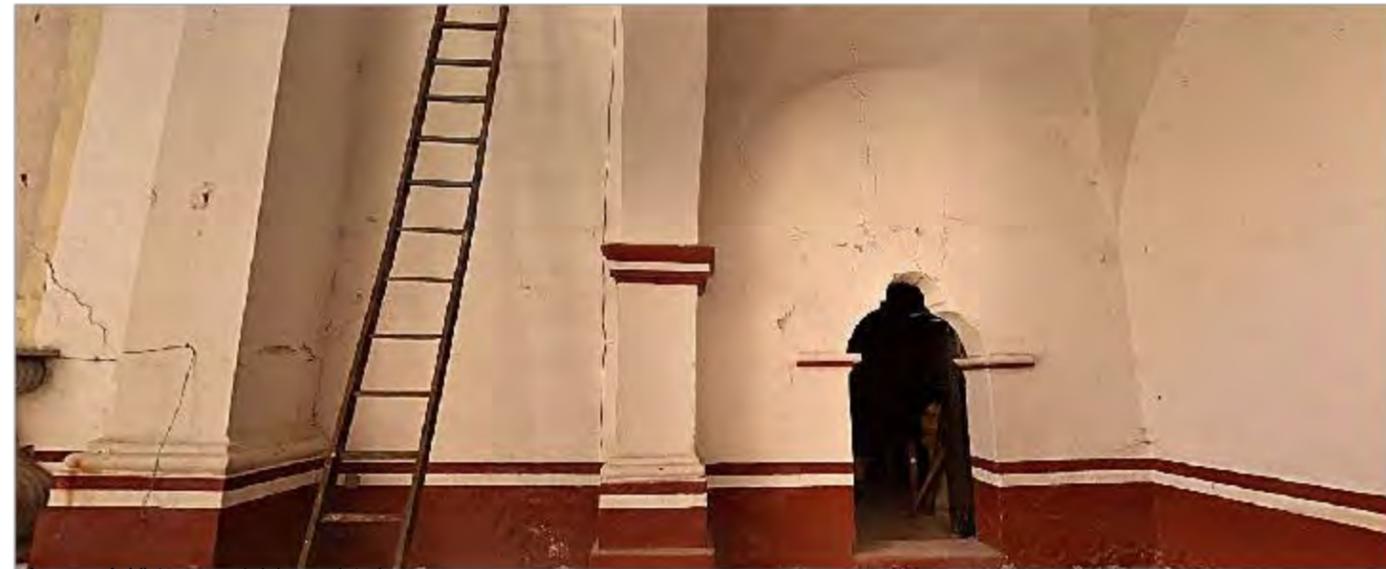
Imagen 1: Vista general del muro interior sur

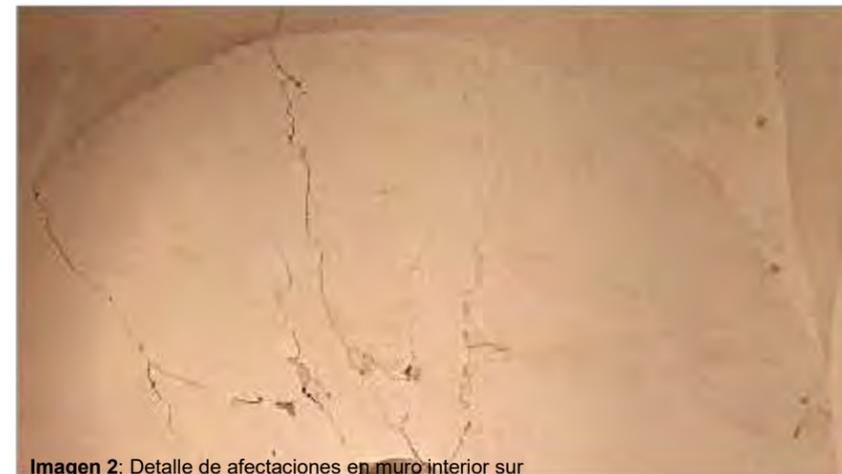
Imagen 2: Detalle de afectaciones en muro interior sur

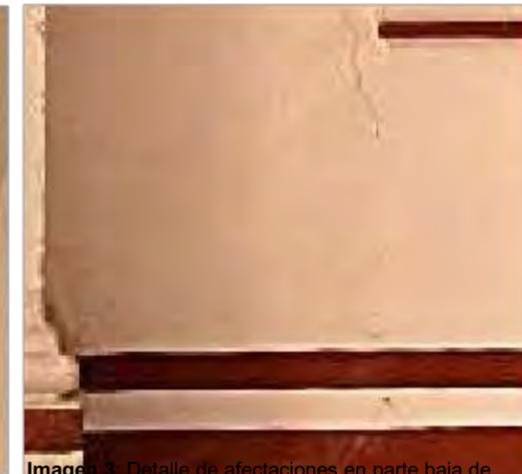
Imagen 3: Detalle de afectaciones en parte baja de muro interior sur

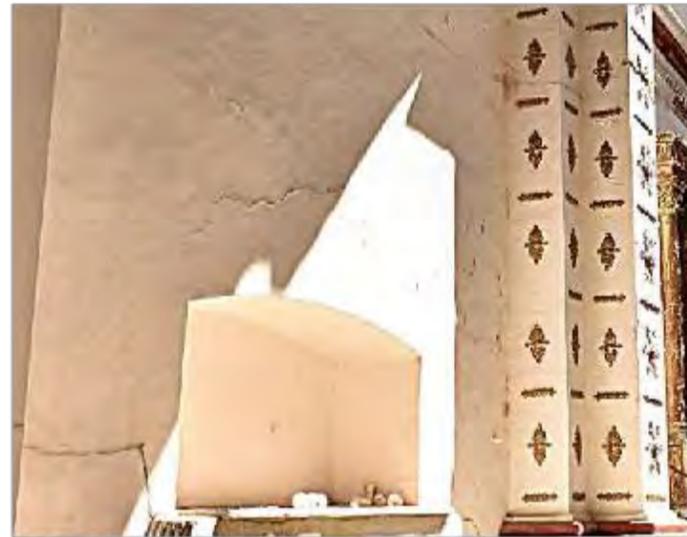
Imagen 1: Vista general de afectaciones presentes en muro interior norte

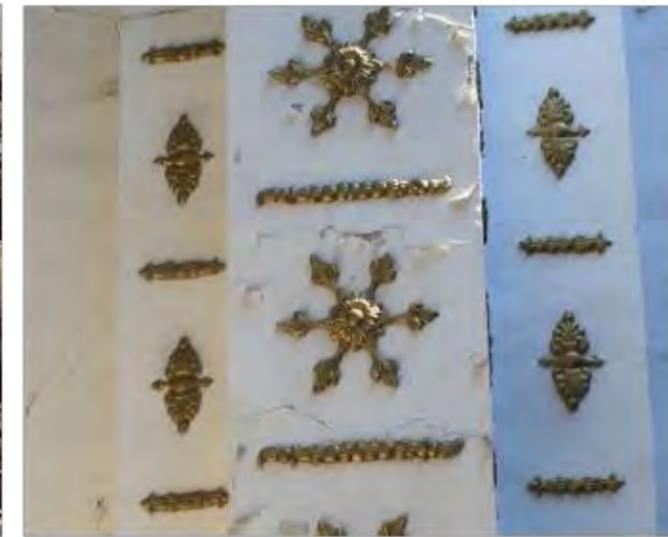
Imagen 2: Detalle de afectaciones presentes en fuste de pilastra nororiente

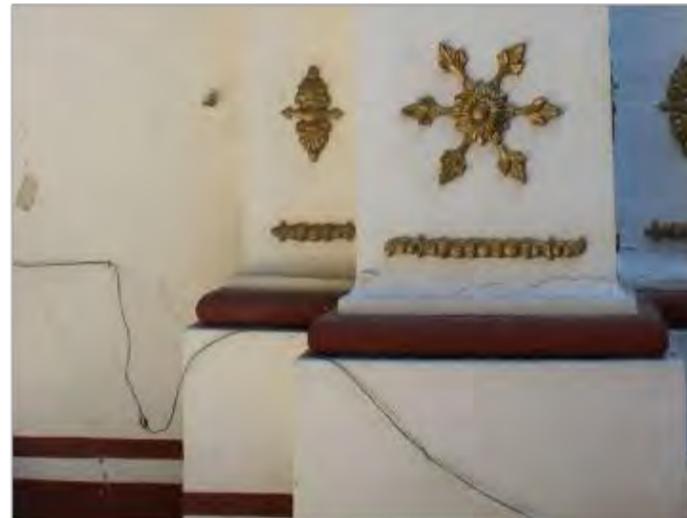
Imagen 3: Detalle de deterioros en basa de pilastra nororiente

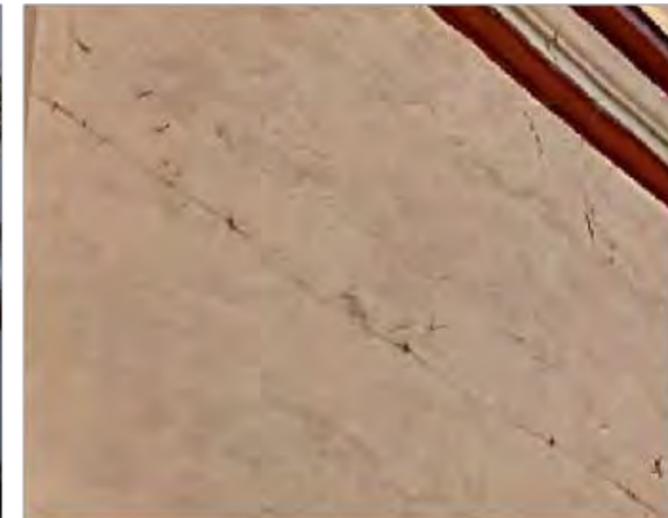
Imagen 4: Detalle de afectaciones existentes en muro interior norte

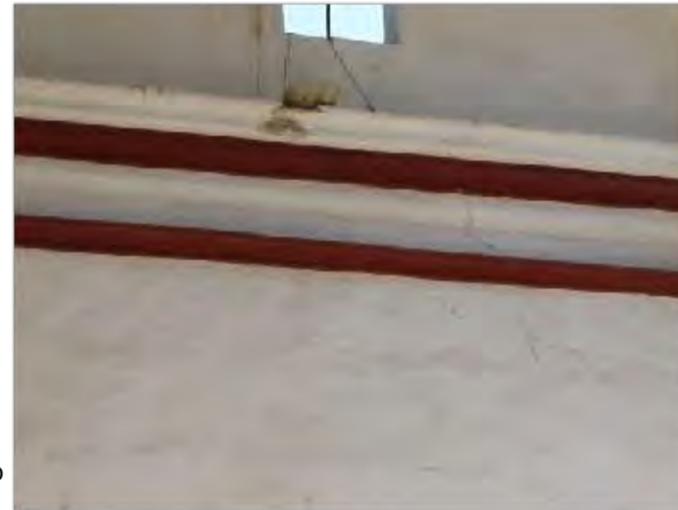
Imagen 2: Detalle de deterioros presentes en cornisamento en muro interior norte

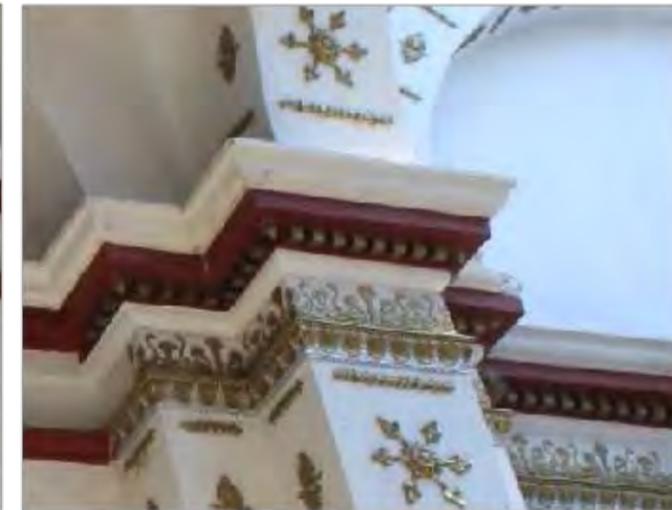
Imagen 4: Vista de capitel de pilastra nororiente 1

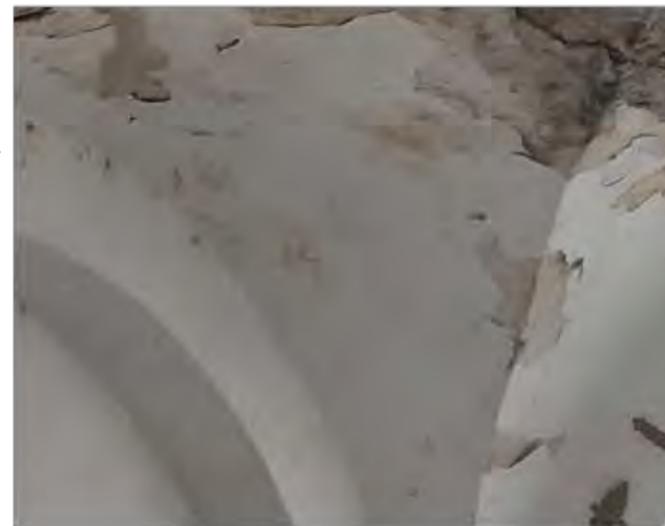
Imagen 2: Vista por el intradós parte nororiente de cubierta

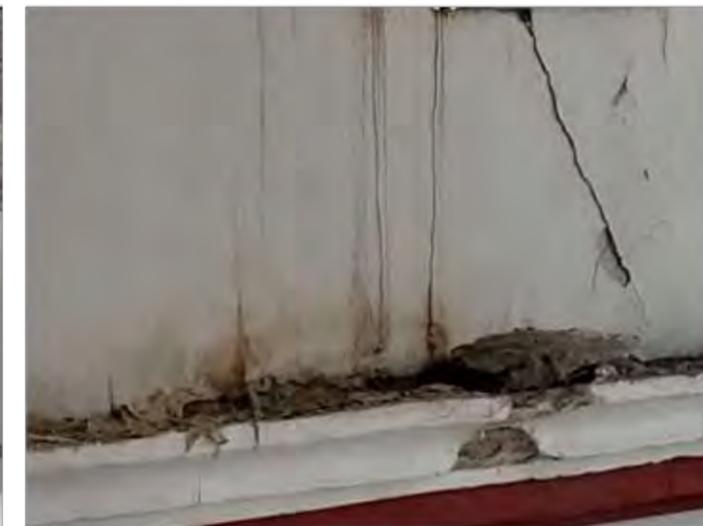
Imagen 3: Detalle de afectaciones presentes en cornisamento en muro interior norte

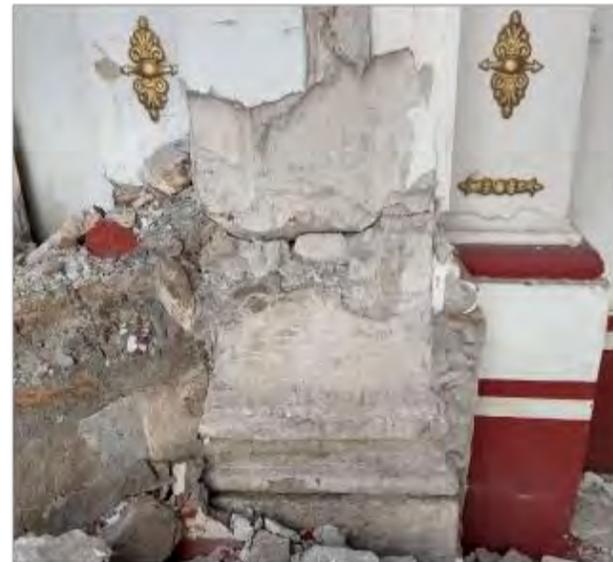
Imagen 2: Vista de afectaciones presentes en pilastra suroriente

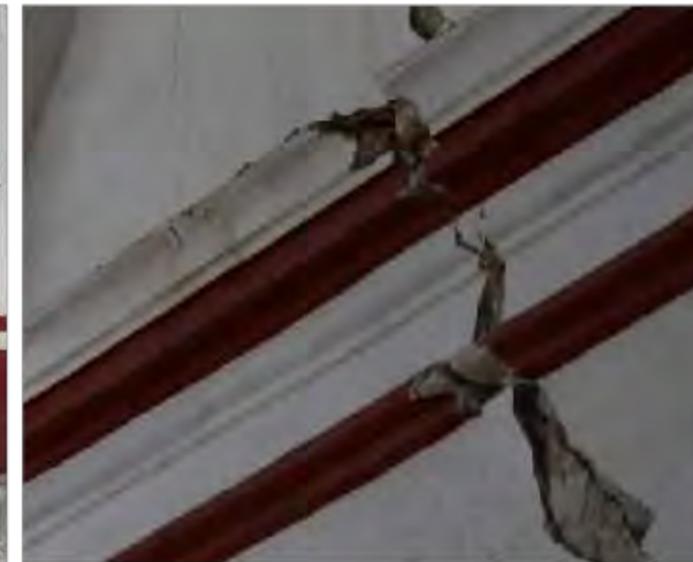
Imagen 3: Detalle de afectaciones presentes en juego de molduras en muro interior sur

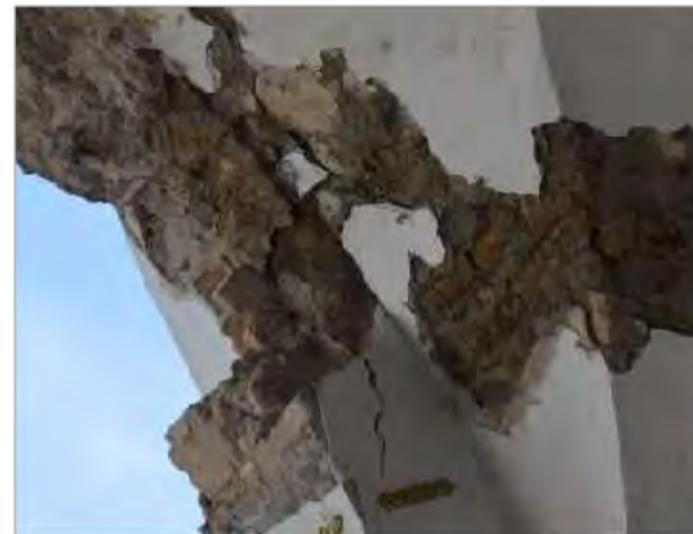
Imagen 2: Detalle de afectaciones en arco fajón e intradós de cubierta

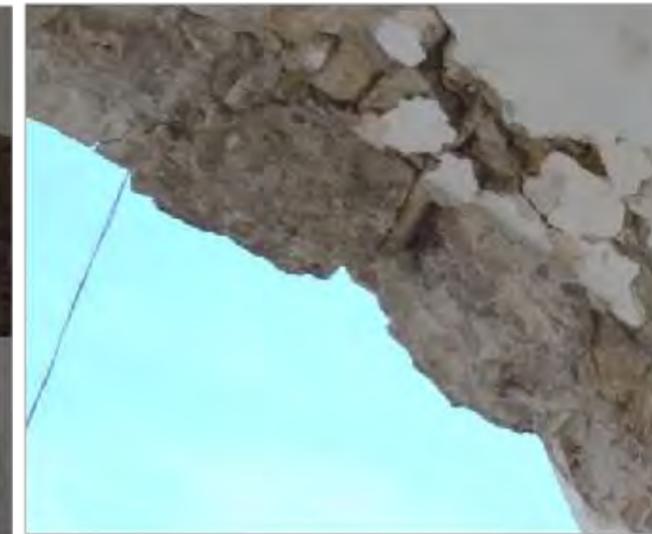
Imagen 3: Detalle del estado actual de arco fajón oriente

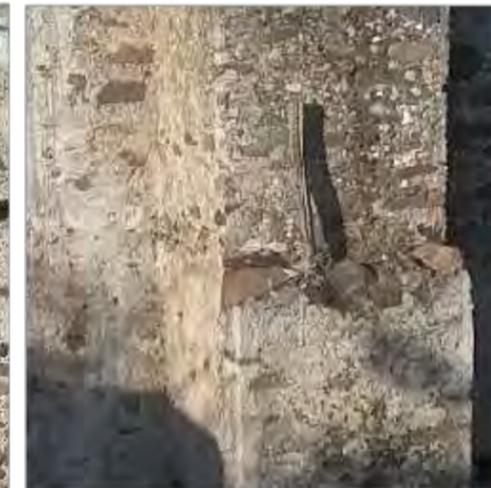
Imagen 2: Detalle de vegetación parásita presente en contrafuerte suroriente

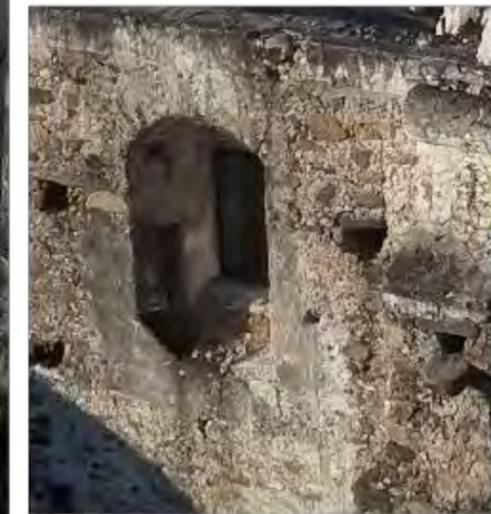
80	N1-Mse-gr	Grieta en muro exterior sur
81	N1-Fse-vp	Presencia de vegetación parásita en segundo cuerpo superior de contrafuerte exterior suroriente
82	N1-Dse-fr	Fractura en dintel de ventana exterior sur
83	N1-Mse-fr	Fractura en muro exterior sur

Imagen 3: Detalle de deterioros presentes en ventana y muro exterior sur
