TESTIS
 TÉCNICAS EMPLEADAS EN LA INTERVENCIÓN DE 1999 EN EL TEMPLO DE SAN AGUSTÍN OBISPO, TEPEACO, PUEBLA, SU EFICIENCIA EN EL SISMO DEL 19 DE SEPTIEMBRE DE 2017 Y PROYECTO DE INTERVENCIÓN.

PRESENTA
 ARO. PAULINO SANCHEZ MUÑOZ

LEVANTAMIENTO DE DETERIOROS PLANTA DE CUBIERTAS

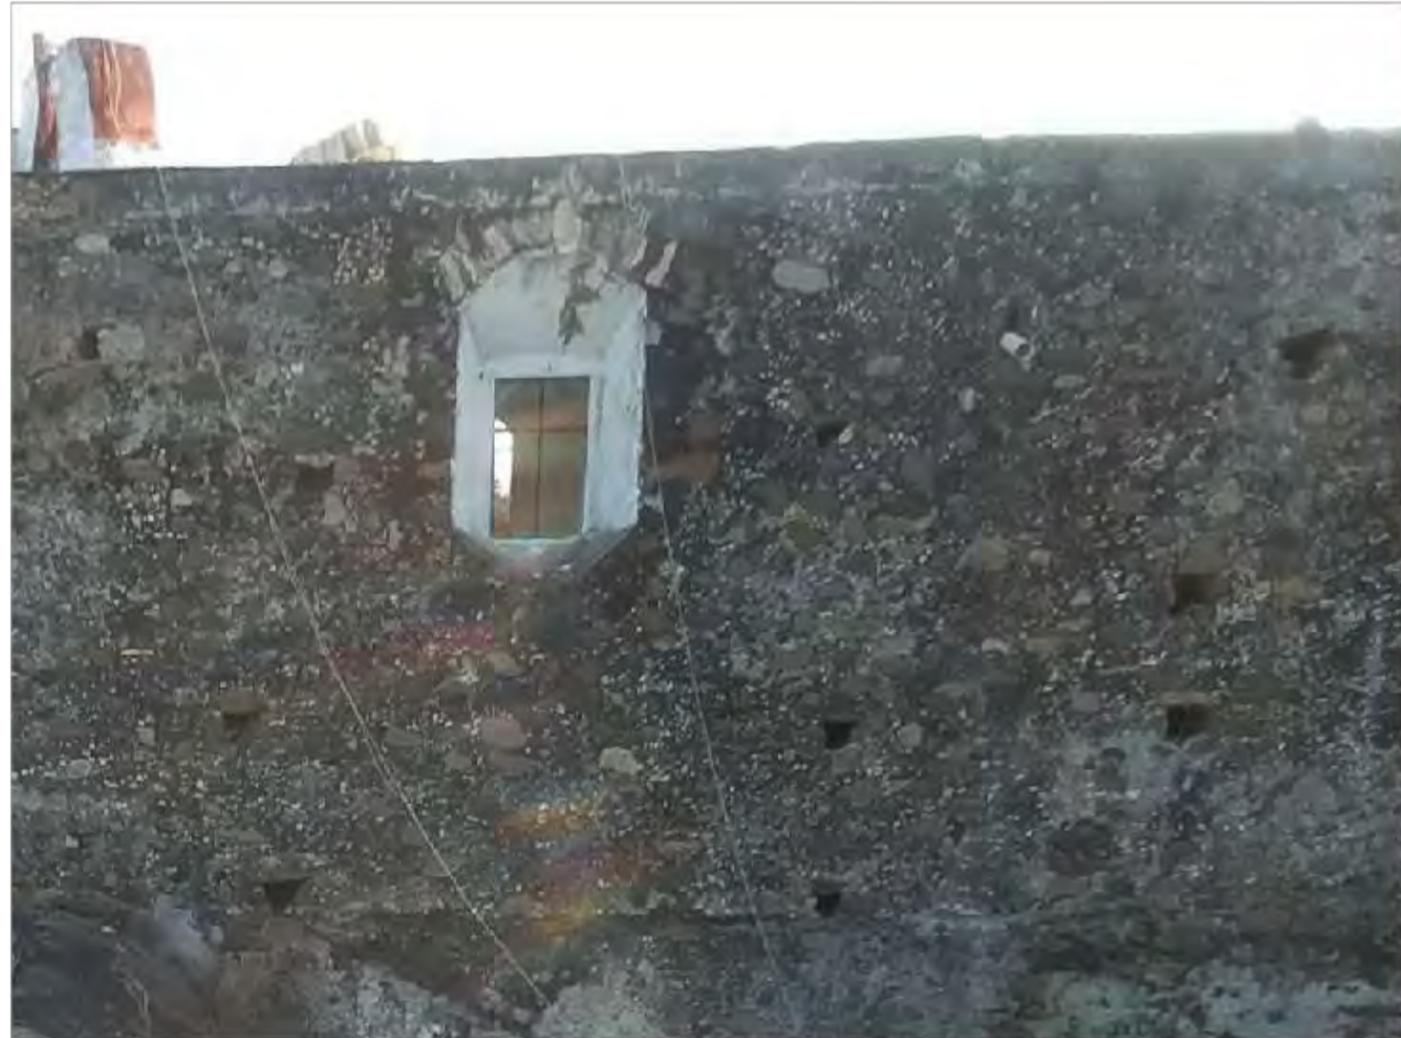
77	N1-Dne-gr	Grieta en dintel de ventana exterior norte
78	N1-Mne-gr	Grieta en muro exterior norte
79	N1-Mne-gr	Grieta en muro exterior norte

Imagen 1: Vista general de muro exterior norte

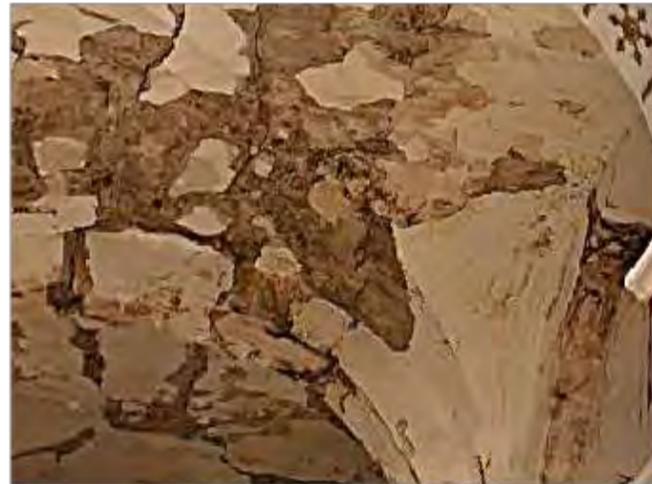
- 29 N1-Ani-fr Fractura en arco formero interior norte
- 30 N1-Ani-gr Grieta en arco formero interior norte
- 86 N1-Bni-da Desprendimiento de aplanado en interior norte de bóveda

Imagen 1: Vista de intradós de cubierta parte norte

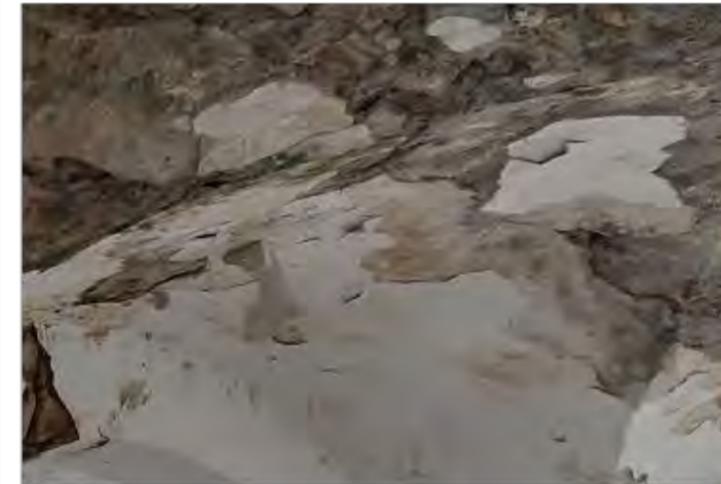
Imagen 2: Detalle de afectaciones presentes en intradós de cubierta

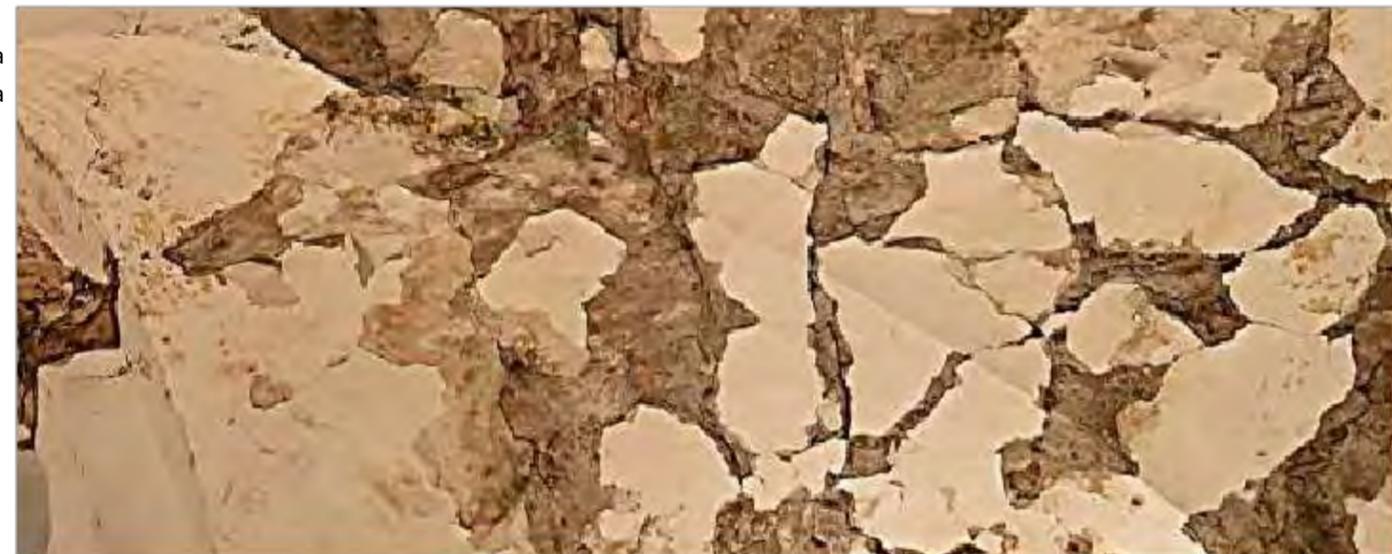
Imagen 2: Vista general del estado actual de intradós de cubierta

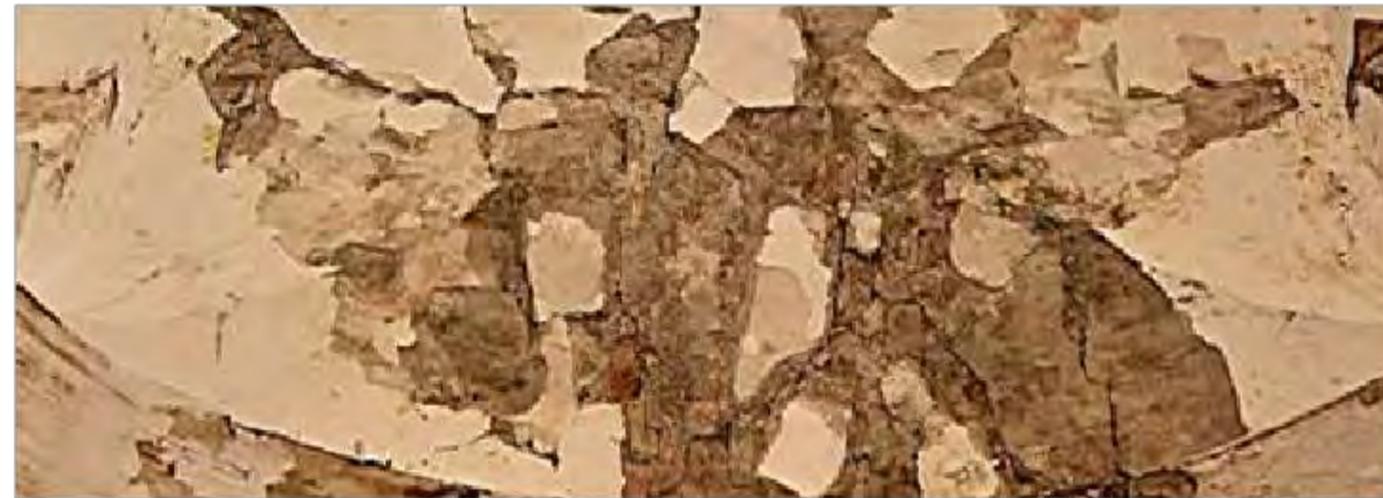
84	N1-Bpi-da	Desprendimiento de aplanado en interior poniente de bóveda
85	N1-Bpi-da	Desprendimiento de aplanado en interior poniente de bóveda
98	N1-Bpi-fi	Fisura multidireccional en interior poniente de bóveda
99	N1-Bpi-fi	Fisura en interior poniente de bóveda
100	N1-Bpi-fi	Fisura en interior poniente de bóveda
101	N1-Bpi-fi	Fisura en interior poniente de bóveda
118	N1-Bpi-fi	Fisura multidireccional en interior poniente de bóveda
119	N1-Bpi-fi	Fisura multidireccional en interior poniente de bóveda
120	N1-Bpi-fi	Fisura en interior poniente de bóveda
121	N1-Bpi-fi	Fisura en interior poniente de bóveda
122	N1-Bpi-fi	Fisura multidireccional en interior poniente de bóveda
124	N1-Bpi-fi	Fisura en interior poniente de bóveda
125	N1-Bpi-fi	Fisura multidireccional en interior poniente de bóveda
127	N1-Bsi-fi	Fisura multidireccional en interior sur de bóveda
128	N1-Bsi-fi	Fisura en interior sur de bóveda

Imagen 1: Vista de intradós de cubierta

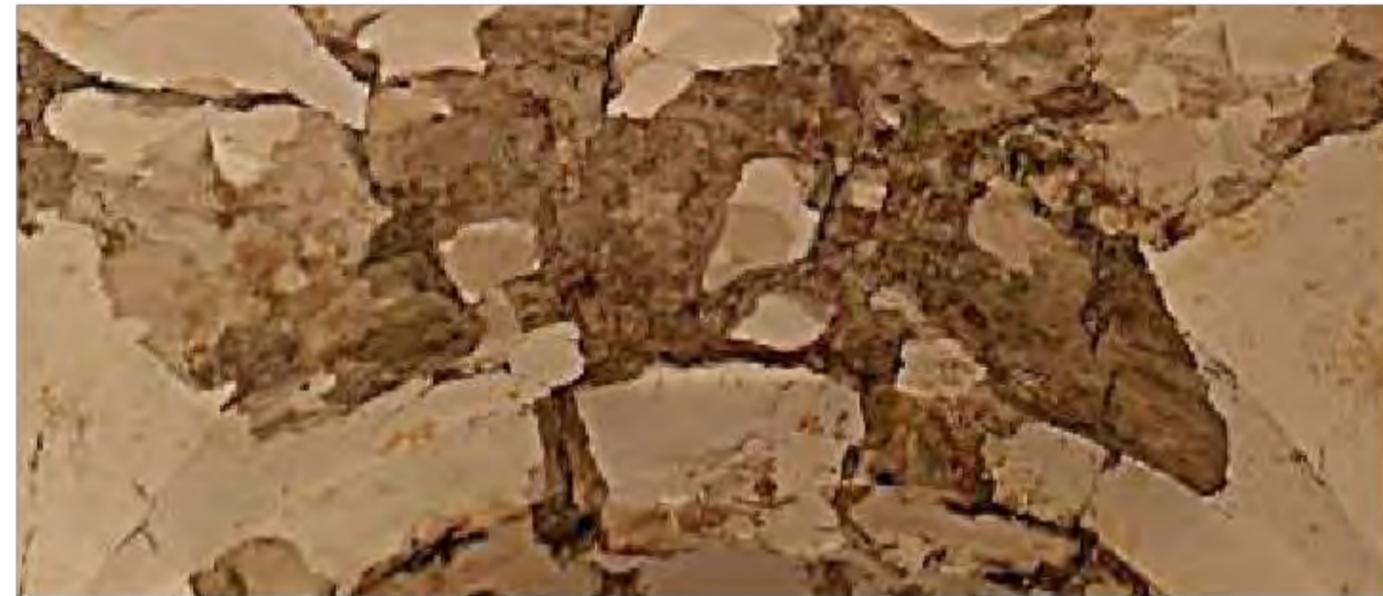
Imagen 2: Vista oriente-poniente de intradós de cubierta

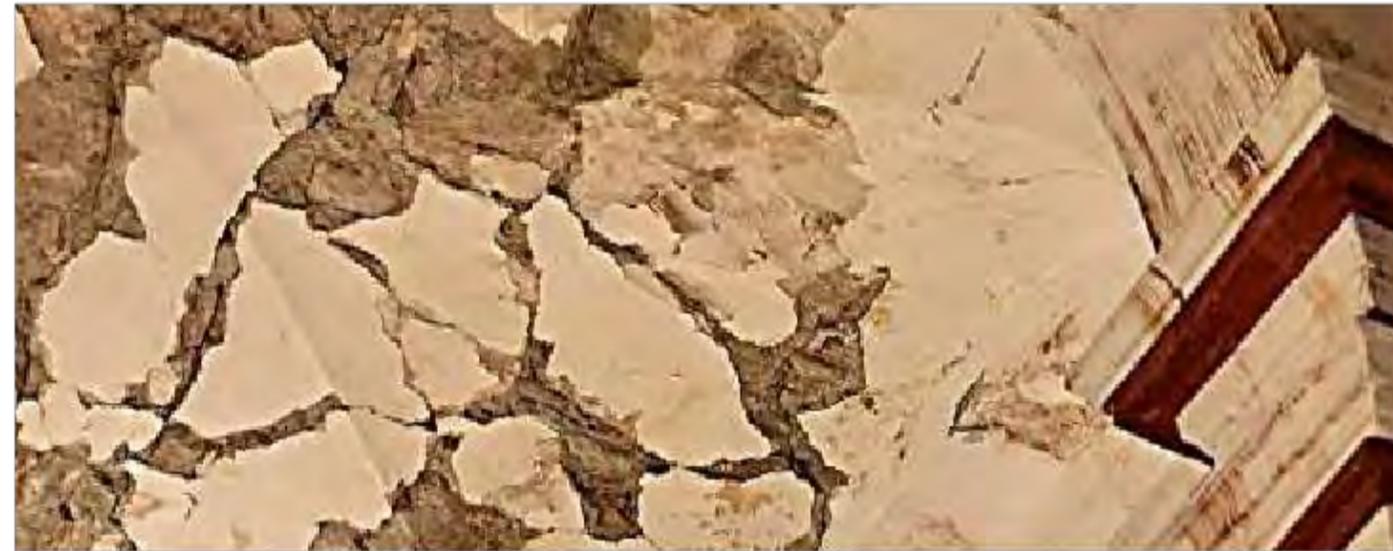
87	N1-Bsi-da	Desprendimiento de aplanado en interior sur de bóveda
89	N1-Bsi-da	Desprendimiento de aplanado en interior sur de bóveda
95	N1-Bpi-hu	Humedad presente en interior poniente de bóveda
96	N1-Bsi-hu	Humedad presente en interior sur de bóveda
112	N1-Bsi-fi	Fisura en interior sur de bóveda
113	N1-Bsi-fi	Fisura en interior sur de bóveda
114	N1-Bsi-fi	Fisura en interior sur de bóveda
115	N1-Bsi-fi	Fisura en interior sur de bóveda
116	N1-Bsi-fi	Fisura en interior sur de bóveda
129	N1-Bsi-fi	Fisura multidireccional en interior sur de bóveda
130	N1-Bsi-fi	Fisura multidireccional en interior sur de bóveda
133	N1-Asi-fr	Fractura en arco formero sur
136	N1-Asi-fr	Fractura en arco formero sur
137	N1-Asi-fr	Fractura en arco formero sur
138	N1-Asi-fr	Fractura en arco formero sur
139	N1-Bsi-fr	Fractura en interior sur

Imagen 1: Vista del estado actual del intradós de cubierta parte sur

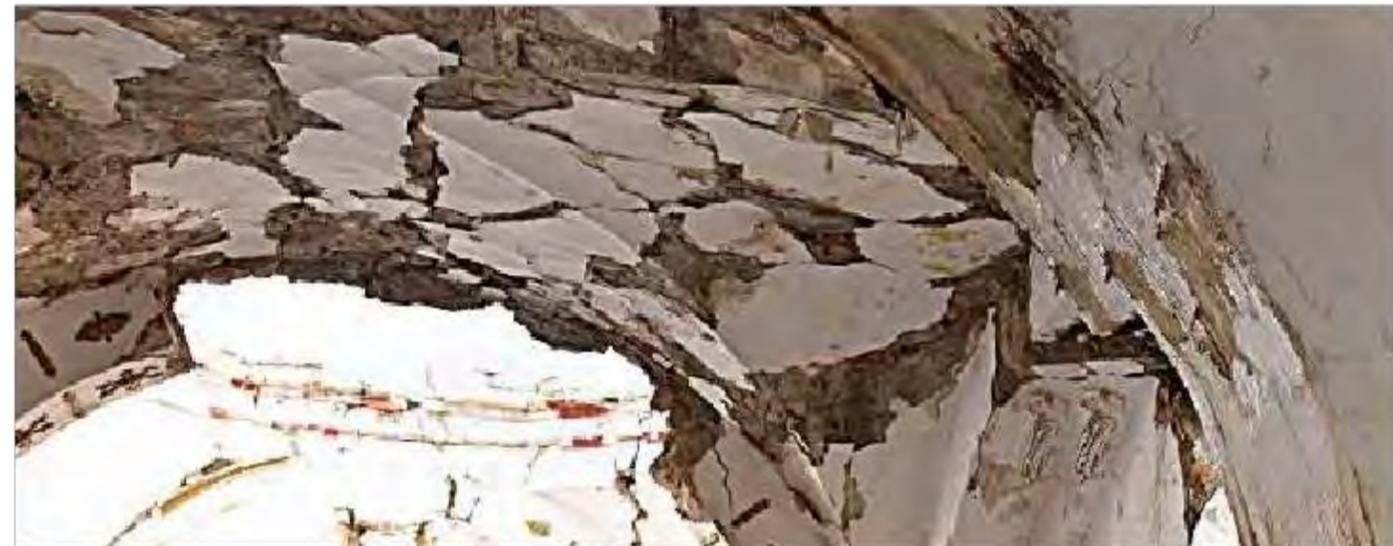
Imagen 2: Vista poniente-orient de intradós de cubierta

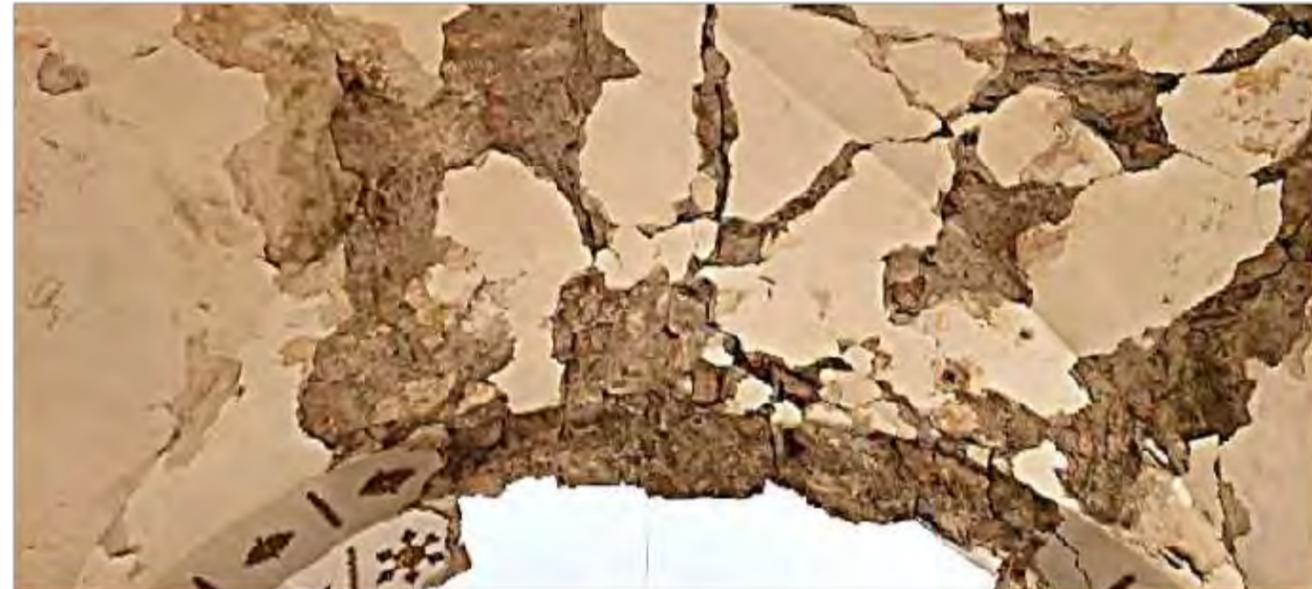
- 84 N1-Bpi-da Desprendimiento de aplanado en interior poniente de bóveda
- 90 N1-Boi-da Desprendimiento de aplanado en interior oriente de bóveda
- 91 N1-Boi-da Desprendimiento de aplanado en interior oriente de bóveda

- 117 N1-Boi-fi Fisura en interior oriente de bóveda
- 140 N1-Boi-fr Fractura en interior oriente de bóveda
- 141 N1-Boi-fr Fractura en interior oriente de bóveda

- 142 N1-Aoi-fr Fractura en arco fajón interior oriente
- 143 N1-Aoi-fr Fractura en arco fajón interior oriente
- 144 N1-Aoi-fr Fractura en arco fajón interior oriente

- 145 N1-Aoi-co Colapso parcial en arco fajón interior oriente

Imagen 1: Vista general poniente-oriente de intradós de cubierta

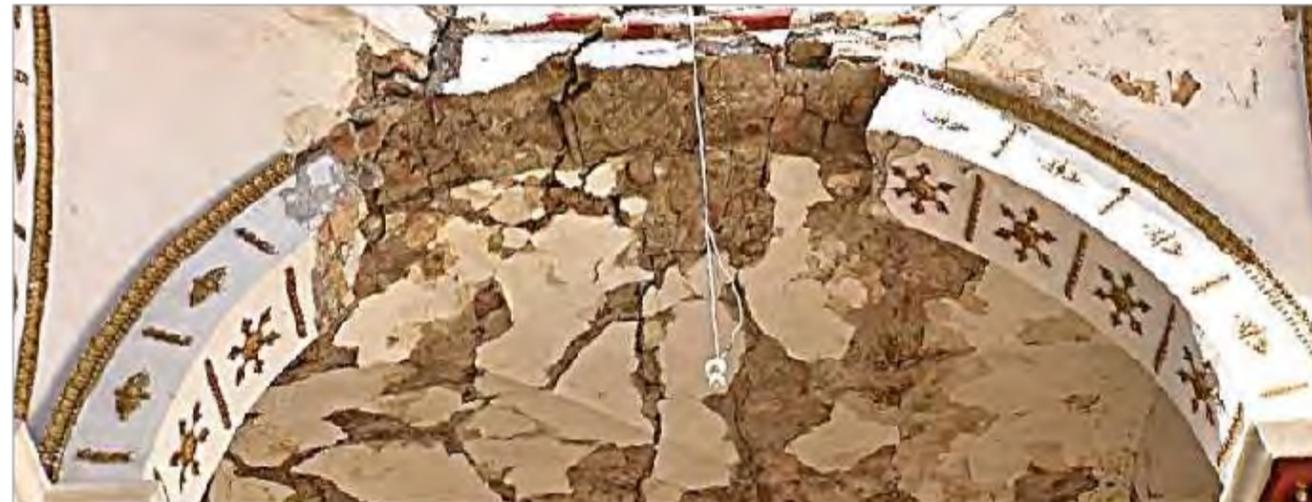
Imagen 2: Vista general oriente-poniente de intradós de cubierta

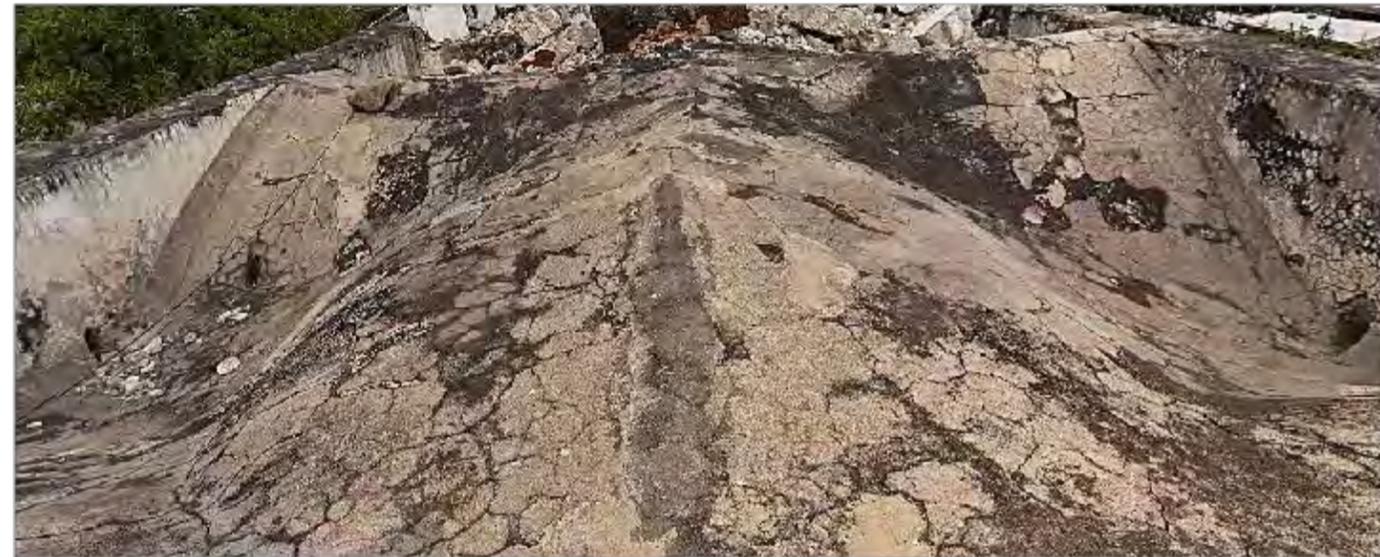
- 146 N1-Tne-fi Fisura en pretil norte por el exterior
- 147 N1-Tne-fi Fisura en pretil norte por el exterior
- 148 N1-Bne-fi Fisura en bóveda por el exterior de nave
- 149 N1-Bne-fi Fisura en bóveda por el exterior de nave
- 150 N1-Bne-gr Fisura en bóveda por el exterior de nave
- 151 N1-Bne-gr Grieta en sur de bóveda por el exterior
- 152 N1-Bne-gr Grieta en sur de bóveda por el exterior
- 153 N1-Tse-fi Fisura en pretil sur por el exterior
- 154 N1-Bse-gr Grieta en sur de bóveda por el exterior
- 155 N1-Bse-gr Grieta en sur de bóveda por el exterior
- 156 N1-Bne-fi Fisura en norte de bóveda por el exterior
- 157 N1-Bne-fi Fisura en norte de bóveda por el exterior

Imagen 1: Vista general poniente-oriente de extradós de cubierta

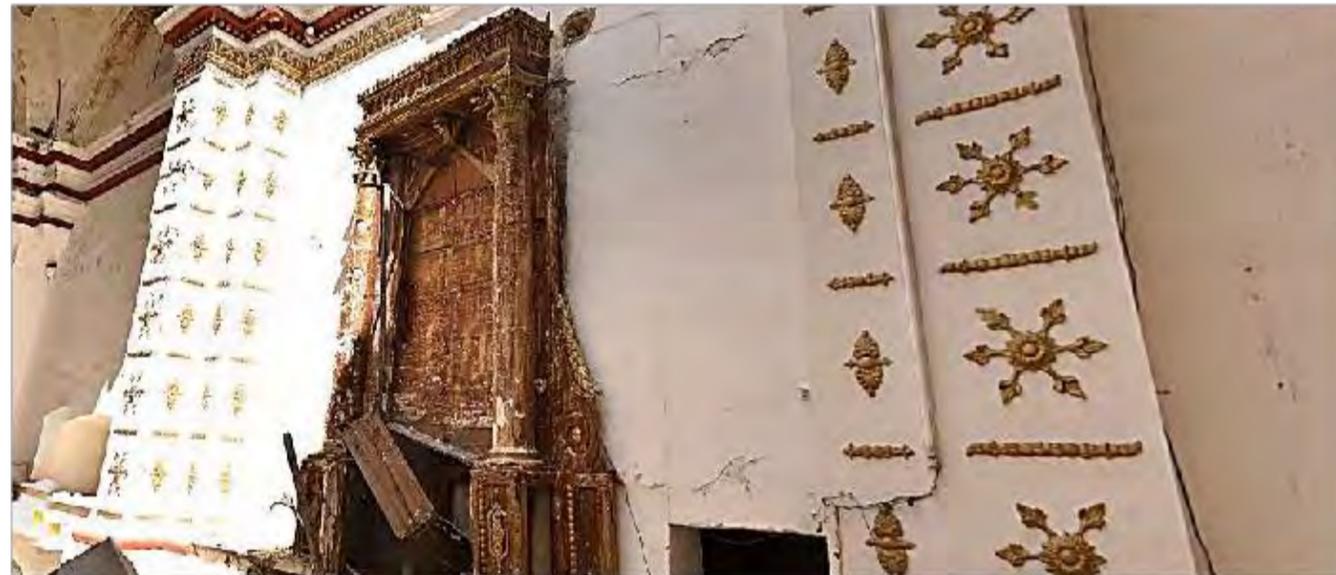
01	N2-Mni-fi	Fisura multidireccional en muro interior norte
02	N2-Mni-fi	Fisura en muro interior norte
03	N2-Mni-fi	Fisura en muro interior norte
04	N2-Mni-fi	Fisura en muro interior norte
05	N2-Mni-fi	Fisura en muro interior norte
06	N2-Mni-fi	Fisura multidireccional en muro interior norte
07	N2-Ani-fi	Fisura en arranque de arco fajón nororiente
08	N2-Pni-fi	Fisura en fuste de pilastra nororiente
09	N2-Mni-fi	Fisura en muro interior norte
10	N2-Pni-fi	Fisura en fuste de pilastra interior nororiente
11	N2-Ani-fi	Fisura en arranque de arco fajón interior nororiente
12	N2-Ani-fi	Fisura en arco fajón interior nororiente

Imagen 1: Vista general de parte baja de muro interior norte en Nave tramo 2

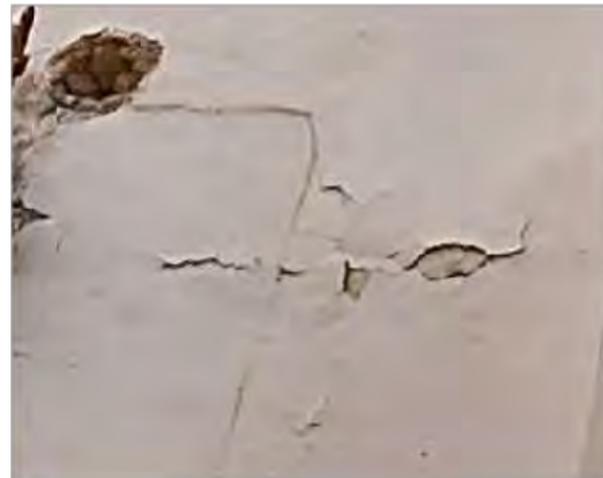
Imagen 2: Detalle de afectaciones en muro interior norte de Nave tramo 2

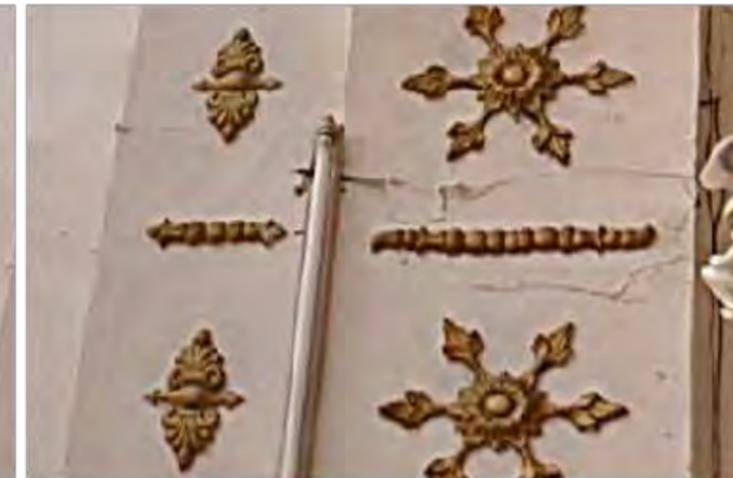
Imagen 3: Detalle de afectaciones presentes en fuste de pilastra nororiente en Nave tramo 2

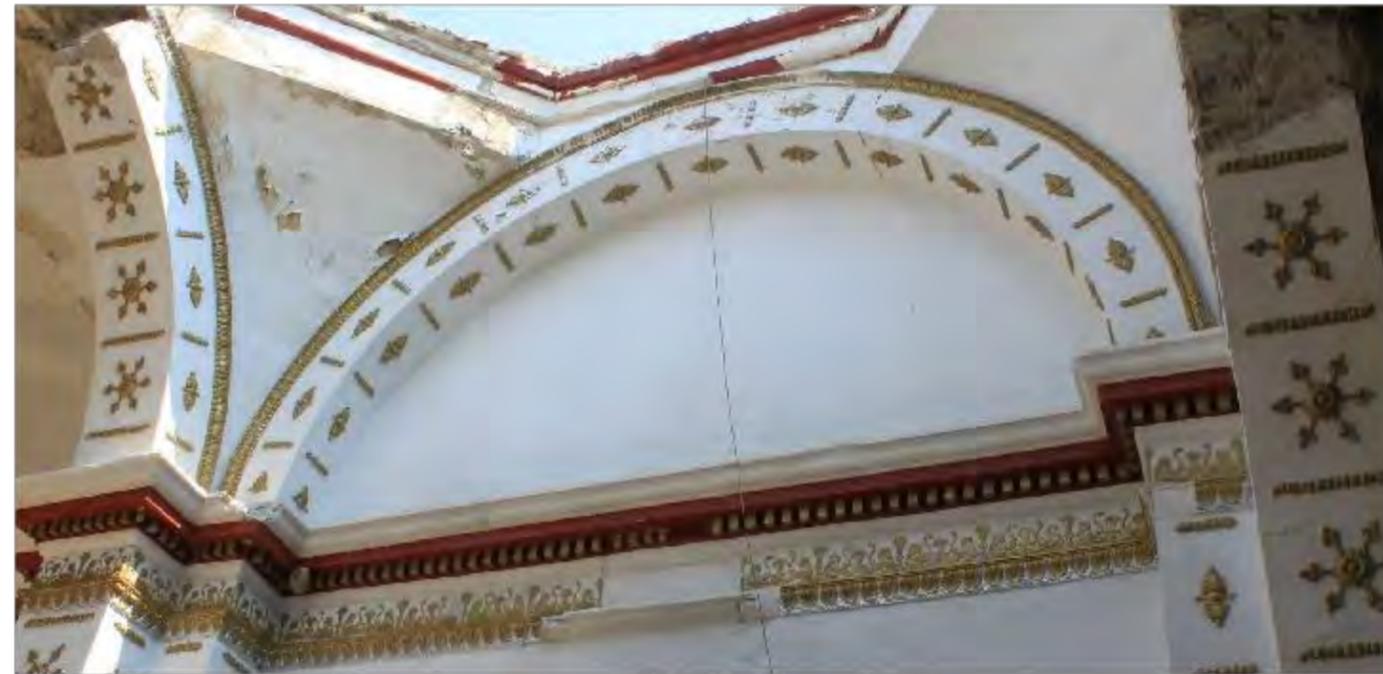
13	N2-Mni-fi	Fisura en muro interior norte
14	N2-Mni-fi	Fisura en muro interior norte
15	N2-Mni-fi	Fisura en muro interior norte
16	N2-Ani-fi	Fisura en arco formero interior norte
17	N2-Cni-co	Colapso completo de cúpula desde tambor hasta remate
96	N2-Hni-da	Desprendimiento de aplanado en pechina interior norponiente
97	N2-Hni-da	Desprendimiento de aplanado en pechina interior norponiente
98	N2-Hni-da	Desprendimiento de aplanado en pechina interior norponiente
99	N2-Hni-da	Desprendimiento de aplanado en pechina interior norponiente

Imagen 1: Vista general de parte alta de muro interior norte en Nave tramo 2

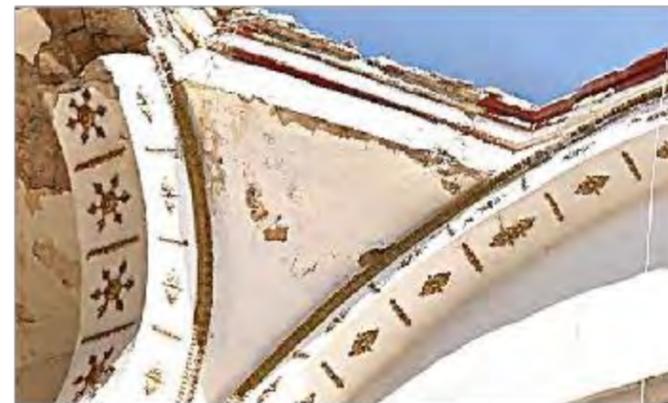
Imagen 2: Detalle de afectaciones presentes en nicho norponiente en Nave tramo 2

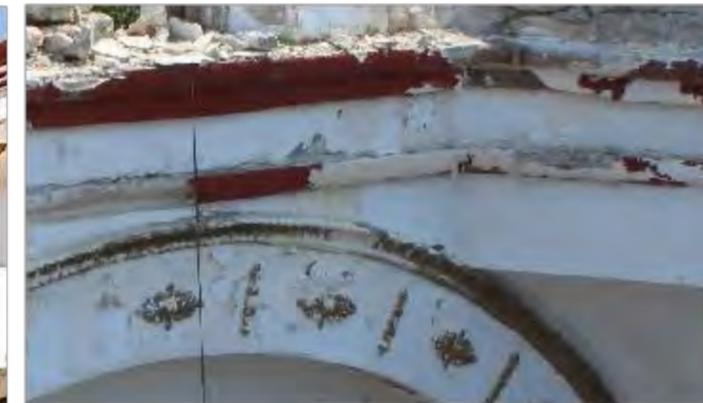
Imagen 3: Detalle de afectaciones en molduras superiores de muro interior norte en Nave tramo 2

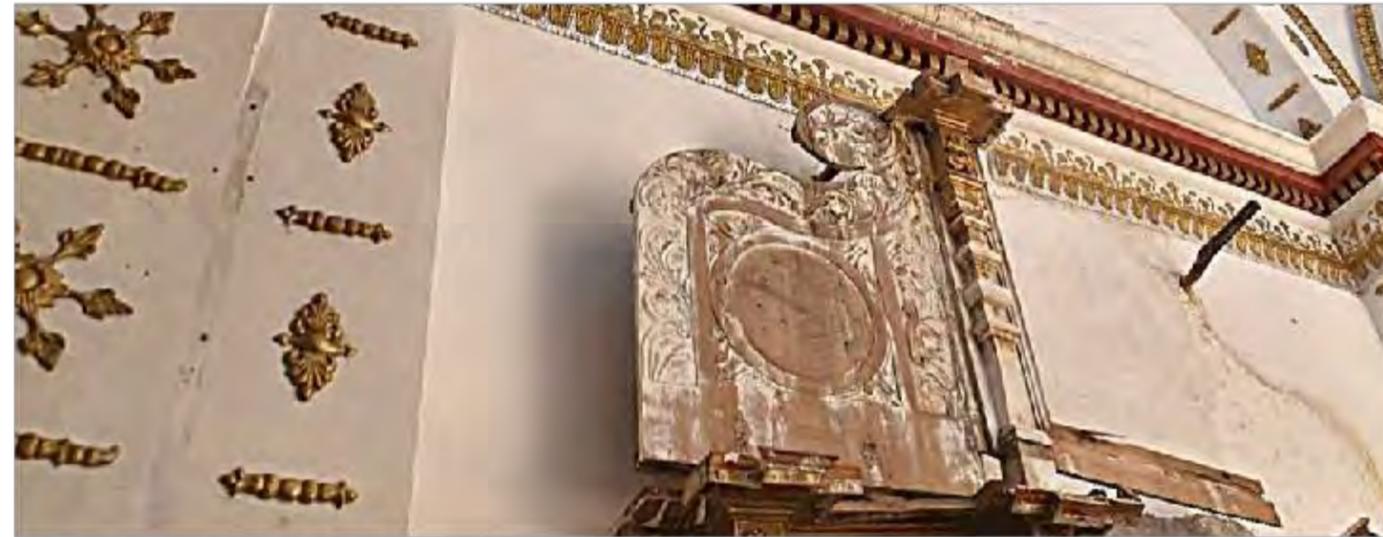
| 25 | N2-Msi-gr | Grieta en muro interior sur |

Imagen 1: Vista general de muro interior sur en Nave tramo 2

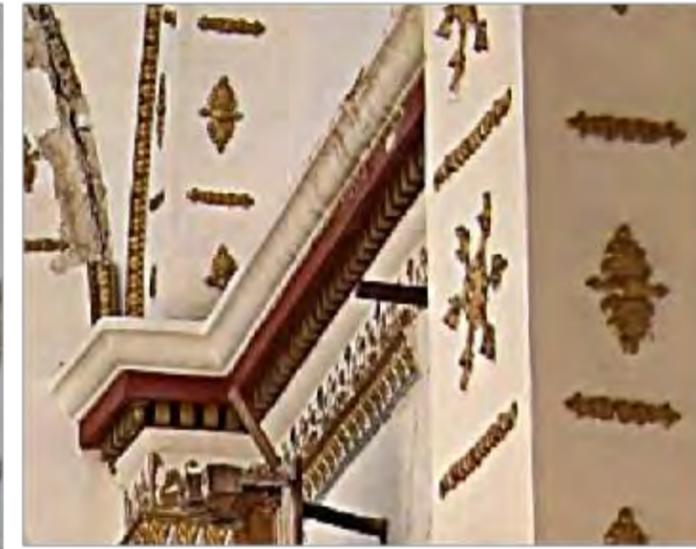
Imagen 2: Vista de molduras en muro interior sur de Nave tramo 2

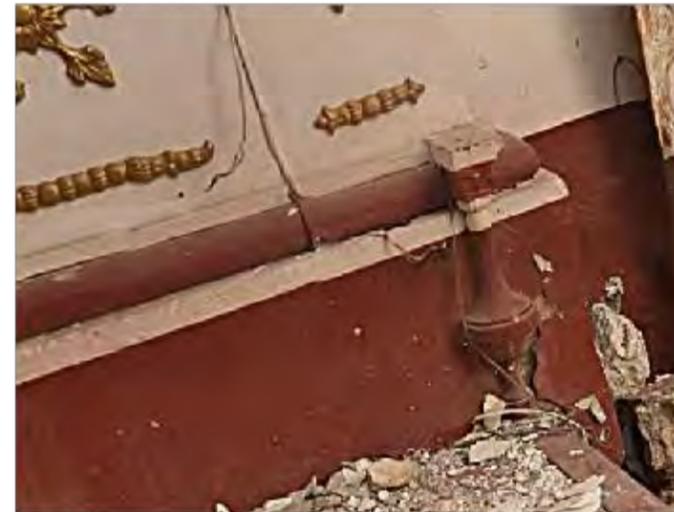
Imagen 3: Vista frontal de basa de pilastra suroriente en Nave tramo 2

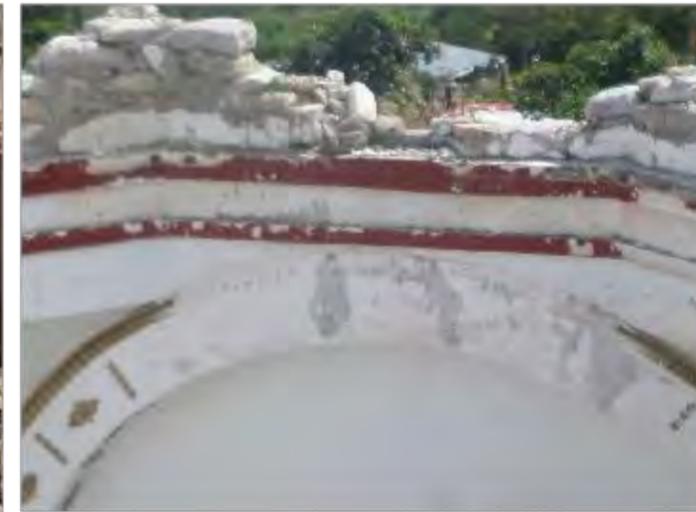
Imagen 4: Detalle de afectaciones presentes en muro interior sur de Nave tramo 2

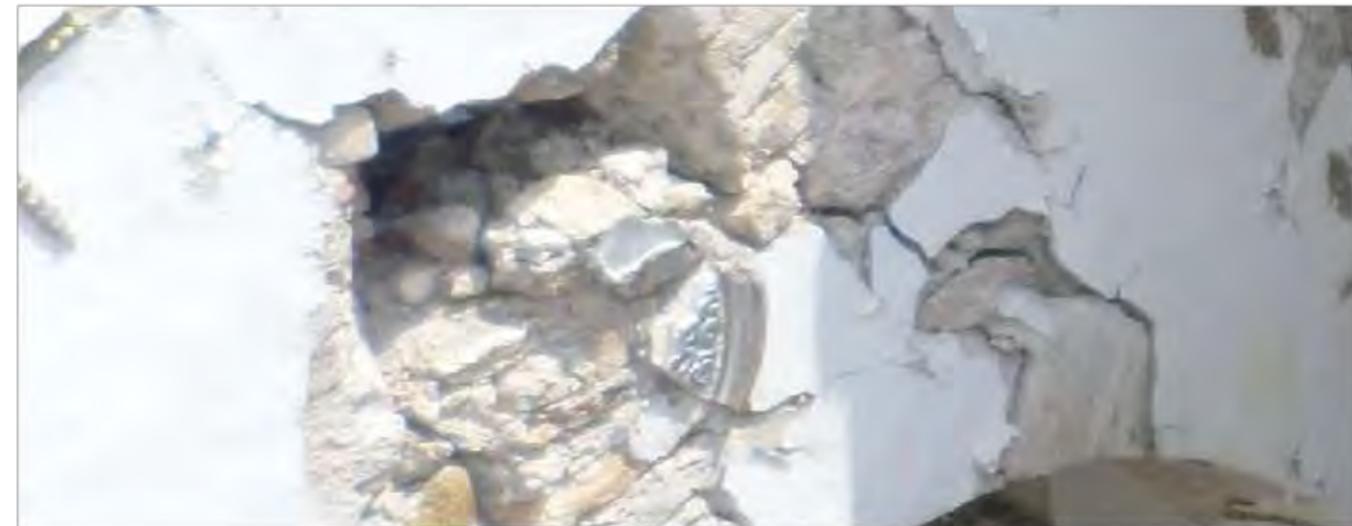
Imagen 2: Detalle de afectaciones presentes en muro interior poniente en Nave tramo 2

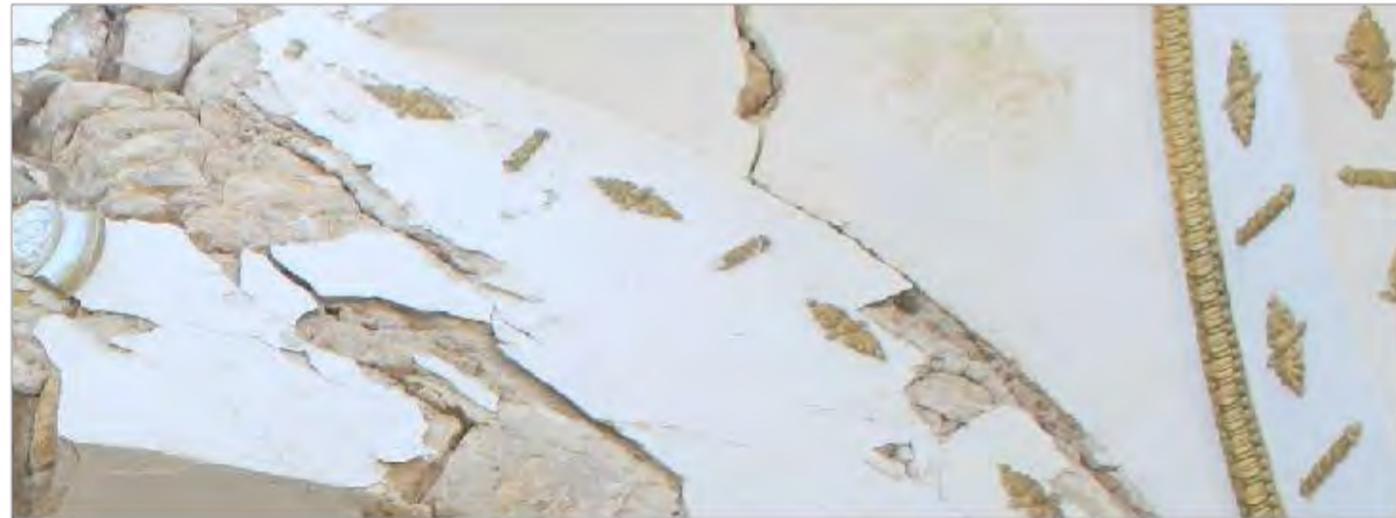
Imagen 1: Vista de muro y pechina suroriente en Nave tramo 2

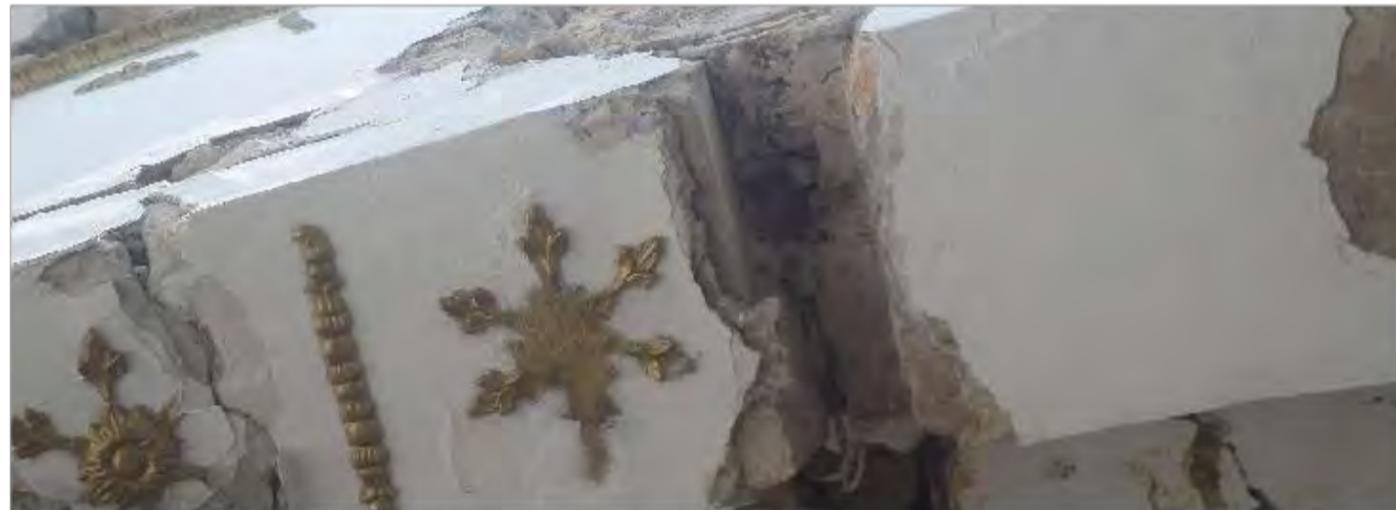
Imagen 2: Detalle de afectaciones en intradós de arco fajón oriente de Nave tramo 2

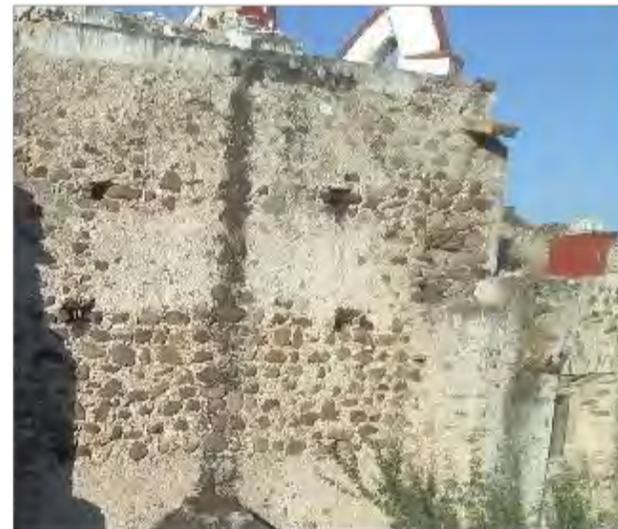
Imagen 1: Vista general de muro exterior sur

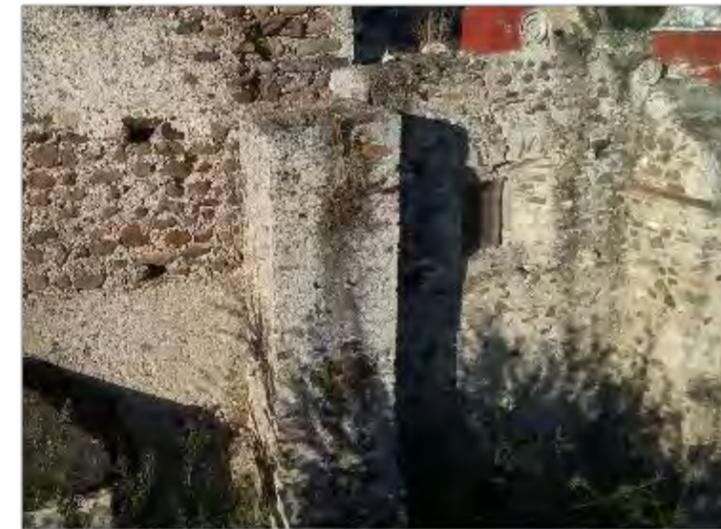
Imagen 2: Vista de afectaciones en segundo cuerpo de contrafuerte

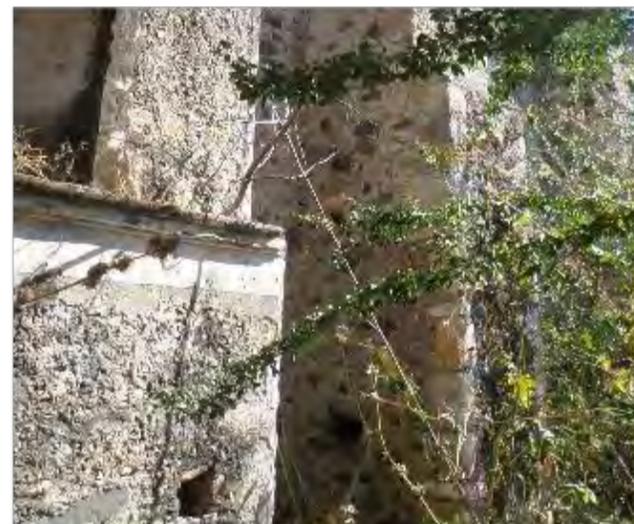
Imagen 3: Vista de perfil de primer cuerpo de contrafuerte

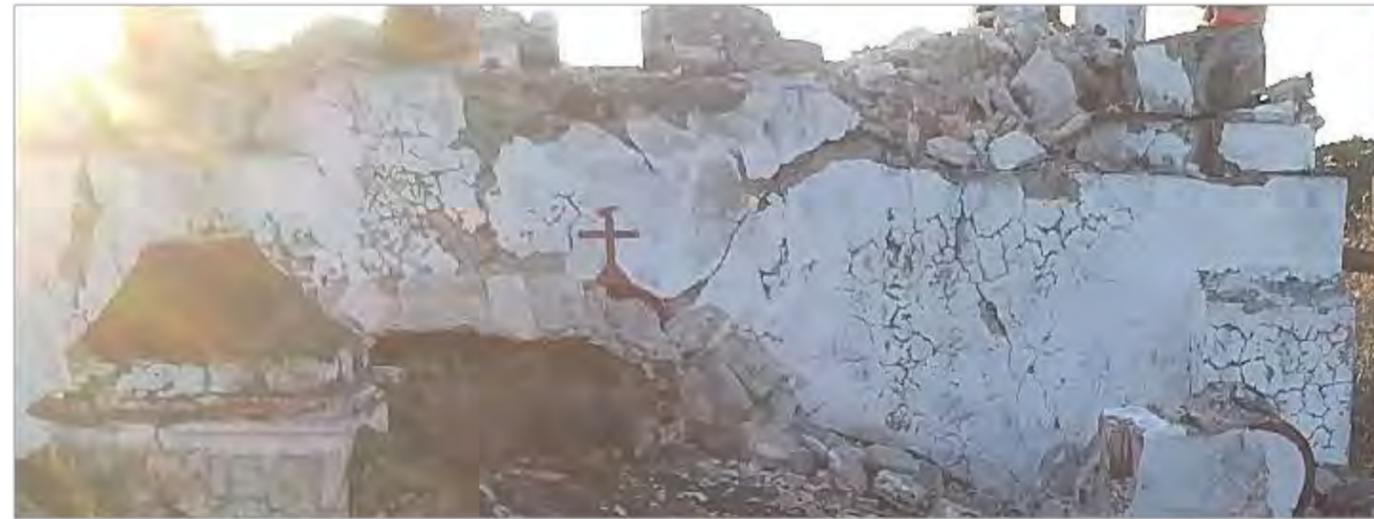
Imagen 1: Vista de muro y pechina suroriente en Nave tramo 2

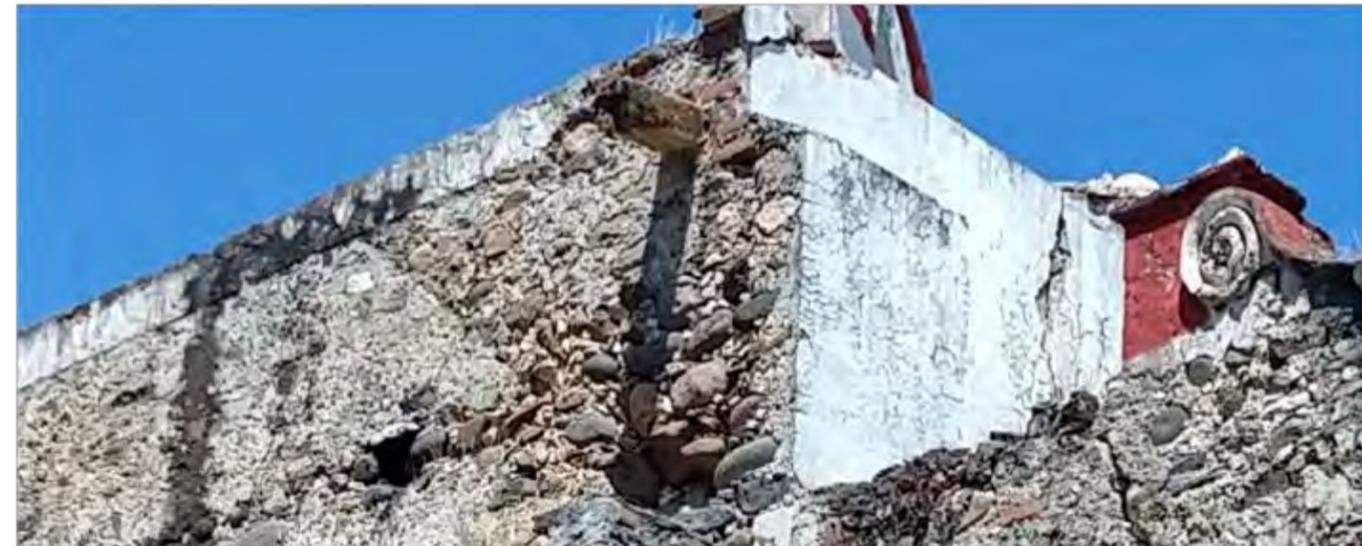
Imagen 2: Detalle de afectaciones presentes en muro exterior sur y oriente de Nave tramo 2

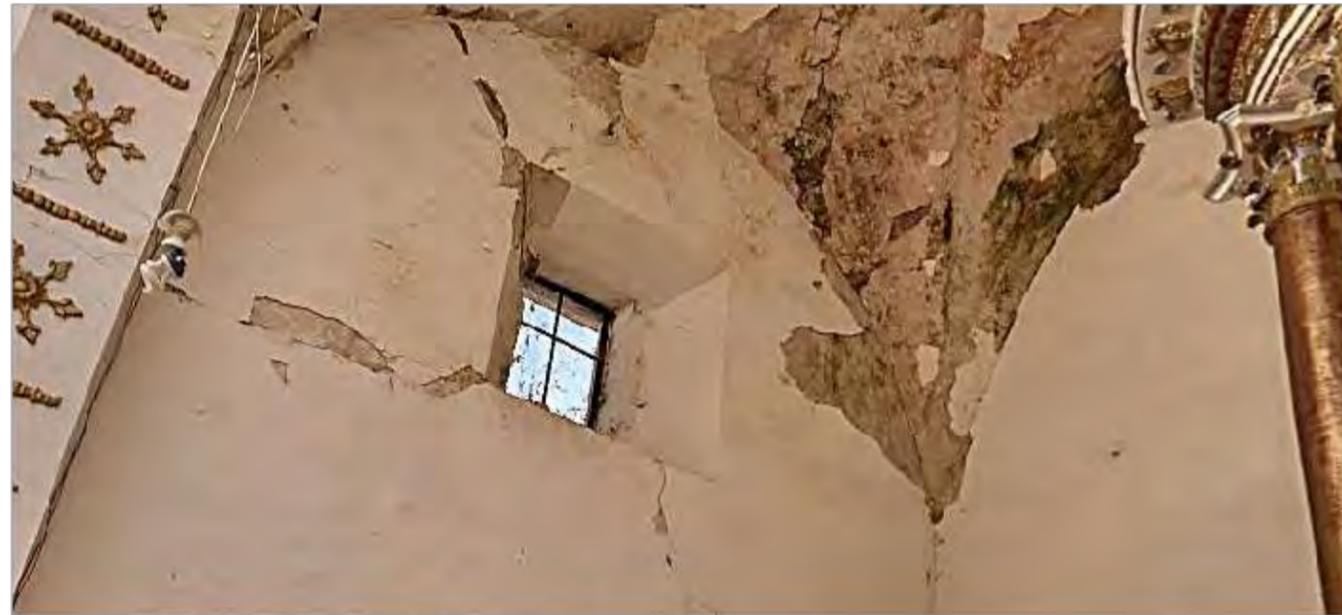
Imagen 1: Vista general del muro interior norte

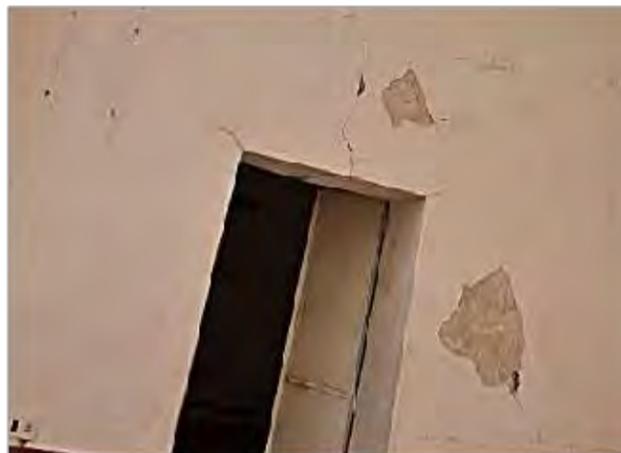
Imagen 2: Detalle de afectaciones presentes en parte baja de muro interior norte

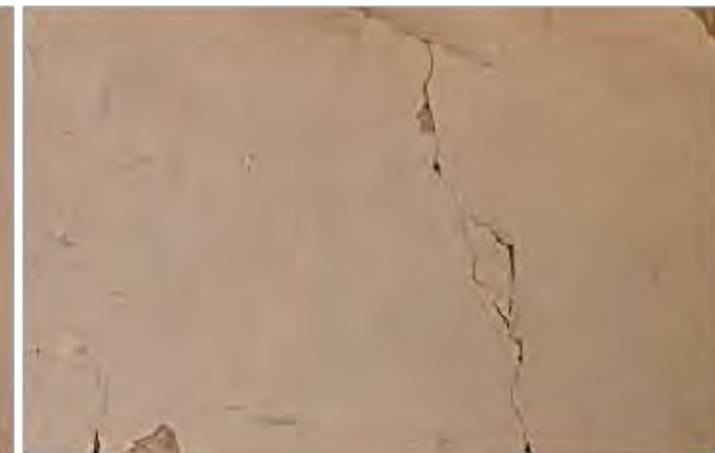
Imagen 3: Detalle de afectaciones presentes en parte alta de muro interior norte

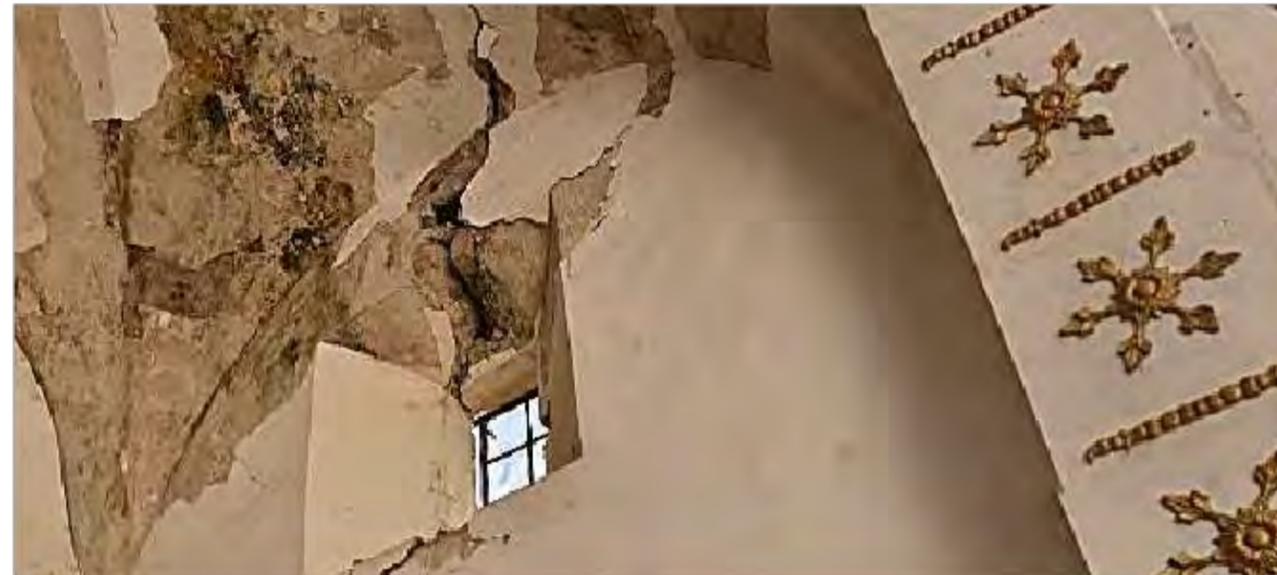
Imagen 1: Vista general del muro interior norte

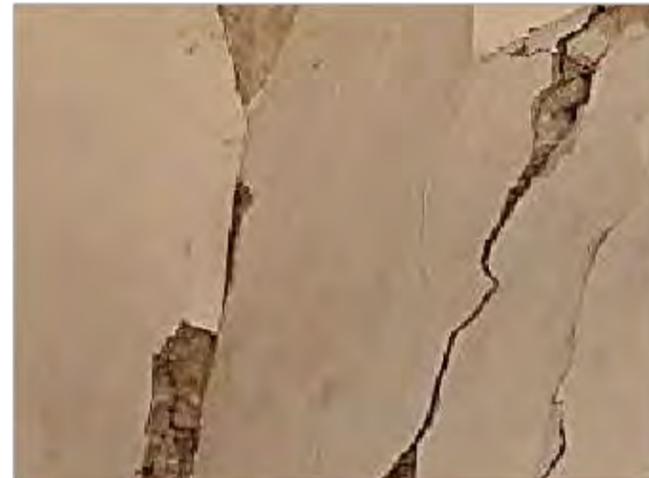
Imagen 2: Detalle de afectaciones presentes en parte alta de muro interior sur

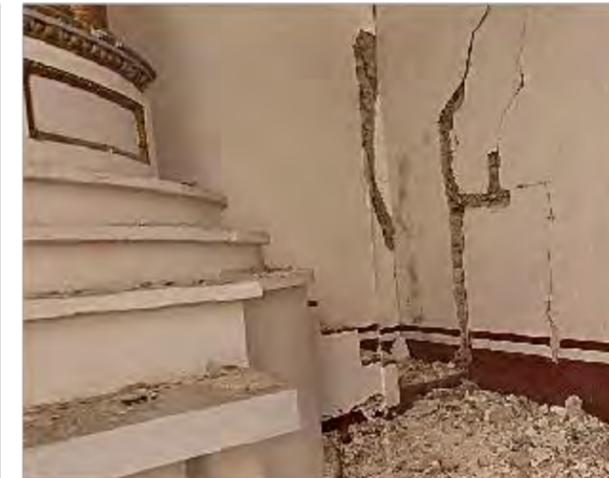
Imagen 3: Detalle de afectaciones presentes en parte baja de muro interior sur

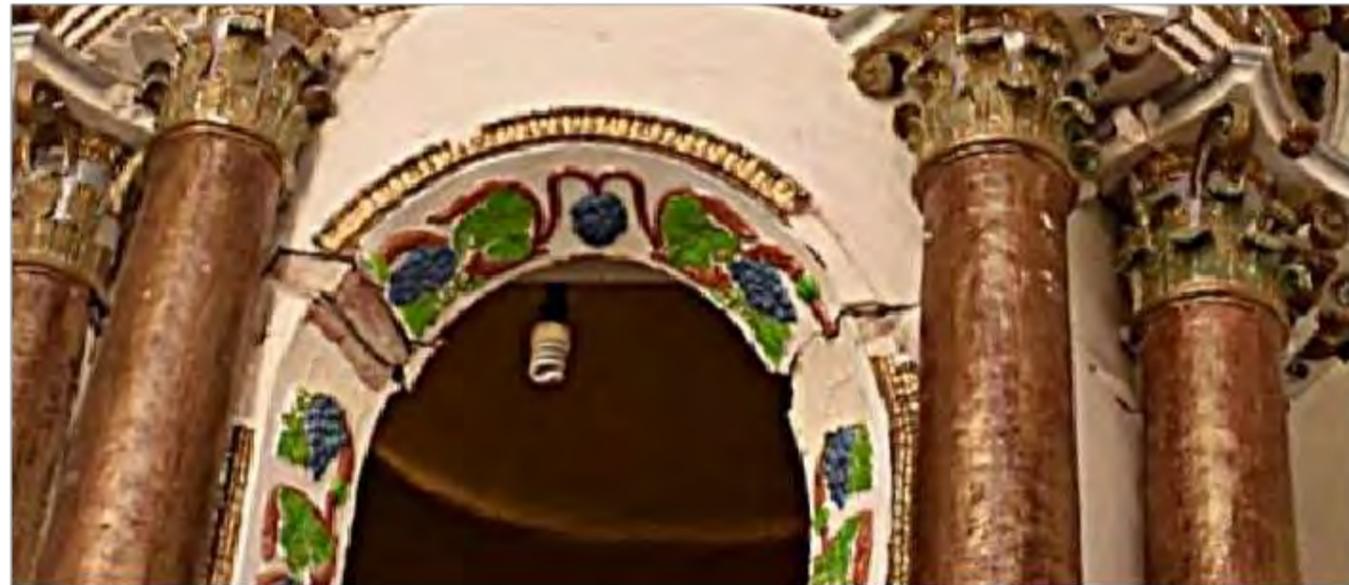
Imagen 1: Vista frontal de cipres
