TESTIS
 TÉCNICAS EMPLEADAS EN LA INTERVENCIÓN DE 1999 EN EL TEMPLO DE SAN AGUSTÍN OBISPO, TEPEACO, PUEBLA, SU EFICIENCIA EN EL SISMO DEL 19 DE SEPTIEMBRE DE 2017 Y PROYECTO DE INTERVENCIÓN.

PRESENTA
 ARO. PAULINO SANCHEZ MUÑOZ

LEVANTAMIENTO DE DETERIOROS PLANTA DE CUBIERTAS

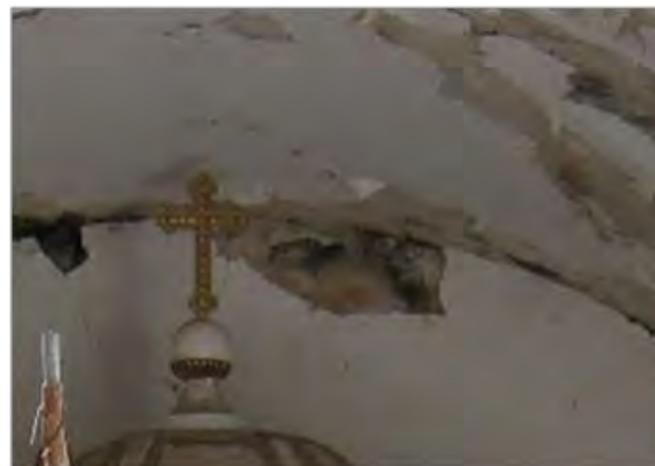
Imagen 2: Detalle de deterioros presentes en muro interior oriente

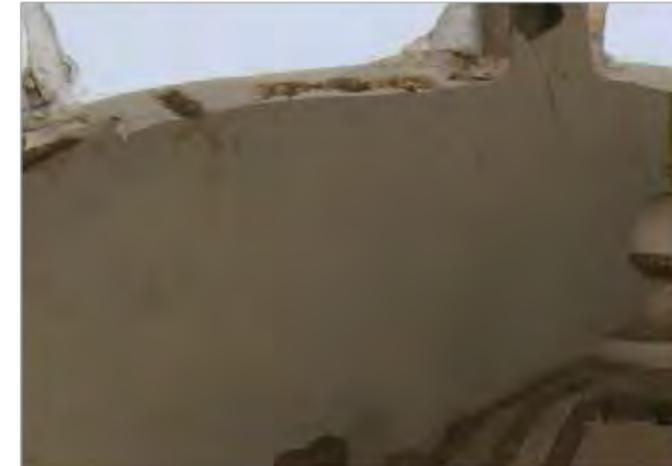
Imagen 3: Detalle de fisuras y agrietamientos en muro interior oriente

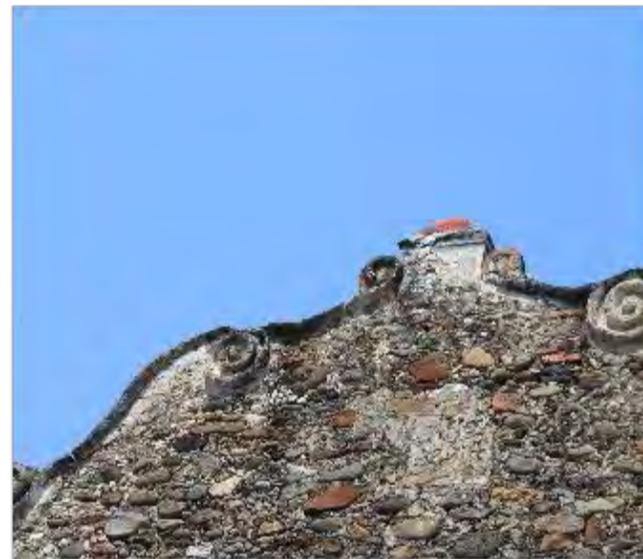
Imagen 1: Detalle del estado actual del remate de muro exterior oriente

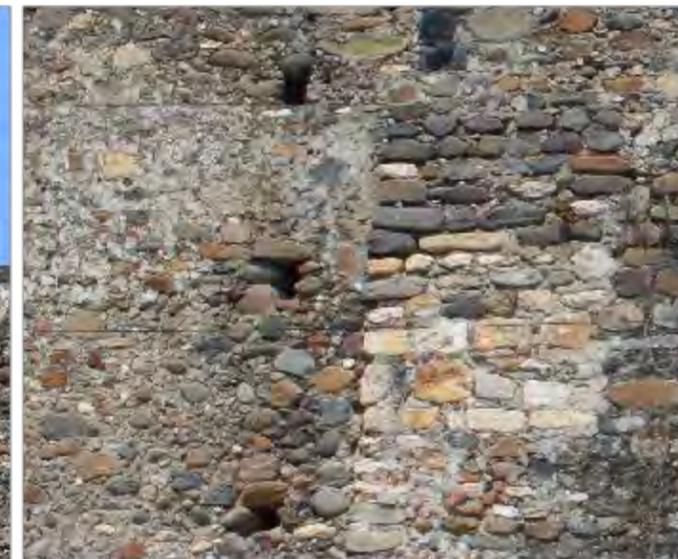
Imagen 2: Detalle del estado actual de muro exterior oriente

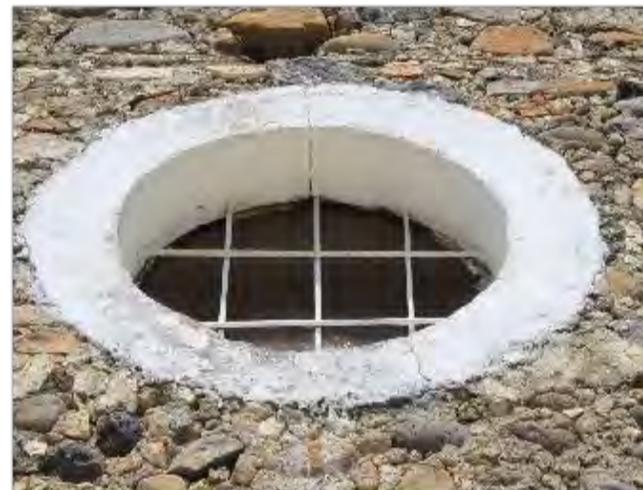
Imagen 3: Vista de ventana oval en muro exterior oriente

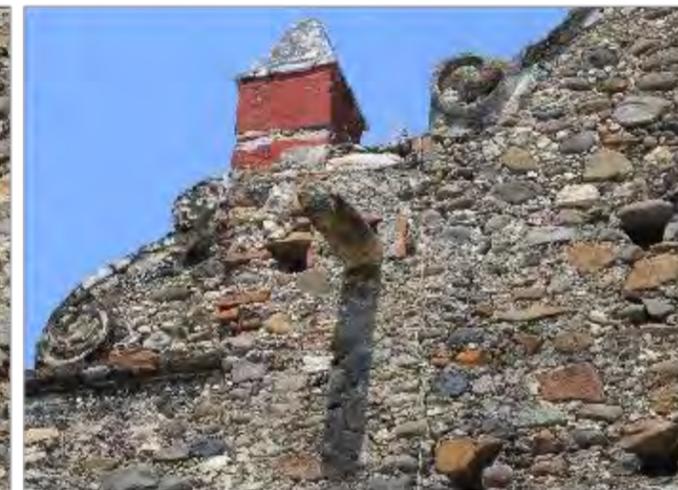
Imagen 4: Detalle de agrietamientos presentes en elementos de remate del muro exterior oriente

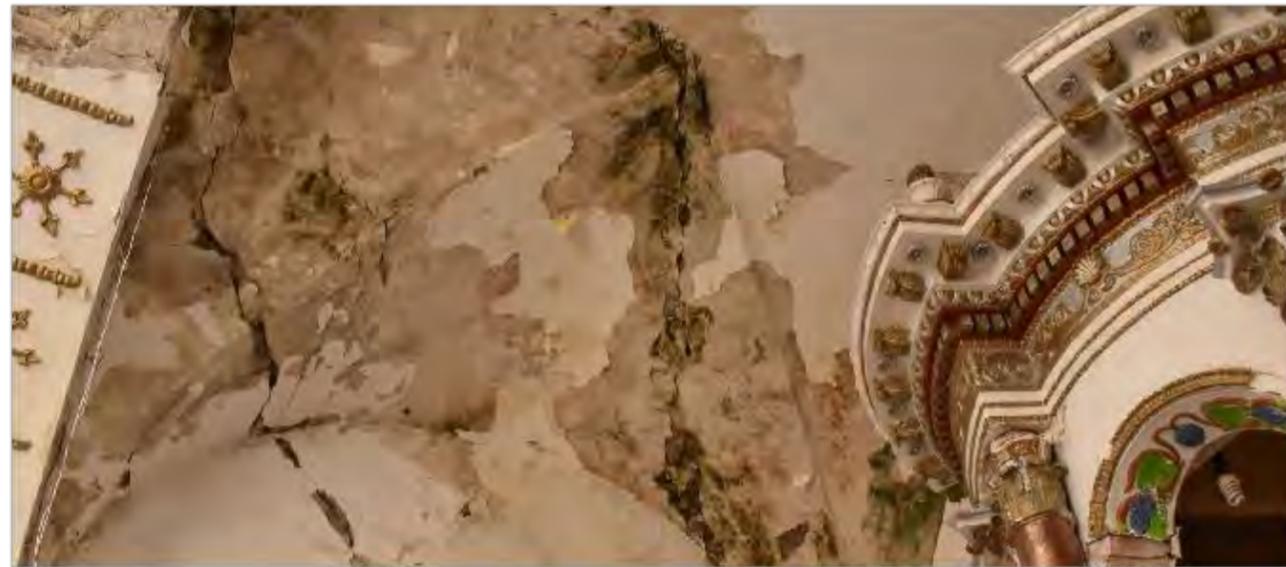
Imagen 1: Vista del intrados de cubierta

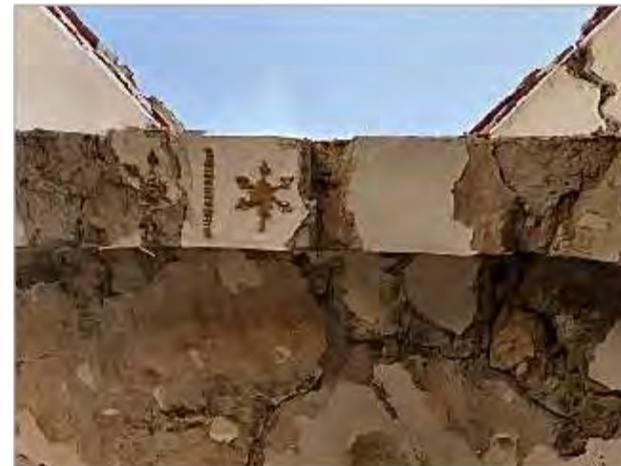
Imagen 2: Detalle de afectaciones en intrados de arco Oriente

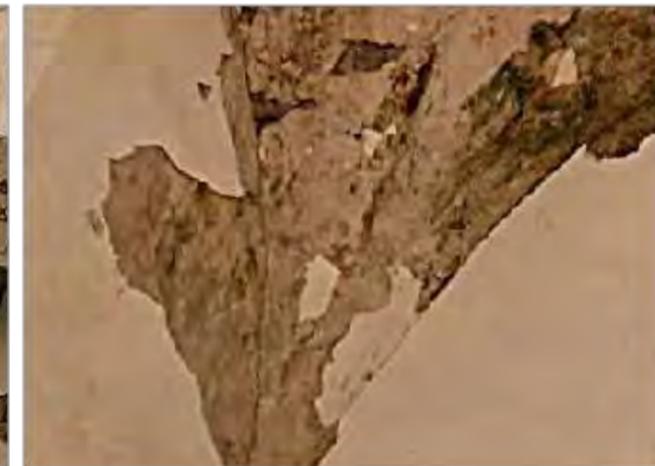
Imagen 3: Detalle de afectaciones presentes en muro interior norte

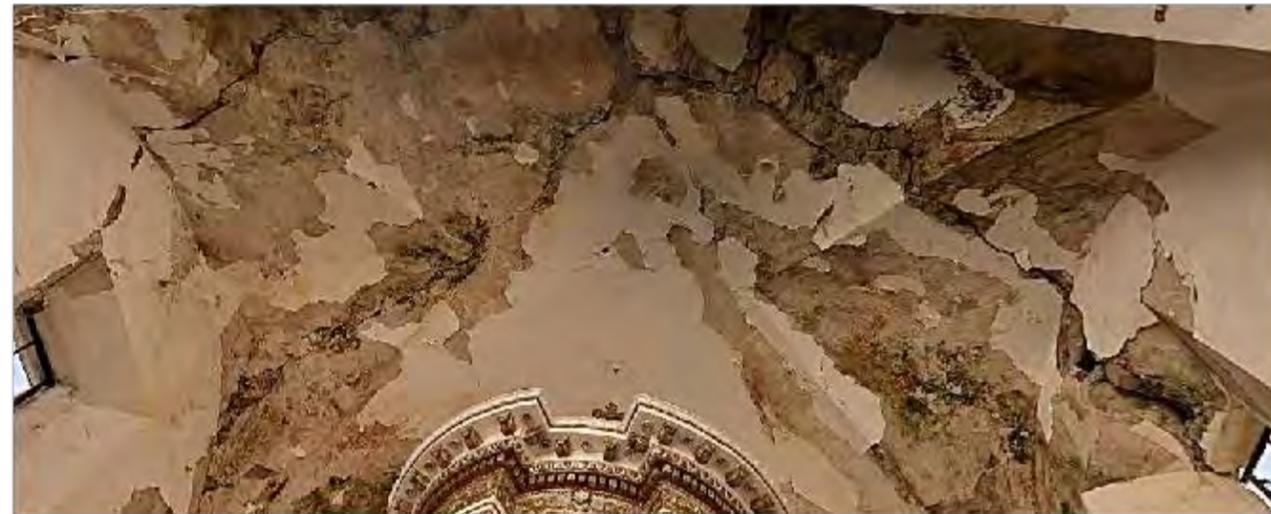
Imagen 1: Vista general del intradós de cubierta

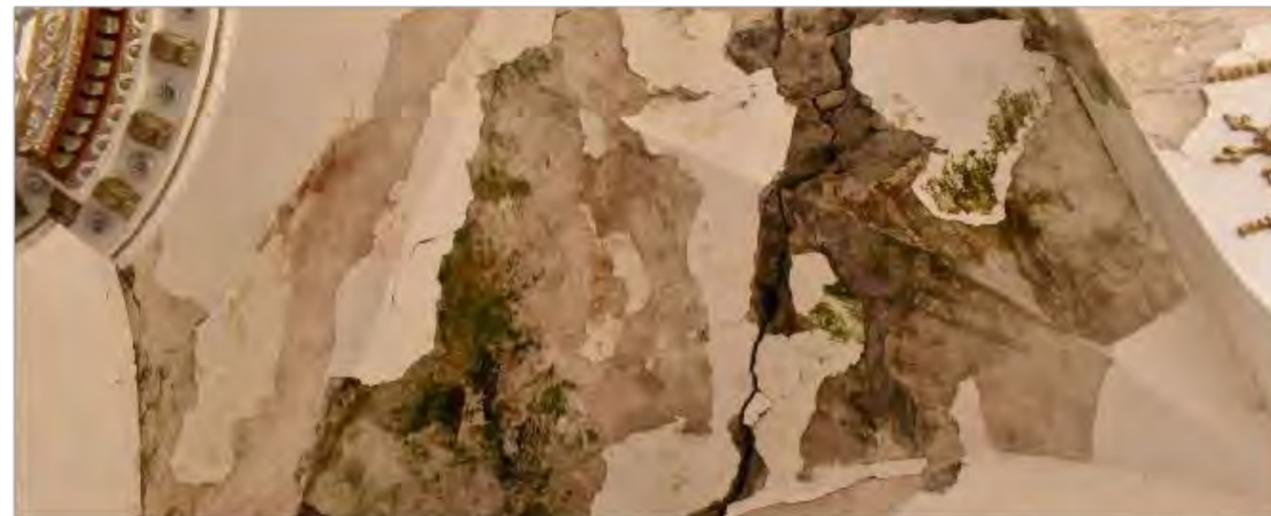
Imagen 2: Detalle del estado actual de intradós de cubierta

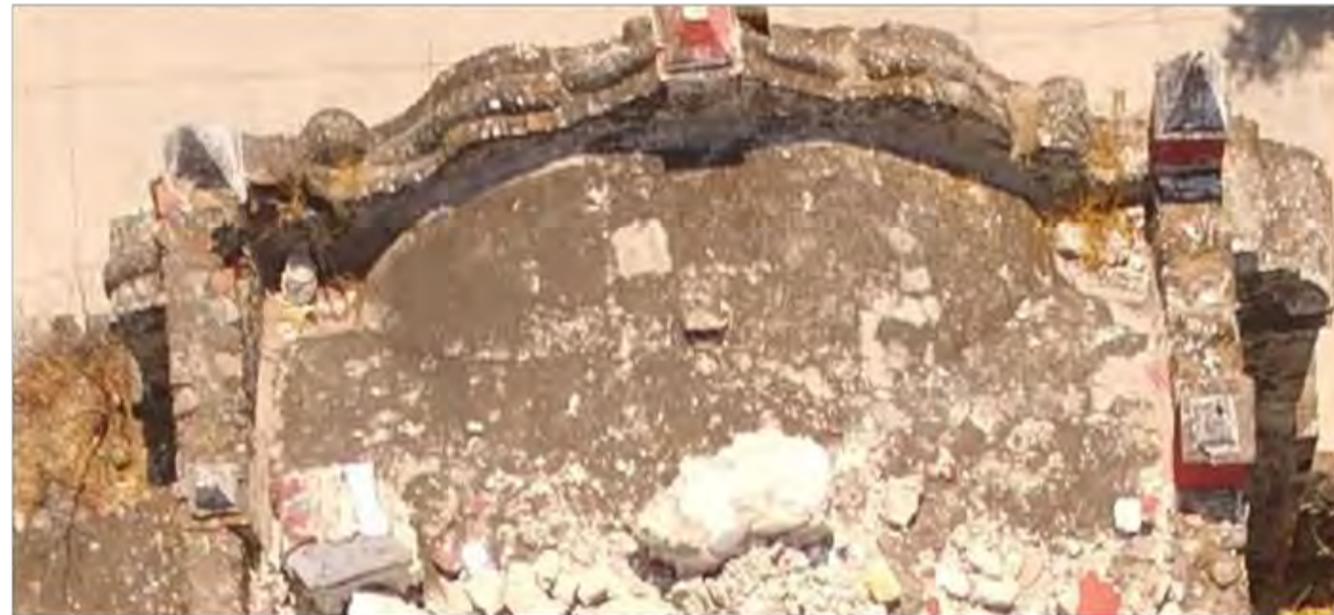
Imagen 1: Vista general del extradós de cubierta

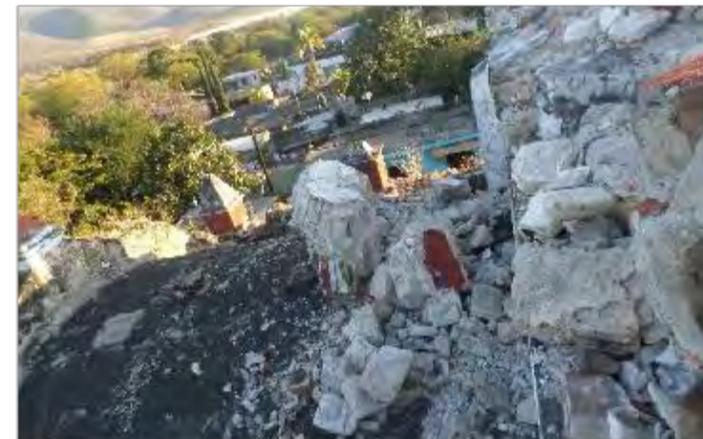
Imagen 2: Vista norte-sur del estado actual del extradós de cubierta

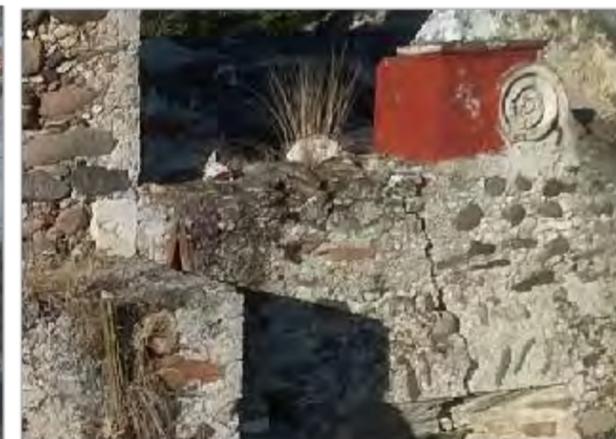
Imagen 2: Detalle de afectaciones presentes en pretil de cubierta

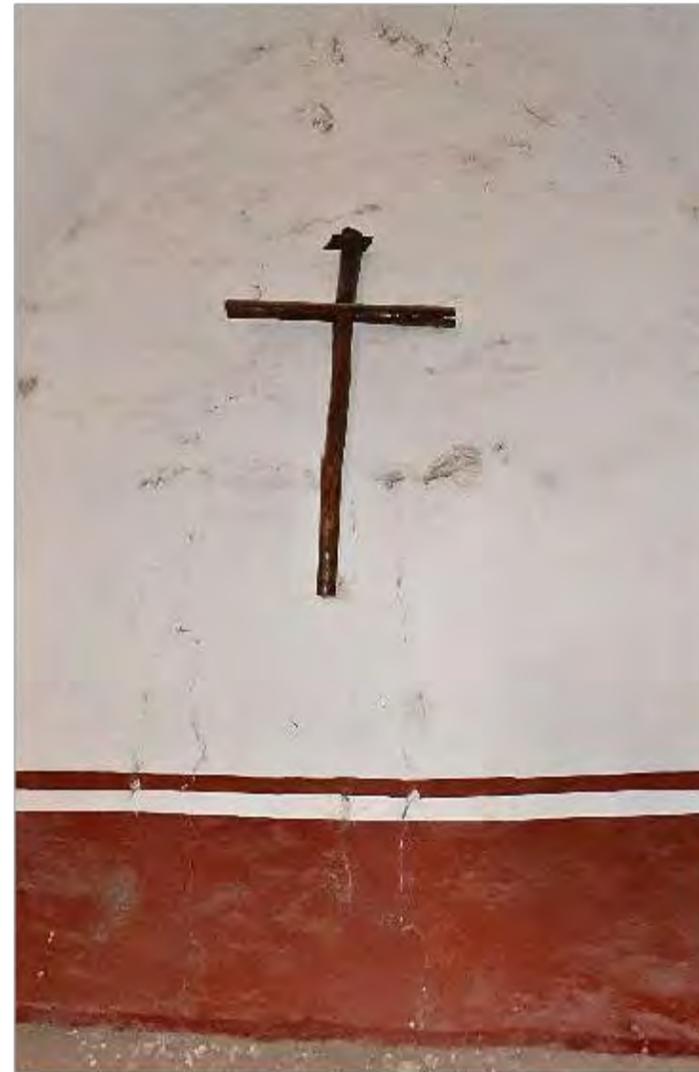
Imagen 1: Vista general del muro interior norte

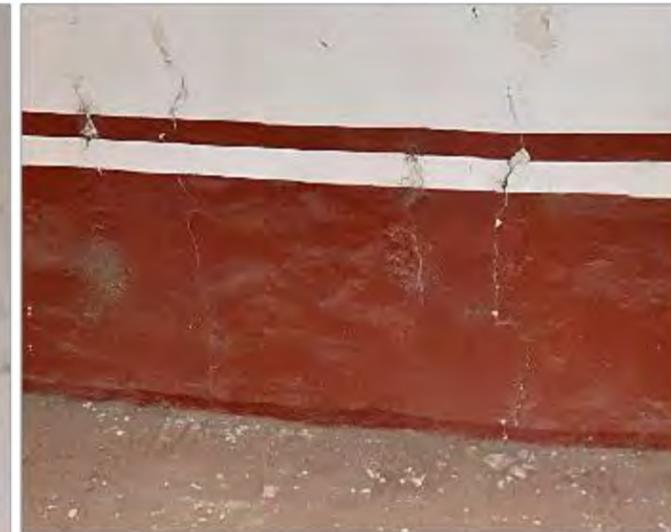
Imagen 2: Detalle de afectaciones en parte baja de muro interior norte

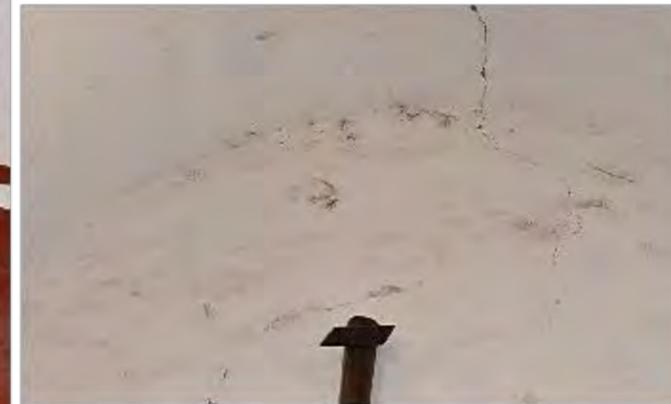
Imagen 3: Vista de deterioros existentes en parte alta de muro interior norte

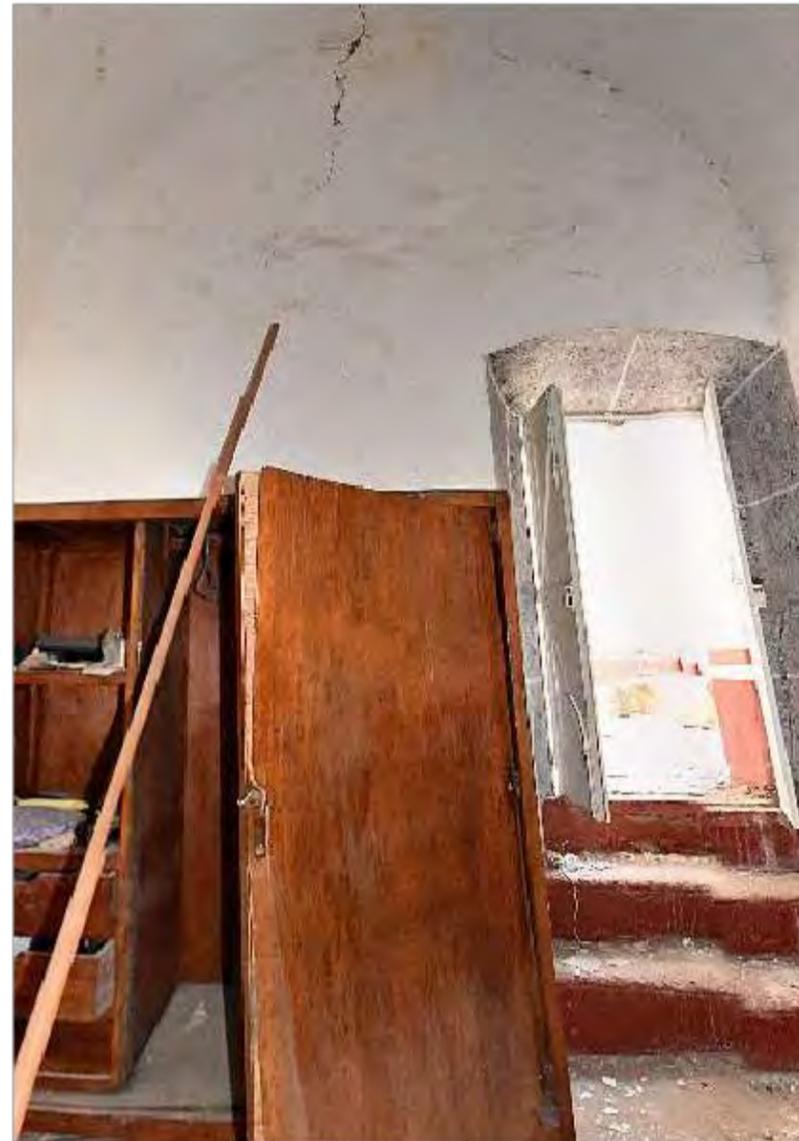
Imagen 1: Vista general del muro interior sur

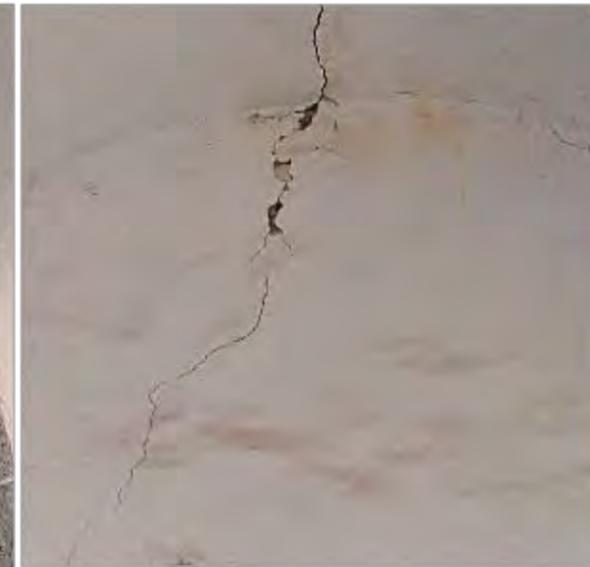
Imagen 2: Detalle de agrietamientos en parte alta de muro interior sur

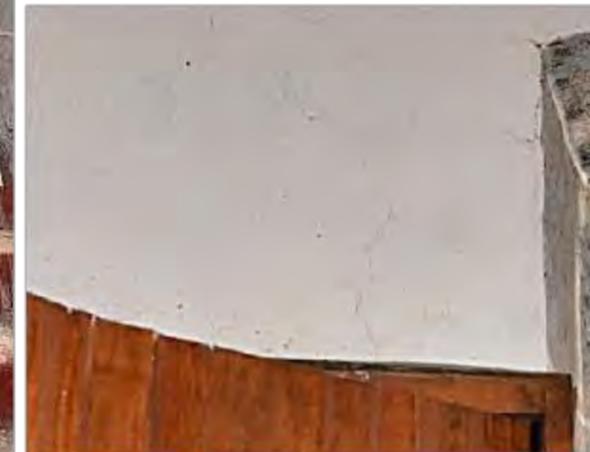
Imagen 3: Detalle de fisuras en muro interior sur

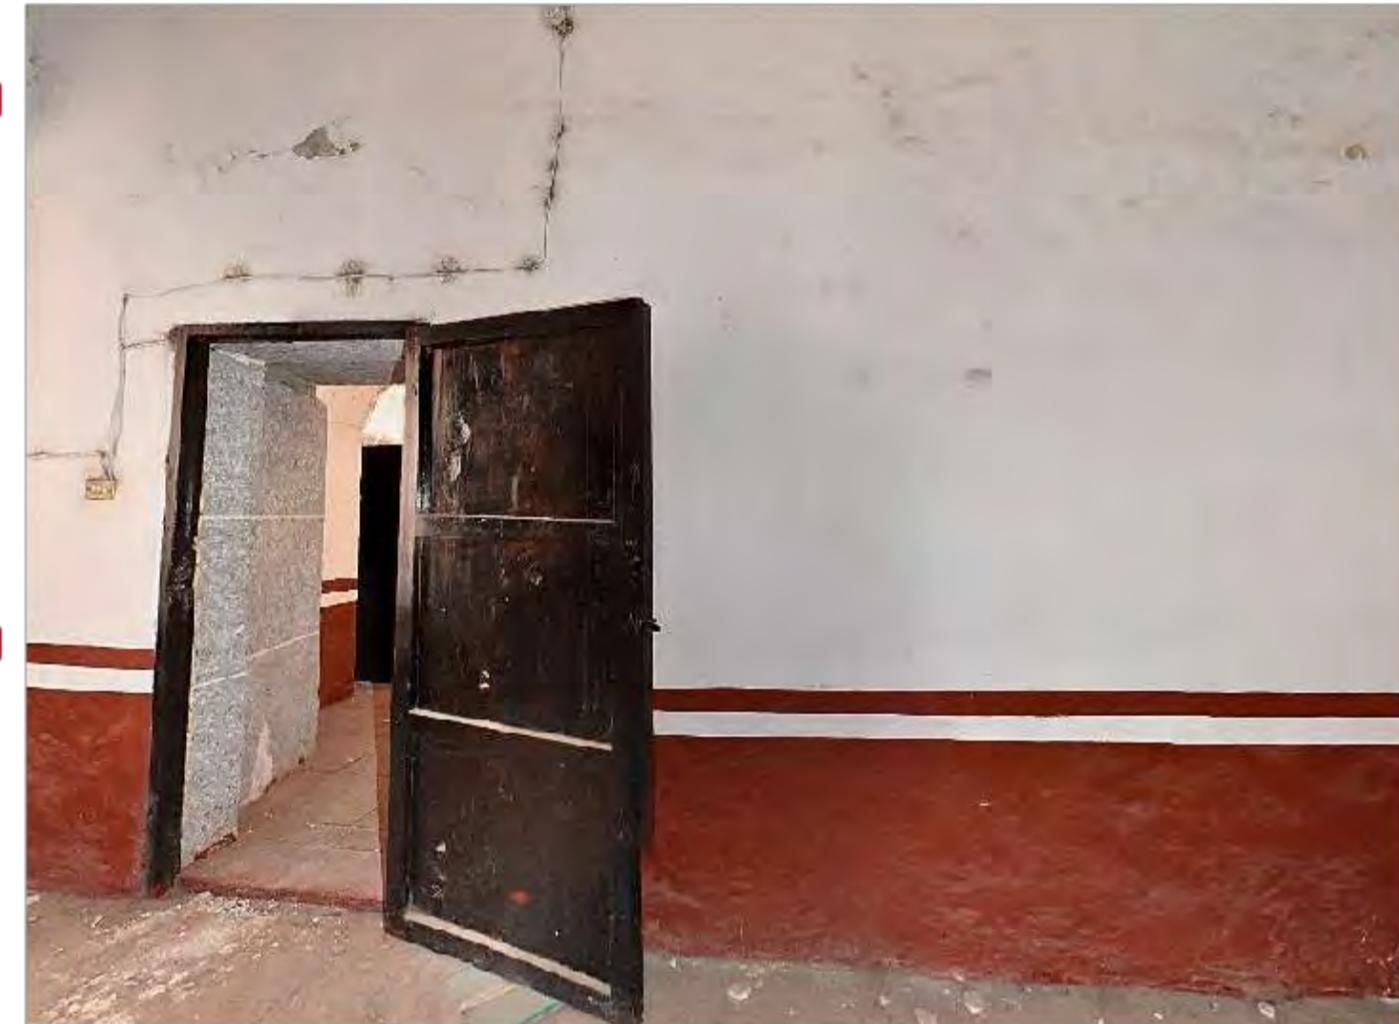
Imagen 1: Vista general del muro interior poniente

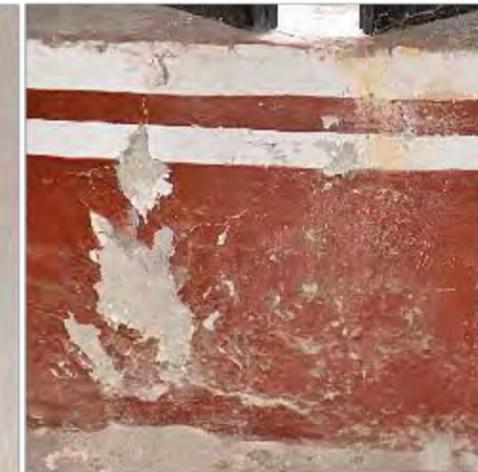
Imagen 2: Detalle de afectaciones en parte baja de muro interior oriente

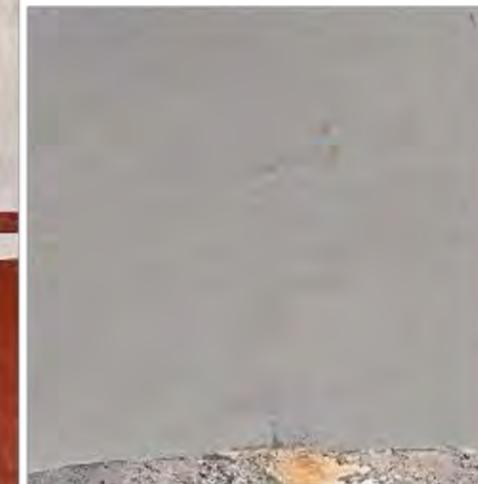
Imagen 3: Detalle de fisuras en parte alta de muro interior oriente

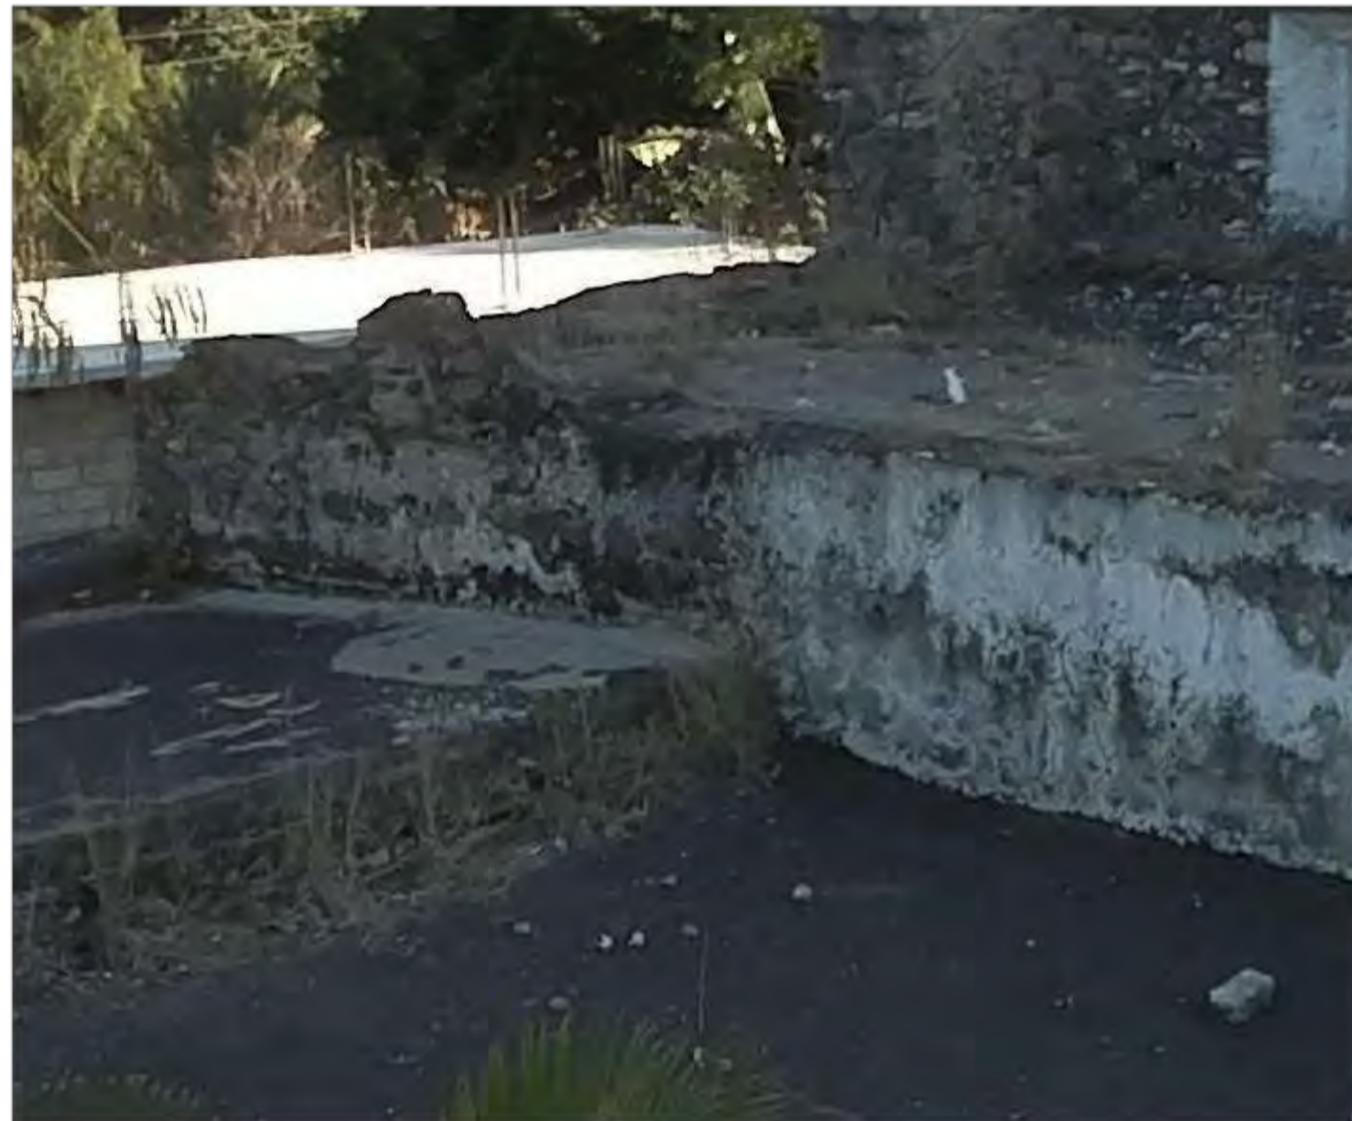
Imagen 1: Vista general de afectaciones en muro exterior norte

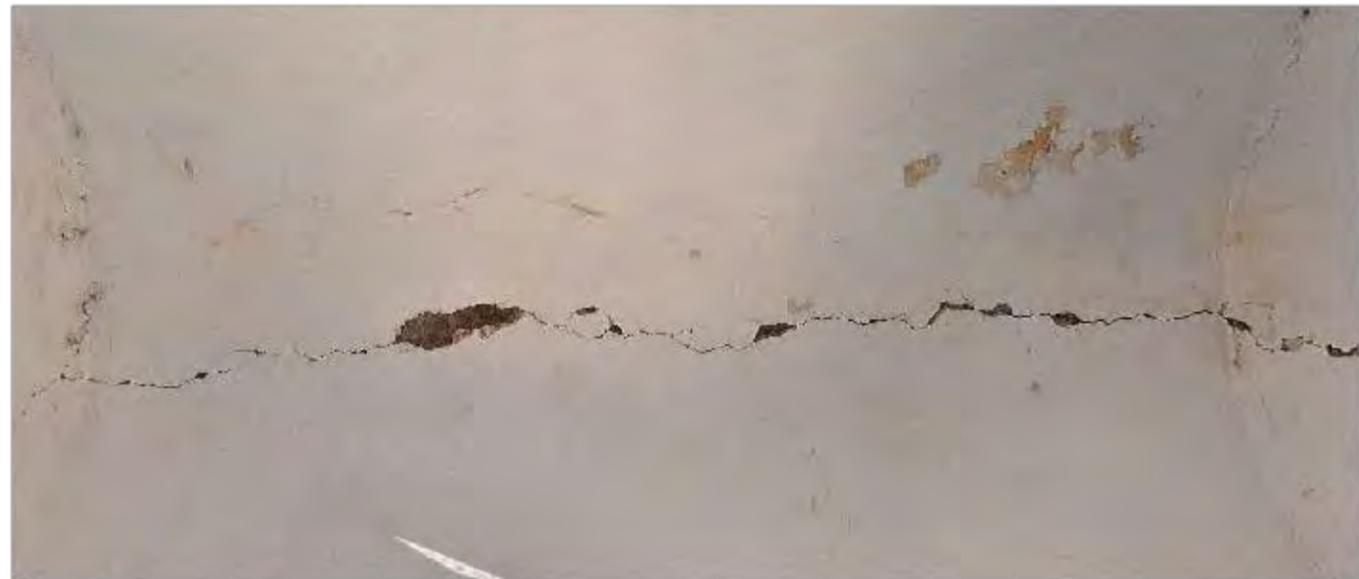
Imagen 1: Vista general del intradós de bóveda

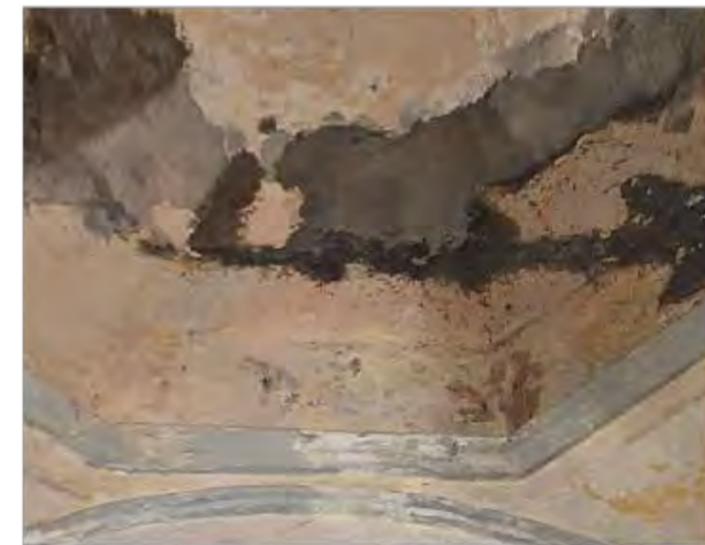
Imagen 2: Vista del estado actual de tambor interior oriente

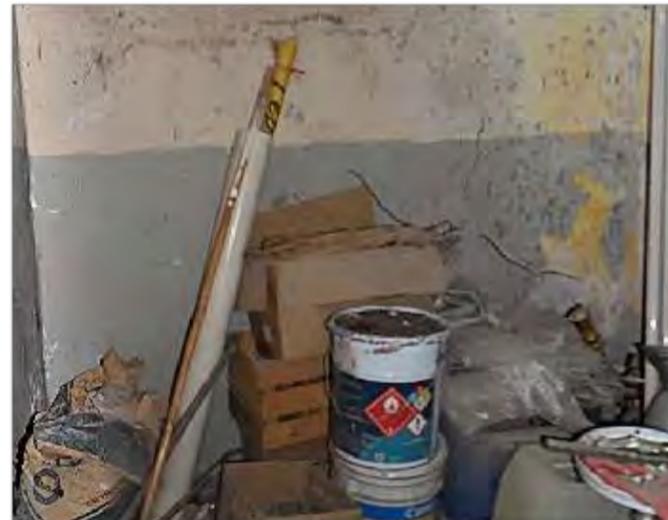
Imagen 3: Detalle de afectaciones presentes en parte baja de muro interior norte

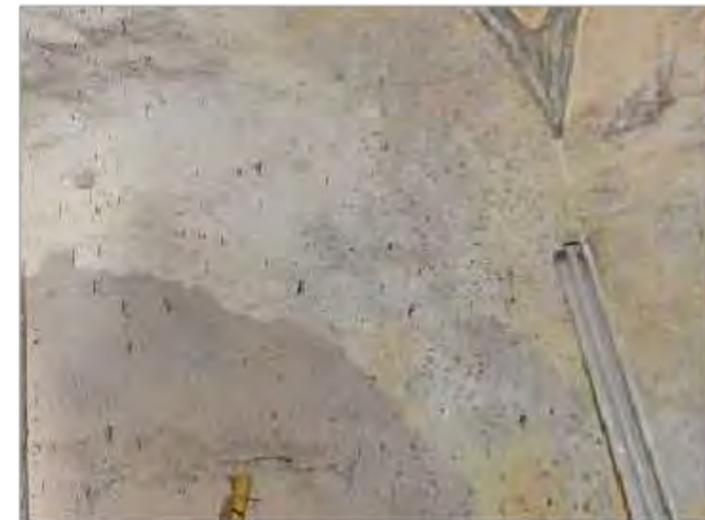
Imagen 4: Humedades existentes en muro interior norte

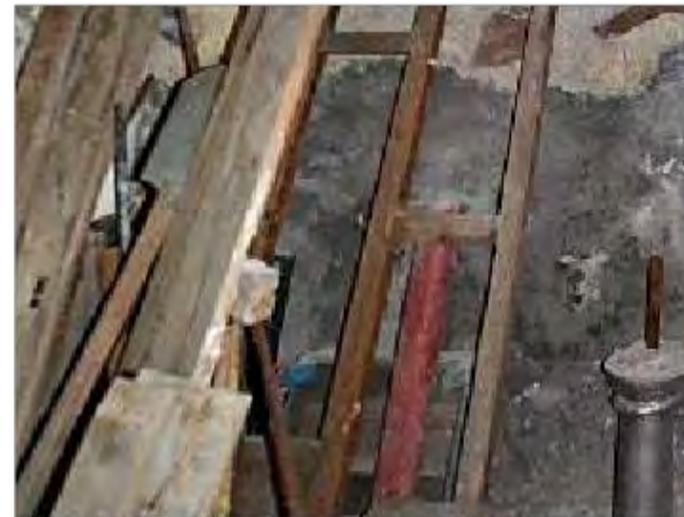
Imagen 1: Afectaciones en parte baja de muro interior sur

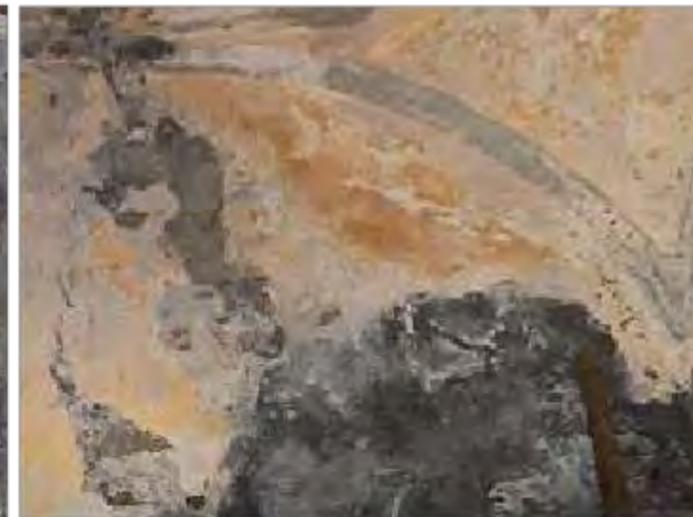
Imagen 2: Detalle de afectaciones existentes en muro interior sur

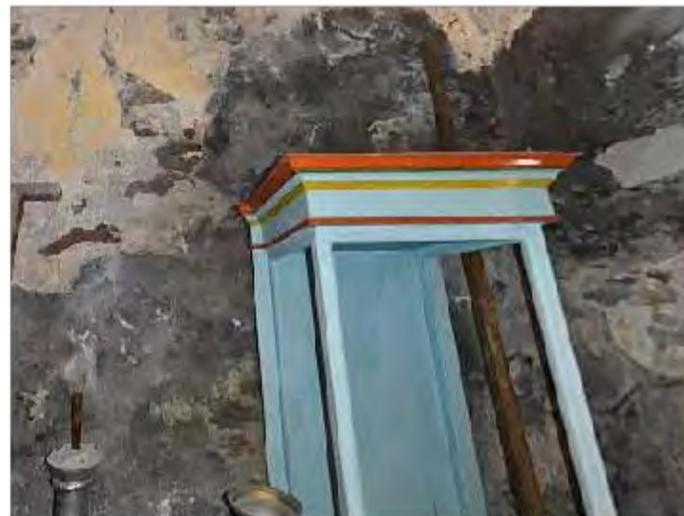
Imagen 3: Detalle de los aplanados existentes en muro interior sur

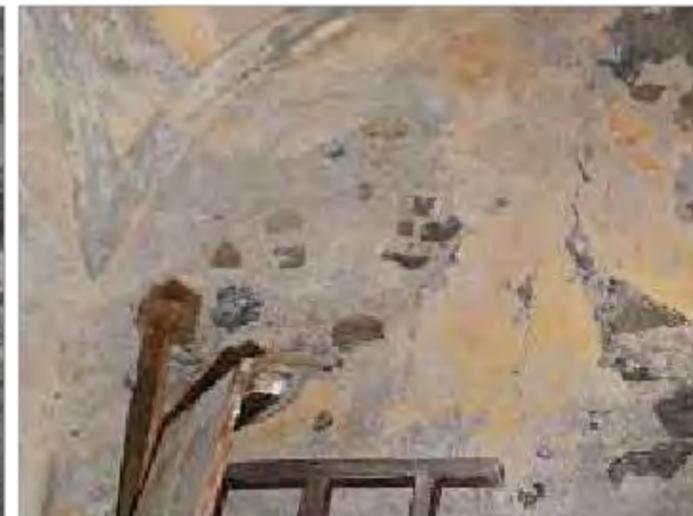
Imagen 4: Vista de afectaciones presentes en parte alta de muro interior sur

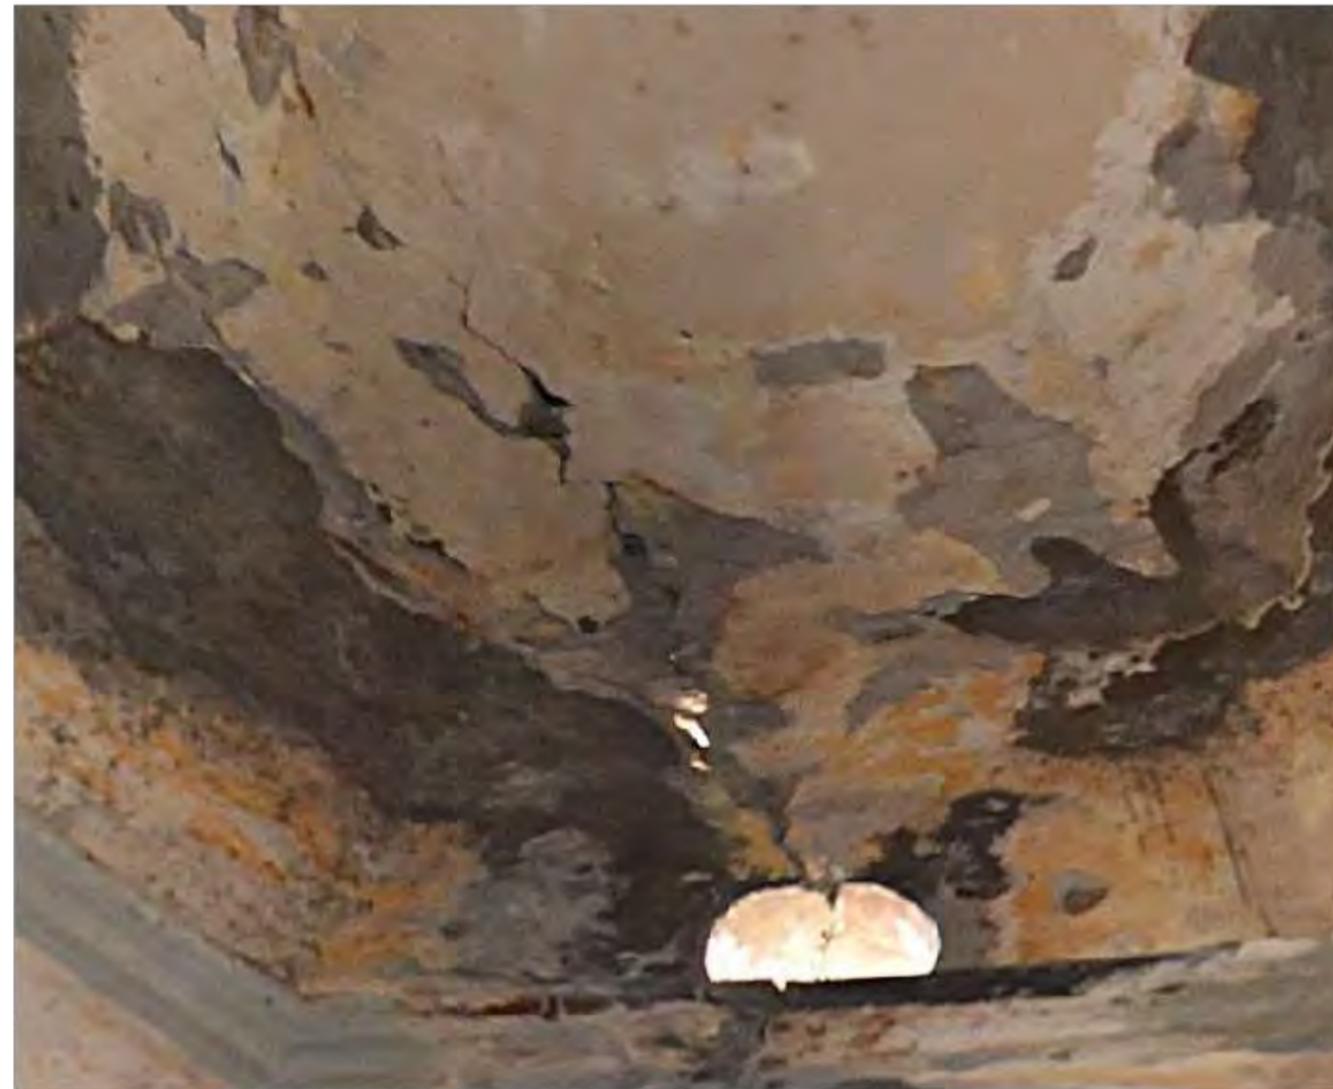
Imagen 1: Vista general del estado actual del tambor de cúpula en interior sur

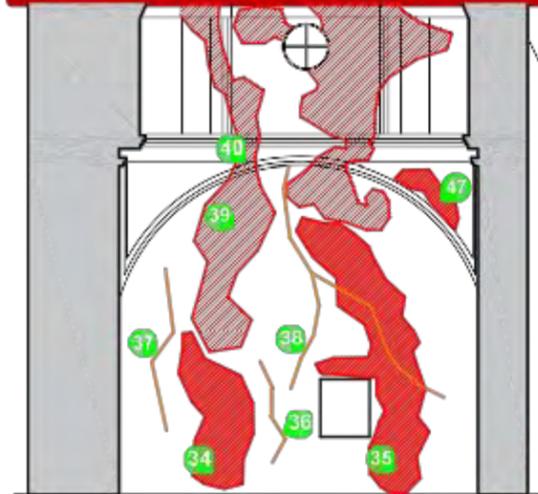
34	BA-Moi-da	Desprendimiento de aplanado en muro interior oriente
35	BA-Moi-da	Desprendimiento de aplanado en muro interior oriente
36	BA-Moi-fi	Fisura en muro interior oriente
37	BA-Moi-fi	Fisura en muro interior oriente
38	BA-Moi-fi	Fisura multidireccional en muro interior oriente
39	BA-Moi-da	Desprendimiento de aplanado en muro interior oriente
40	BA-Uoi-da	Desprendimiento de aplanado en primer y segundo juego de molduras en muro interior oriente
47	BA-Hsi-da	Desprendimiento de aplanado en pechina suroriental interior de cúpula

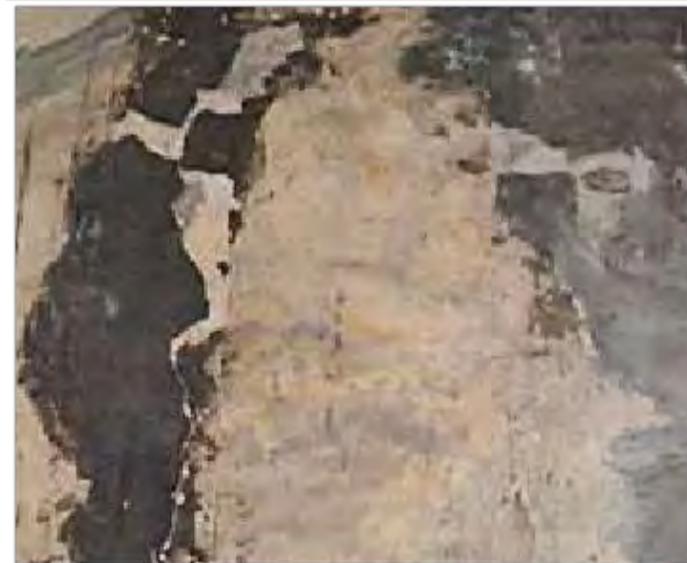
Imagen 1: Vista de afectaciones en muro interior oriente

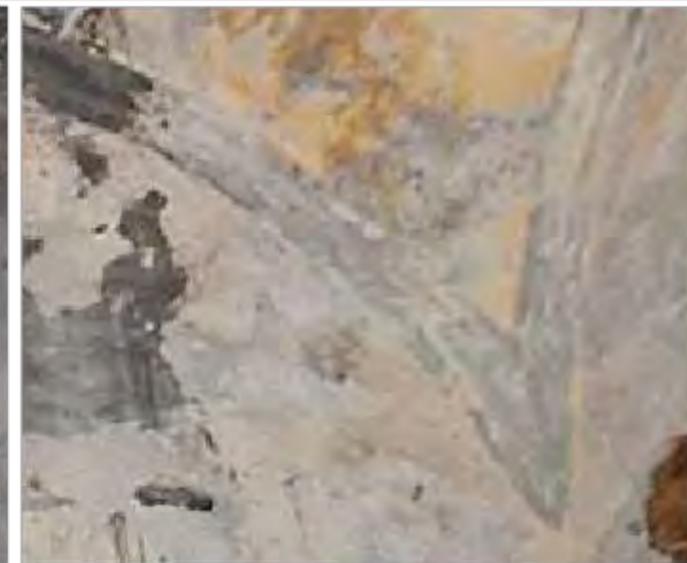
Imagen 2: Estado de los recubrimientos presentes en muro interior oriente

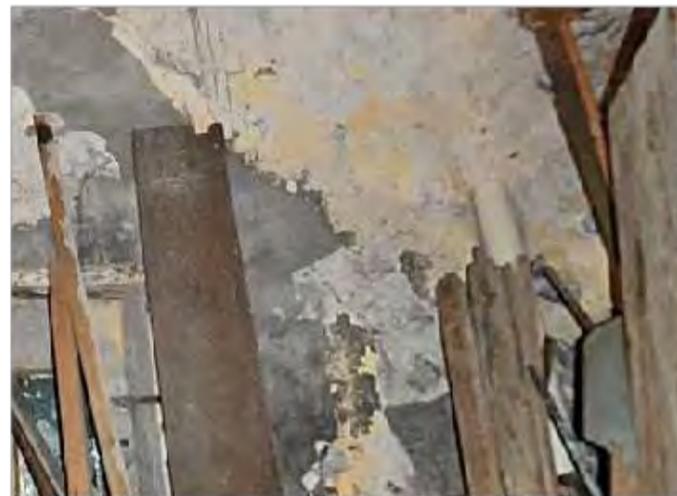
Imagen 3: Detalle de afectaciones presentes en parte baja de muro interior oriente

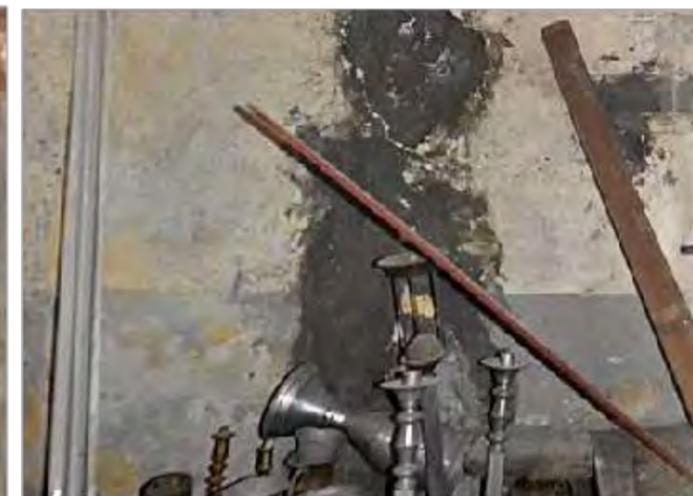
Imagen 4: Detalle del estado actual de aplanados

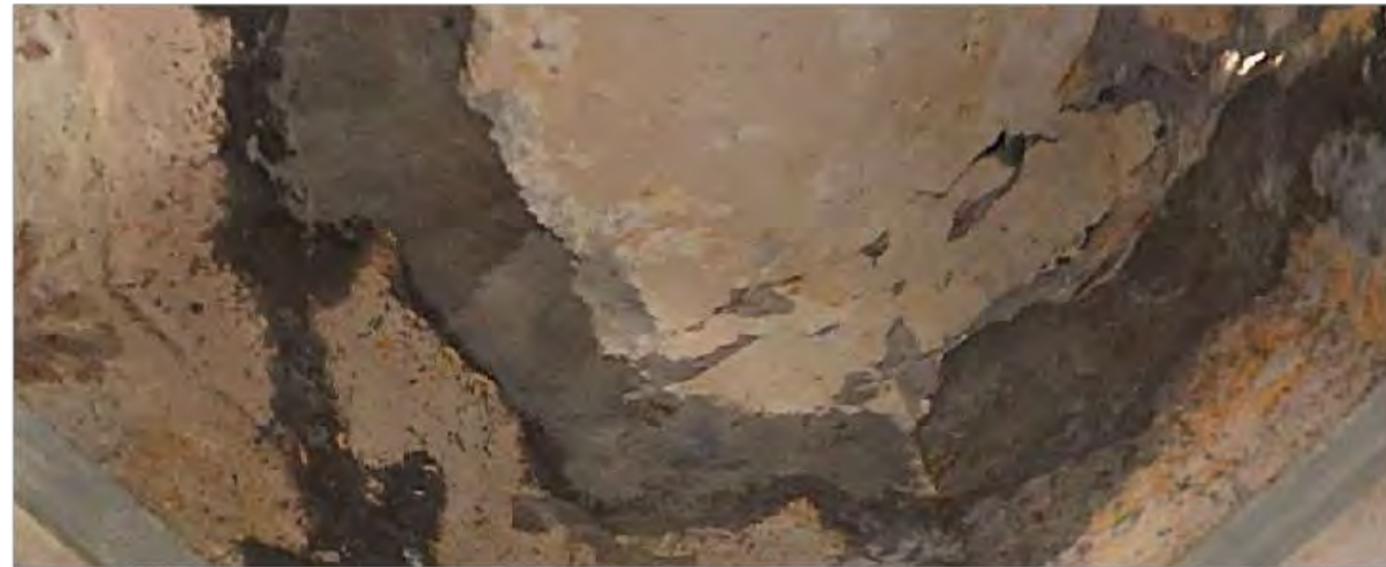
Imagen 1: Vista general del estado actual de parte alta del tambor interior oriente

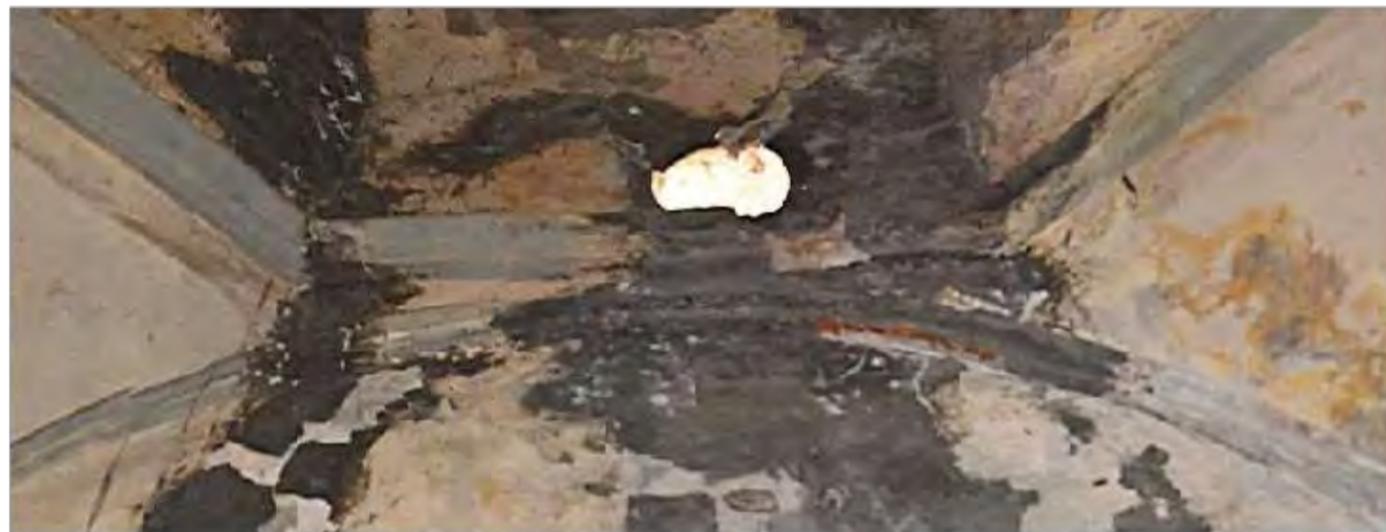
Imagen 2: Estado actual de parte alta de muro interior oriente y unión con tambor de cúpula

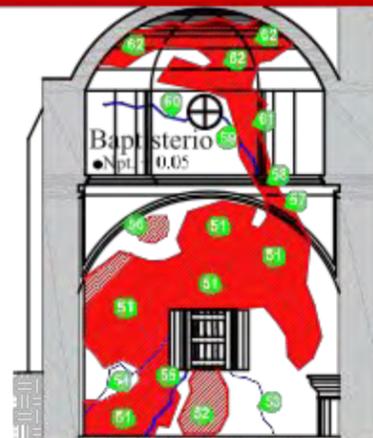
Alzado interior Poniente

51	BA-Mpi-da	Desprendimiento de aplanado en muro interior poniente
52	BA-Mpi-da	Desprendimiento de aplanado en muro interior poniente
53	BA-Mpi-gr	Grieta en muro interior poniente BA-
54	Mpi-gr	Grieta en muro interior poniente BA-
55	Mpi-gr	Grieta en muro interior poniente
56	BA-Mpi-da	Desprendimiento de aplanado en muro interior poniente
57	BA-Hpi-da	Desprendimiento de aplanado en pechina norponiente interior de cúpula
58	BA-Upi-da	Desprendimiento de aplanado en segundo juego de molduras superior en muro interior poniente
59	BA-Cpi-gr	Grieta en tambor interior poniente de cúpula
60	BA-Cpi-gr	Grieta en tambor interior poniente de cúpula
61	BA-Cpi-gr	Grieta en tambor interior poniente de cúpula
62	BA-Cpi-gr	Grieta en interior poniente de cúpula

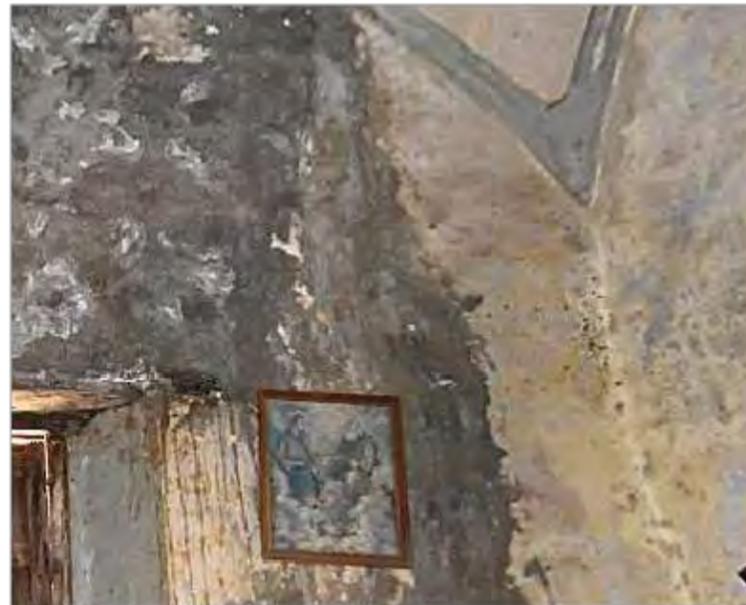
Imagen 1: Detalle del aplanado existente en muro interior poniente

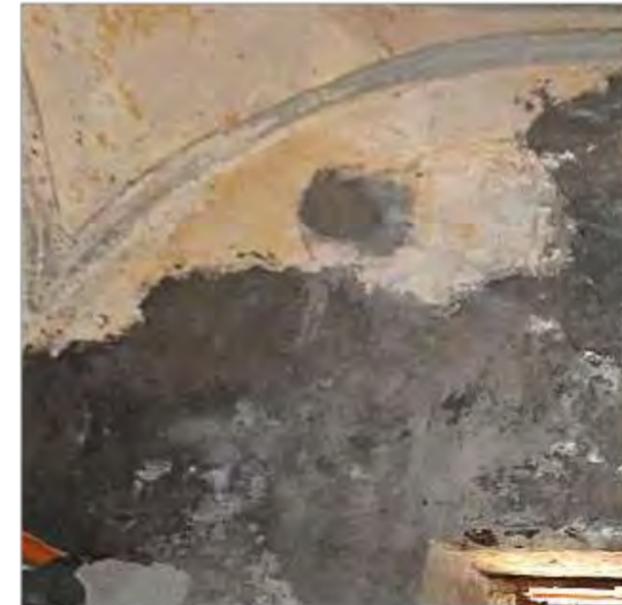
Imagen 2: Estado actual de muro interior poniente

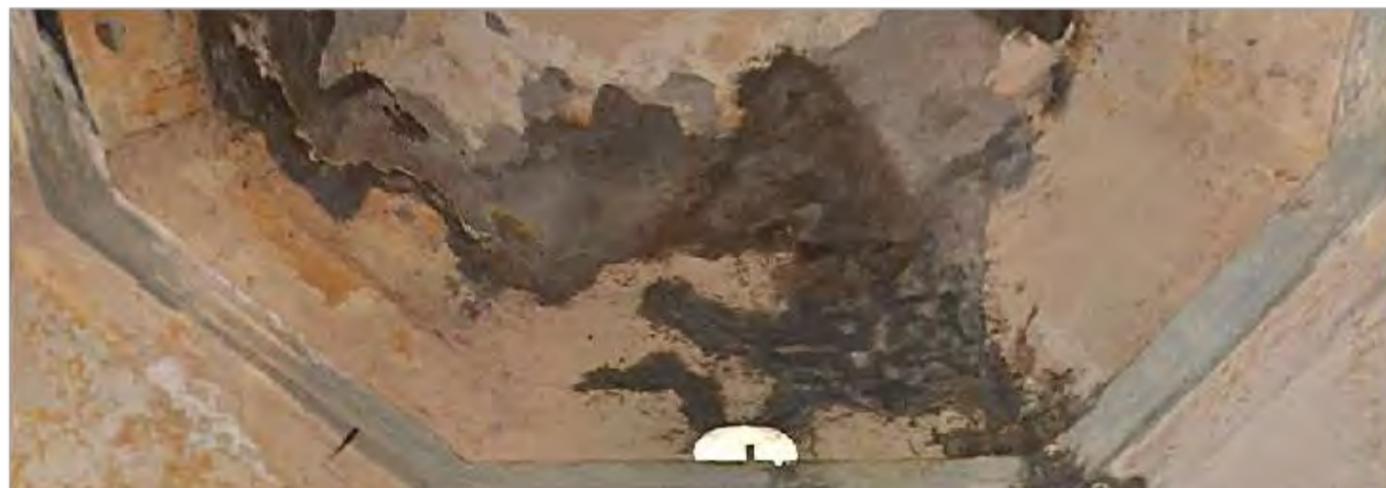
Imagen 3: Estado actual de tambor interior poniente
