TESTIS
 TÉCNICAS EMPLEADAS EN LA INTERVENCIÓN DE 1999 EN EL TEMPLO DE SAN AGUSTÍN OBISPO, TEPEACO, PUEBLA, SU EFICIENCIA EN EL SISMO DEL 19 DE SEPTIEMBRE DE 2017 Y PROYECTO DE INTERVENCIÓN.

PRESENTA
 ARO. PAULINO SANCHEZ MUÑOZ

LEVANTAMIENTO DE DETERIOROS PLANTA DE CUBIERTAS

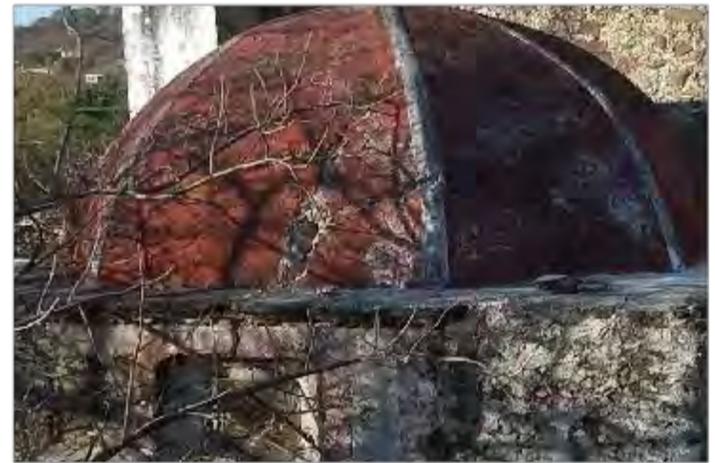
Imagen 1: Fracturas y agrietamientos en cúpula vista exterior sur

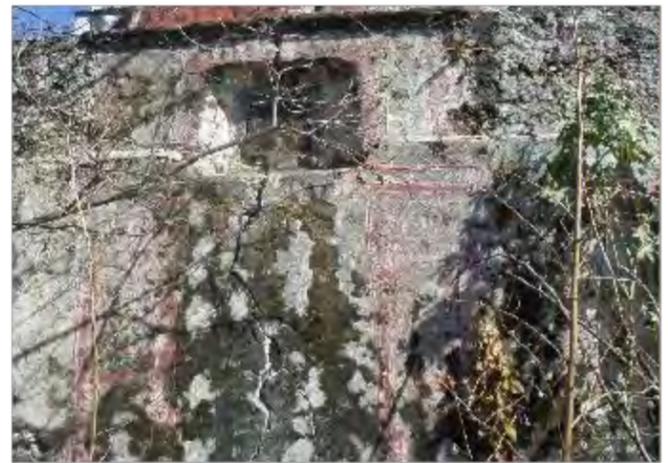
Imagen 2: Vista de los agrietamientos y humedades en muro exterior sur

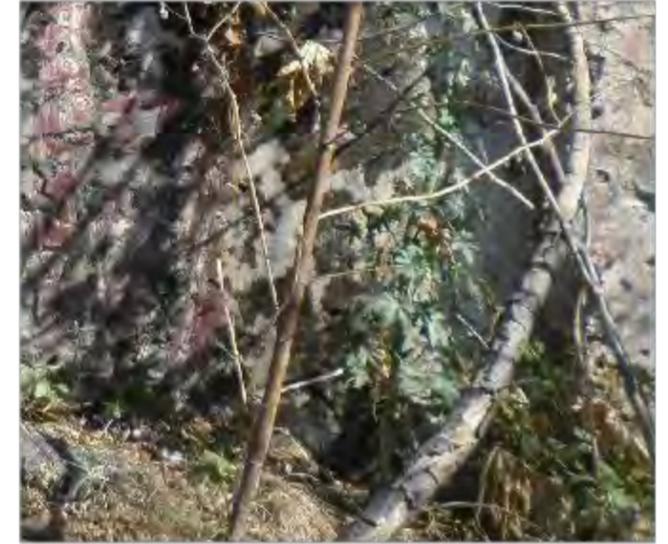
Imagen 4: Detalle de las humedades presentes en muro exterior sur

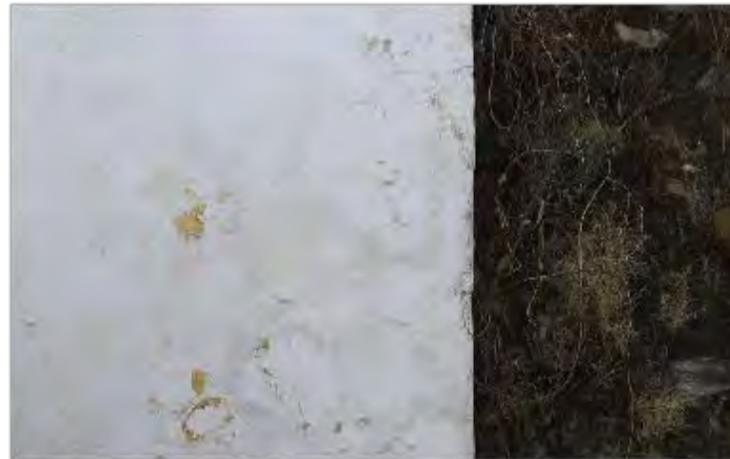
Imagen 3: Detalle de vegetación parásita presente en muro exterior poniente

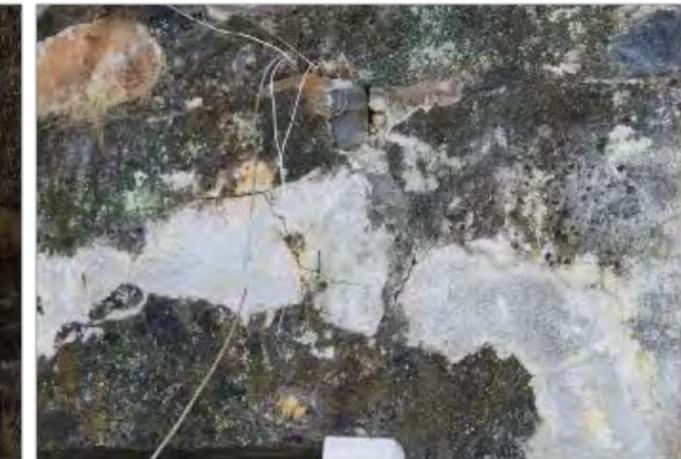
Imagen 4: Detalle de deterioros en muro exterior poniente

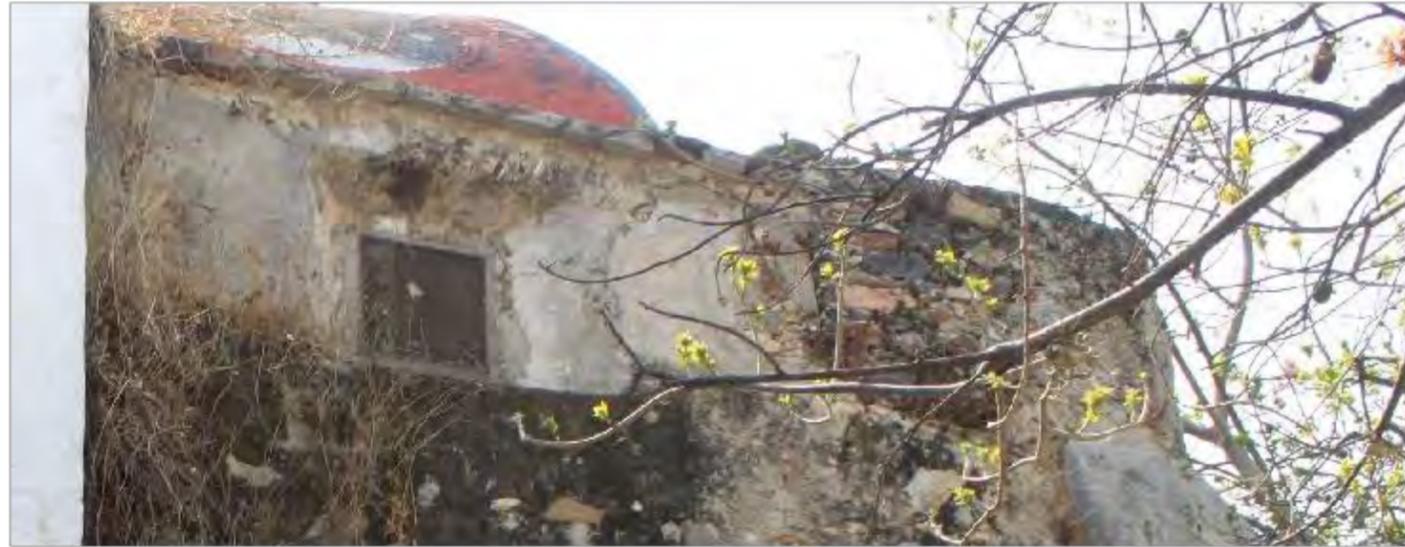
Imagen 1: Detalle del estado actual de parte alta del muro exterior poniente

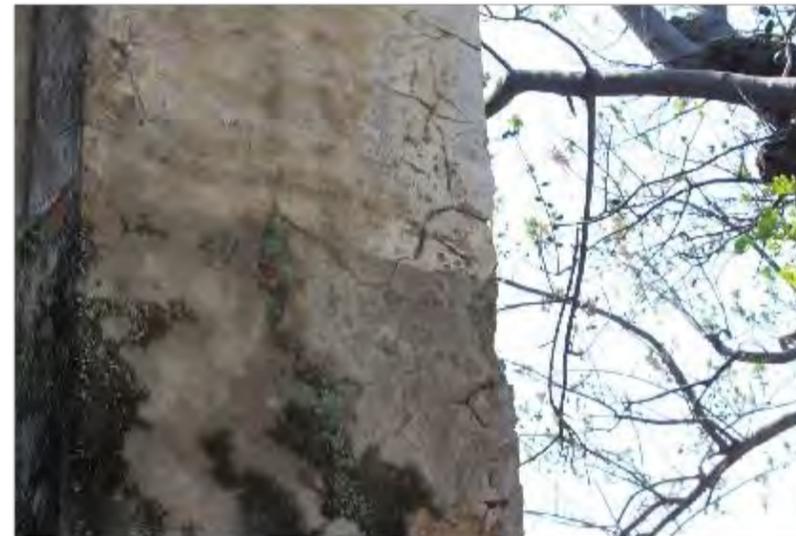
Imagen 2: Detalle de fisuras en muro exterior poniente

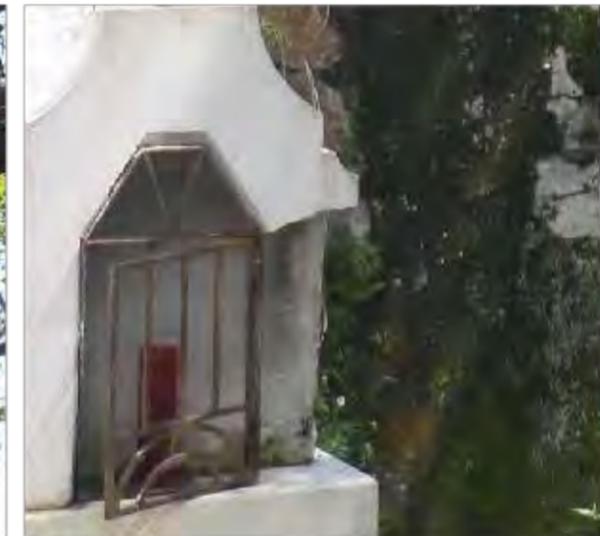
Imagen 3: Detalle de humedades en parte baja de muro exterior poniente

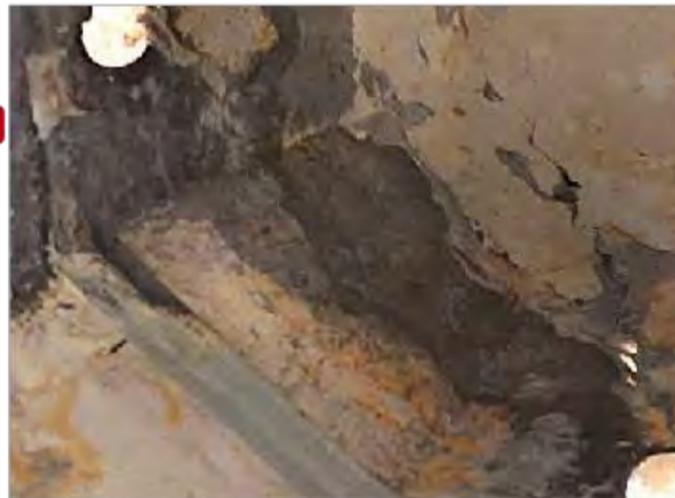
Imagen 1: Detalle de afectaciones en intradós de cúpula

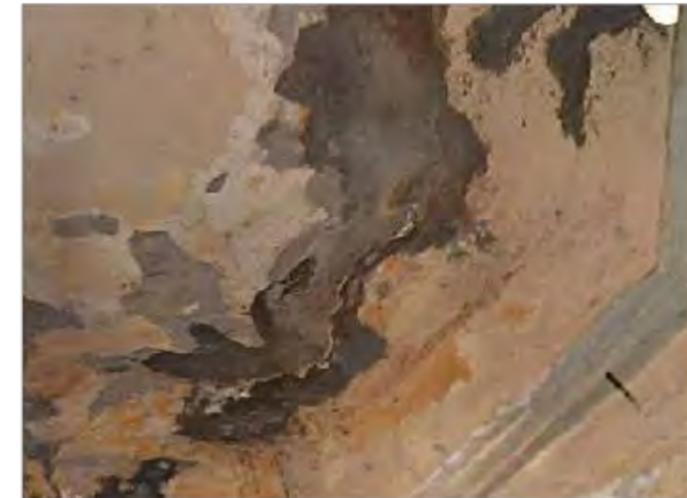
Imagen 2: Vista del desprendimiento de aplanados existentes en intradós de cúpula

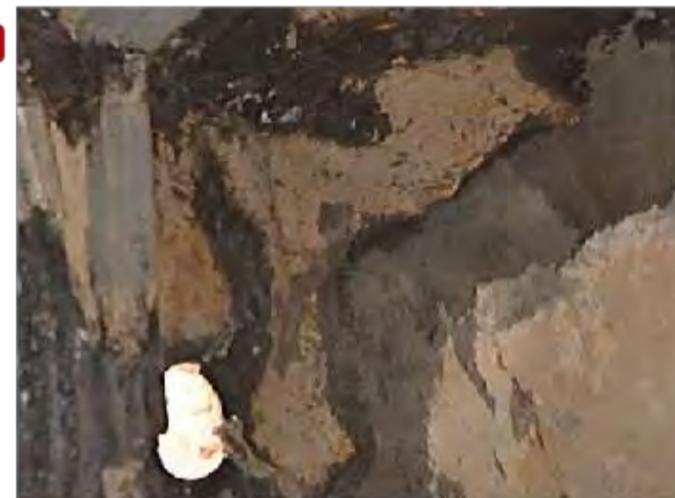
Imagen 3: Agrietamientos y recubrimientos en mal estado en intradós de cúpula

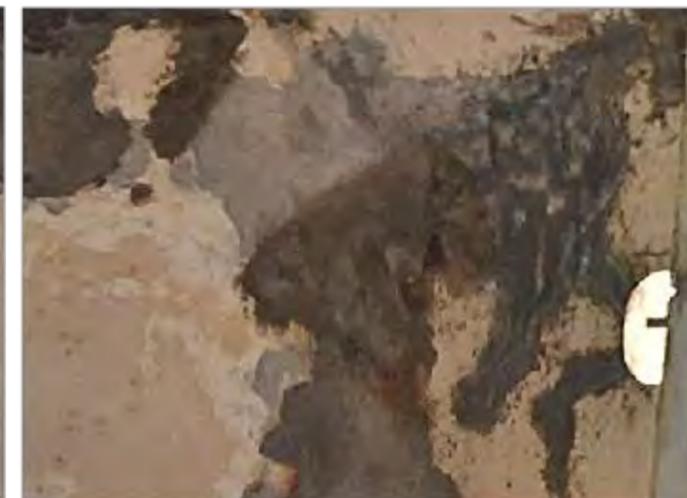
Imagen 4: Detalle de deterioros en intradós de cúpula

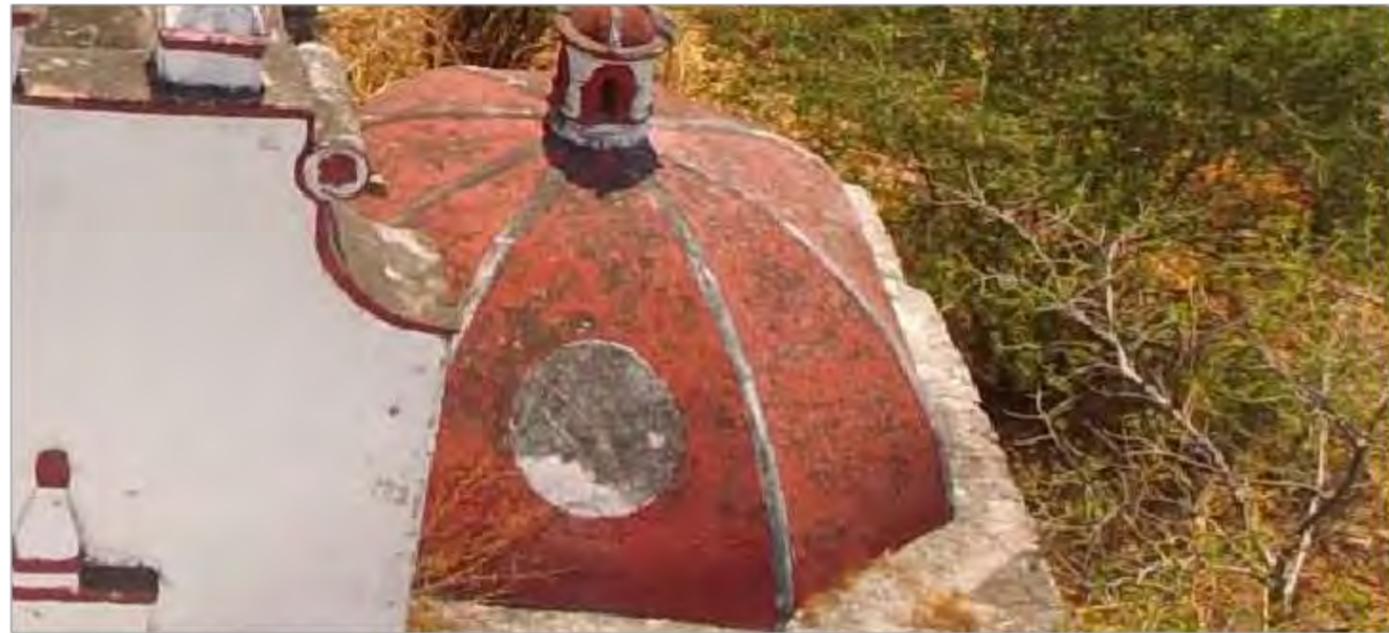
- 100** BA-C_e-gr Grieta multidireccional en exterior oriente de cúpula
- 101** BA-C_e-fr Fractura multidireccional en exterior de cúpula

Imagen 1: Vista área poniente del extradós de cúpula

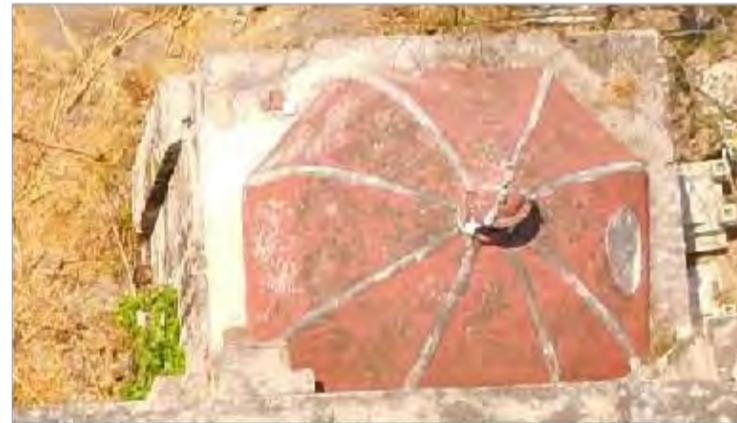
Imagen 2: Vista aérea de azotea de cúpula

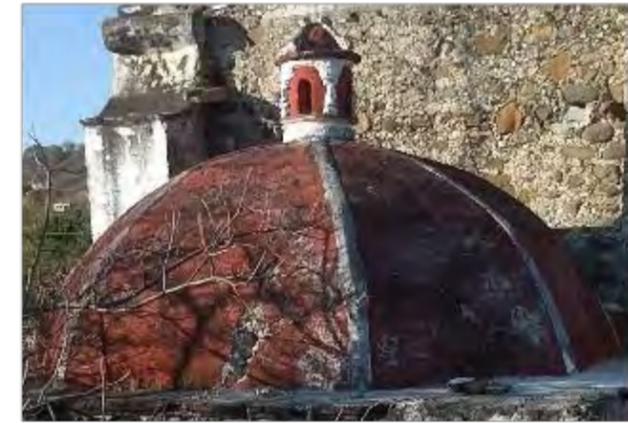
Imagen 3: Detalle de fractura en extradós de cúpula vista sur

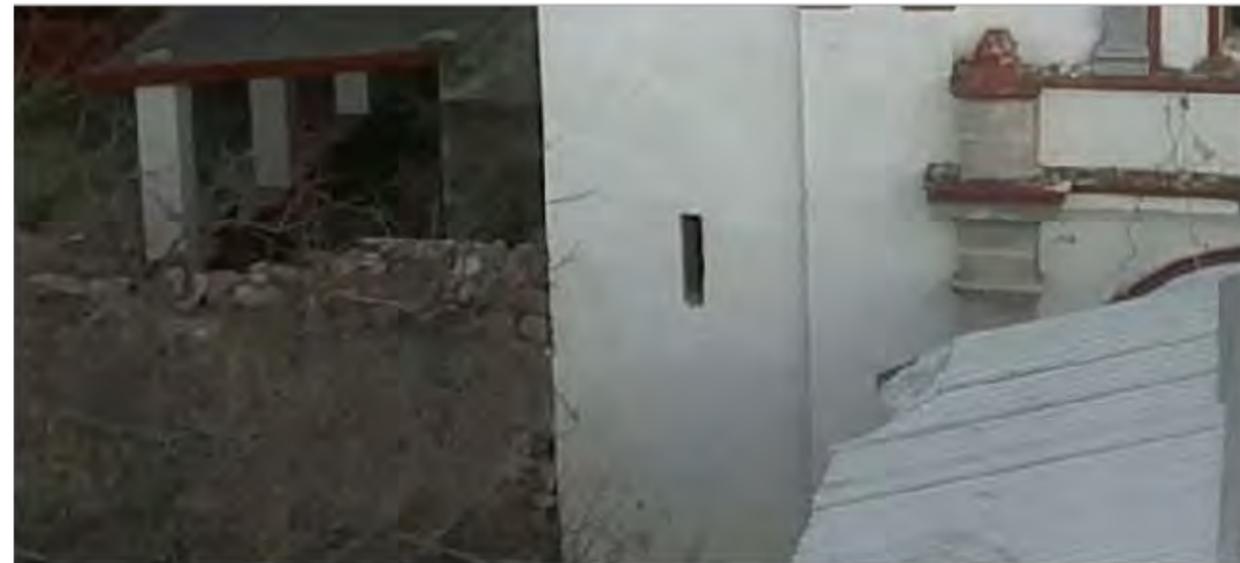
87	TO-Mpe-fi	Fisura multidireccional en muro exterior poniente
88	TO-Mpe-fi	Fisura en muro exterior poniente
89	TO-Mpe-fi	Fisura multidireccional en muro exterior poniente
90	TO-Mpe-fi	Fisura multidireccional en muro exterior poniente
91	TO-Mpe-fi	Fisura multidireccional en muro exterior poniente
92	TO-Mpe-fi	Fisura multidireccional en muro exterior poniente
93	TO-Mpe-fi	Fisura multidireccional en muro exterior poniente
94	TO-Mpe-da	Desprendimiento de aplanado en muro exterior poniente
95	TO-Mpe-fi	Fisura en muro exterior poniente
96	TO-Mpe-gr	Grieta en muro exterior poniente
97	TO-Mpe-fi	Fisura multidireccional en muro exterior poniente

Imagen 1: Vista general de primer cuerpo de torre exterior poniente

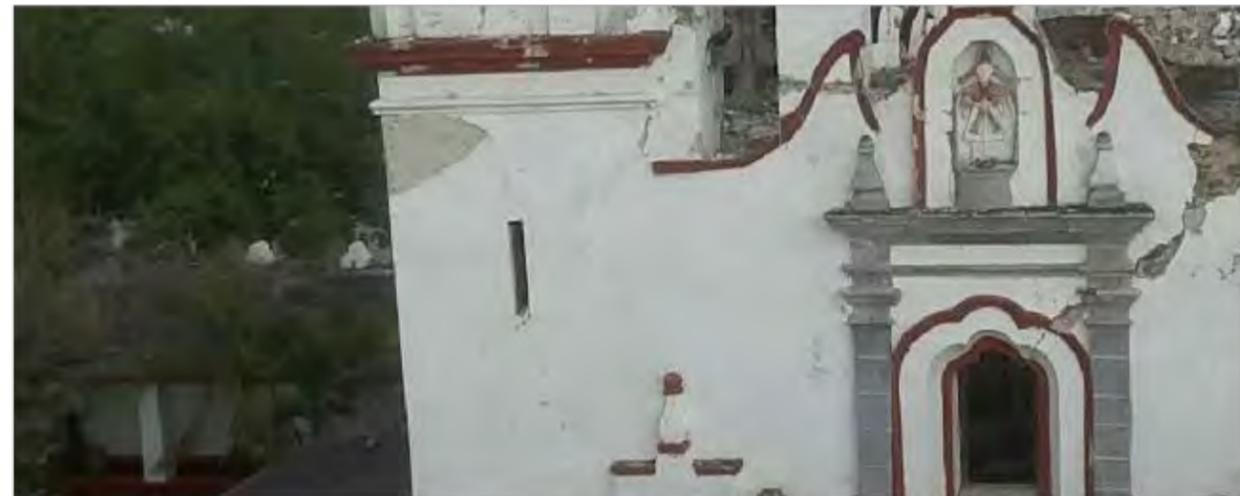
Imagen 2: Detalle del estado actual del primer cuerpo parte alta de torre campanario exterior poniente

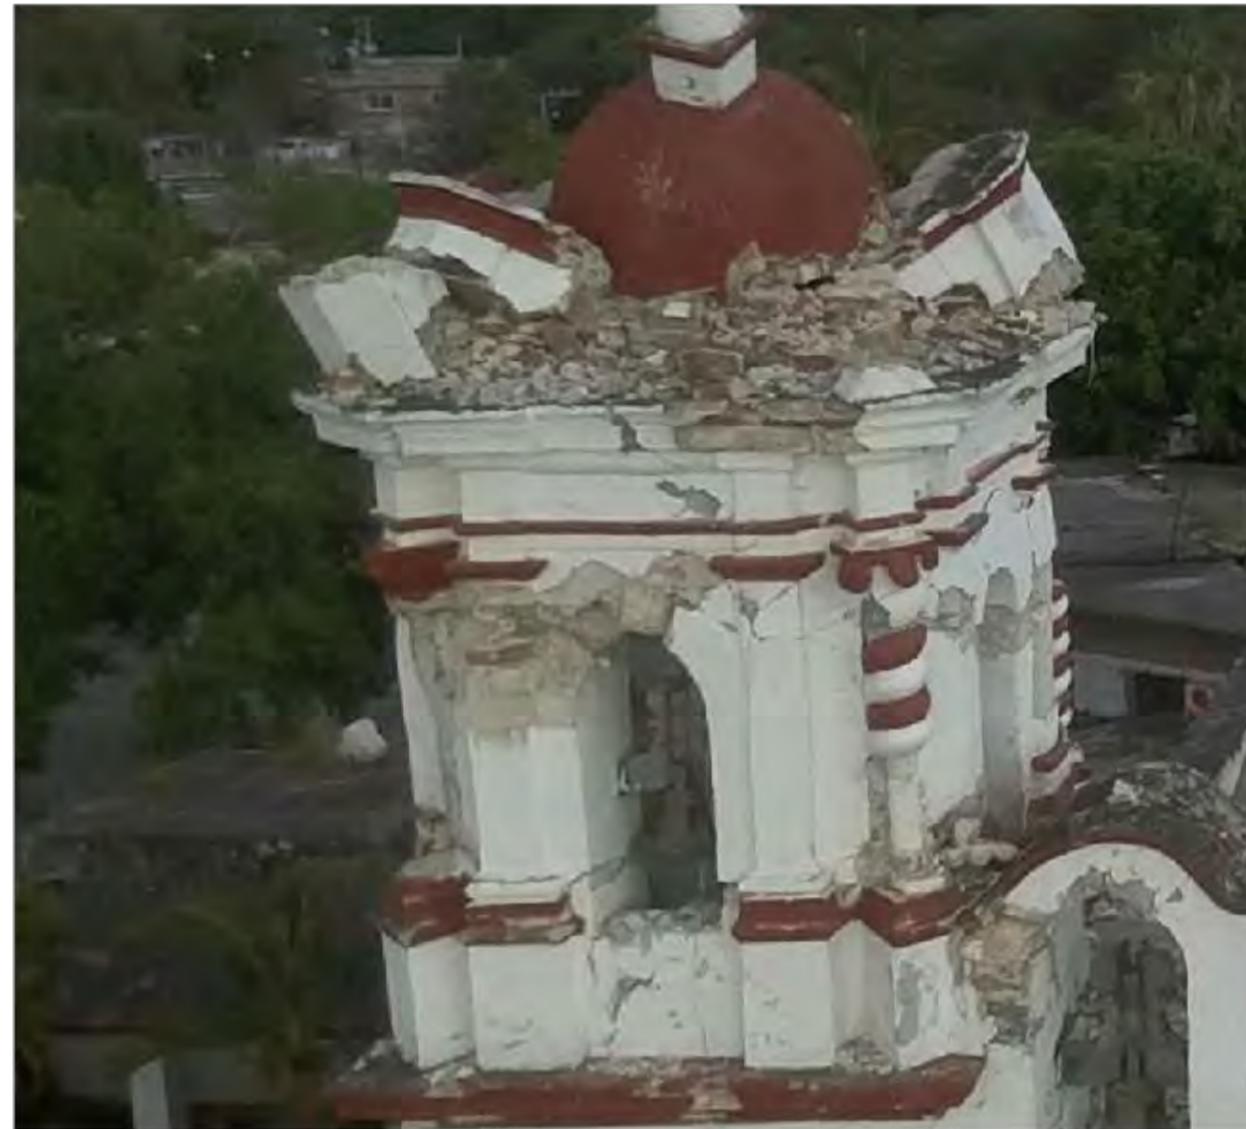
98	TO-Mpe-gr	Grieta multidireccional en muro exterior poniente
		Desprendimiento de aplanado en muro exterior poniente
99	TO-Mpe-da	poniente
100	TO-Mpe-gr	Grieta en muro exterior poniente
101	TO-Ppe-fi	Fisura en basa de pilastra exterior poniente
102	TO-Ppe-fr	Fractura en fuste de pilastra exterior poniente
		Desprendimiento de aplanado en fuste de pilastra exterior poniente
103	TO-Ppe-da	exterior poniente
104	TO-Mpe-gr	Grieta en muro exterior poniente
105	TO-Mpe-gr	Grieta en muro exterior poniente
106	TO-Mpe-fi	Fisura multidireccional en muro exterior poniente
		Desprendimiento de aplanado en fuste de pilastra exterior poniente
107	TO-Ppe-da	exterior poniente
		Desprendimiento de aplanado en fuste de pilastra exterior poniente
108	TO-Ppe-da	exterior poniente
109	TO-Mpe-fi	Fisura en muro exterior poniente

Imagen 1: Vista general del segundo cuerpo de torre campanario fachada poniente

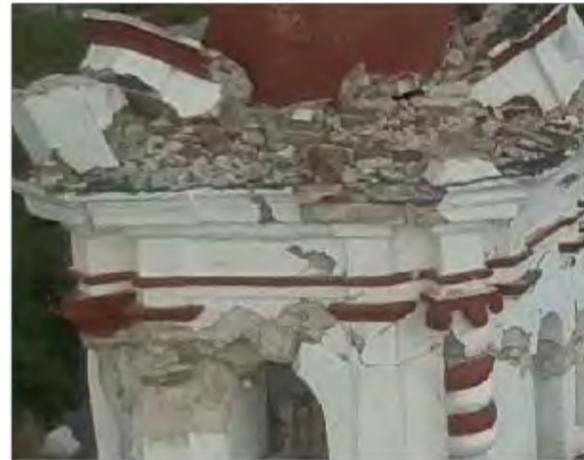
30	TO-Mne-co	Colapso parcial de remate
111	TO-Mpe-da	Desprendimiento de aplanado en muro poniente
112	TO-Mpe-fr	Fractura en muro poniente
113	TO-Mpe-gr	Grieta en muro exterior poniente
114	TO-Ppe-gr	Grieta multidireccional en fuste de pilastra poniente
115	TO-Mpe-gr	Grieta en muro exterior poniente
116	TO-Mpe-da	Desprendimiento de aplanado en muro poniente
117	TO-Ppe-fi	Fisura en fuste de pilastra poniente
118	TO-Npe-gr	Grieta en cornisamento de remate
119	TO-Upe-fi	Fisura en juego de molduras de capitel en pilastra poniente
120	TO-Upe-da	Desprendimiento de aplanado en juego de molduras en capitel de pilastra poniente

Imagen 1: Detalle del estado actual del tercer cuerpo de torre fachada poniente

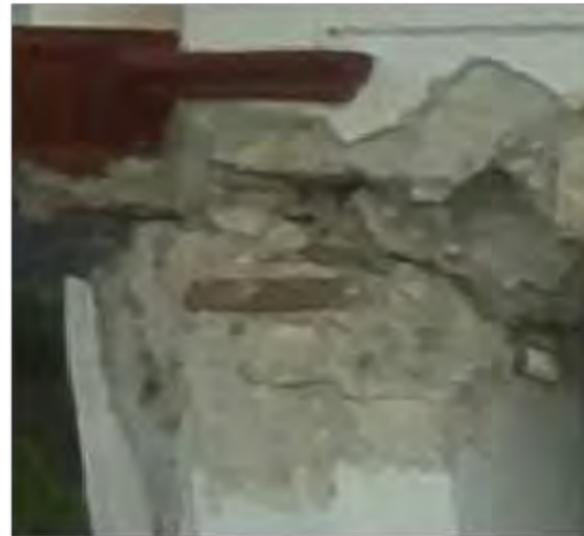
Imagen 2: Detalle de agrietamientos en segundo cuerpo de torre campanario

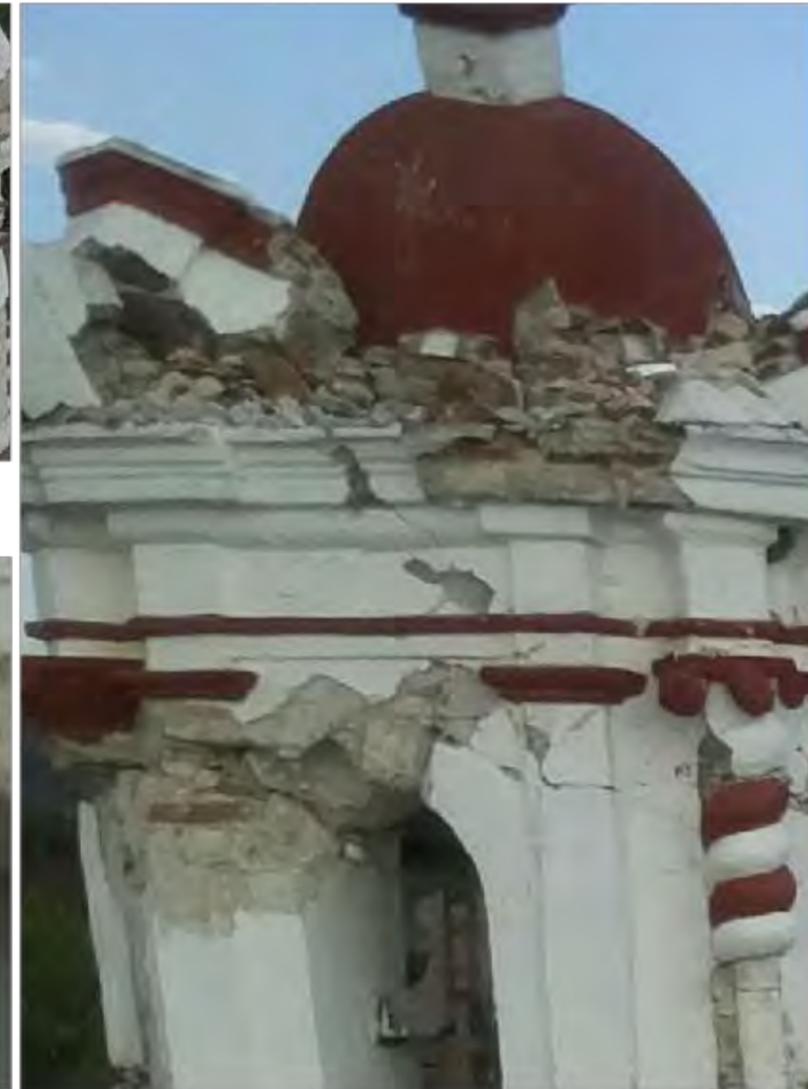
Imagen 3: Vista general del segundo cuerpo de torre fachada poniente

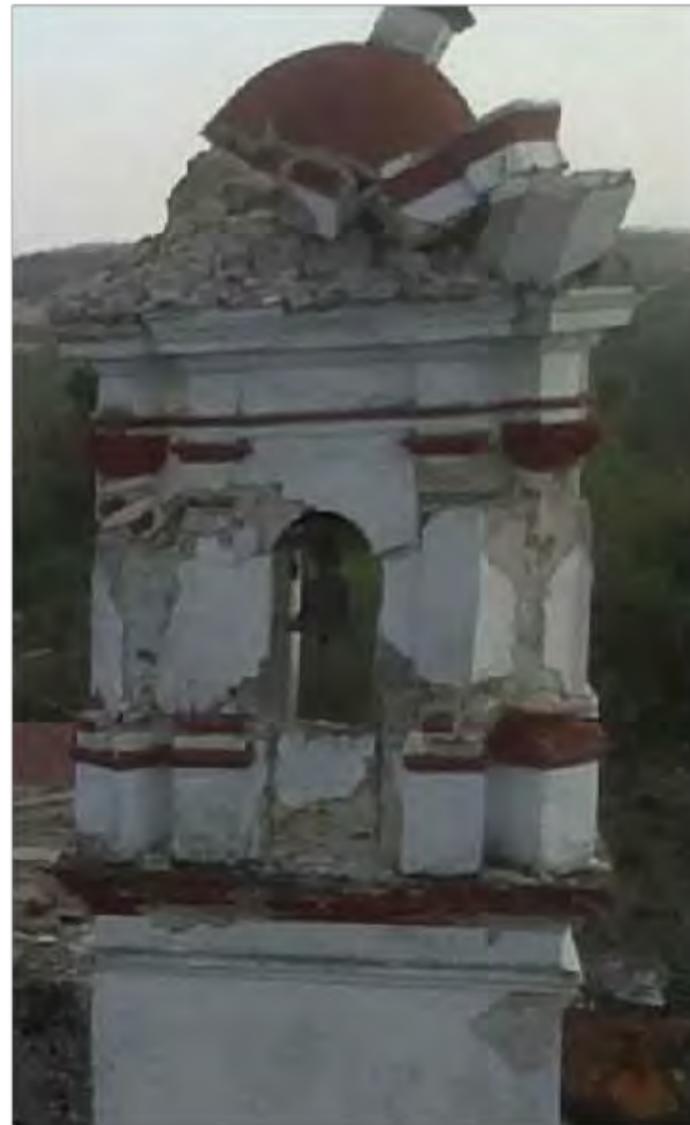
01	TO-Mne-da	Desprendimiento de aplanado en muro norte
02	TO-Mne-fi	Fisura en muro norte
03	TO-Mne-gr	Grieta multidireccional en muro norte
04	TO-Mne-fi	Fisura en muro norte
05	TO-Mne-fi	Fisura en muro norte
06	TO-Nne-da	Desprendimiento de aplanado en juego de cornisas en norte
07	TO-Nne-da	Desprendimiento de aplanado en juego de cornisas en norte
08	TO-Pne-fi	Fisura en basa de pilastra exterior norte
09	TO-Mne-fr	Fractura en muro norte
10	TO-Mne-da	Desprendimiento de aplanado en muro norte
11	TO-Mne-fi	Fisura en muro norte

Imagen 1: Vista general del estado actual de torre campanario fachada norte

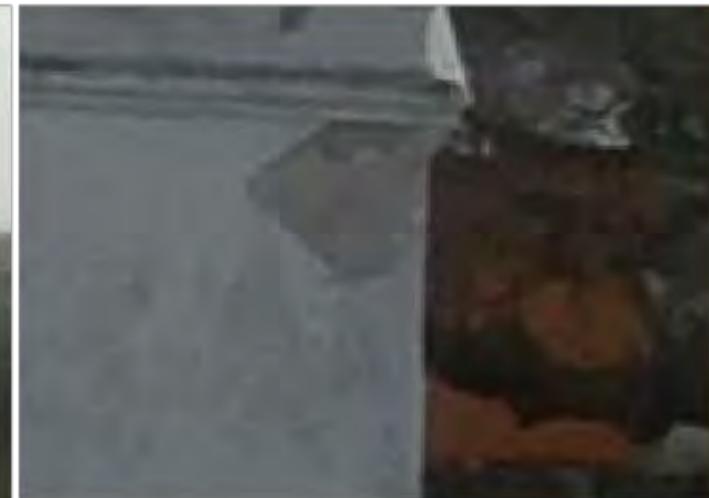
Imagen 2: Detalle de deterioro presente en fachada norte

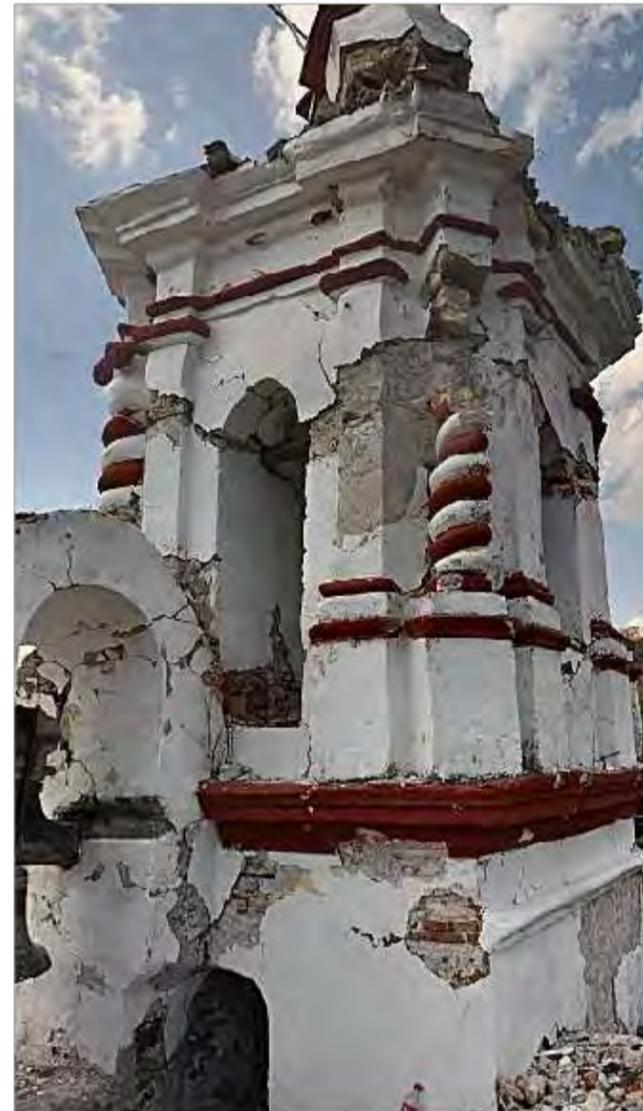
31	TO-Mse-da	Desprendimiento de aplanado en muro sur
32	TO-Mse-da	Desprendimiento de aplanado en muro sur
33	TO-Mse-da	Desprendimiento de aplanado en muro sur
34	TO-Mse-gr	Grieta en muro sur
35	TO-Mse-da	Desprendimiento de aplanado en muro sur
36	TO-Mse-gr	Grieta en muro sur
37	TO-Pse-gr	Grieta en fuste de pilastra sur
38	TO-Pse-fr	Fractura multidireccional en fuste de pilastra sur
39	TO-Pse-da	Desprendimiento de aplanado en fuste de pilastra sur
40	TO-Mse-gr	Grieta en muro sur

Imagen 1: Vista general de torre campanario segundo cuerpo fachada sur

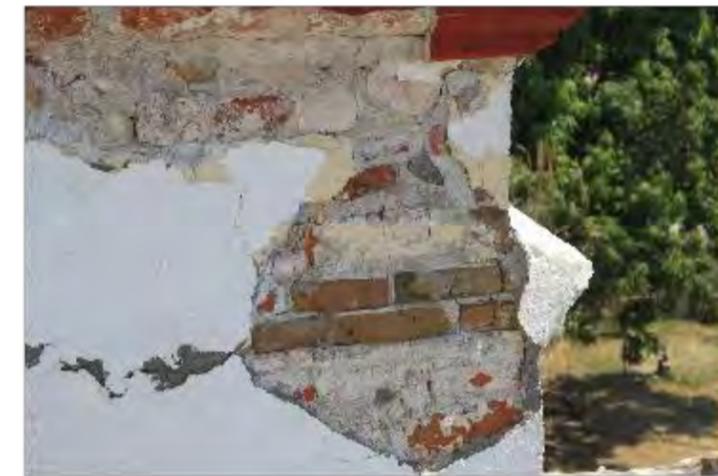
Imagen 1: Detalle de deterioros existentes en fachada oriente

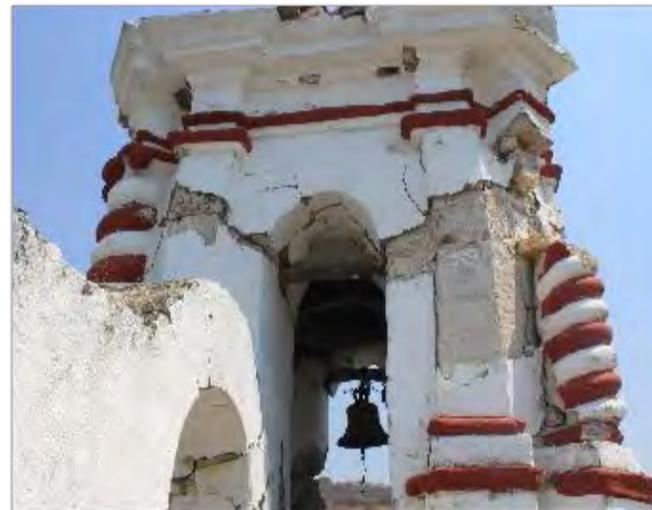
- 30 TO-Mne-co Colapso parcial de remate
- 41 TO-Mse-fi Fisura multidireccional en muro sur
- 42 TO-Pse-da Desprendimiento de aplanado en fuste de pilastra sur
- 43 TO-Pse-gr Grieta en fuste de pilastra sur
- 44 TO-Mse-gr Grieta en muro sur
- 45 TO-Mse-gr Grieta multidireccional en muro sur
- 46 TO-Mse-fi Fisura en muro sur
- 121 TO-Mpe-fi Fisura multidireccional en muro sur
- 122 TO-Mpe-fi Fisura multidireccional en muro sur

Imagen 2: Vista general del segundo cuerpo de torre campanario fachada sur

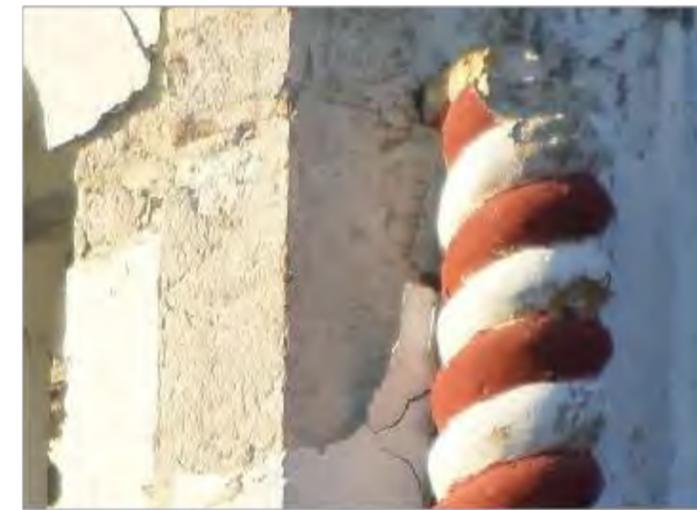
Imagen 3: Desprendimiento de aplanados y colapsos parciales en torre campanario fachada sur

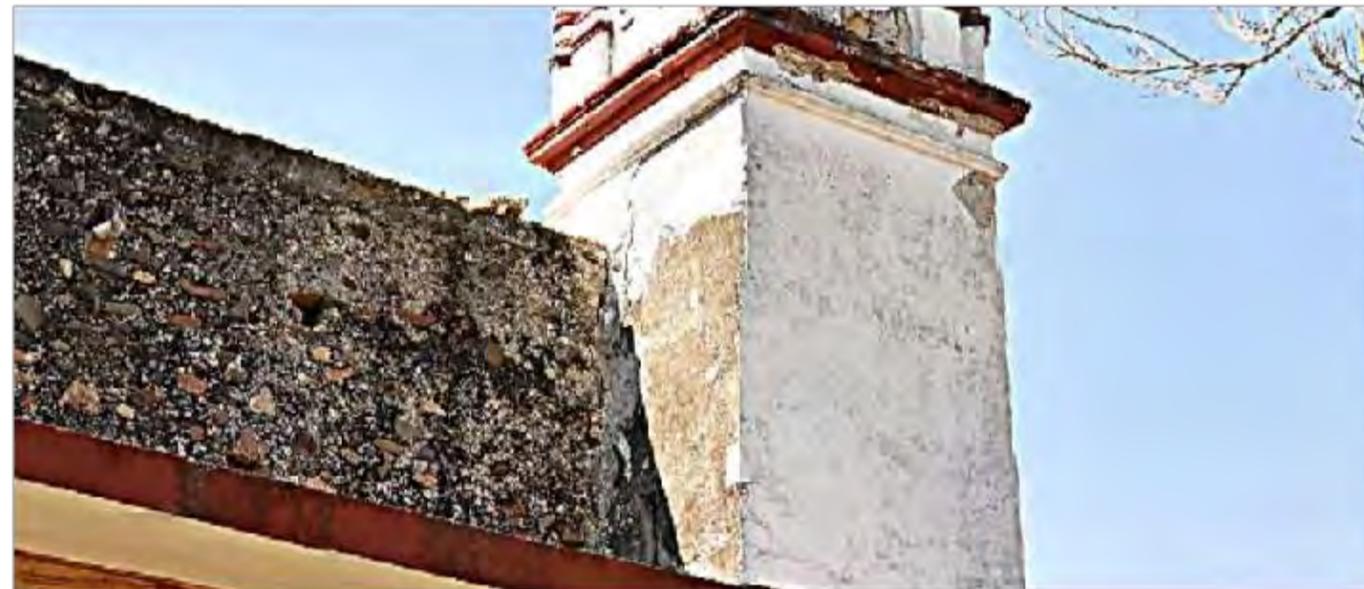
Imagen 1: Vista parcial de primer cuerpo de torre fachada oriente y norte

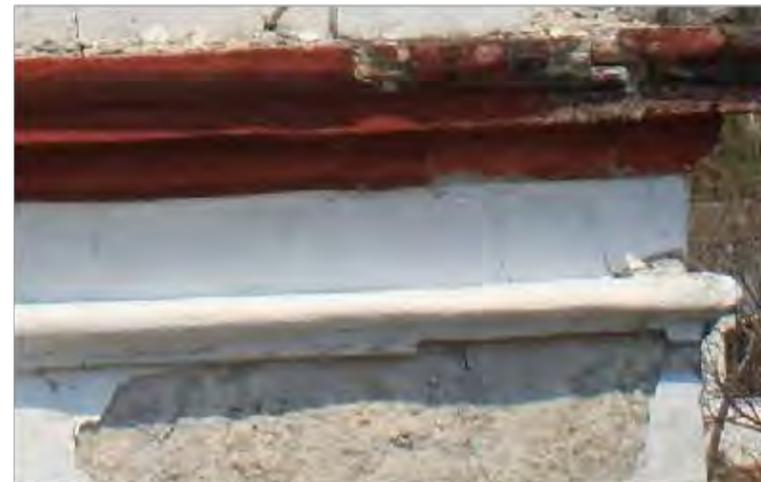
Imagen 2: Detalle de afectaciones presentes en cornisas de torre fachada oriente

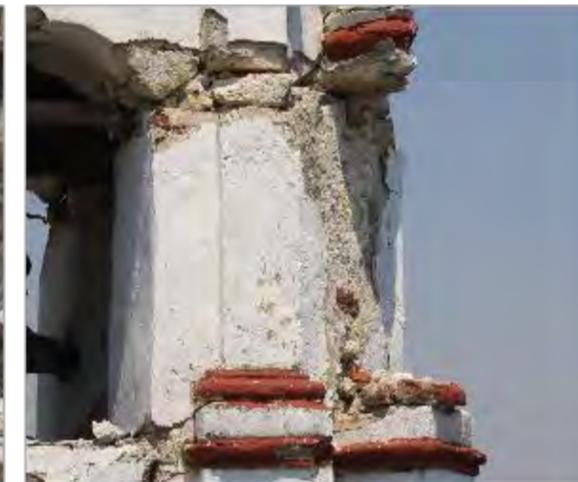
Imagen 3: Deterioros presentes en torre segundo cuerpo fachada oriente

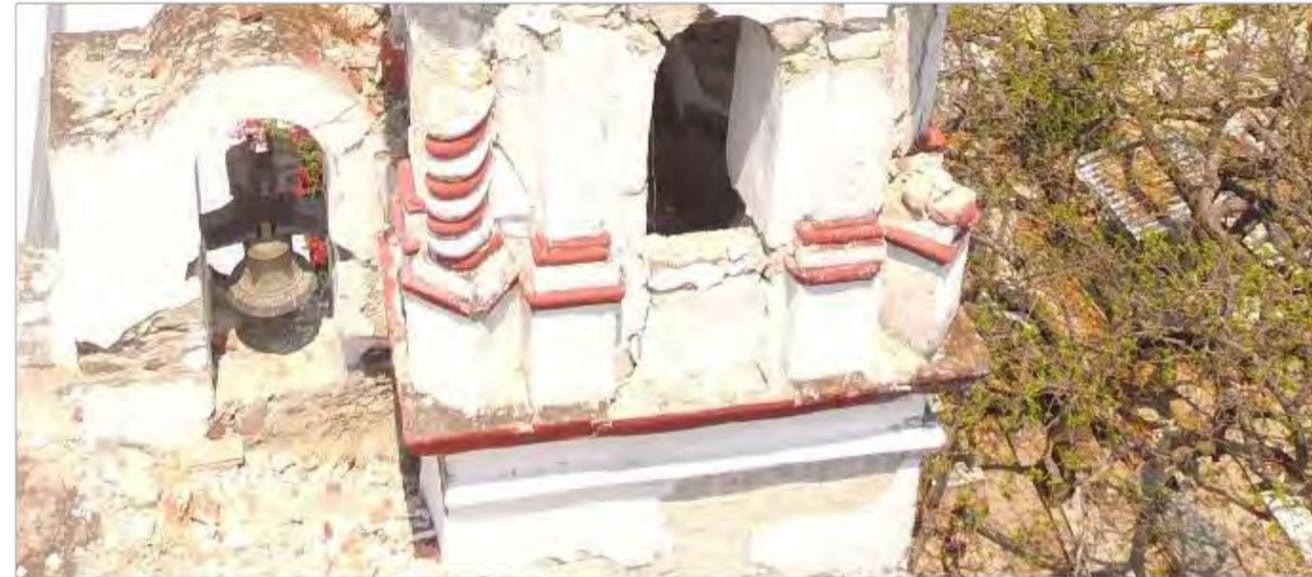
Imagen 1: Vista aérea de fachada oriente

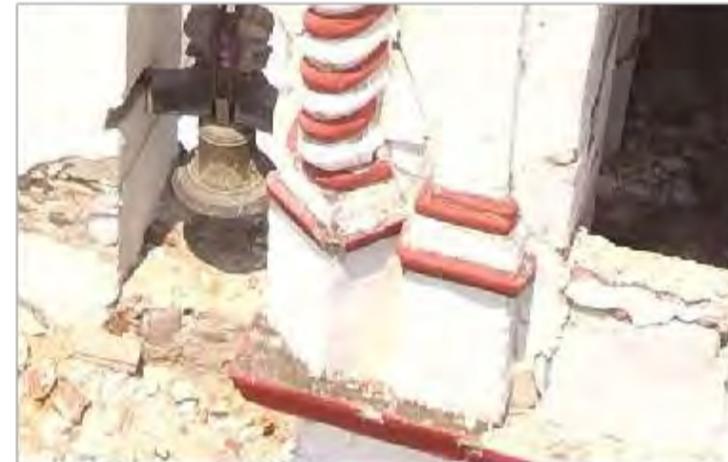
Imagen 2: Detalle de afectaciones presentes en parte baja de segundo cuerpo de torre fachada oriente

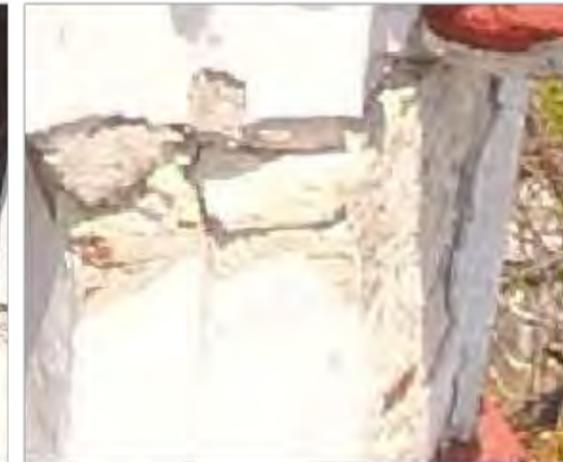
Imagen 3: Detalle de los agrietamientos perimetrales en segundo cuerpo de torre, fachada oriente
