FICHA DE DETERIOROS

TO Torre campanario

Elaboró: Arq. Paulino Sánchez Muñoz 2020

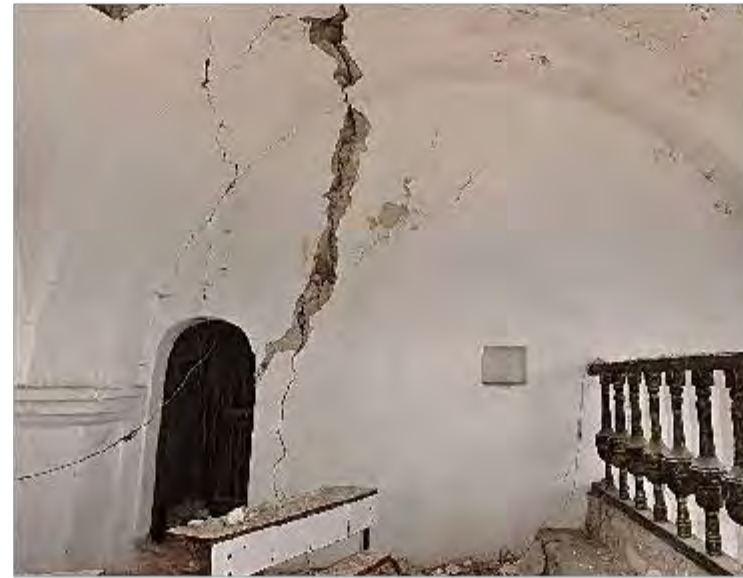
Imagen 1: Vista general de afectaciones presentes en muro interior norte de Coro

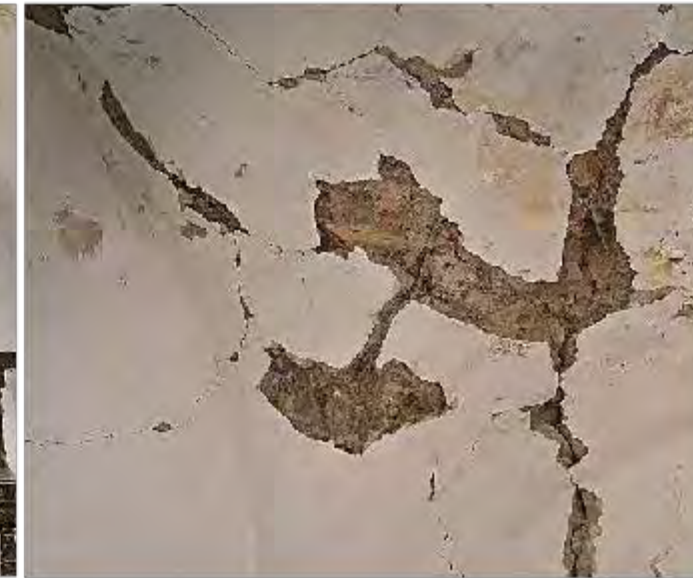
Imagen 2: Vista de intradós de parte norponiente de bóveda de Coro

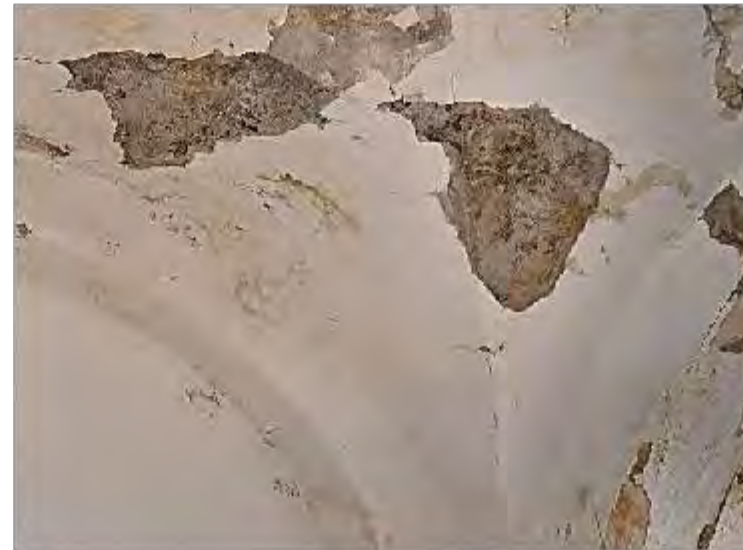
Imagen 3: Vista de intradós de parte nororiente de bóveda de Coro

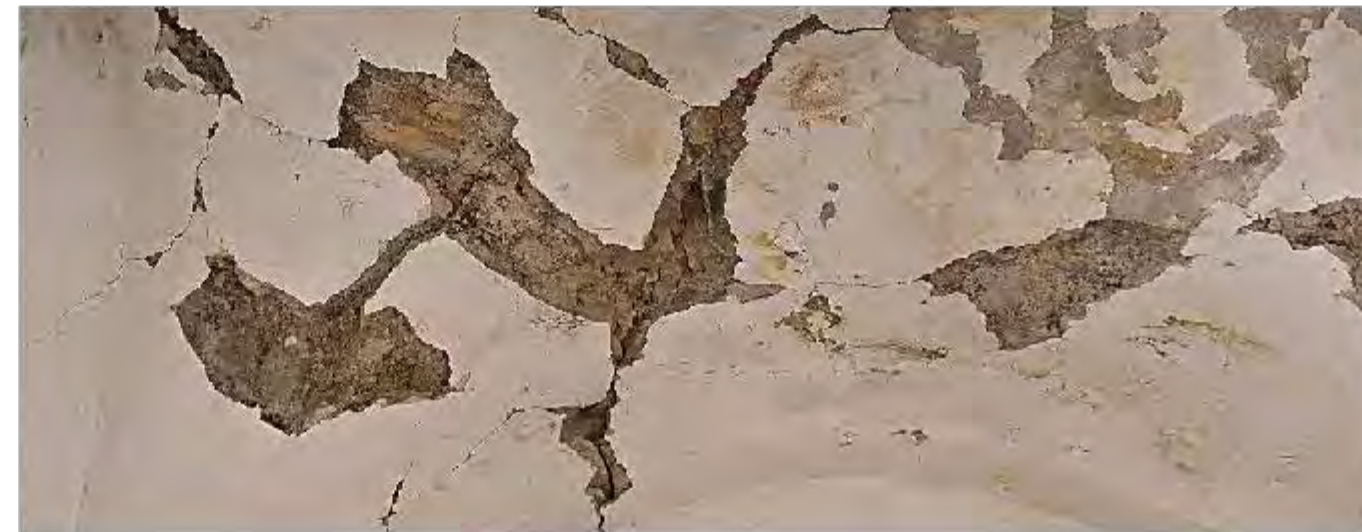
Imagen 2: Detalle de afectaciones en parte baja de muro interior poniente de Coro

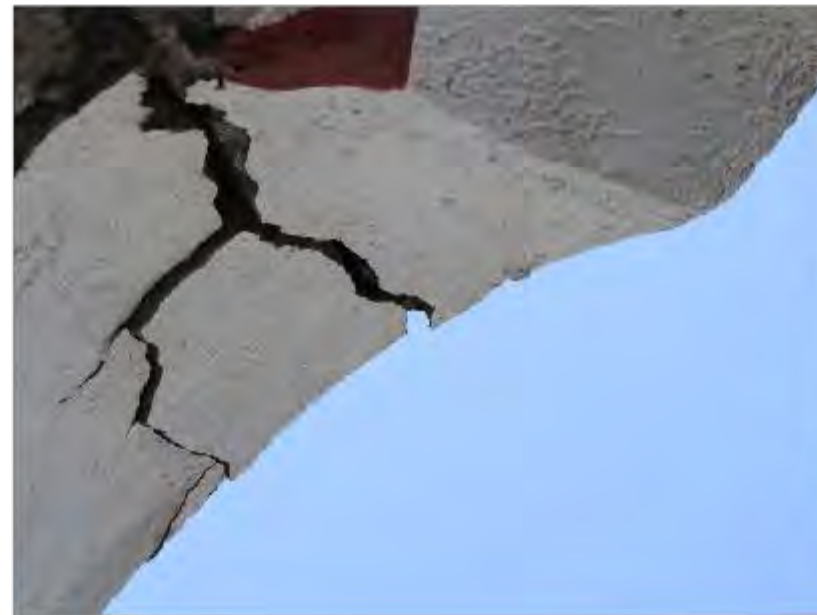
Imagen 3: Vista de intradós de arco de vano en ventana coral

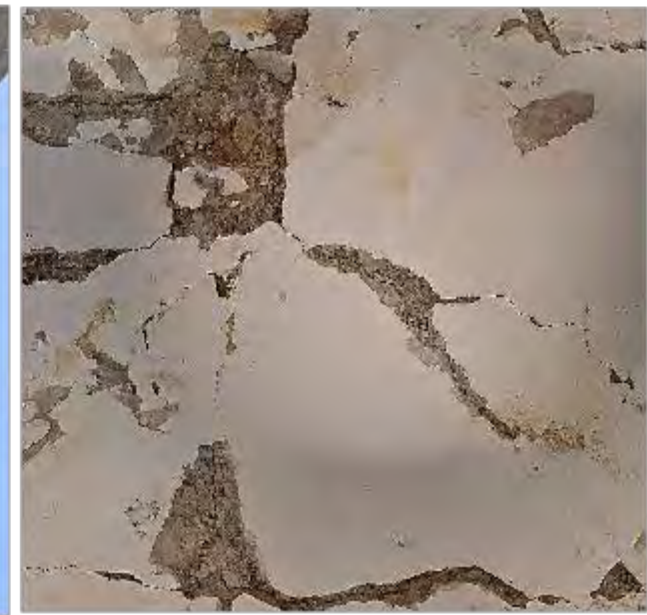
Imagen 3: Vista de intradós de arco de vano en ventana coral

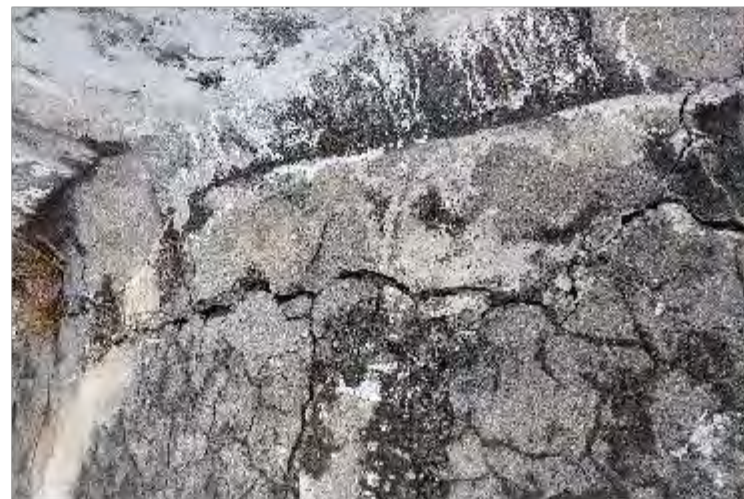
Imagen 3: Detalle de fracturas existentes en extradós de cubierta de Coro

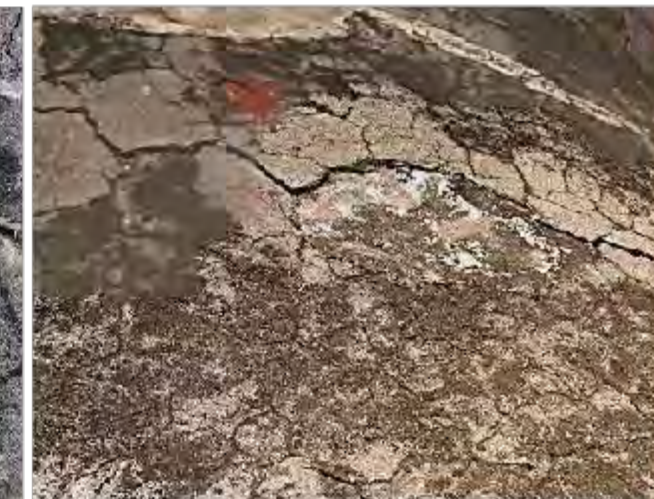
Imagen 4: Vista de agrietamientos en extradós de cubierta de Coro

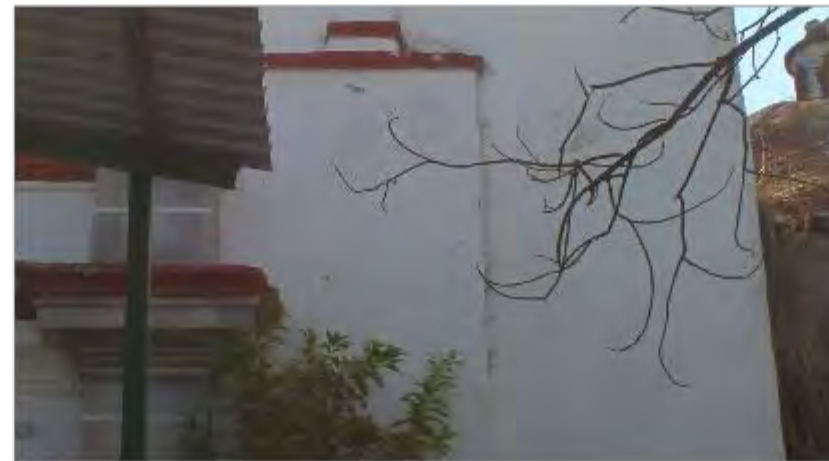
Imagen 2: Vista de afectaciones parte sur de fachada principal

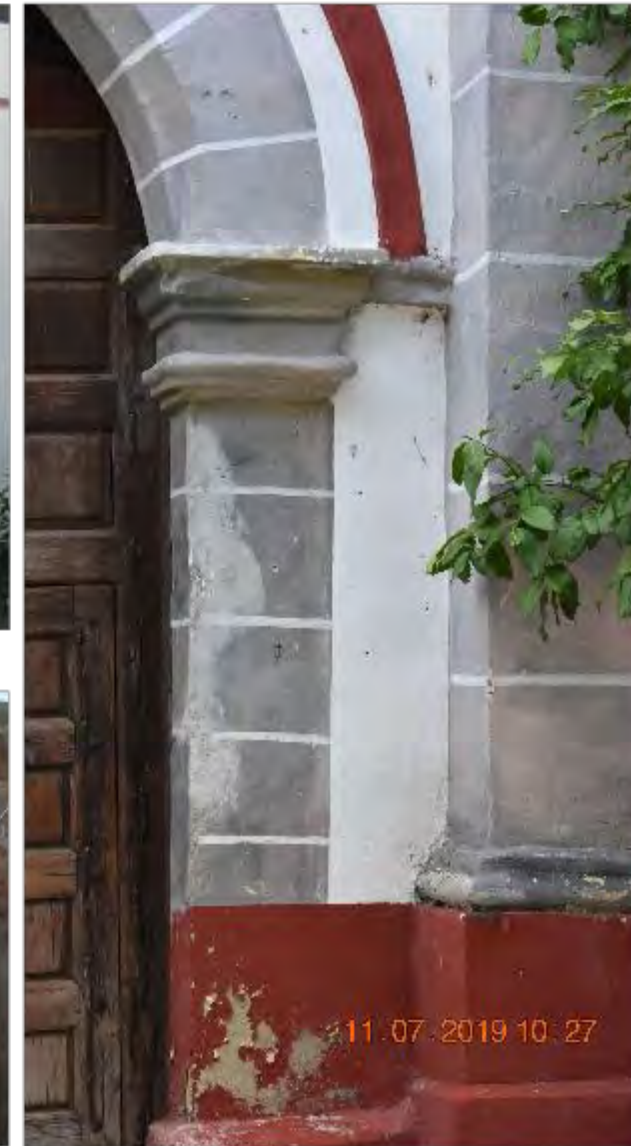
Imagen 3: Detalle del estado actual de parte de la portada

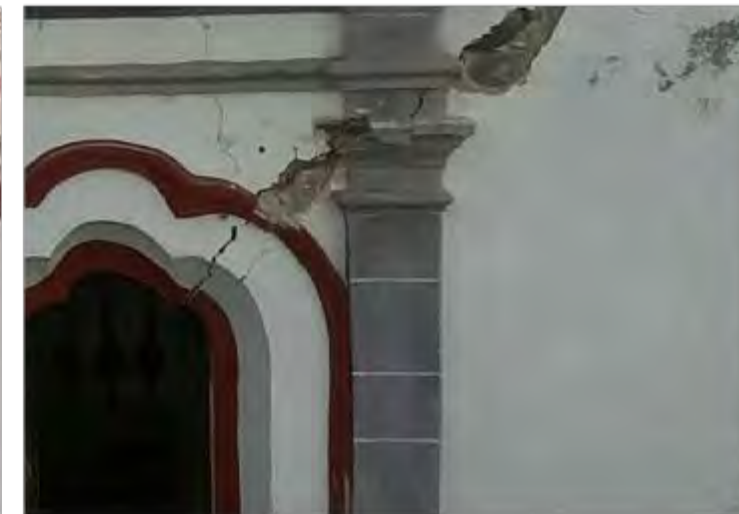
Imagen 4: Detalle de agrietamientos y desprendimientos afectando ventana coral

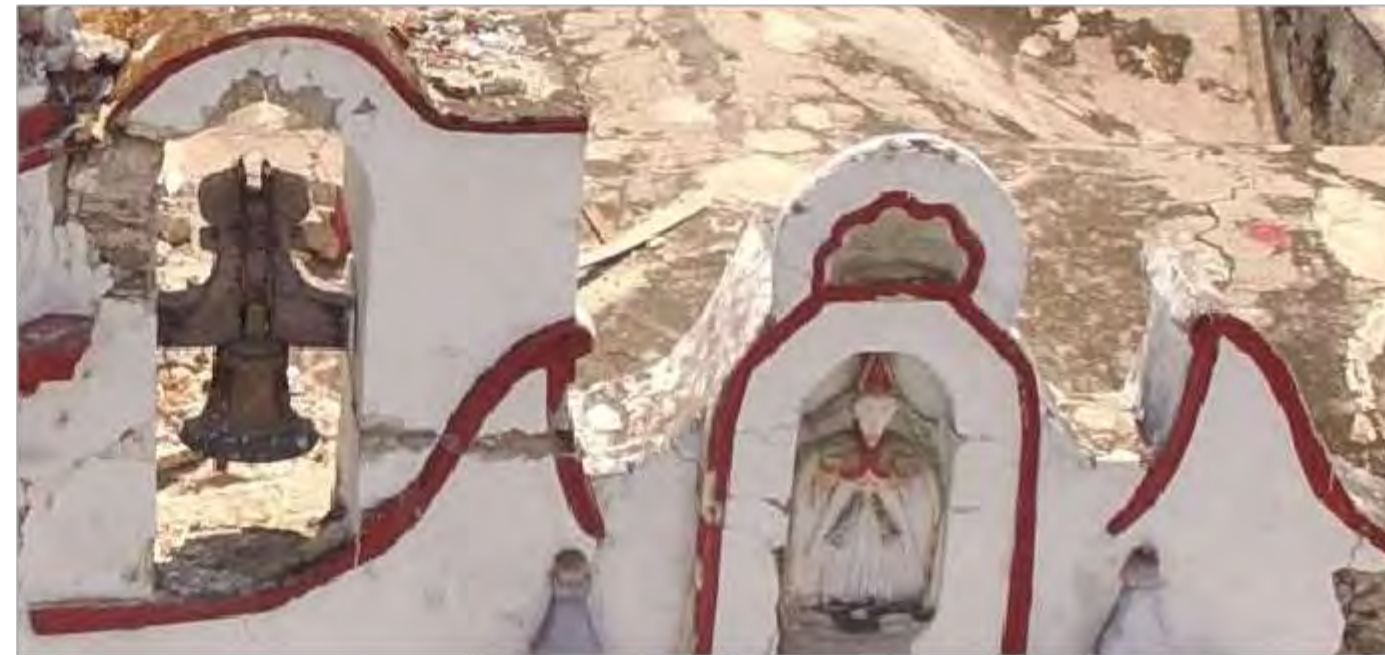
Imagen 1: Vista general del imafronte fachada poniente

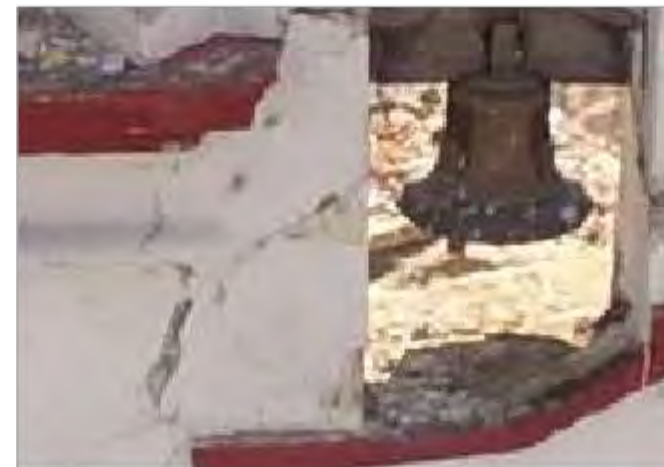
Imagen 2: Detalle de fisuras y agrietamientos base norte de espadaña fachada poniente

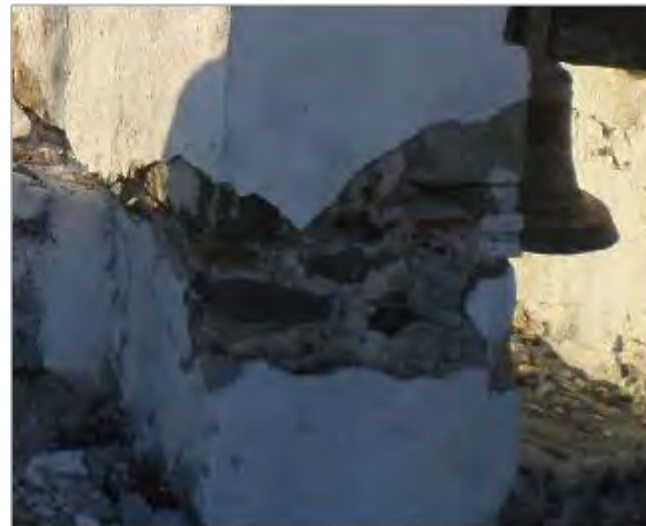
Imagen 1: Detalle de deterioro en base de espadaña, fachada oriente

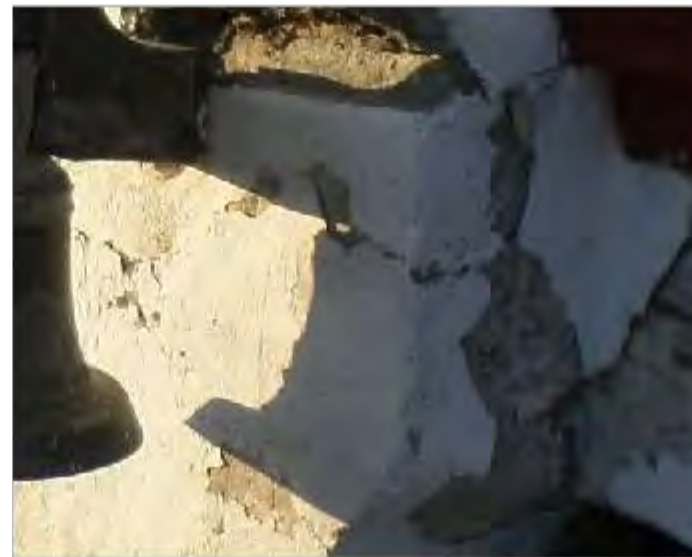
Imagen 1: Detalle de desprendimientos en base de espadaña vista oriente

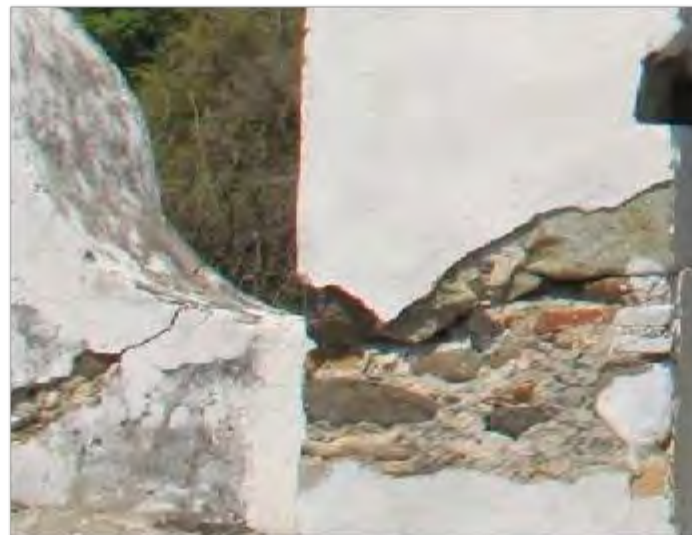
Imagen 3: Detalle de agrietamientos en base de espadaña vista oriente

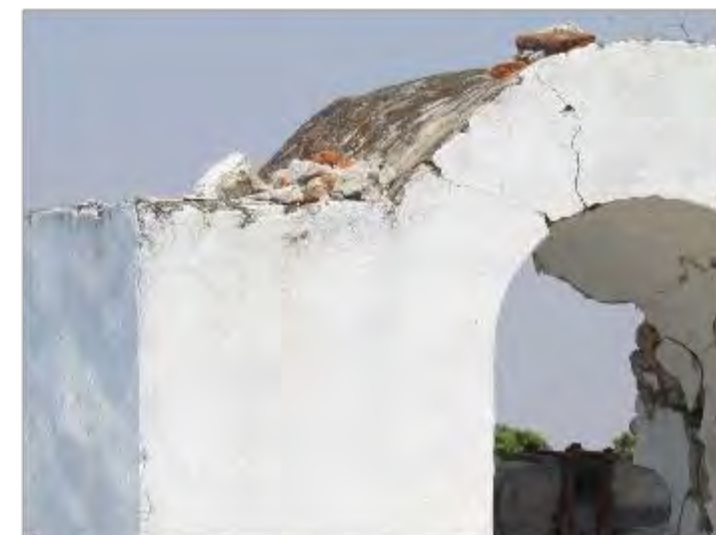
Imagen 4: Detalle de afectaciones en arco de espadaña vista oriente

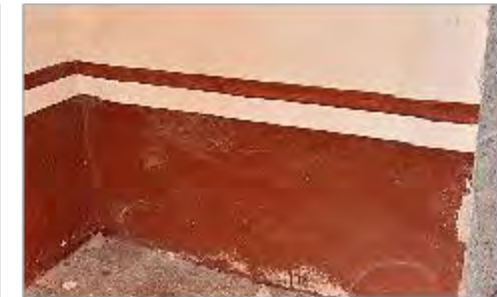
Imagen 2: Detalle de afectaciones en parte baja de muro interior norte

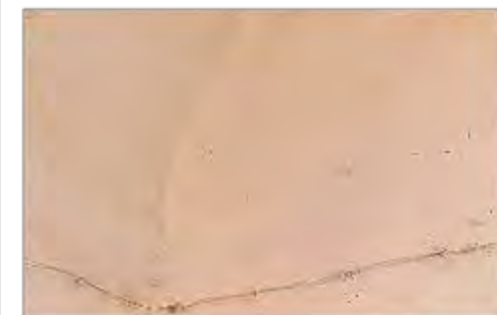
Imagen 4: Detalle de afectaciones en parte alta de muro interior norte

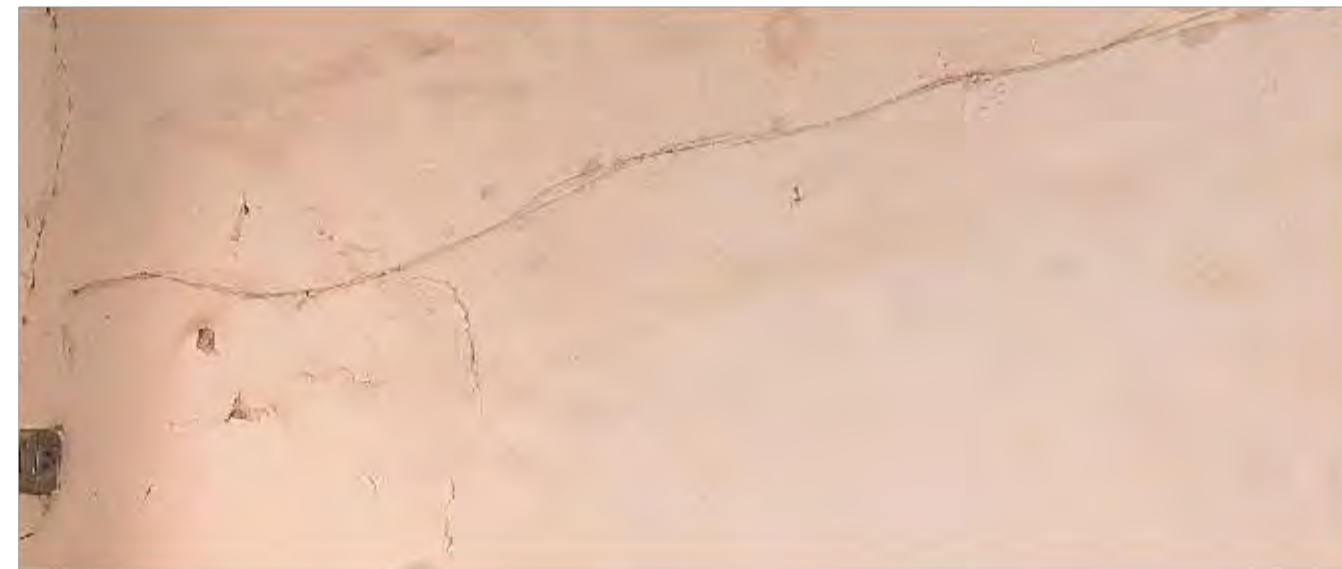
Imagen 2: Vista general de afectaciones en parte alta de muro interior poniente

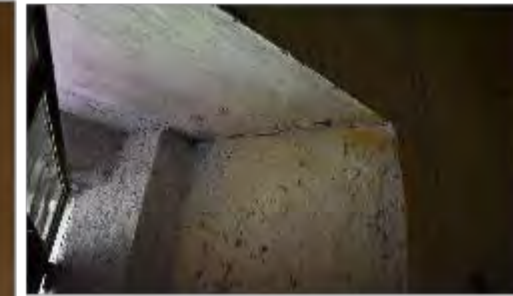
Imagen 2: Detalle del estado actual en derrame interior vertical de puerta

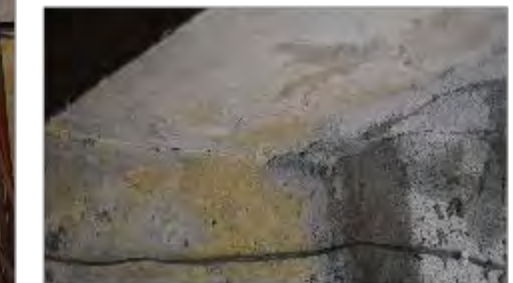
Imagen 4: Detalle de las condiciones que presenta el derrame vertical interior poniente de ventana

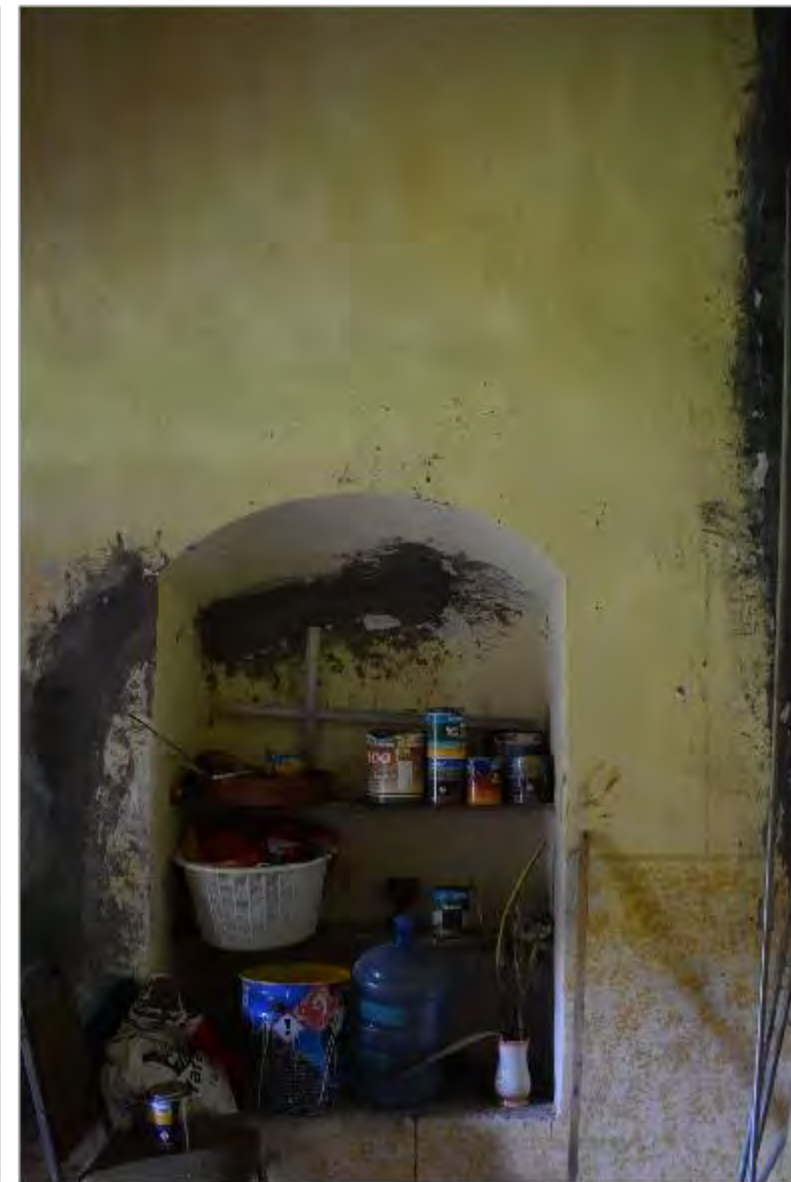
Imagen 2: Detalle del estado actual de muro interior oriente

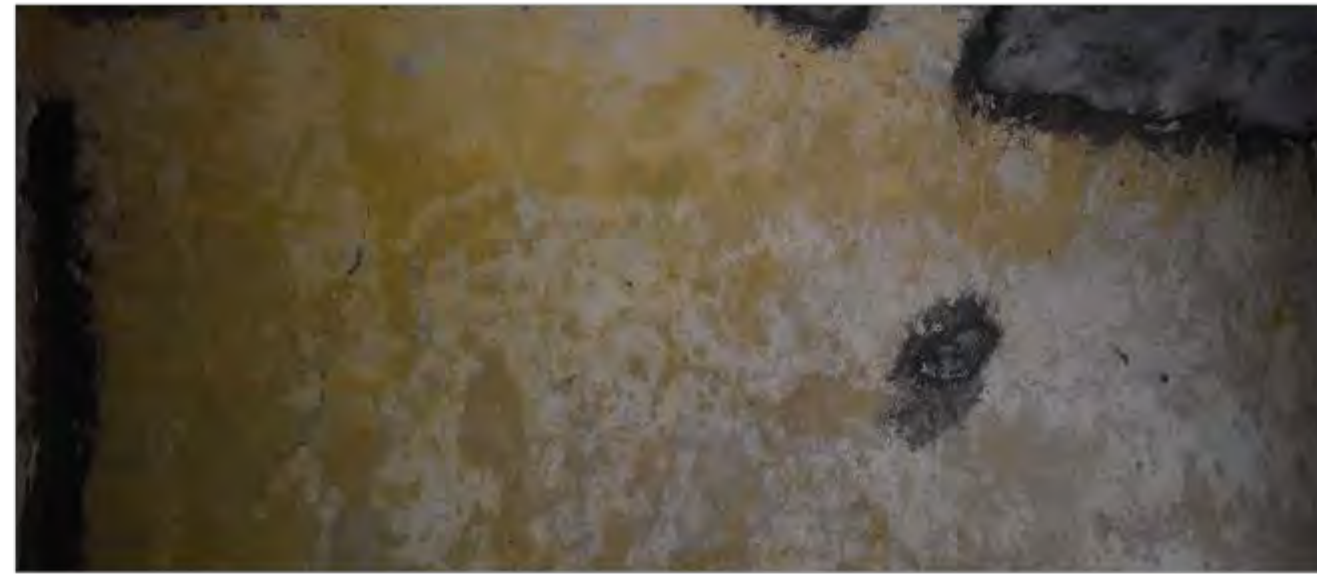
Imagen 1: Vista general de parte alta del muro interior poniente

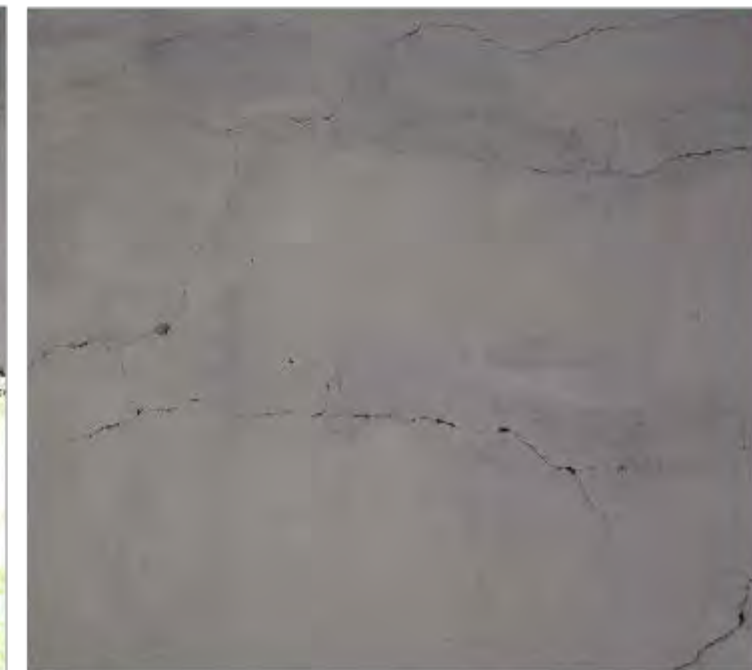
Imagen 2: Detalle de fisuras presentes en muro interior poniente

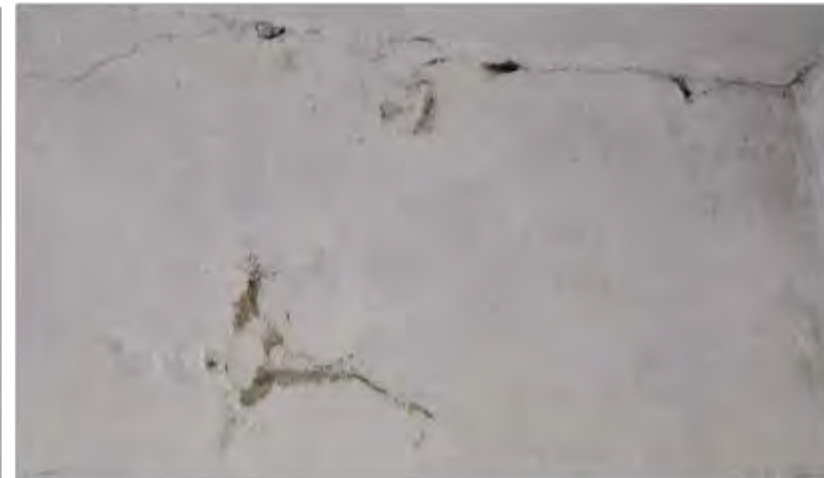
Imagen 3: Detalle de afectaciones presentes en muro interior oriente

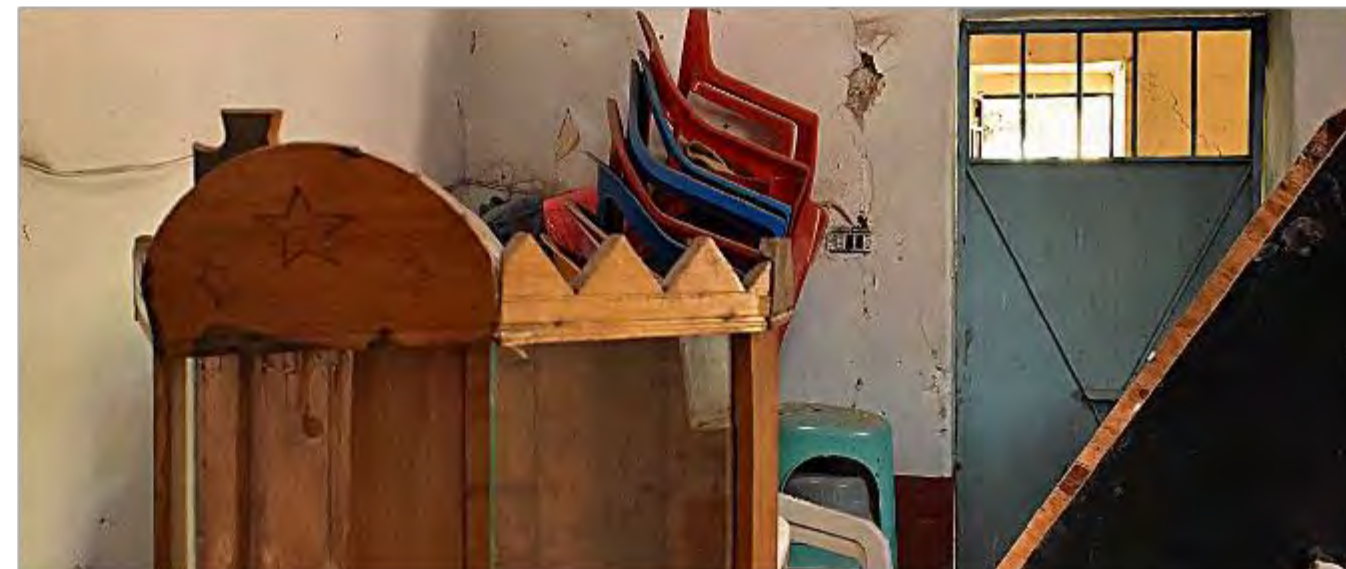
Imagen 2: Vista de afectaciones en parte baja de muro interior norte

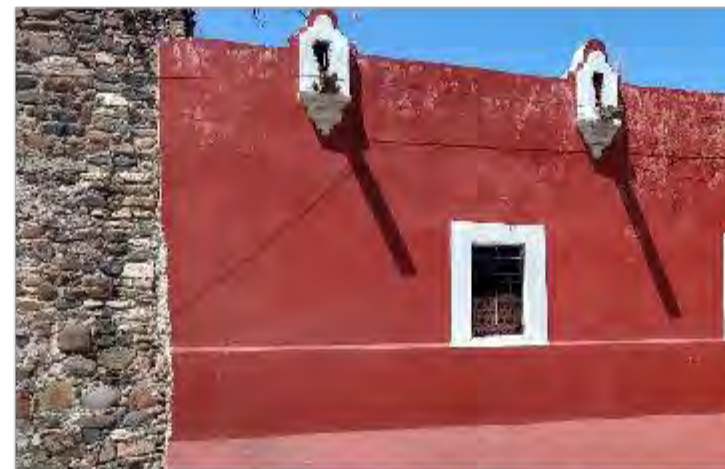
Imagen 2: Vista de afectaciones presentes en muro exterior oriente

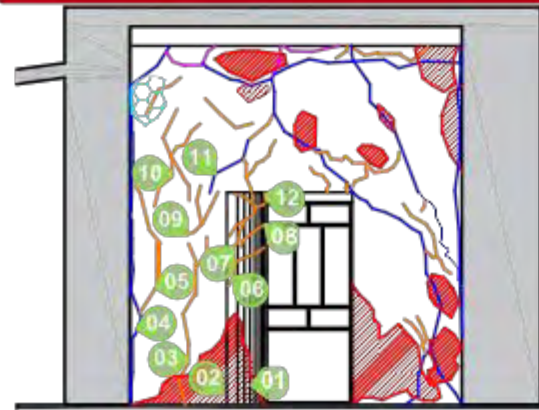
Alzado interior Norte

01	B2-Eni-da	Desprendimiento de aplanado en derrame vertical poniente de puerta interior norte
02	B2-Mni-da	Desprendimiento de aplanado en muro interior norte
03	B2-Mni-fi	Fisura multidireccional en muro interior norte
04	B2-Mni-gr	Grieta en muro interior norte
05	B2-Mni-fi	Fisura en muro interior norte
06	B2-Eni-fi	Fisura en derrame vertical poniente de puerta interior norte
07	B2-Eni-fi	Fisura multidireccional en derrame vertical poniente de puerta interior norte
08	B2-Eni-fi	Fisura en derrame vertical poniente de puerta interior norte
09	B2-Mni-fi	Fisura multidireccional en muro interior norte
10	B2-Mni-fi	Fisura multidireccional en muro interior norte
11	B2-Mni-gr	Grieta en muro interior norte
12	B2-Mni-fi	Fisura en muro interior norte

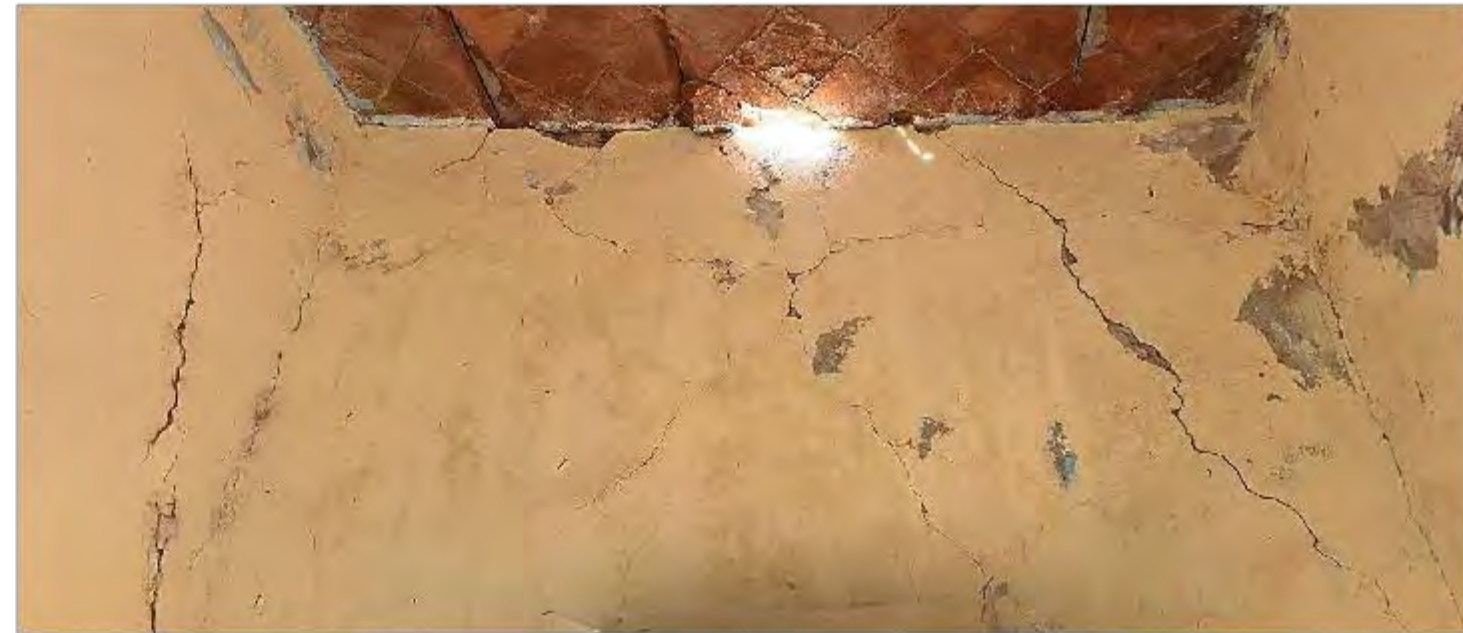
Imagen 1: Vista general en parte alta de muro interior norte

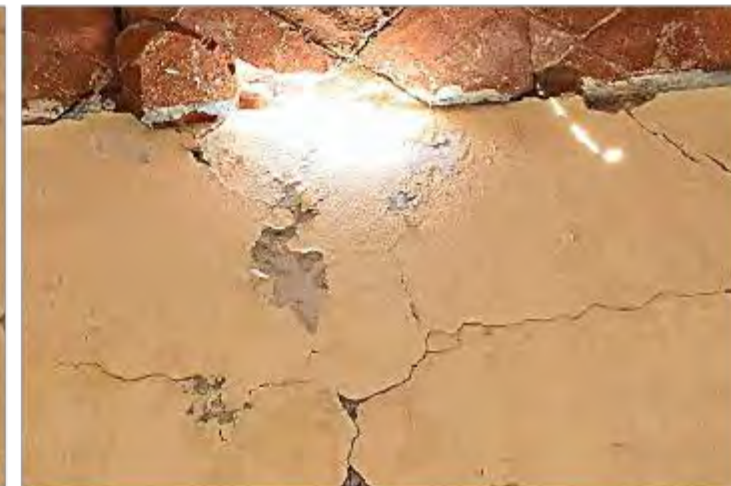
Imagen 3: Detalle de fractura presente en unión de cubierta y muro interior norte

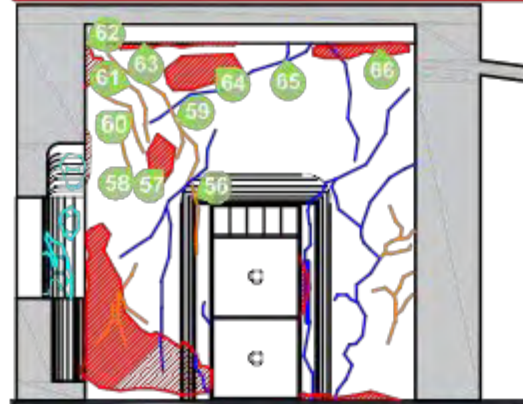
Alzado interior Sur

56	B2-Esi-fi	Fisura en derrame horizontal superior de puerta interior sur
57	B2-Msi-da	Desprendimiento de aplanado en muro interior sur
58	B2-Msi-fi	Fisura en muro interior sur
59	B2-Msi-fi	Fisura multidireccional en muro interior sur
60	B2-Msi-fi	Fisura en muro interior sur
61	B2-Msi-fi	Fisura en muro interior sur
62	B2-Msi-da	Desprendimiento de aplanado en muro interior sur
63	B2-Msi-da	Desprendimiento de aplanado en muro interior sur
64	B2-Msi-da	Desprendimiento de aplanado en muro interior sur
65	B2-Msi-gr	Grieta multidireccional en muro interior sur
66	B2-Msi-da	Desprendimiento de aplanado en muro interior sur

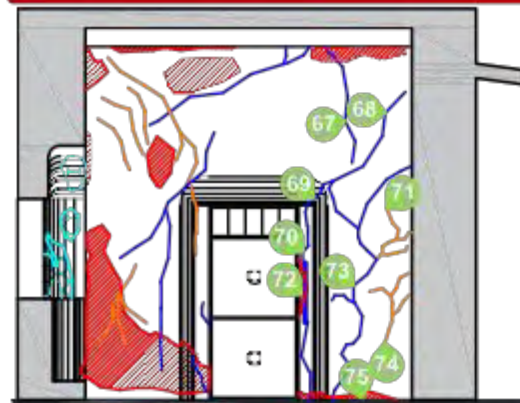
Alzado interior Sur

67	B2-Msi-gr	Grieta en muro interior sur
68	B2-Msi-gr	Grieta multidireccional en muro interior sur
69	B2-Esi-gr	Grieta en derrame horizontal superior de ventana interior sur
70	B2-Msi-gr	Grieta en muro interior sur
71	B2-Msi-fi	Fisura multidireccional en muro interior sur
72	B2-Msi-da	Desprendimiento de aplanado en muro interior sur
73	B2-Msi-gr	Grieta multidireccional en muro interior sur
74	B2-Msi-fi	Fisura multidireccional en muro interior sur
75	B2-Msi-da	Desprendimiento de aplanado en muro interior sur

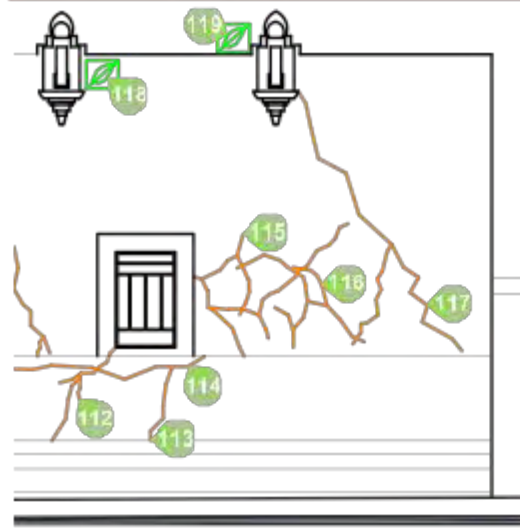
Alzado exterior Oriente

112	B2-Moe-fi	Fisura multidireccional en muro exterior oriente
113	B2-Moe-fi	Fisura en muro exterior oriente
114	B2-Moe-fi	Fisura en muro exterior oriente
115	B2-Moe-fi	Fisura multidireccional en muro exterior oriente
116	B2-Moe-fi	Fisura multidireccional en muro exterior oriente
117	B2-Moe-fi	Fisura en muro exterior oriente
118	B2-Moe-vp	Vegetación parásita presente en muro exterior oriente
119	B2-Boe-vp	Vegetación parásita presente en exterior oriente de cubierta

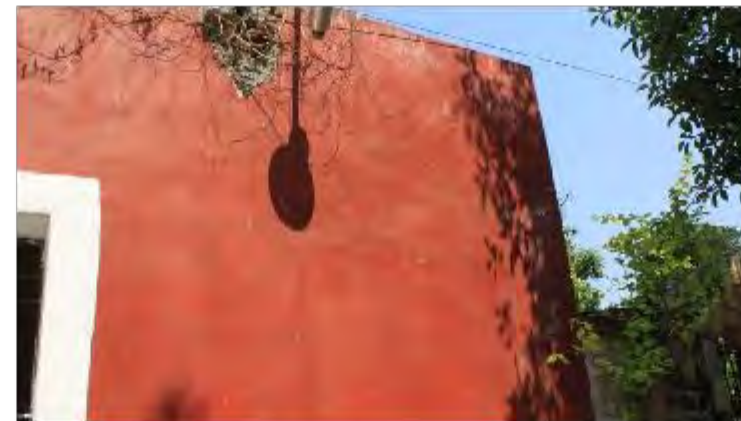
Imagen 2: Detalle de afectaciones presentes en muro exterior oriente
